## Relatório de Ocorrência de Incêndio Florestal N.º 019/2015

UNIDADE DE CONSERVAÇÃO: APA de Setiba

## RELATÓRIO FOTOGRÁFICO DESCRITIVO (Referencia: ROI-UC nº 019/2015)

## GEOREFERENCIAMENTO DE ÁREA ATINGIDA PELO INCÊNDIO

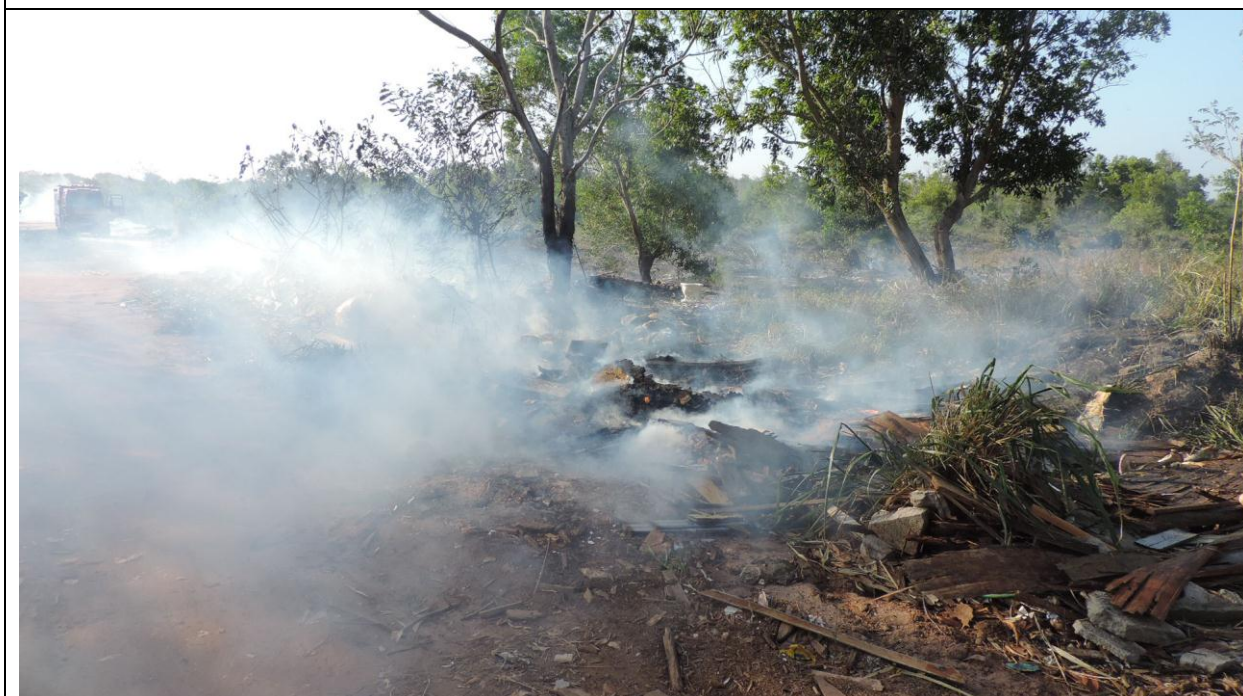
**Figura 2:** Foto tirada em 15/10/2015, pela GA Fernanda Severino. Provavel local de início do incêndio.

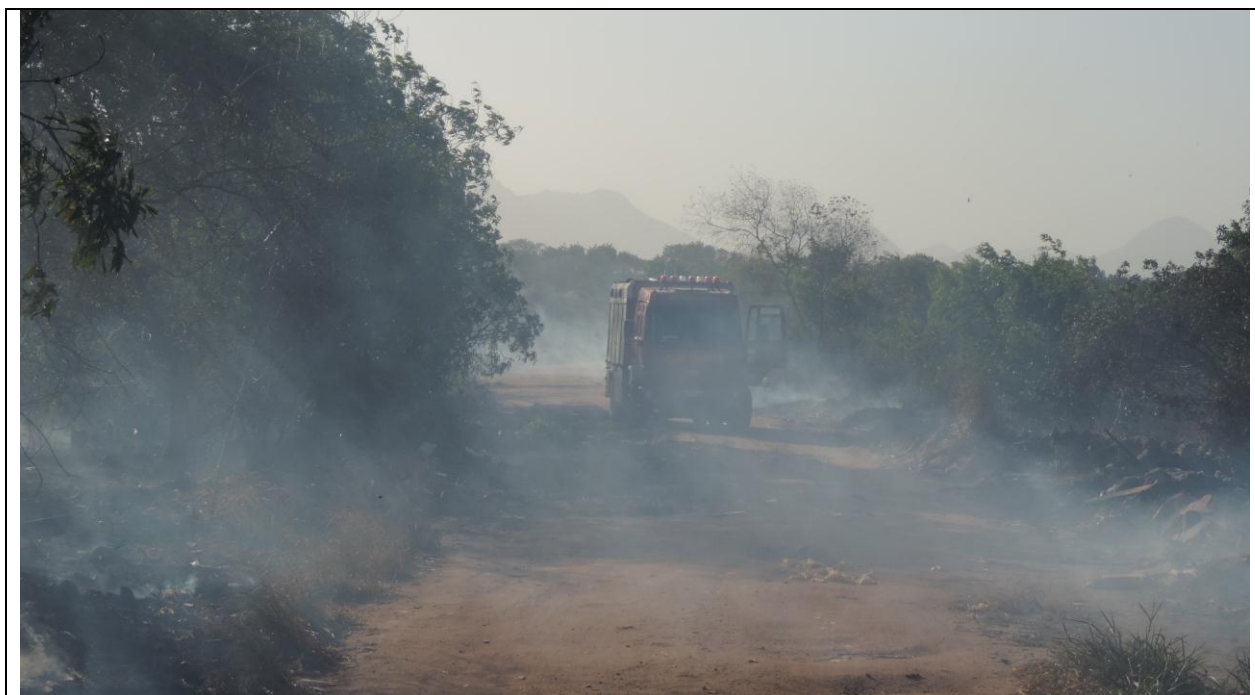
**Figura 3:** Foto tirada em 15/10/2015, pela GA Fernanda Severino. ABT do Corpo de Bombeiros que auxiliou no combate ao incêndio..

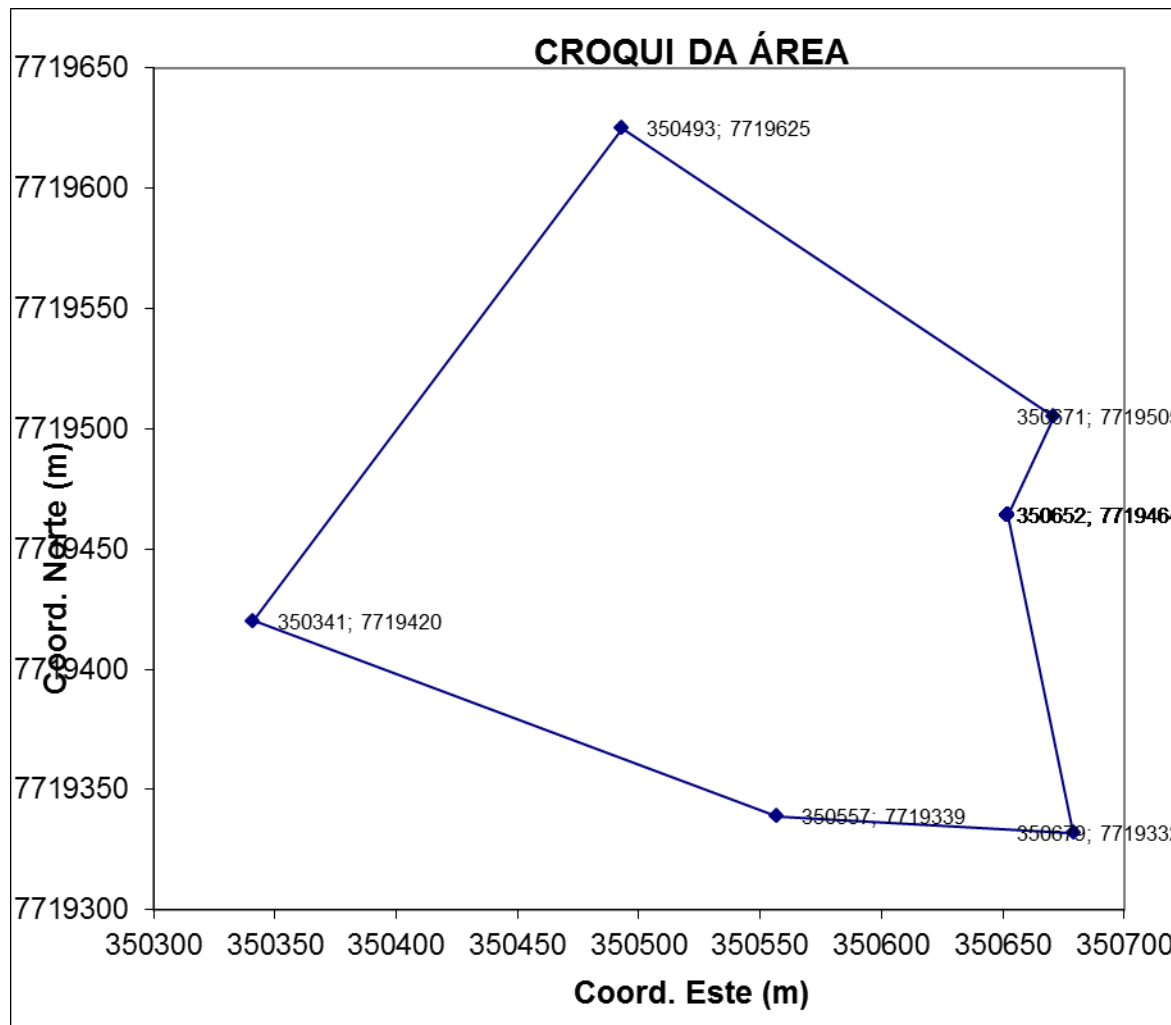
Ponto	Coordenadas UTM		Distância entre pontos
	E	N	
1	350652	7719464	
2	350671	7719505	
3	350493	7719625	
	350341	7719420	
5	350557	7719339	
6	350679	7719332

RESULTADOS	
Área:	5,9 ha.
Perímetro:	0 m
