Relatório de Ocorrência de Incêndio Florestal N. ° 003/2015

UNIDADE DE CONSERVAÇÃO: Parque Estadual de Itaúnas

RELATÓRIO FOTOGRÁFICO DESCRITIVO (Referência: ROI-PEI nº 003/2015)

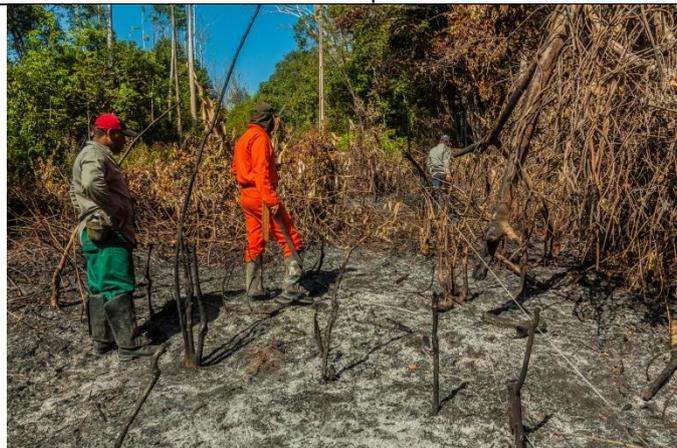
No dia 11/10/2015 por volta de 12:00 horas, houve um rompimento de um cabo de energia, o local encontra-se no limite do PEI, dando início ao incêndio que foi momentaneamente controlado por funcionários da empresa Suzano que passavam pelo local. Por volta de 18:00 horas da mesma data, o vigilante patrimonial Eliseu Hupp, avistou um clarão da sede do PEI, solicitou autorização para dirigir-se ao local, sendo acompanhado pelo funcionário da empresa SERVINORTE Carlos Paixão, assim, conseguiram localizar o incêndio na Trilha das Borboletas, área dentro dos limites do PEI. Após a constatação do incêndio, foi elaborado o planejamento, bem como a mobilização de pessoal para o combate.

IMAGEM 03: Cabo de energia rompido

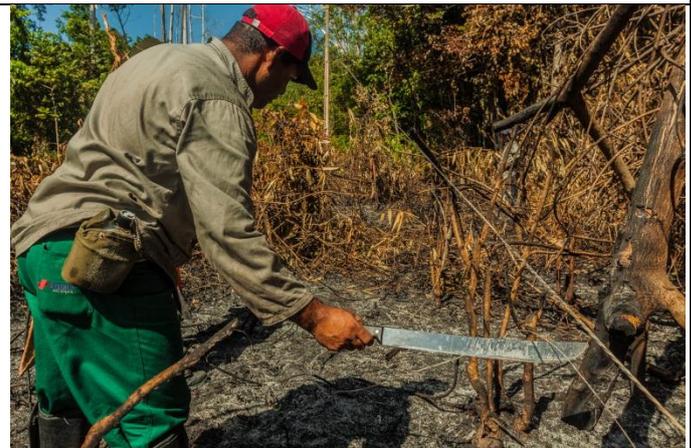
IMAGEM 04: Detalhe Cabo de energia rompido

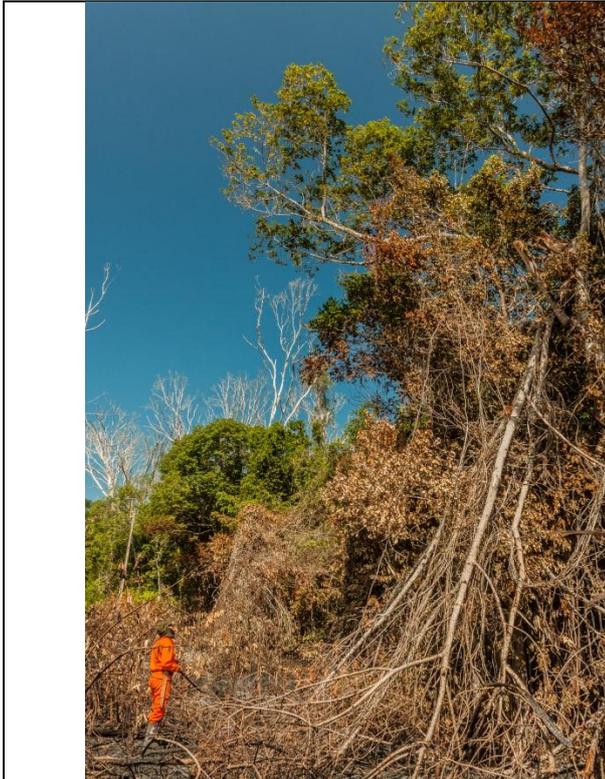
IMAGEM 05: Árvore caída no cabo de energia

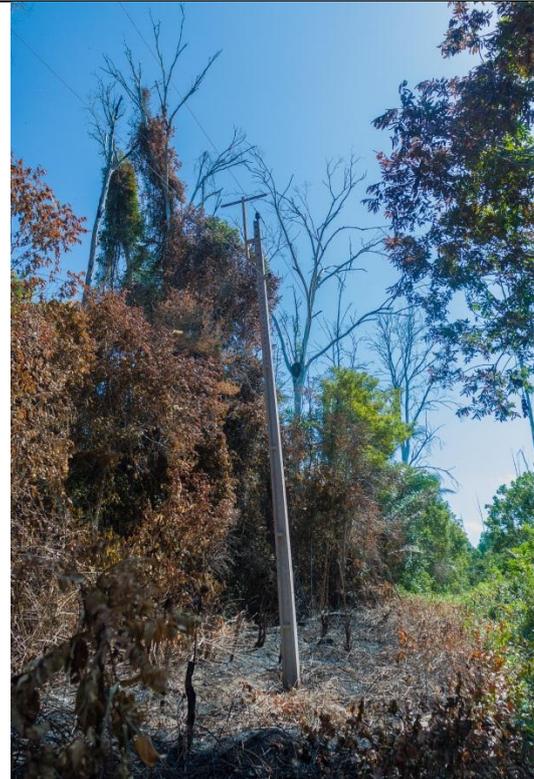
IMAGEM 06: Árvores grandes ao lado da rede elétrica

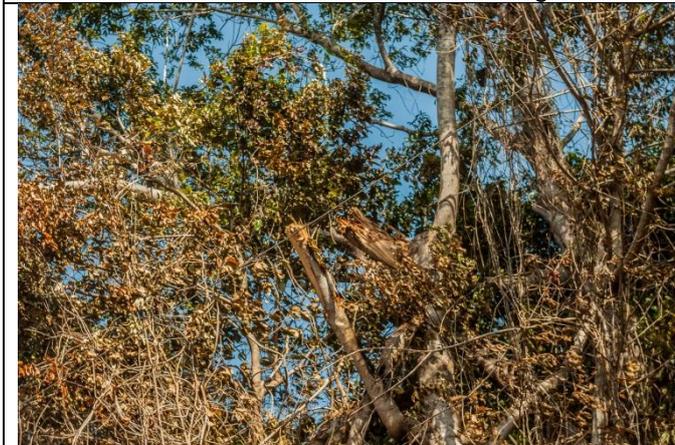
IMAGEM 07: Galho de árvore quebrado

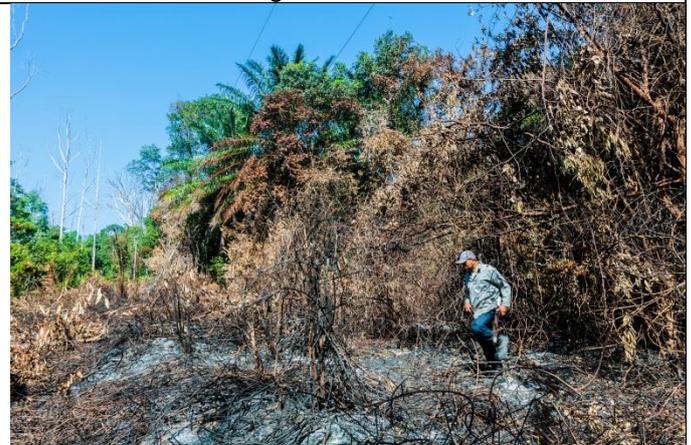
IMAGEM 08: Área queimada abaixo da rede elétrica

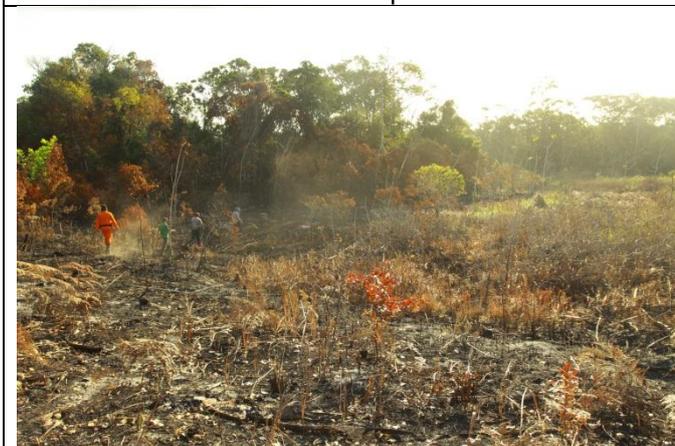
IMAGEM 09: Área de alagado queimada

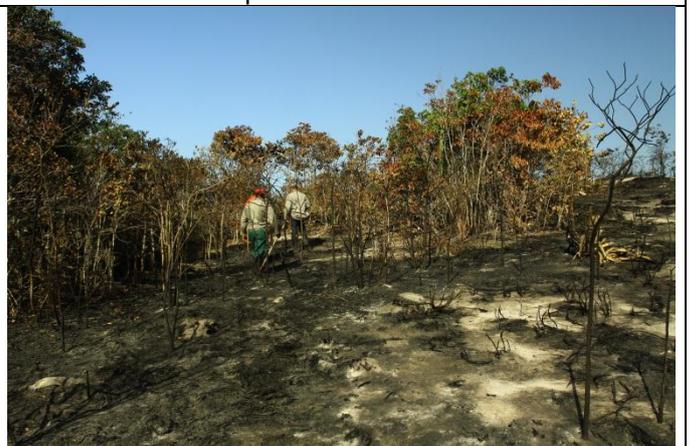
IMAGEM 10: Área de restinga queimada

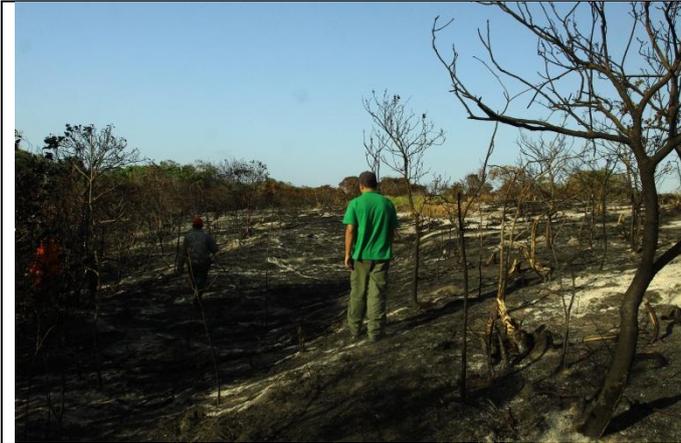
IMAGEM 11: Área de restinga queimada

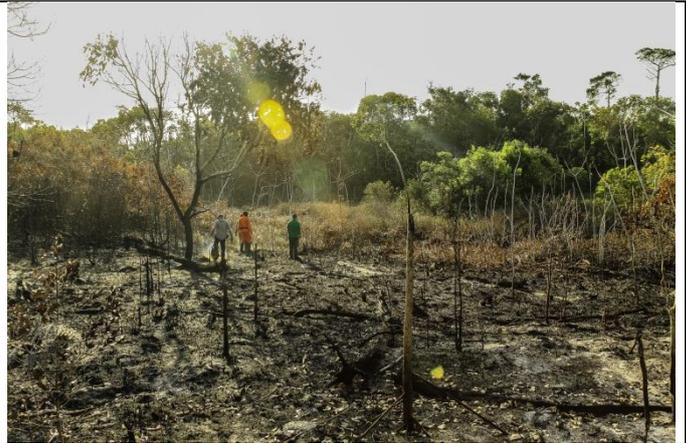
IMAGEM 12: Área de restinga queimada

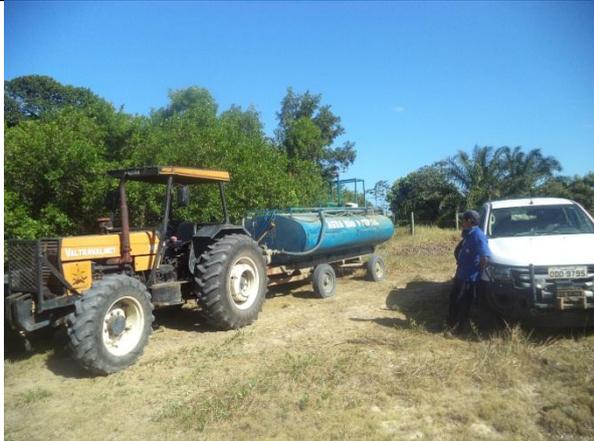
IMAGEM 13: Trator da prefeitura apoiando o combate

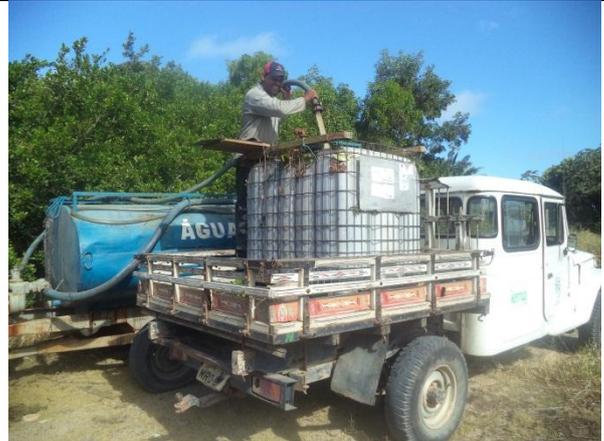
IMAGEM 14: Trator abastecendo conjunto caminhonete
