## Relatório de Ocorrência de Incêndio Florestal N.º 06 /2014

UNIDADE DE CONSERVAÇÃO: Parque Estadual de Itaúnas

**RELATÓRIO FOTOGRÁFICO DESCRITIVO**  
(Referência: ROI-PEI nº 006/2014)

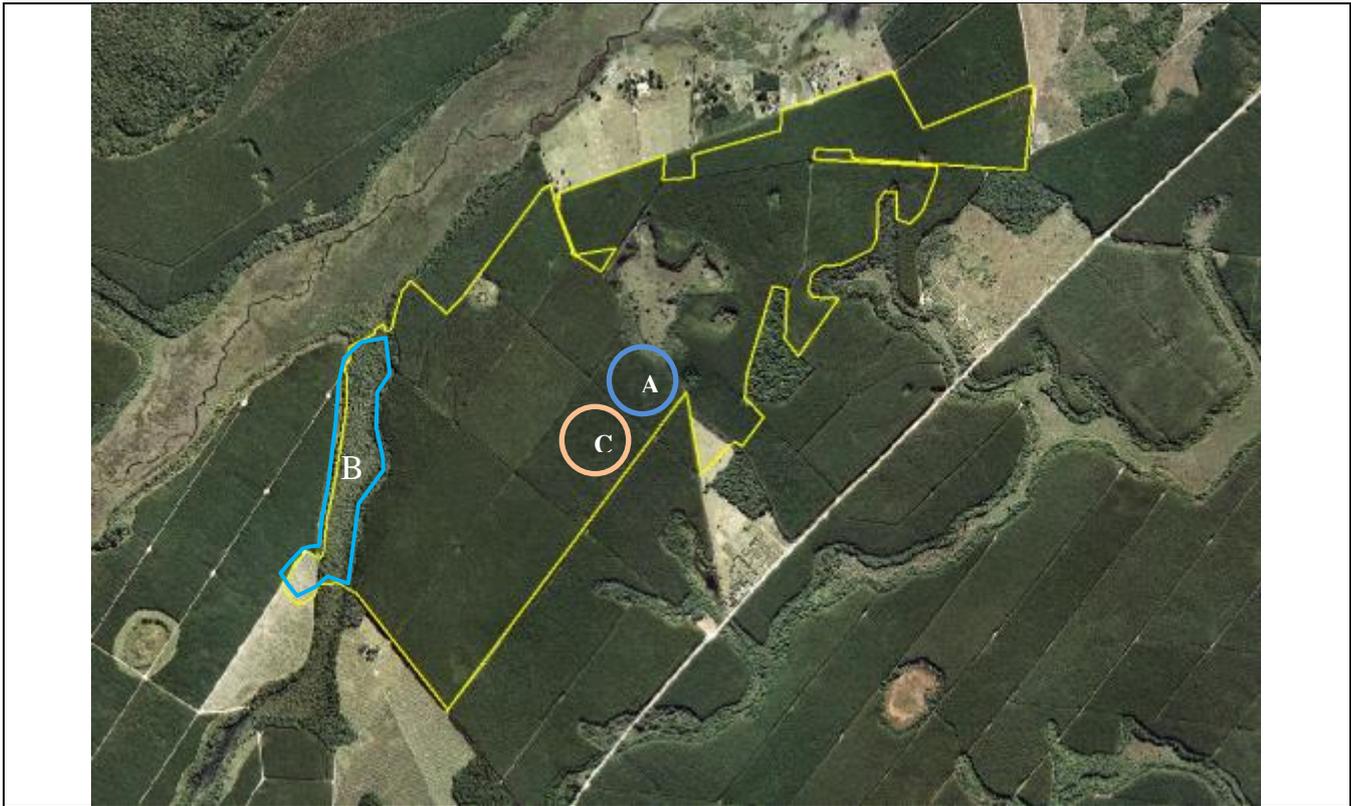
Constatamos que o fogo encontrava-se restrito a apenas duas pilhas de eucalipto cortado e nos talhões adjacentes a estas pilhas, no local indicado com a letra "A" na Imagem 1 do Relatório Fotográfico. No entanto, a técnica de contra-fogo estava sendo utilizada em talhões ainda não afetados pelo fogo (Área "C" na Imagem 1), e percebemos que haviam aceiros sujos entre os talhões e entre talhões e a vegetação florestal, ampliando o risco de propagação do fogo.

Nos dias que sucederam ao início do incêndio, o fogo se alastrou para novas áreas, atingindo aproximadamente 264,00 hectares, sendo que as áreas atingidas na planície inundável continham turfa, a qual se manteve acesa por cerca de trinta dias, eventualmente promovendo novas ignições na região indicada pela letra "B".

**Imagem 01: Área total queimada**  
Fonte: Kosmo

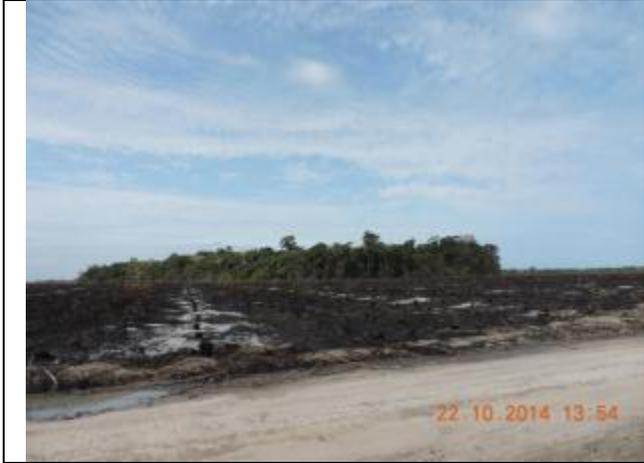
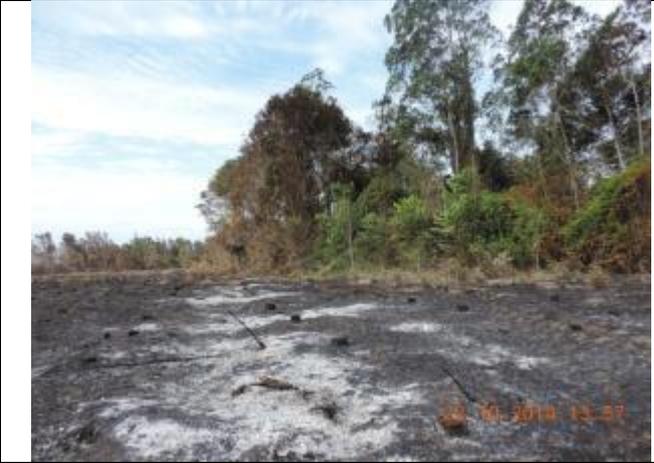
**Imagens 02 e 03: Talhões de eucalipto queimados**

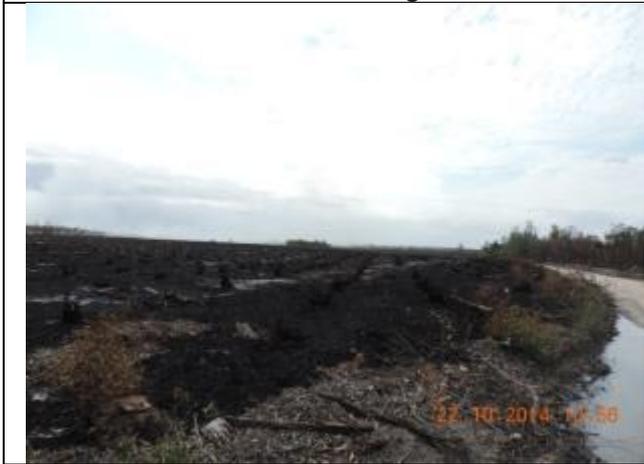
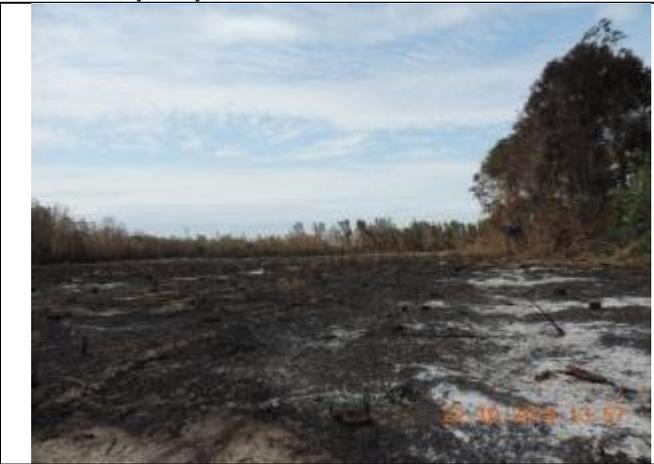
**Imagens 04 e 05: Talhões de eucalipto queimados**

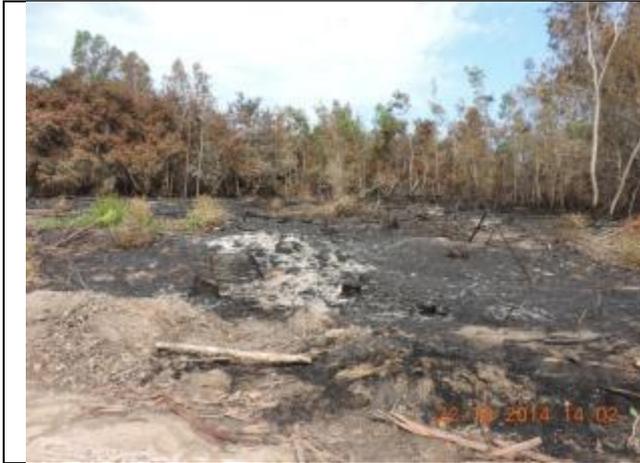
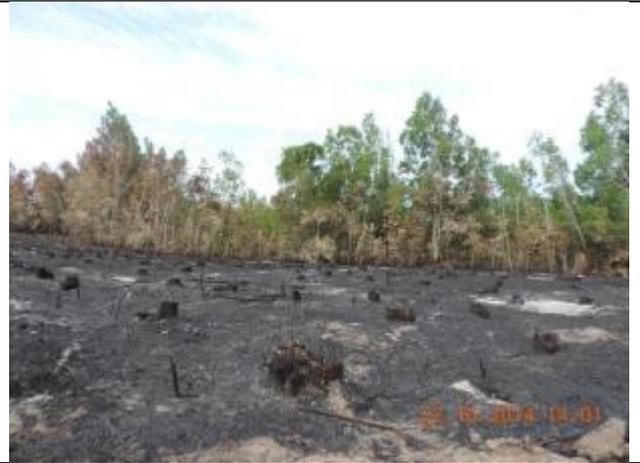
**Imagens 06 e 07: Talhões de eucalipto queimados**

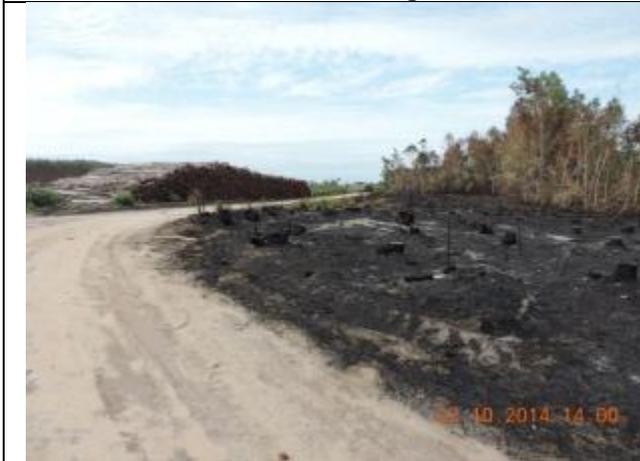
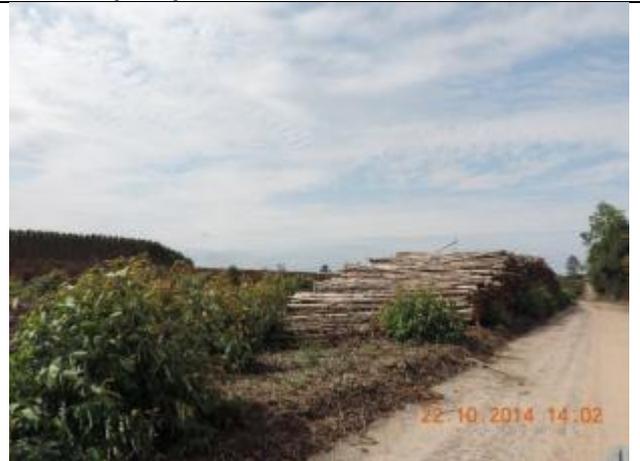
**Imagens 08 e 09: Pilha de eucalipto não queimada**  
Coordenadas UTM: Lon. 420609 Lat. 7960727

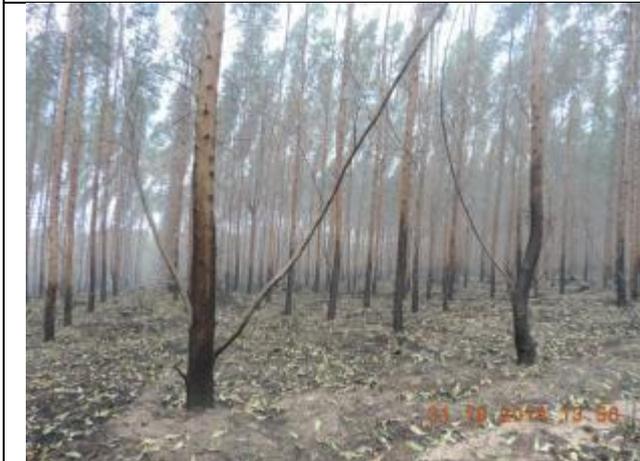
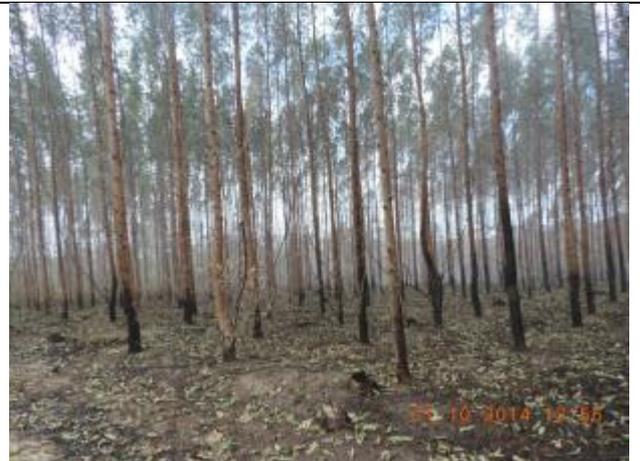
**Imagens 10 e 11: Eucalipto queimado**  
Coordenadas UTM: Lon. 419324 Lat. 7959451

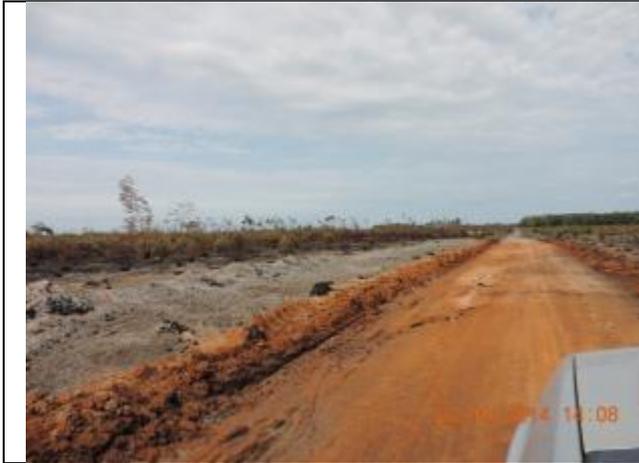
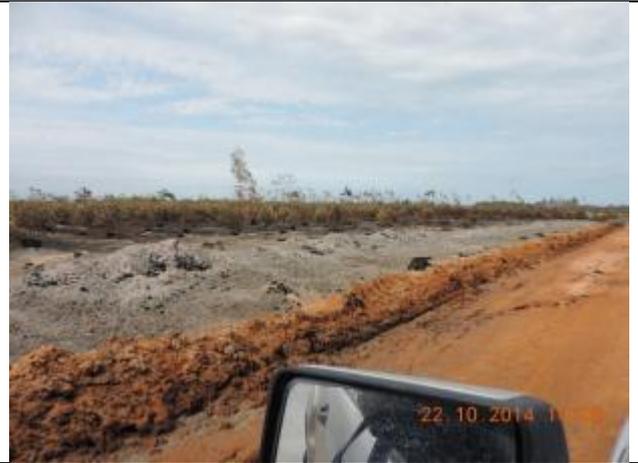
**Imagens 12 e 13: Pilha de eucalipto queimada**  
**Coordenadas UTM: Lon. 421519 Lat. 7961123**

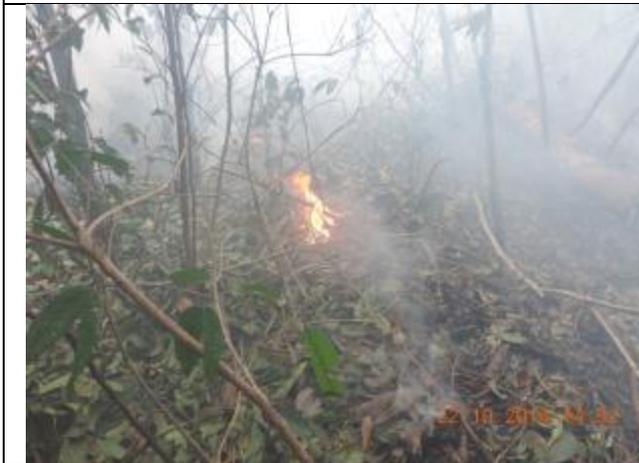
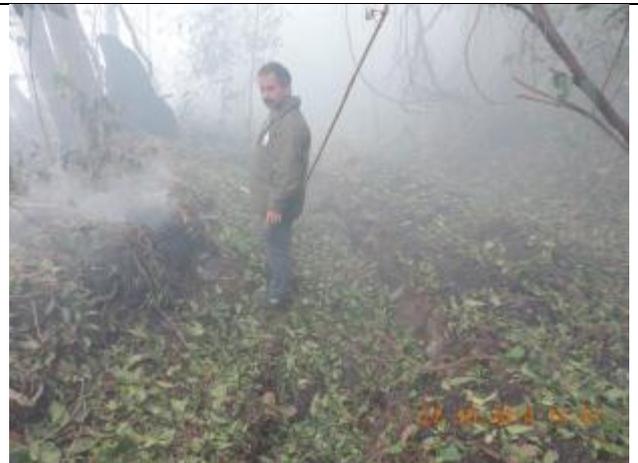
**Imagens 14 e 15: Área de turfa queimando**  
**Coordenadas UTM: Lon. 419534 Lat. 7959717**

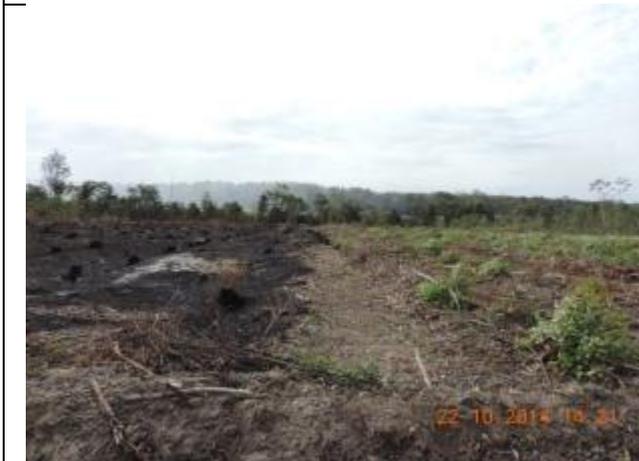
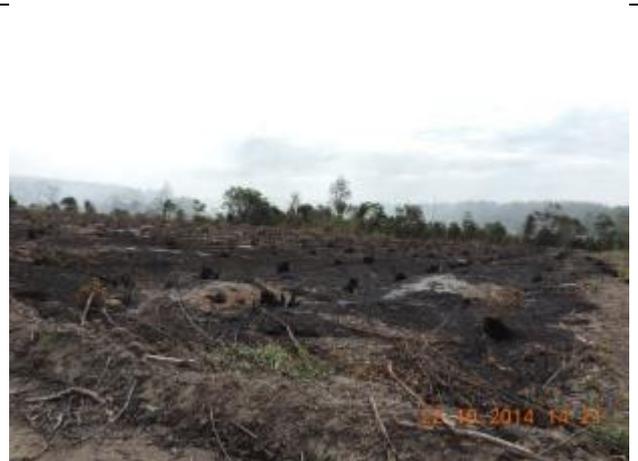
**Imagens 16 e 17: Aceiro de contenção do fogo**  
**Coordenadas UTM: Lon. 419990 Lat. 7960541**

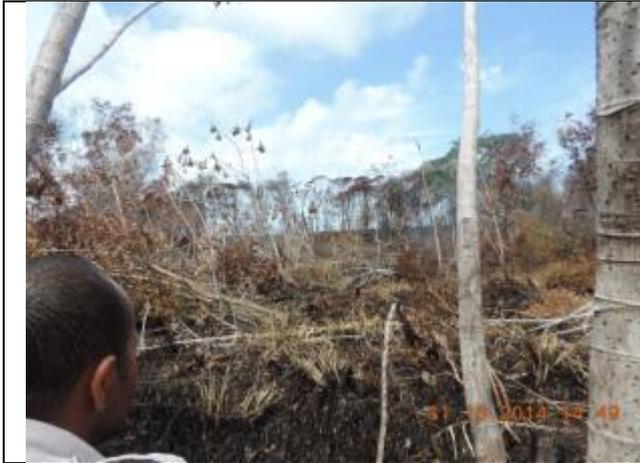
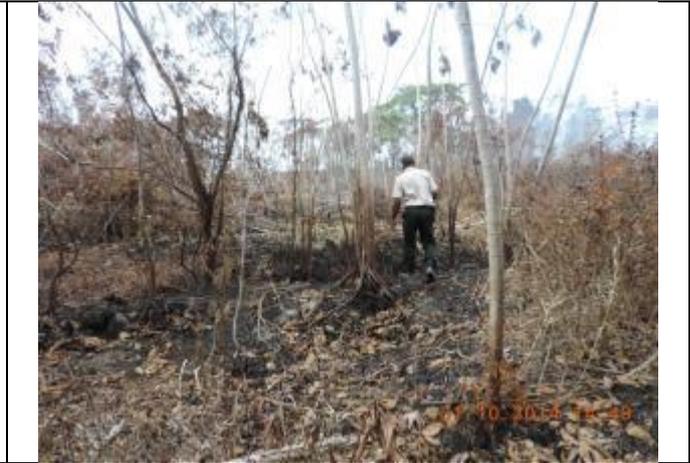
**Imagens 18 e 19: Área de APP incêndiada**  
Coordenadas UTM: Lon. 419610 Lat. 7959574

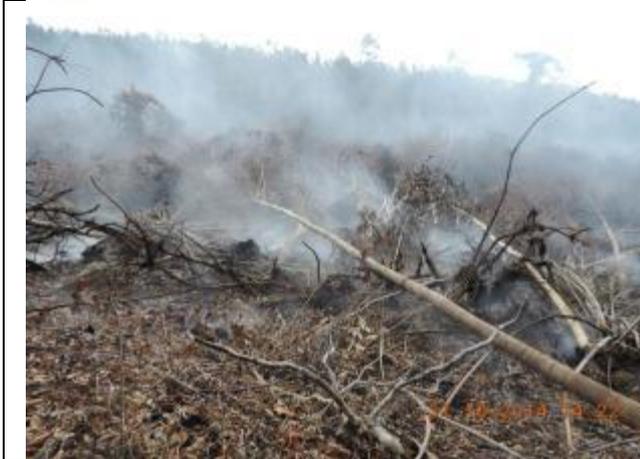
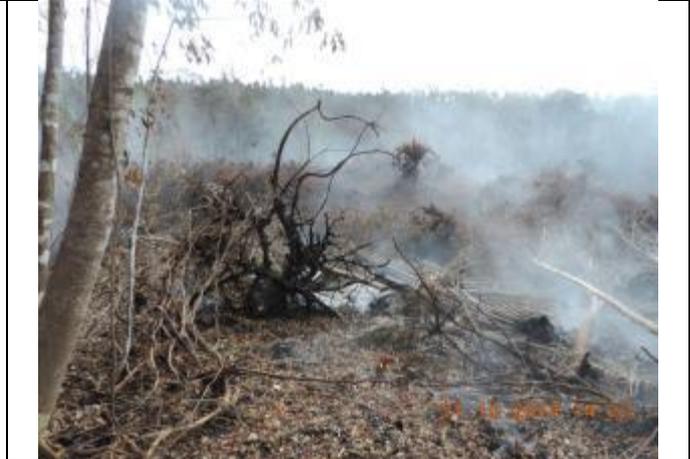
**Imagens 20 e 21: Área de APP incêndiada**  
Coordenadas UTM: Lon. 419610 Lat. 7959574

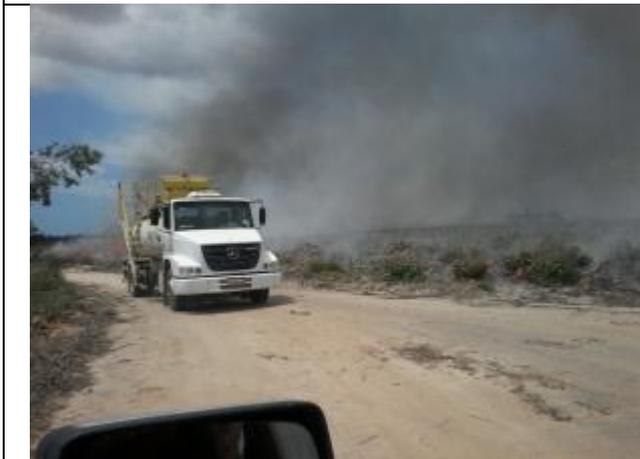
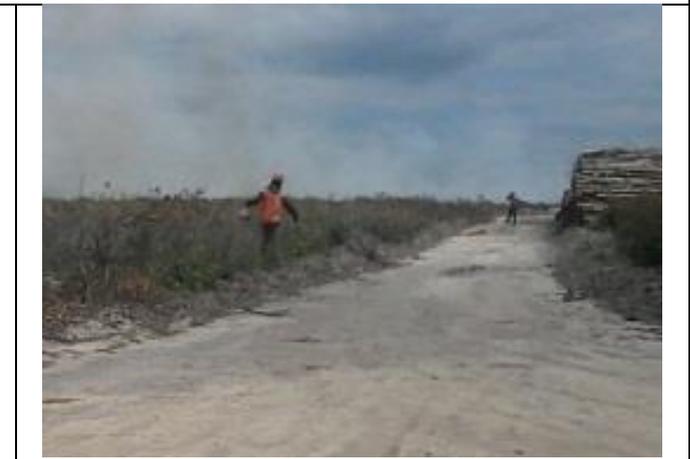
No dia 19/10/2014 o vigilante patrimonial Ednaldo Lage e o servidor Jotacil de Paula receberam a informação de um incêndio ocorrendo próximo a comunidade quilombola da Angelim. Ao chegar ao local encontramos funcionários das empresas Plantar e Equilíbrio combatendo o incêndio. Observamos que durante o combate havia um caminhão pipa e observamos a utilização de pinga-fogo por funcionário da Plantar (Imagens 22 e 23 do Relatório Fotográfico).

**Imagens 22 e 23: Uso de pinga fogo**  
Coordenadas UTM: Lon. 420489 Lat. 7960759

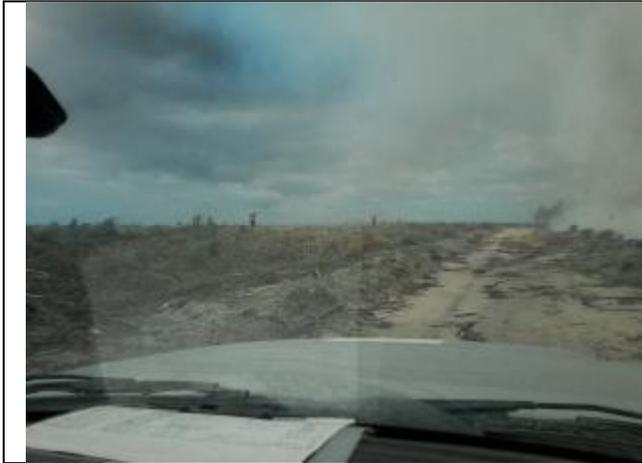
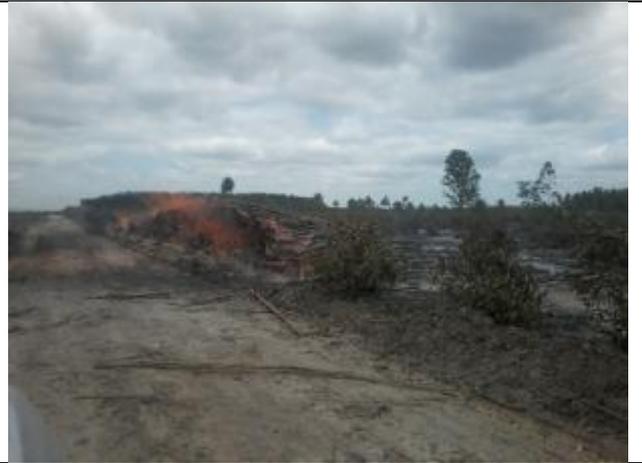
**Imagens 22 e 23: Pilha de eucalipto queimando**  
 Coordenadas UTM: Lon. 421498 Lat. 7961138

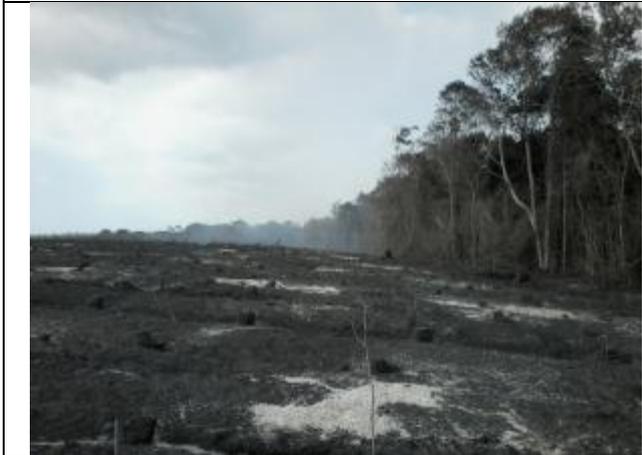
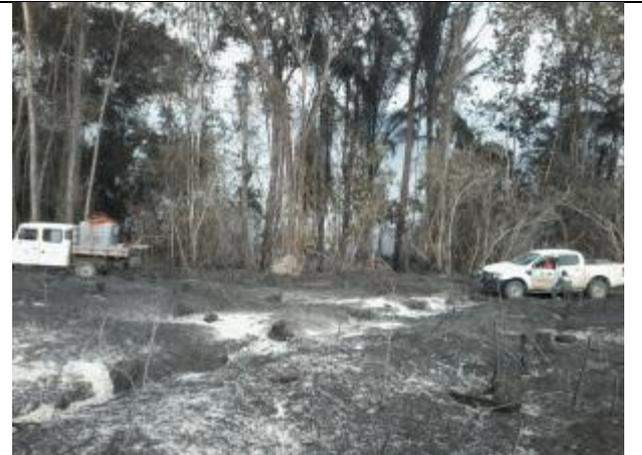
Constatamos, dentre outros impactos, a morte de um tamanduá-de-colete (*Tamandua tetradactyla*) no talhão adjacente à área "B", ilustrado nas imagens 26 e 27. Verificamos também que os aceiros sujos, com a presença de vegetação arbustiva, não foram capazes de impedir o avanço do fogo para a área de floresta nativa e a planície inundável adjacente (Imagens 24 a 27). O fogo se extinguiu a aproximadamente 1.500m dos limites do PEI.

**Imagens 24 e 25: Equipe do IEMA na tentativa de combate ao fogo na área de floresta nativa**  
 Coordenadas UTM: Lon. 419600 Lat. 7959572

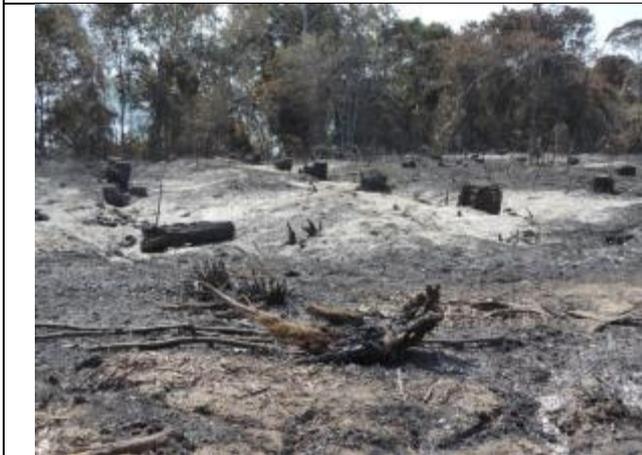
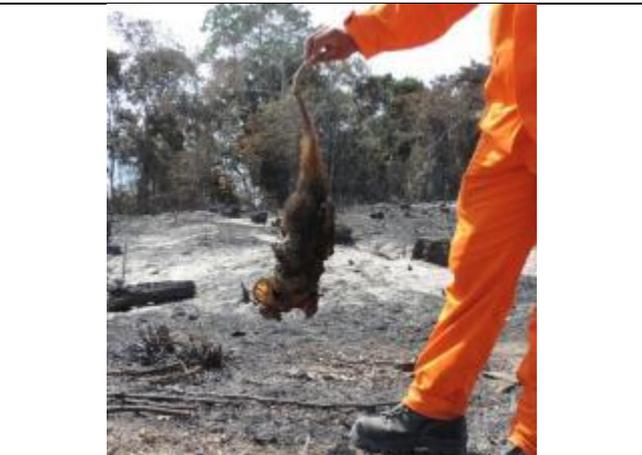
**Imagens 26 e 27: Tamanduá-de-colete (*Tamandua tetradactyla*) morto pelo incêndio florestal em talhão de eucalipto da FIBRIA.**
