## Relatório de Ocorrência de Incêndio Florestal N.º 002/2015

UNIDADE DE CONSERVAÇÃO: Área de Proteção Ambiental de Setiba

**RELATÓRIO FOTOGRÁFICO DESCRITIVO**  
**(Referencia: ROI-UC nº 002/2015)**

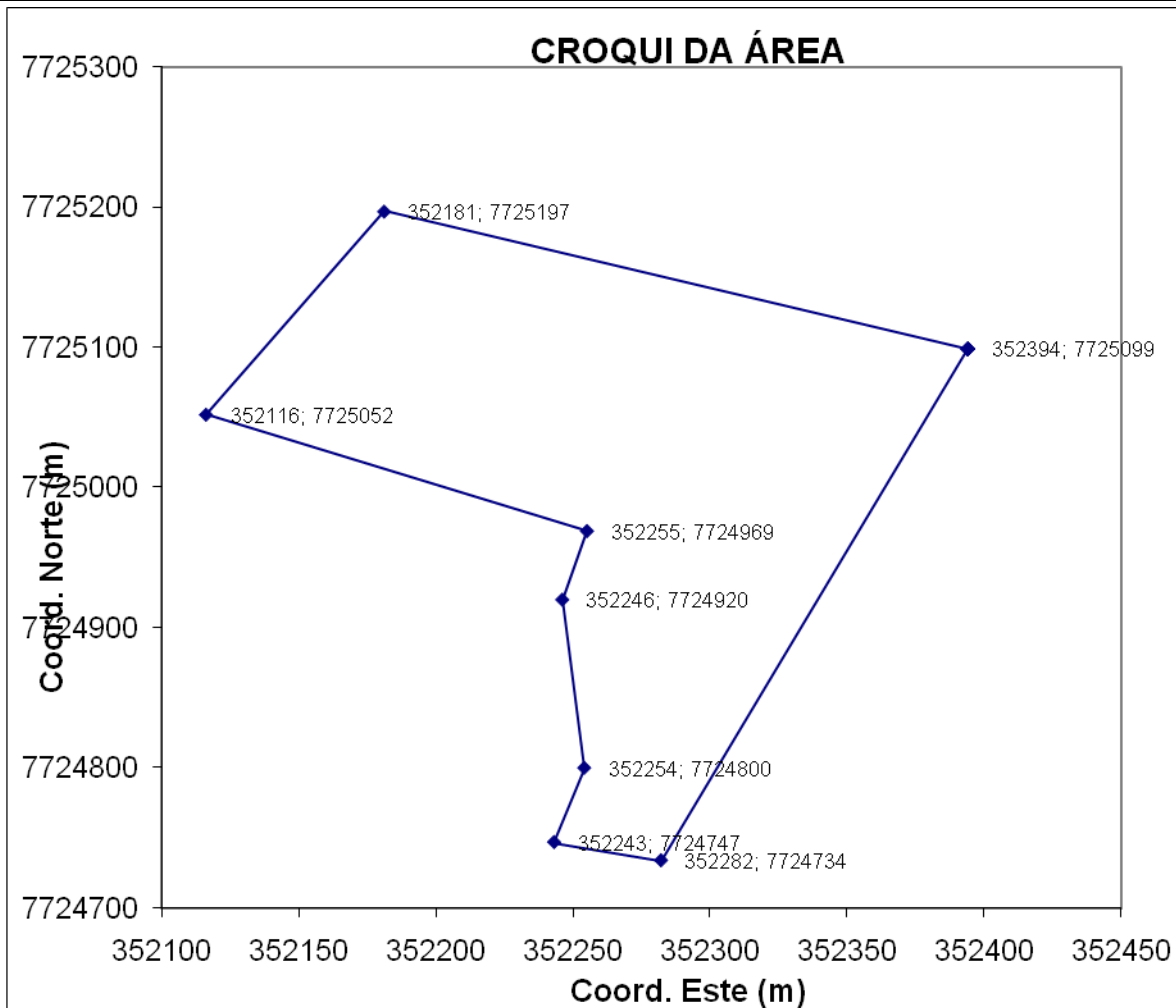
### CROQUI DA ÁREA

**Área:** 5,5759 ha.

**Perímetro:** 1202 m

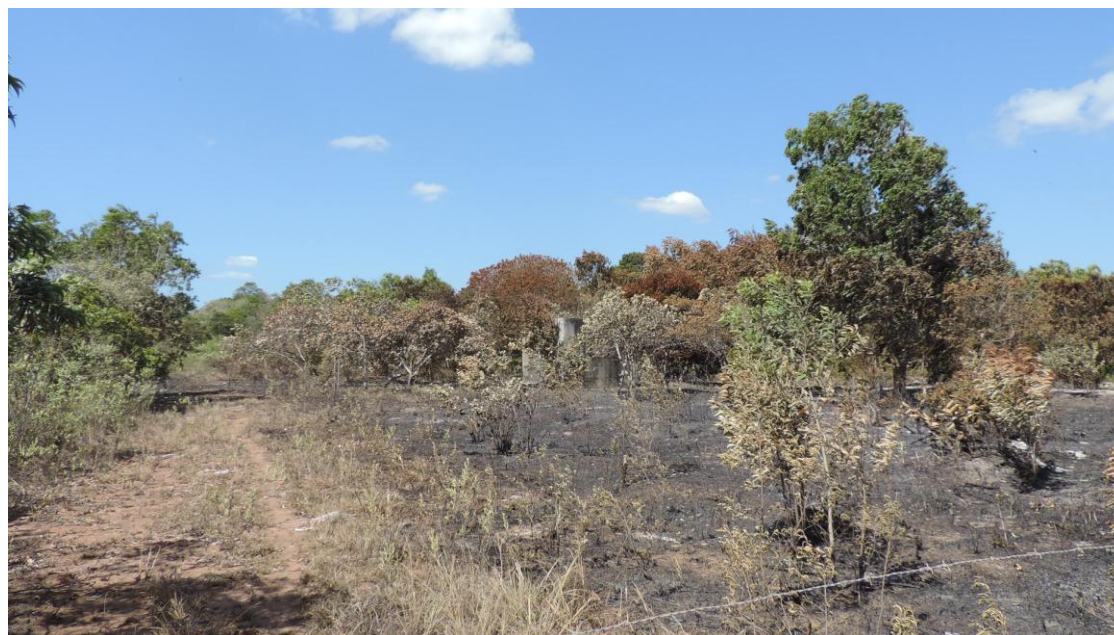
A provável causa do incêndio foi um fio de alta tensão que rompeu e caiu em cima de uma árvore.

**Foto 1: Quadra onde começou o incêndio.**

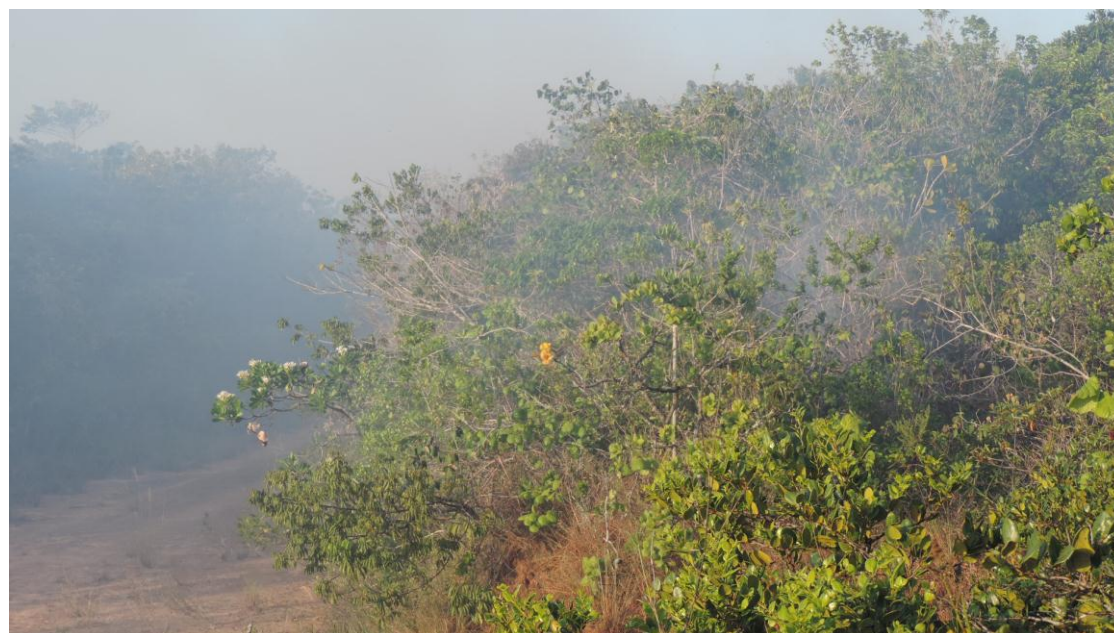
**Foto 2: Quadra onde se findou o incêndio.**

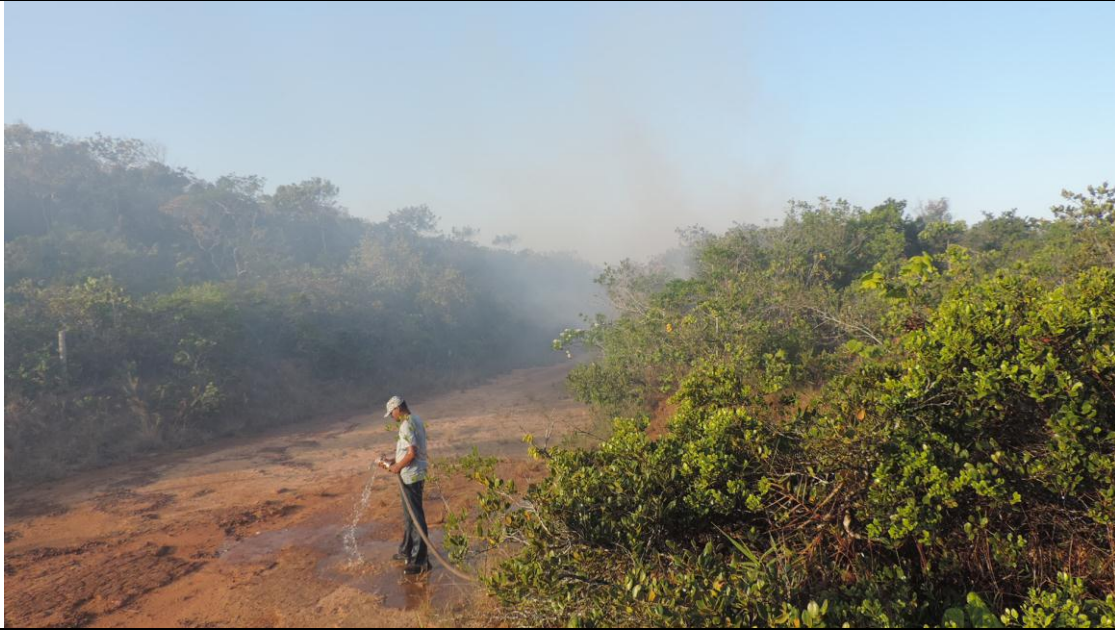
**Foto 3: Combate com uso de mangueiras e moto-bomba.**
