Relatório de Ocorrência de Incêndio Florestal Nº 01/2017

UNIDADE DE CONSERVAÇÃO: Parque Estadual Paulo Cesar Vinha

RELATÓRIO FOTOGRÁFICO DESCRITIVO
(Referencia: ROI-PEPCV nº 001/2017)

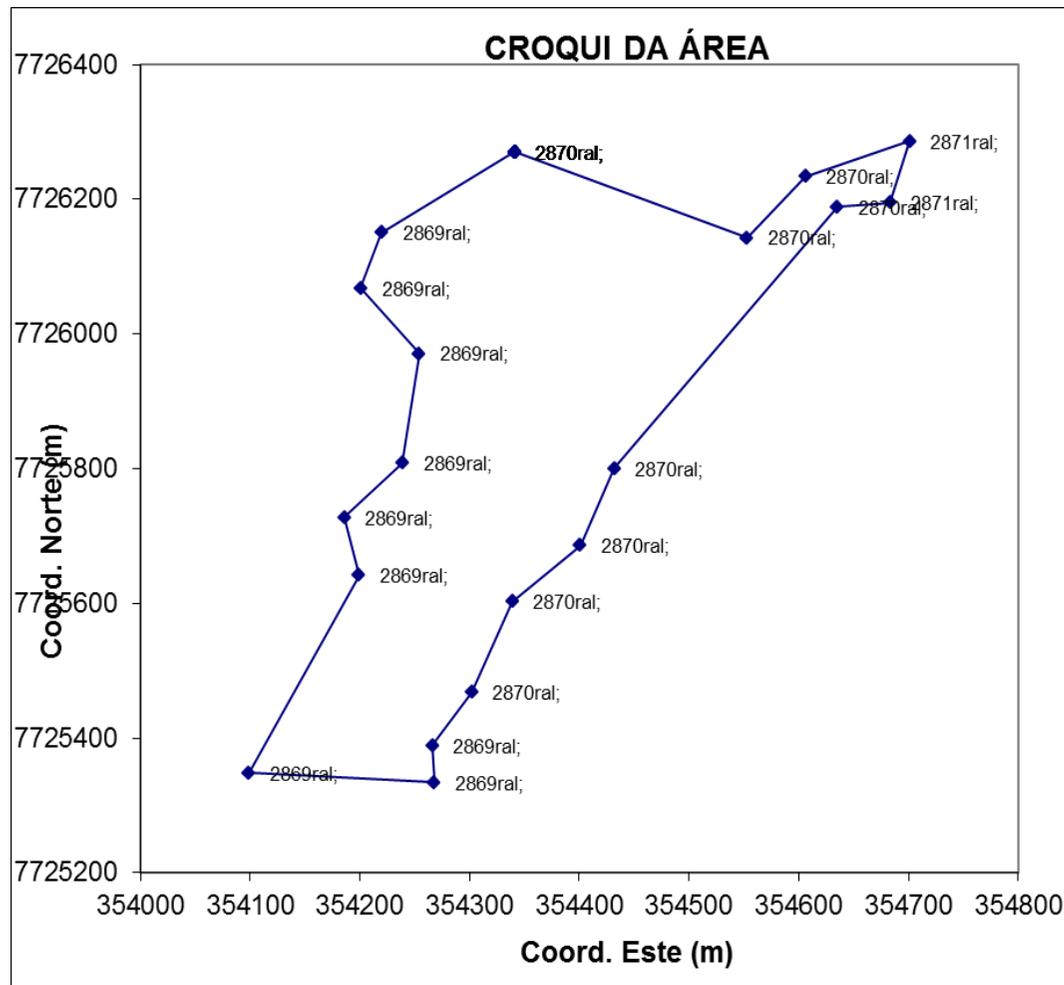
GEOREFERENCIAMENTO DE ÁREA ATINGIDA PELO INCÊNDIO

RESULTADOS	
Área:	21,0062 ha.
Perímetro:	1023 m

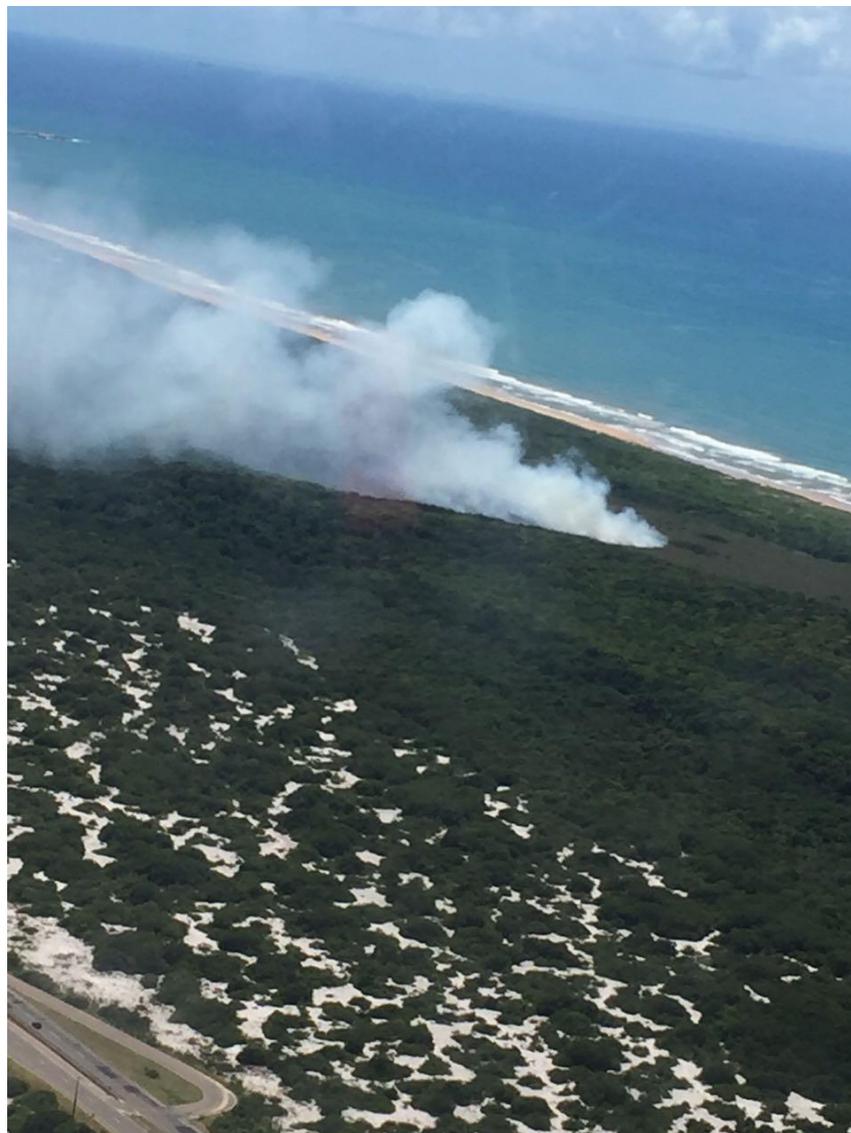
Foto 1: Vista aérea do incêndio, avançando pela vegetação de alagado.

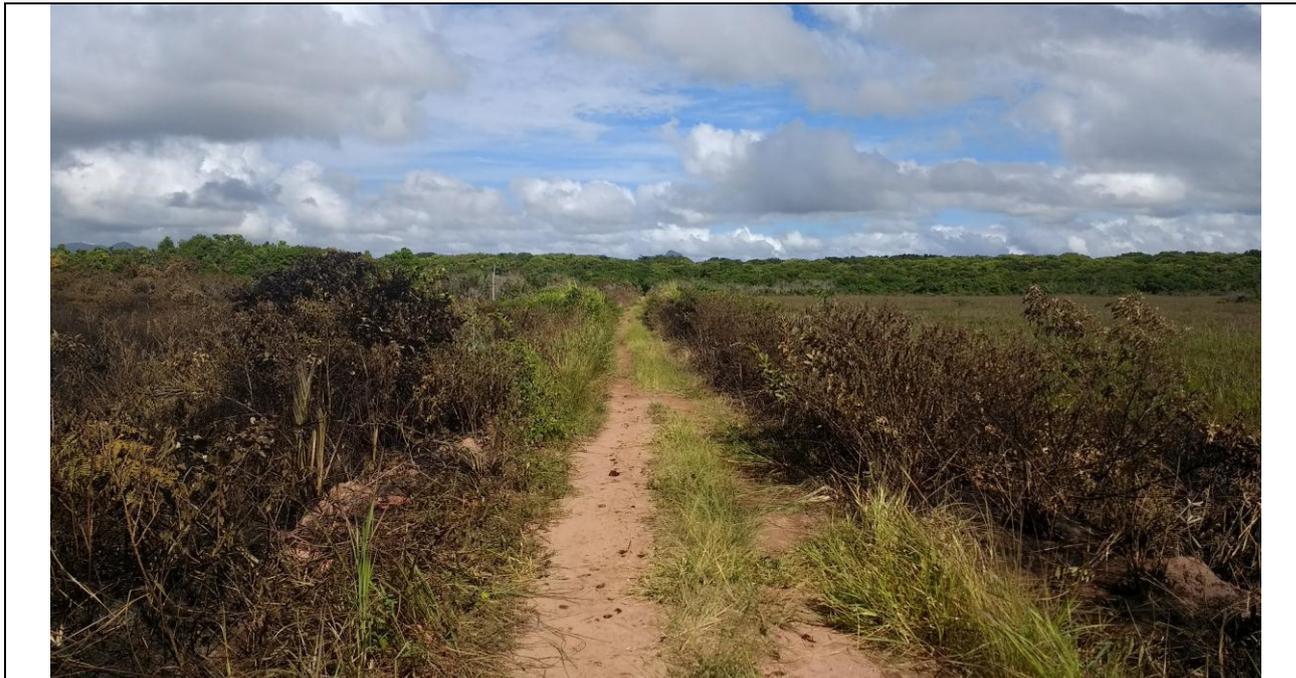
Foto 02: Estrada de acesso à Praia D'Ulé, local onde teve início o incêndio.

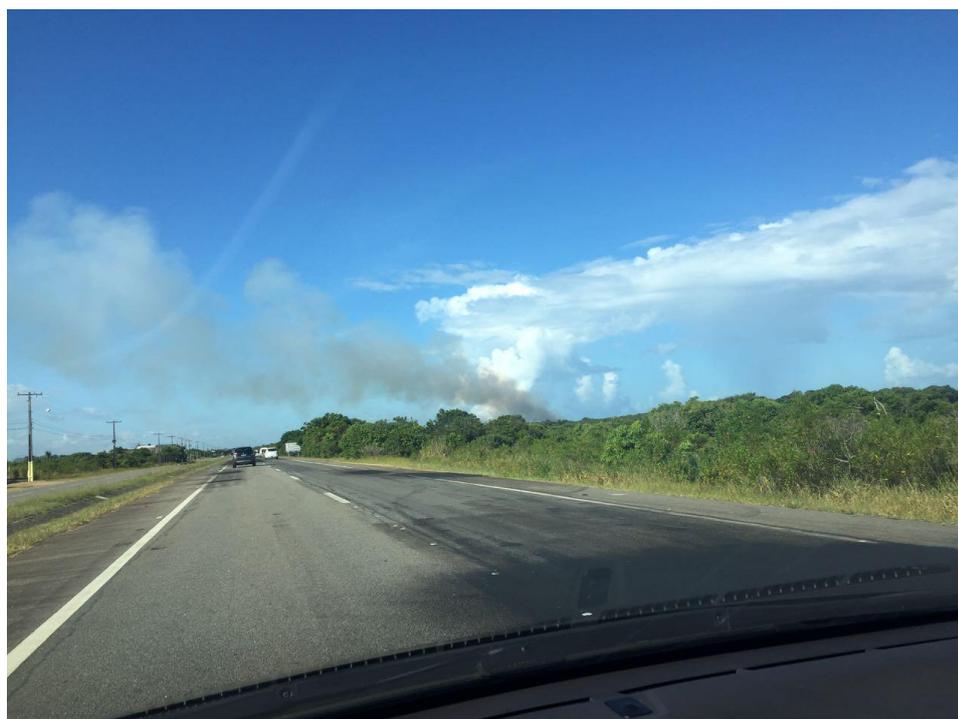
Foto 3: A coluna de fumaça proveniente do incêndio pôde ser avistada da Rodovia do Sol.

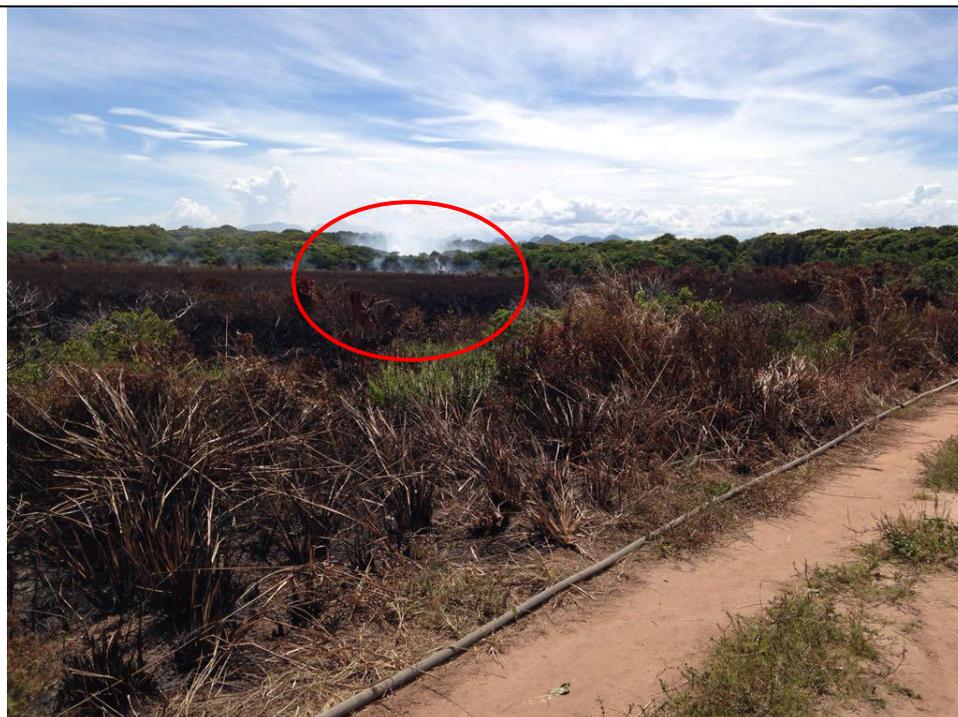
Foto 4: Área de alagado já queimada e, ao fundo, incêndio em mata seca de restinga.

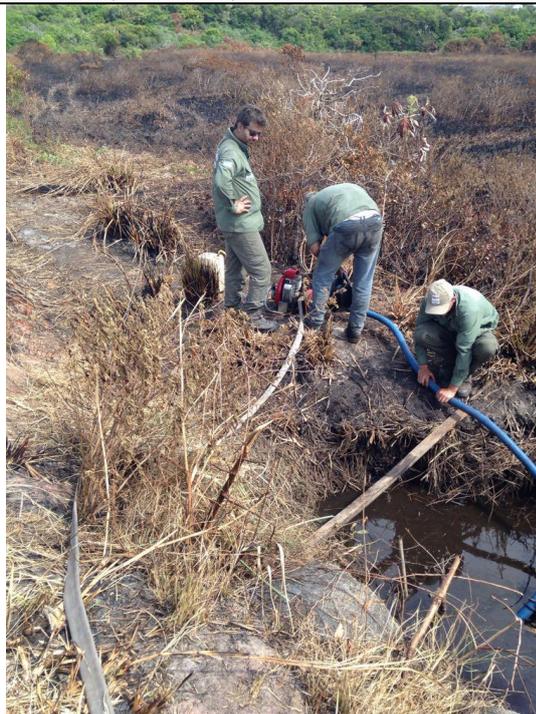
Foto 5: Utilização de moto-bomba e poço escavado para combate ao incêndio
