Relatório De Ocorrência De Incêndio Florestal N°. 002 /2018

UNIDADE DE CONSERVAÇÃO: Parque Estadual de Mata das Flores

RELATÓRIO FOTOGRÁFICO DESCRITIVO (Referência: ROI-PEMF N° 002/2018)

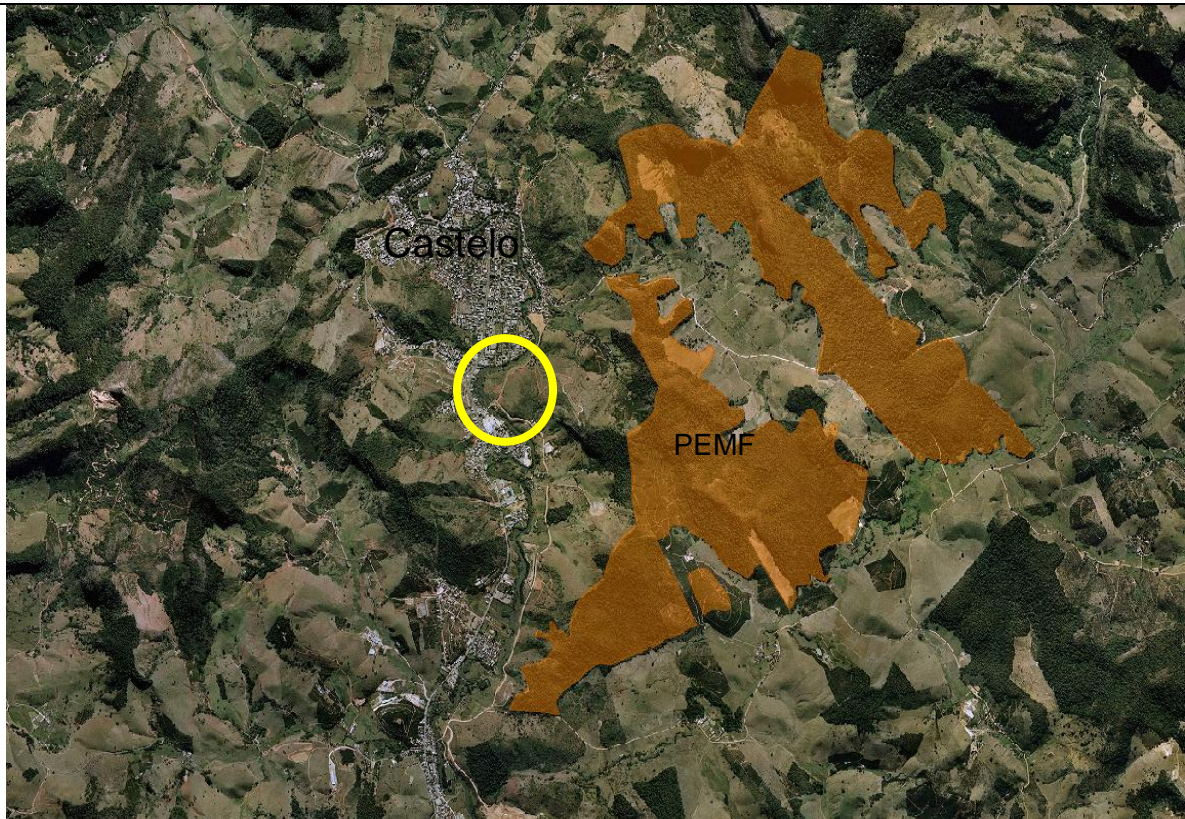
Imagem 01 (kosmo): Circulo em amarelo indicando o local do incêndio.

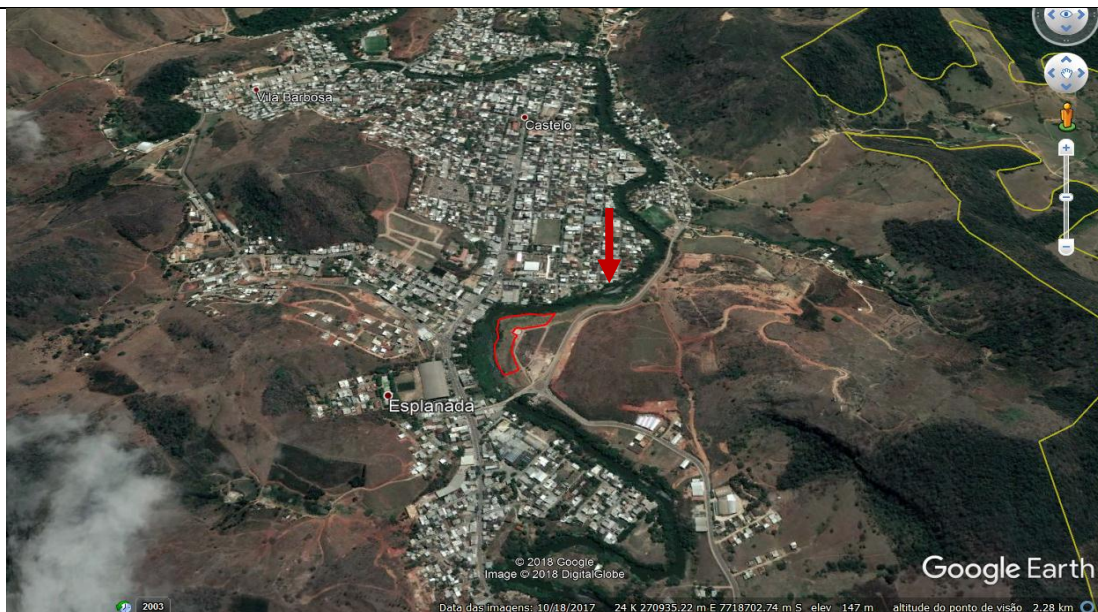
Imagem 02: (Google Earth Pro) Local do incêndio. Polígono em vermelho indicando a área queimada. Seta vermelha indicando o leito do rio castelo. Linha amarela, limete do Parque de Mata das Flores.

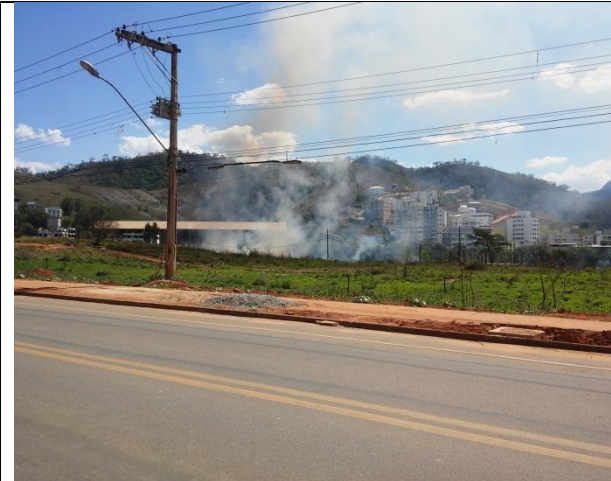
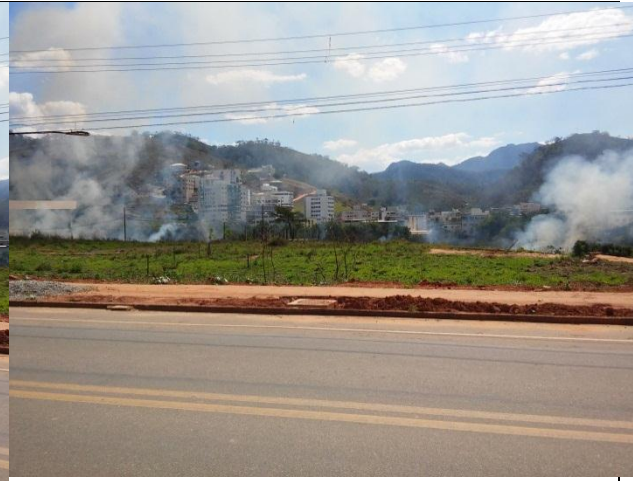
Imagem 03 e 04: Visão parcial da área incendiada. Rodovia passa em frente do terreno.

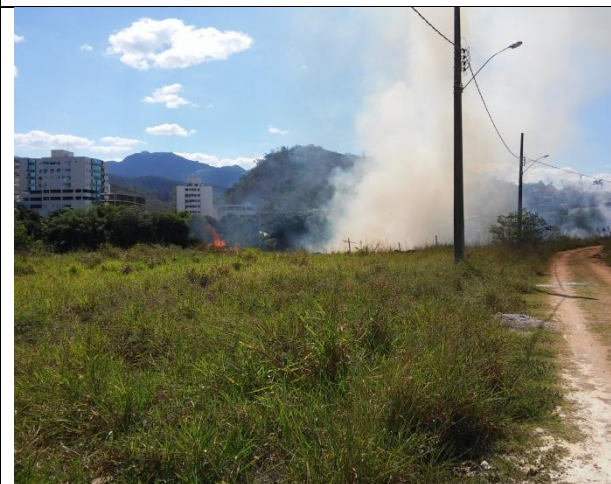
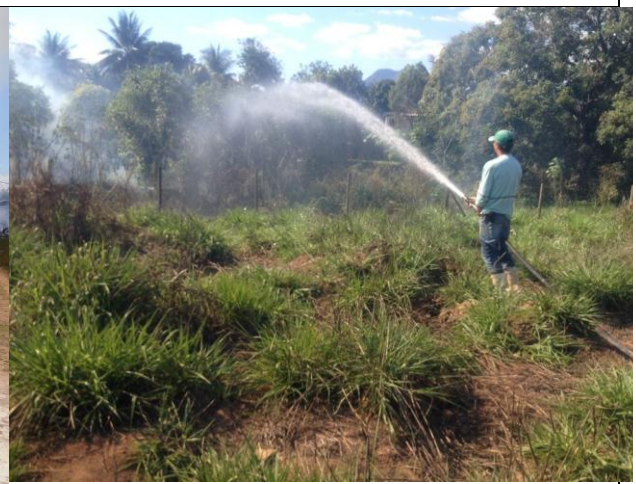
Imagem 05 e 06: Labareta de fogo próximo a fiação de energia. Combate ao fogo feito com apoio de um caminhão pipa.

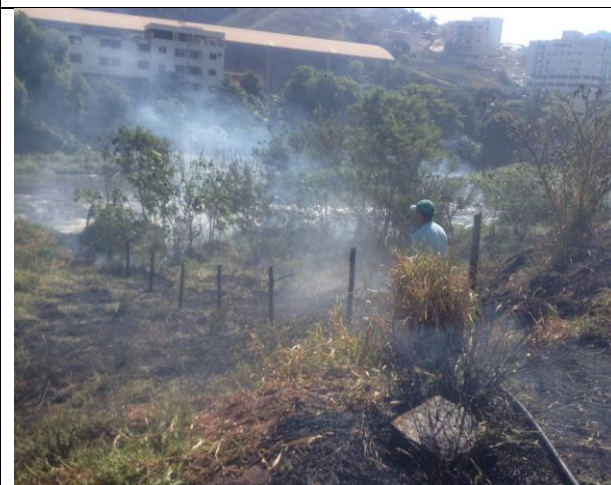
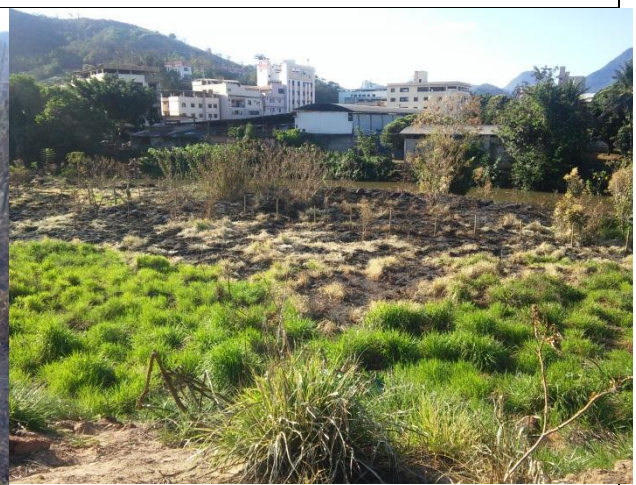
Imagem 07 e 08: Visão parcial da área queimada.
