Relatório de Ocorrência de Incêndio Florestal N.º 005/2019

UNIDADE DE CONSERVAÇÃO: Parque Estadual de Itaúnas

RELATÓRIO FOTOGRÁFICO DESCRITIVO (Referência: ROIF_PEI n° 005 /2019)

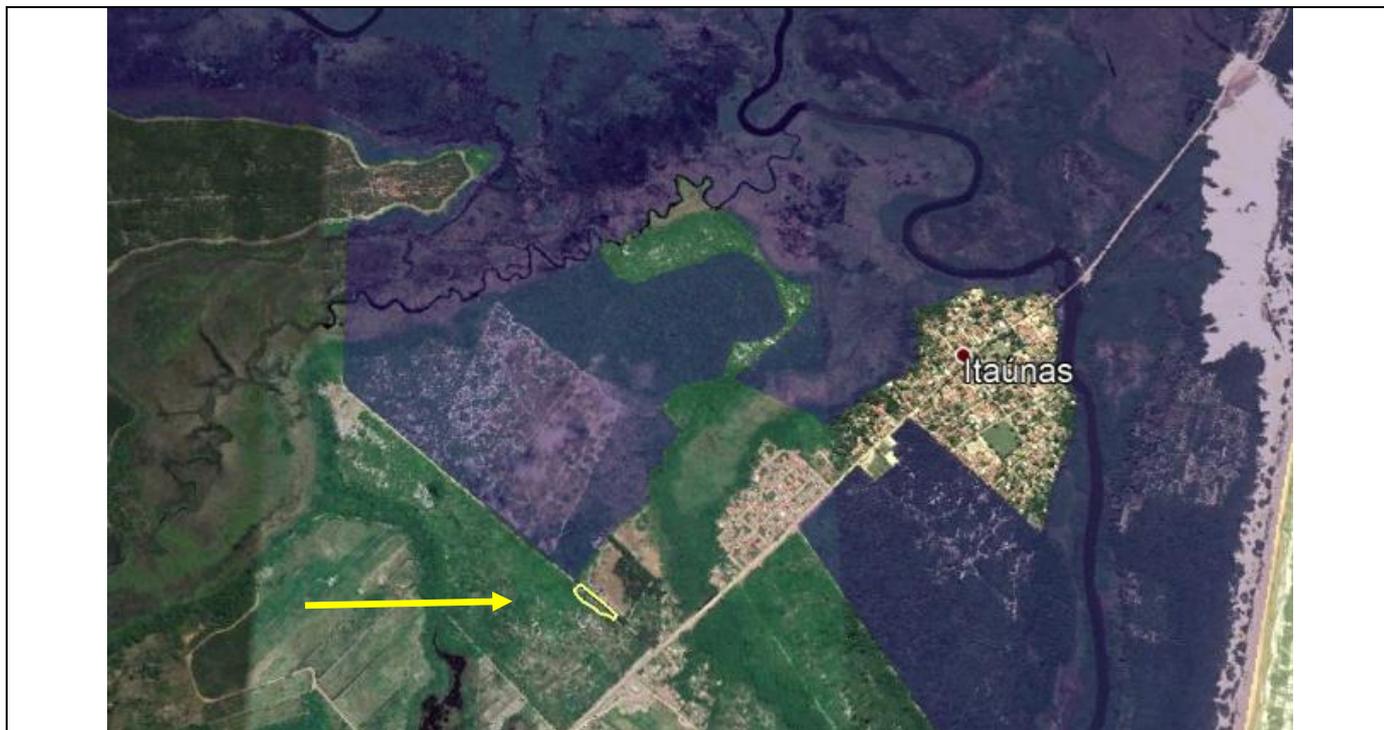
Figura 01: Imagem de satélite delimitando a região do incêndio. O polígono azul representa o Parque Estadual de Itaúnas, o amarelo representa a área queimada.

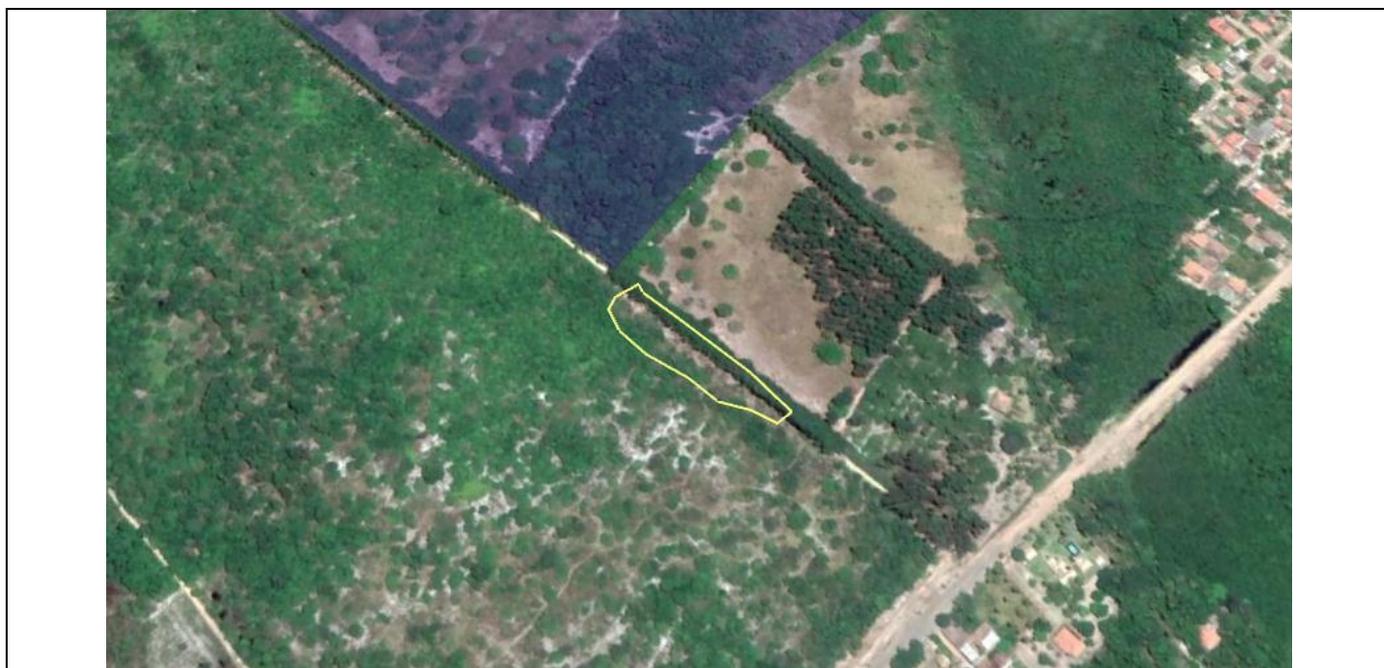
Figura 02: Imagem de satélite delimitando a região do incêndio. O polígono azul representa o Parque Estadual de Itaúnas, o amarelo representa a área queimada.

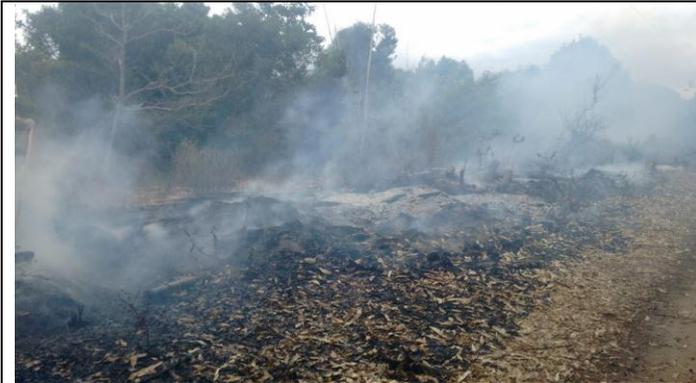
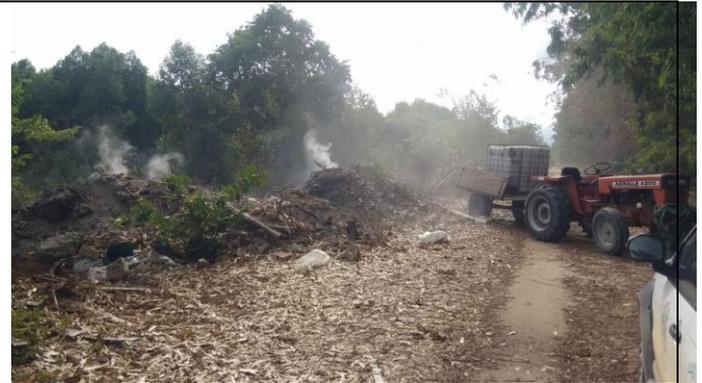
No dia 22/03/2019, às 10:00 h, os colaboradores do Parque Estadual de Itaúnas foram informados por um morador local sobre a ocorrência de um incêndio na região da Mata do Tadeu, no acesso a propriedade do Samuel (AMAR). Ato contínuo, a equipe do PEI se deslocou em diligência para verificar a ocorrência utilizando um veículo 4x2, modelo Strada; um quadriciclo, uma moto, e um trator modelo Agrale 4200, com conjunto motobomba pressurizada e um reservatório com 1.000 L, chegando ao local do incêndio após 10 minutos. O local do sinistro pertence a empresa SUZANO e sofre com o descarte ilegal de resíduos. O incêndio foi combatido durante o dia e início da tarde, sendo necessário a realização de um rescaldo detalhado, devido ao material lenhoso proveniente da grande quantidade de resíduos depositados nessa região. O incêndio foi extinto às 14:00 h.

Figuras 03 e 04: Área da empresa Suzano. Local de descarte irregular e ilegal de resíduos onde se iniciou o incêndio.

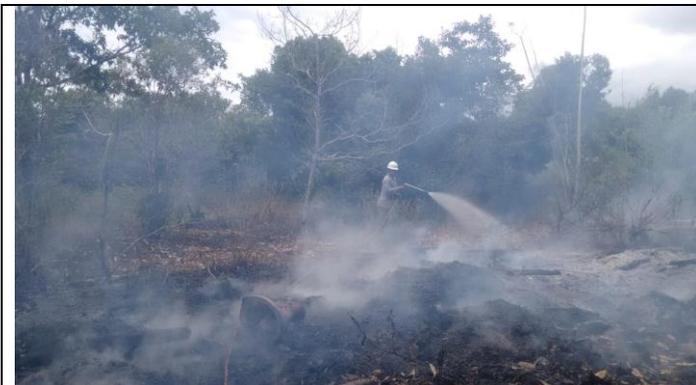
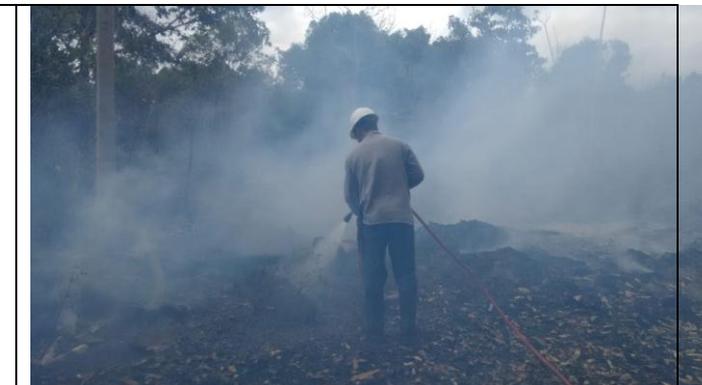
Figuras 05 e 06: Área atingida no Parque Estadual de Itaúnas, limite da Unidade de Conservação.
