## Relatório de Ocorrência de Incêndio Florestal N. ° 002/2017

UNIDADE DE CONSERVAÇÃO: Parque Estadual de Itaúnas

Municípios envolvidos: Conceição da Barra

**RELATÓRIO FOTOGRÁFICO DESCRITIVO**  
**(Referência: ROI-PEI nº 002/2017)**

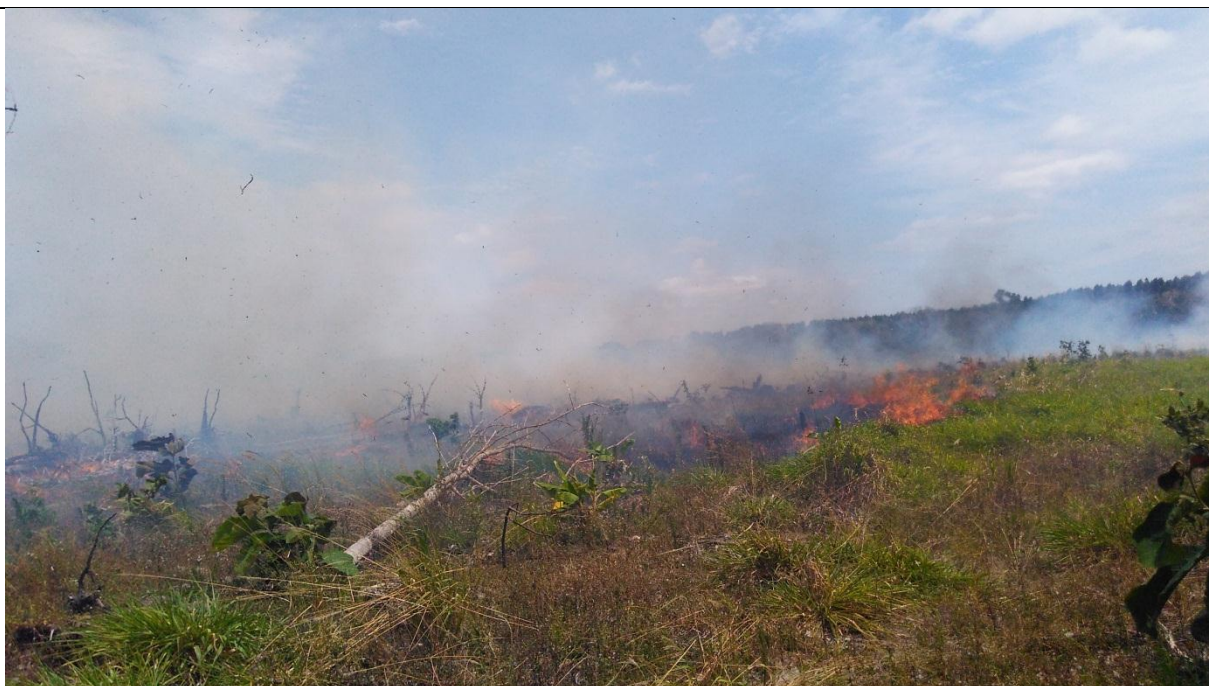
Figura 01: Incêndio florestal na propriedade rural.

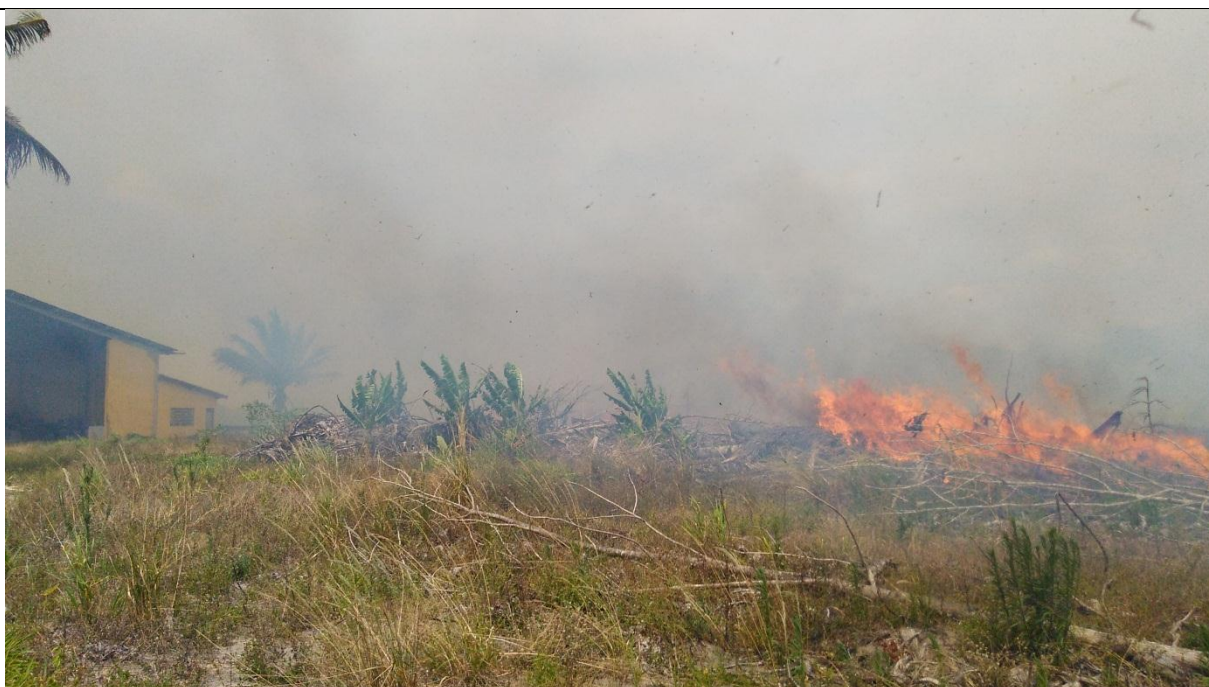
Figura 02: Detalhe das chamas próximo das casas e demais edificações da propriedade rural.

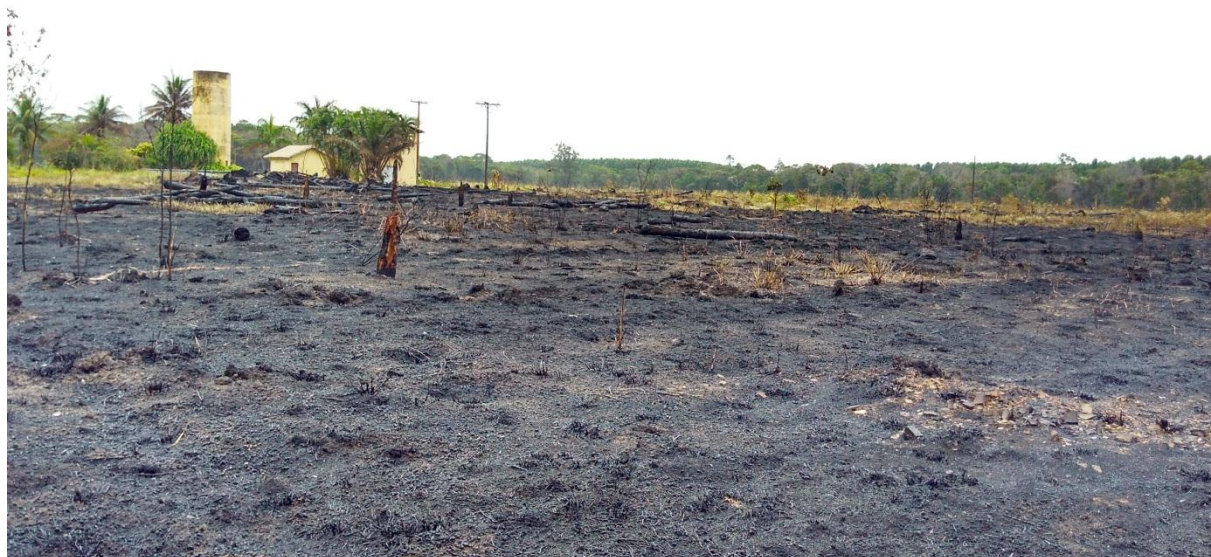
Figura 03: Detalhe da destruição próximo das casas e demais edificações da propriedade rural.

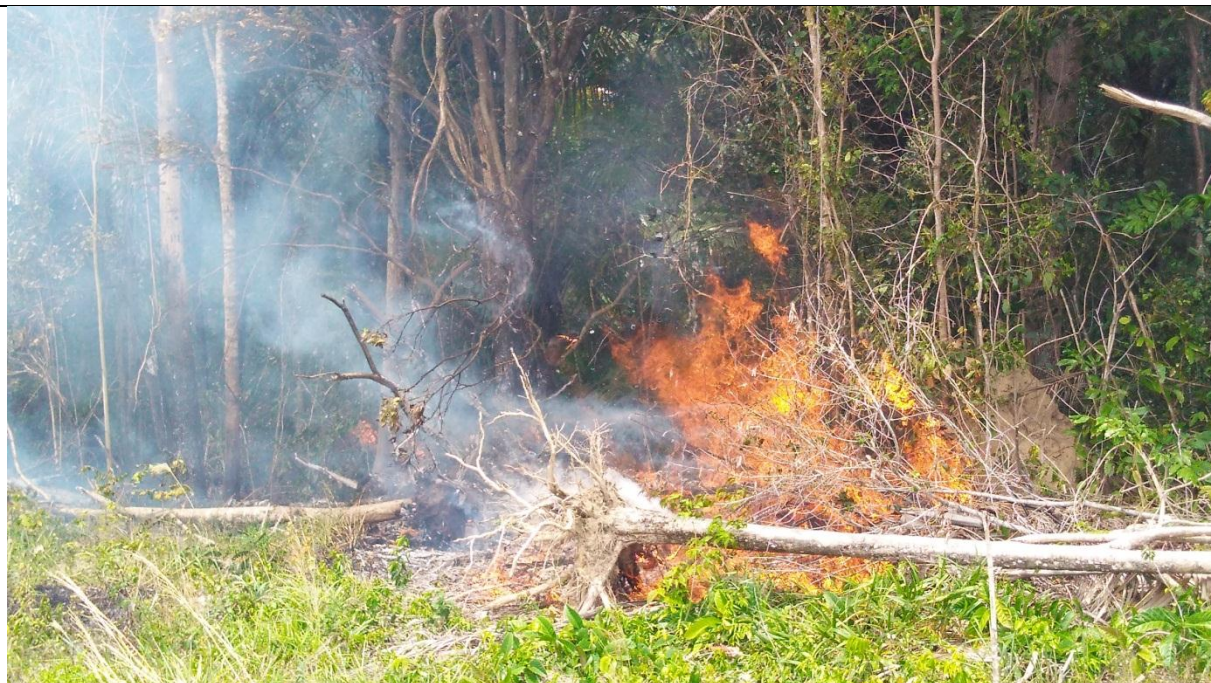
Figura 04: Detalhe das chamas adentrando as áreas de preservação permanente.

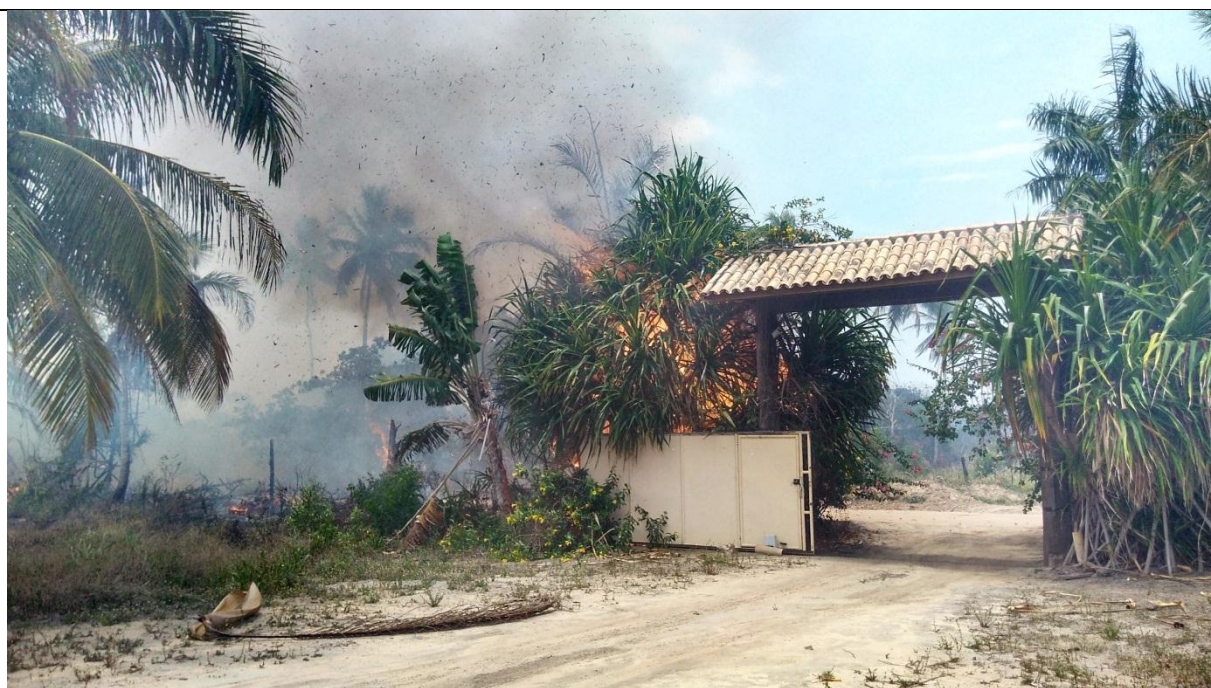
Figura 10: Momento em que o incêndio chega próximo a rodovia ES-219, destruindo os limites e parte do portal de acesso a propriedade rural.

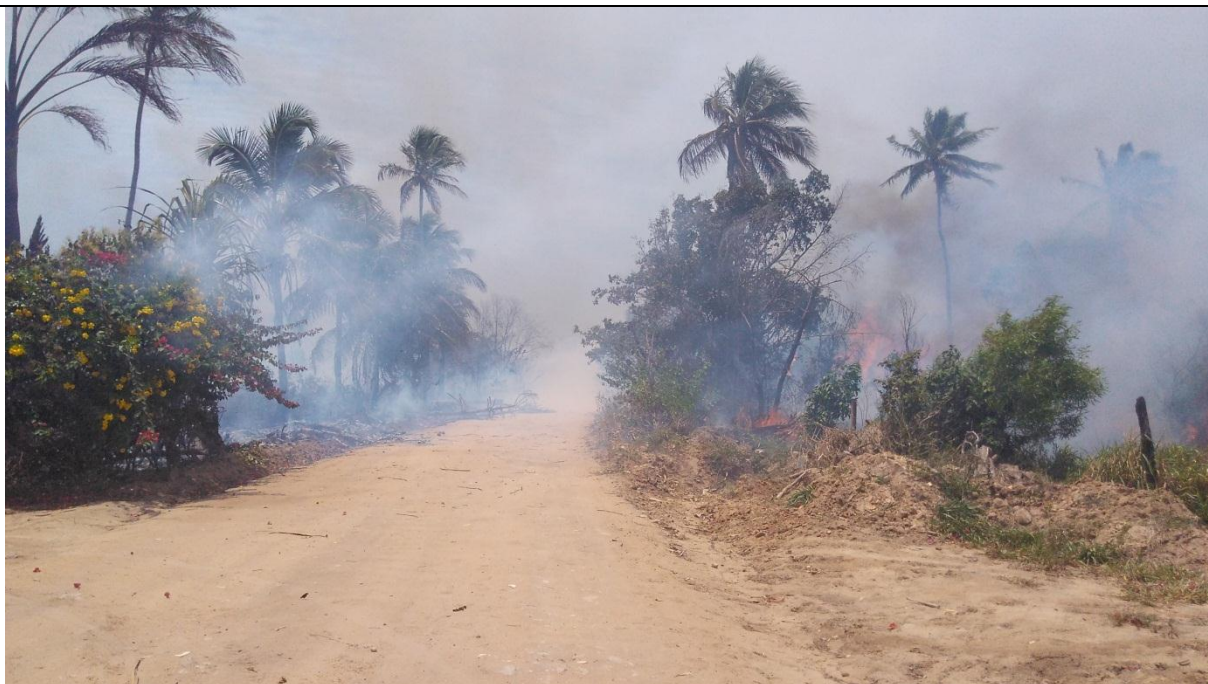
Figura 11: Detalhe do momento em que o incêndio pula a rodovia ES-2019.

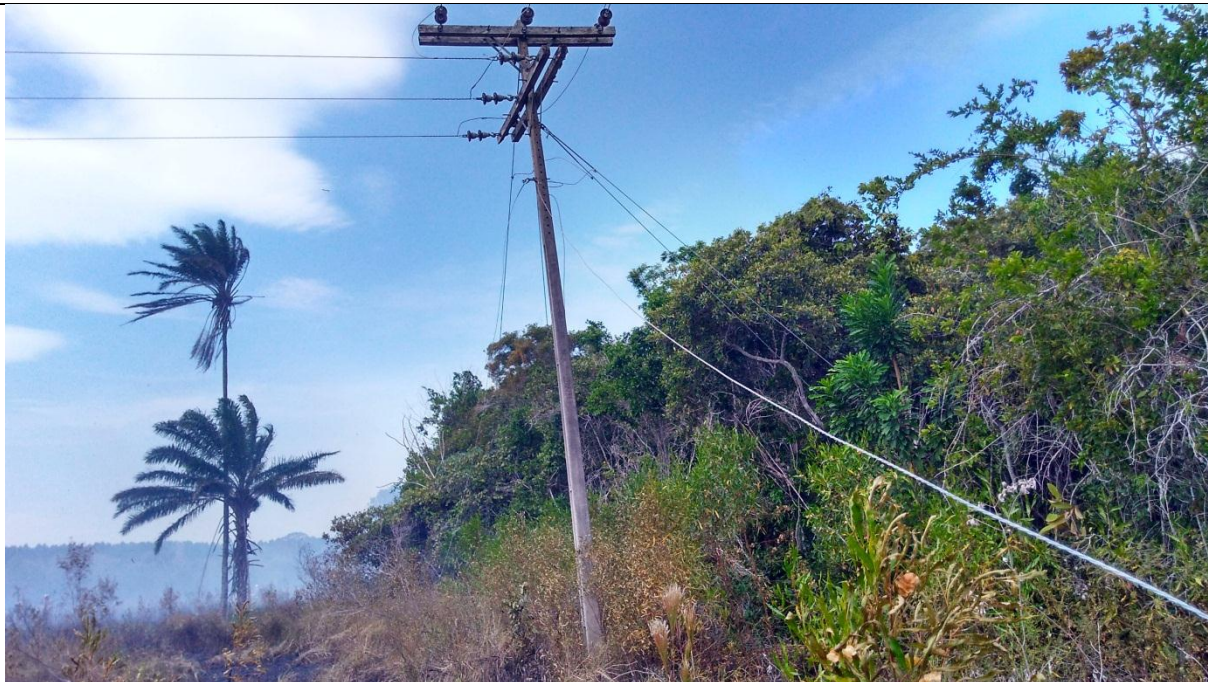
Durante a vistoria para medição da área afetada, bem como levantamento de informações para confecção deste relatório, foi possível identificar um fio de alta tensão rompido próximo ao local de início do sinistro. Além disso, foi possível observar a fiação elétrica bem baixa, próxima ao solo. Cabe destacar também que uma equipe

Figura 12: Detalhe da rede de energia elétrica com fios soltos.

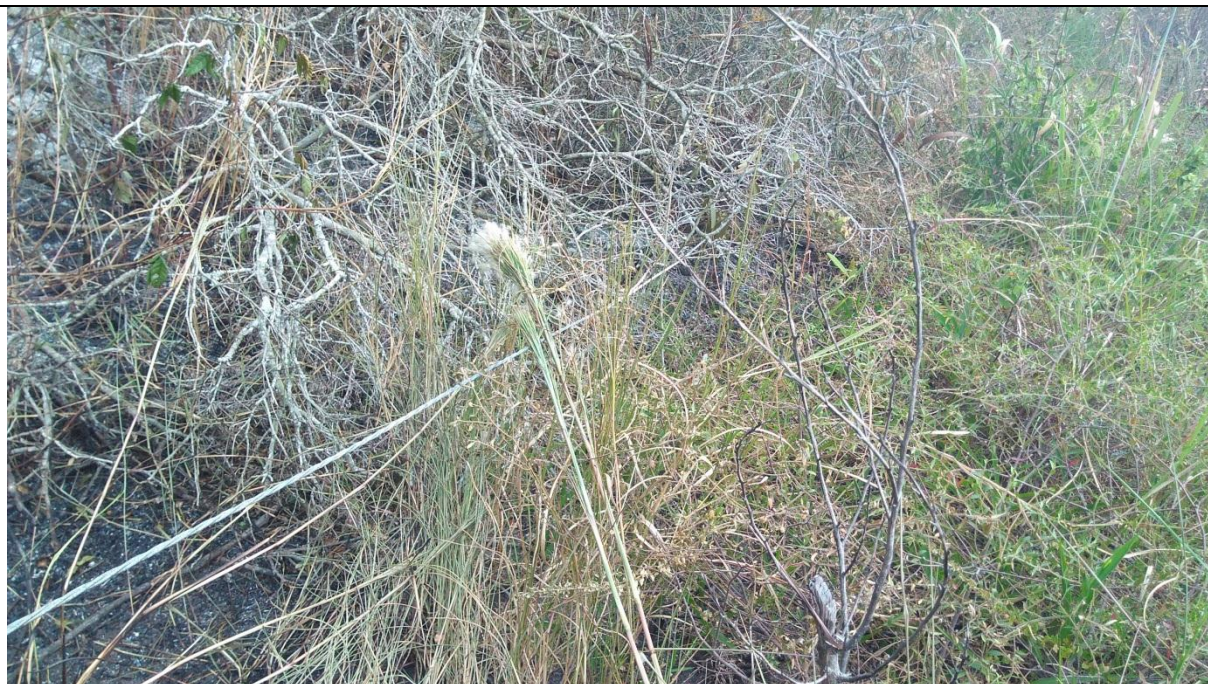
Figura 13: Fio da rede de transmissão de energia elétrica solto sobre a vegetação.

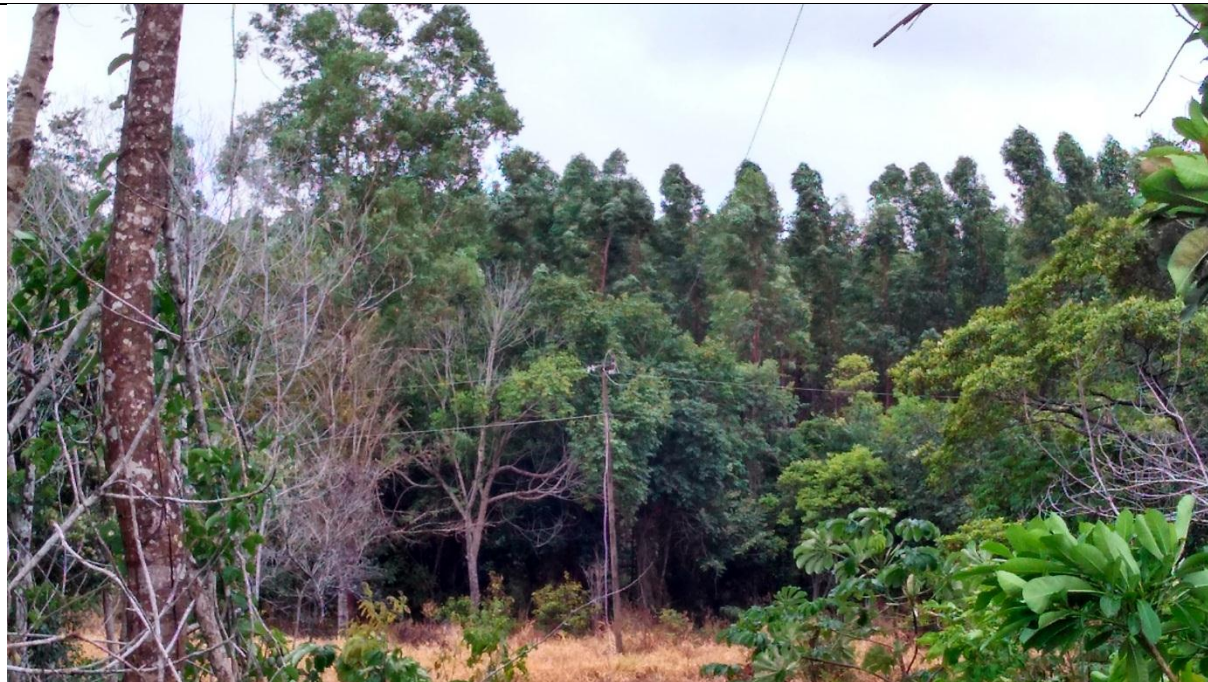
Figura 14: Fio da rede de transmissão de energia elétrica solto sobre a vegetação.

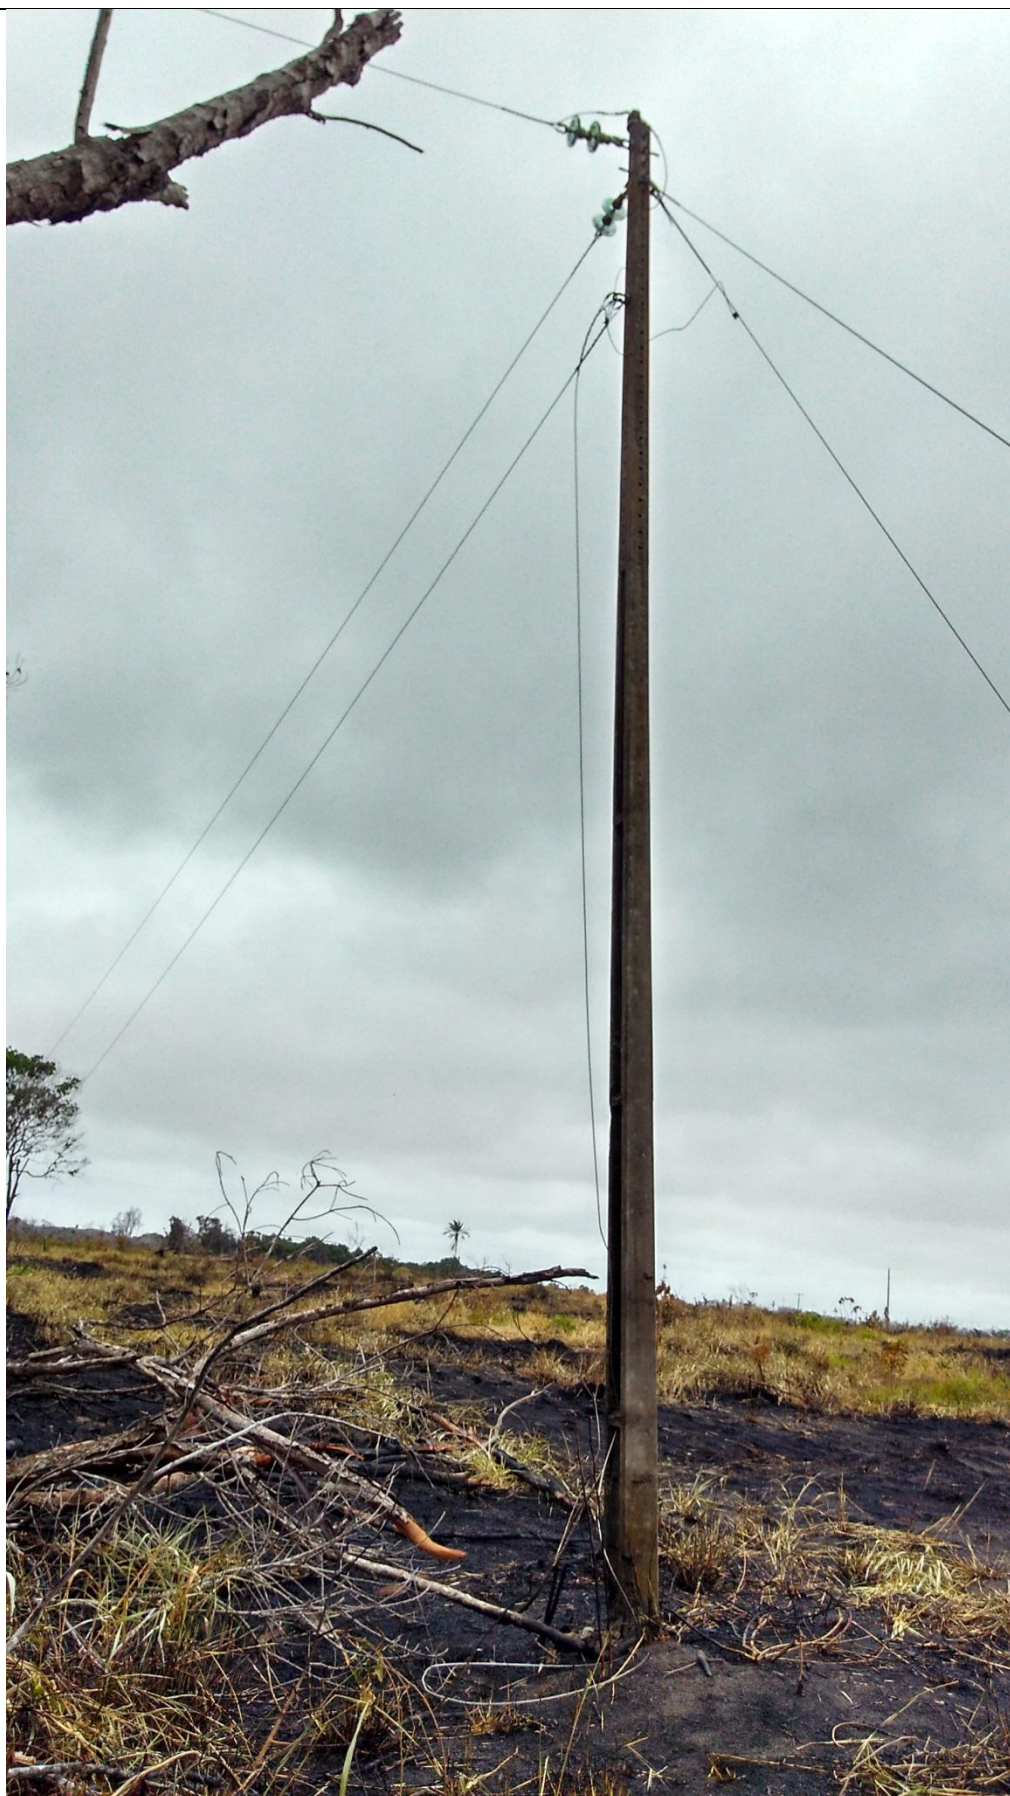
Figura 15: Detalhe do poste com fio de transmissão de energia elétrica solto sobre a vegetação, no local onde se iniciou o incêndio.

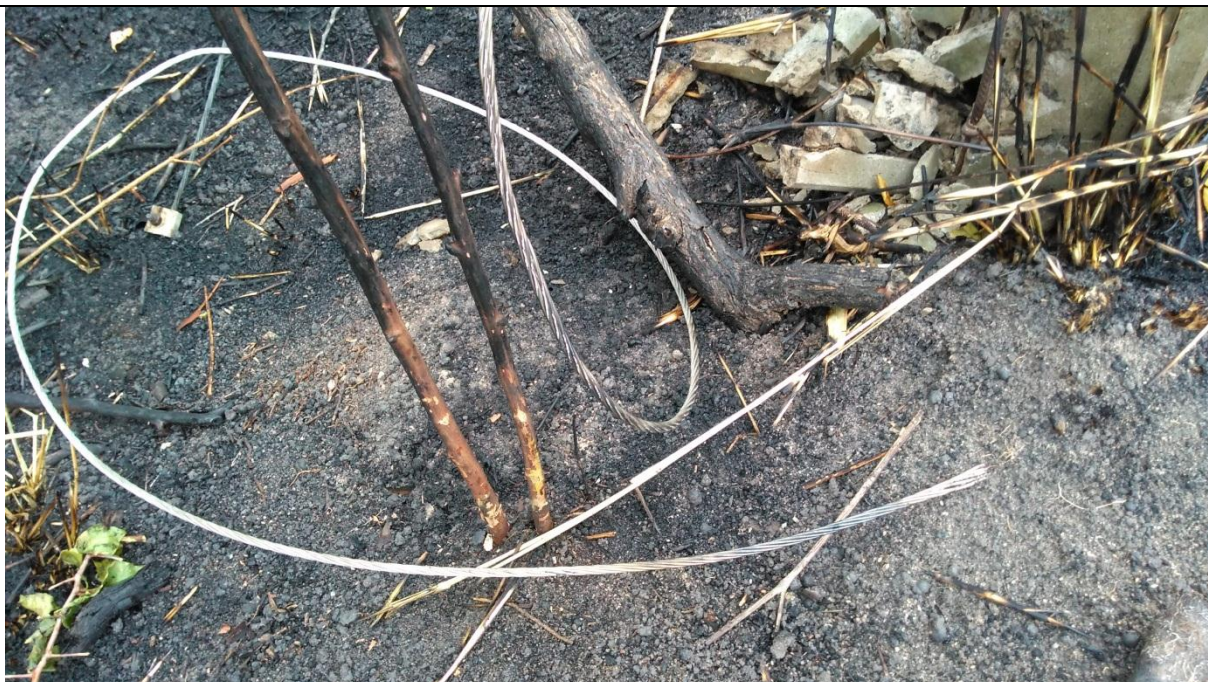
Figura 16: Fio da rede de transmissão de energia elétrica solto no chão, próximo ao poste, na região onde deu início ao incêndio.

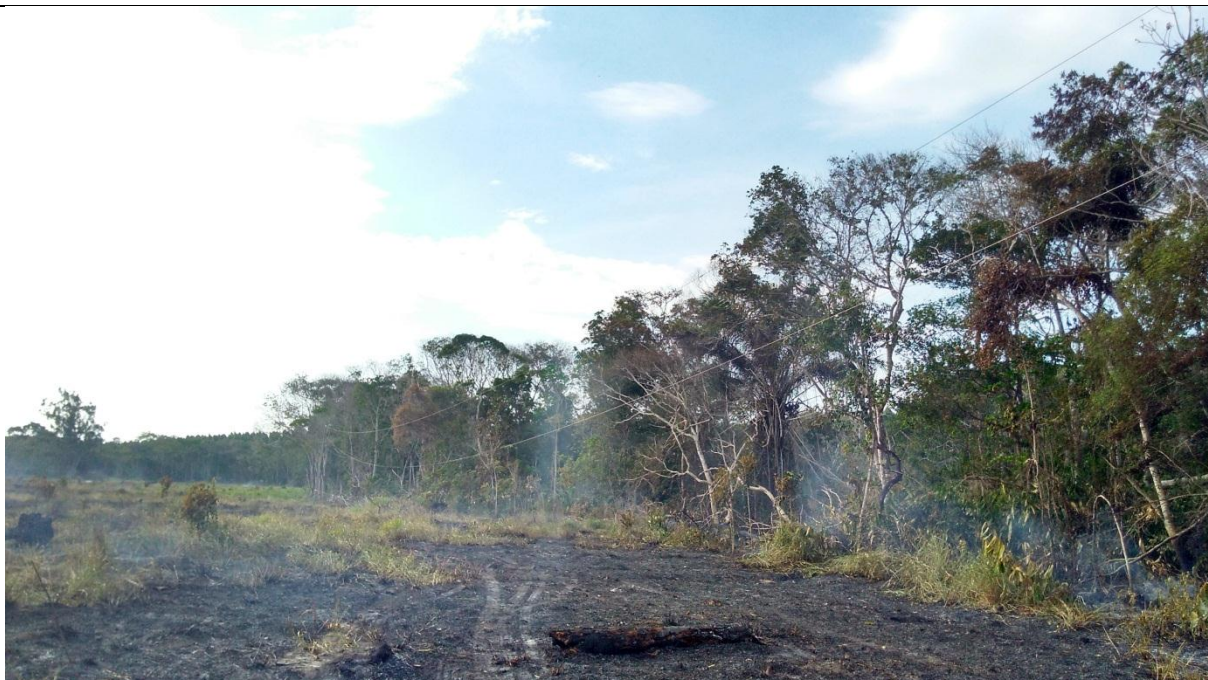
Figura 17: rede de transmissão de energia elétrica com fiação extremamente rebaixada.

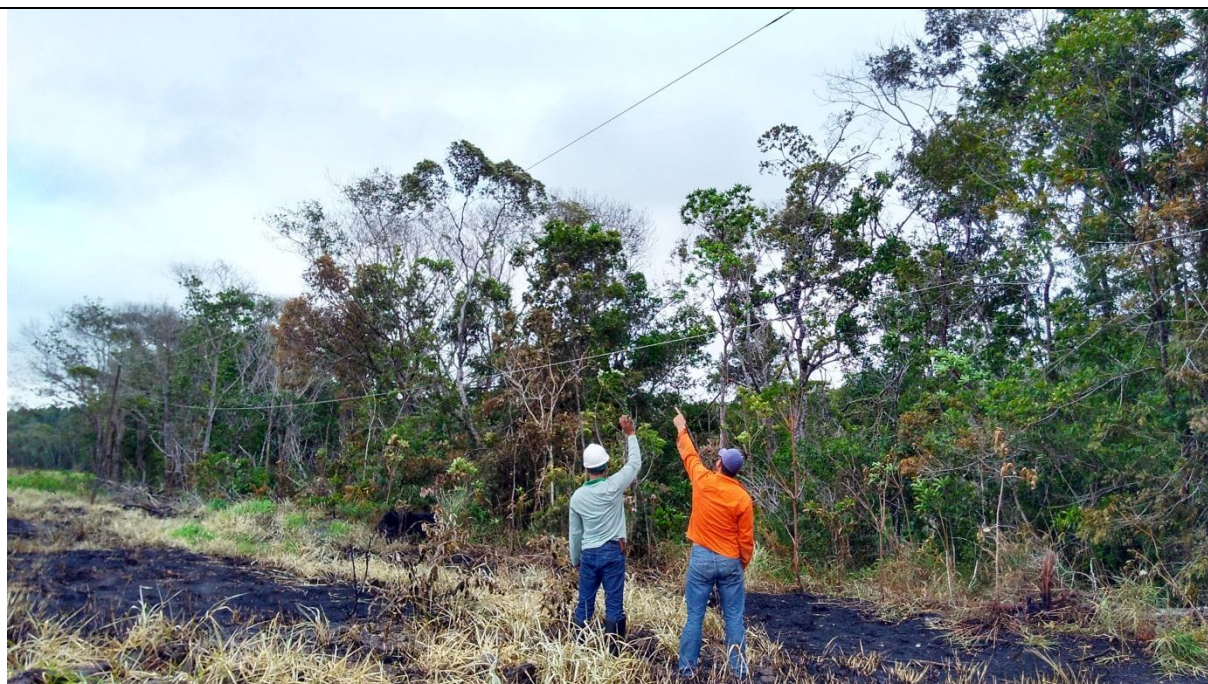
Figura 18: Detalhe da rede de transmissão de energia elétrica com fiação extremamente rebaixada.

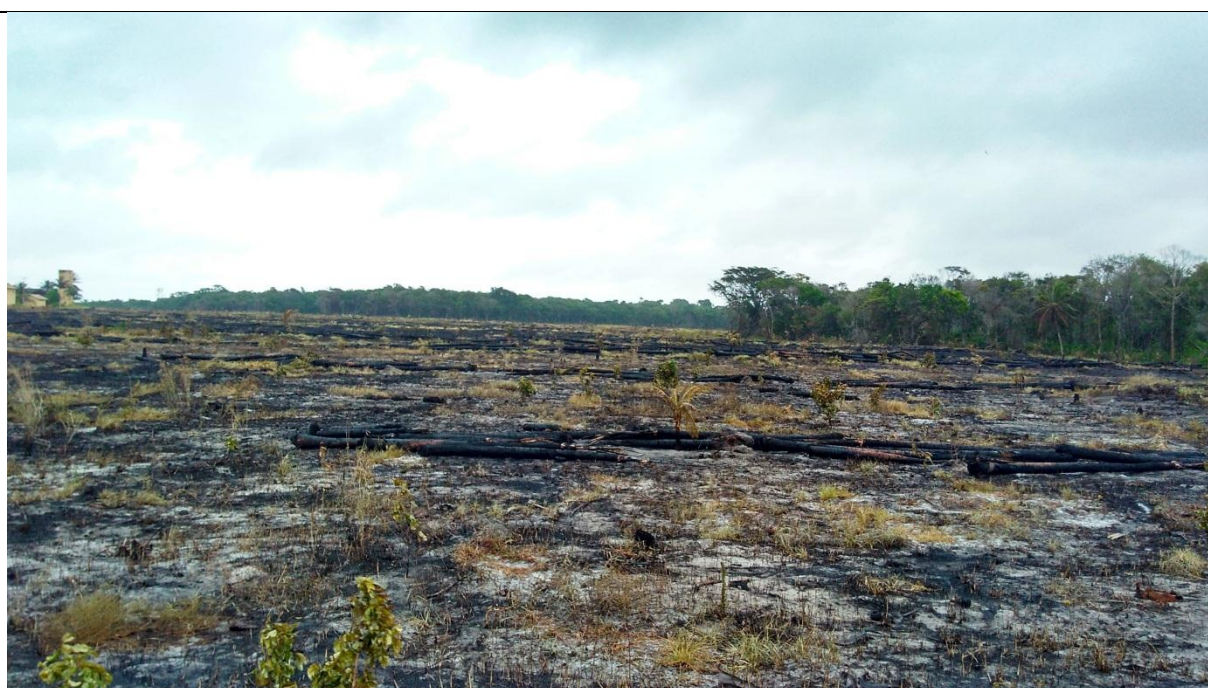
O incêndio foi controlado por volta das 19:00 h. O rescaldo detalhado e definitivo foi realizado pela equipe do PEI, no dia seguinte (01/11/2017), entre 08:00 h às 11:00 h. Foi destruído uma área de aproximadamente 20 (vinte) hectares, sendo cinco hectares de vegetação nativa e os outros 15 (quinze) área de pastagem. Destaco que caiu uma pequena garoa no dia do rescaldo e no dia subsequente precipitou cerca de 40 mm.

Figura 19: Imagem panorâmica da região devastada pelo incêndio.
