## Relatório de Ocorrência de Incêndio Florestal ARIE-MV N. ° 001/2023

UNIDADE DE CONSERVAÇÃO: ARIE-MV.

Municípios envolvidos: Ibiraçu.

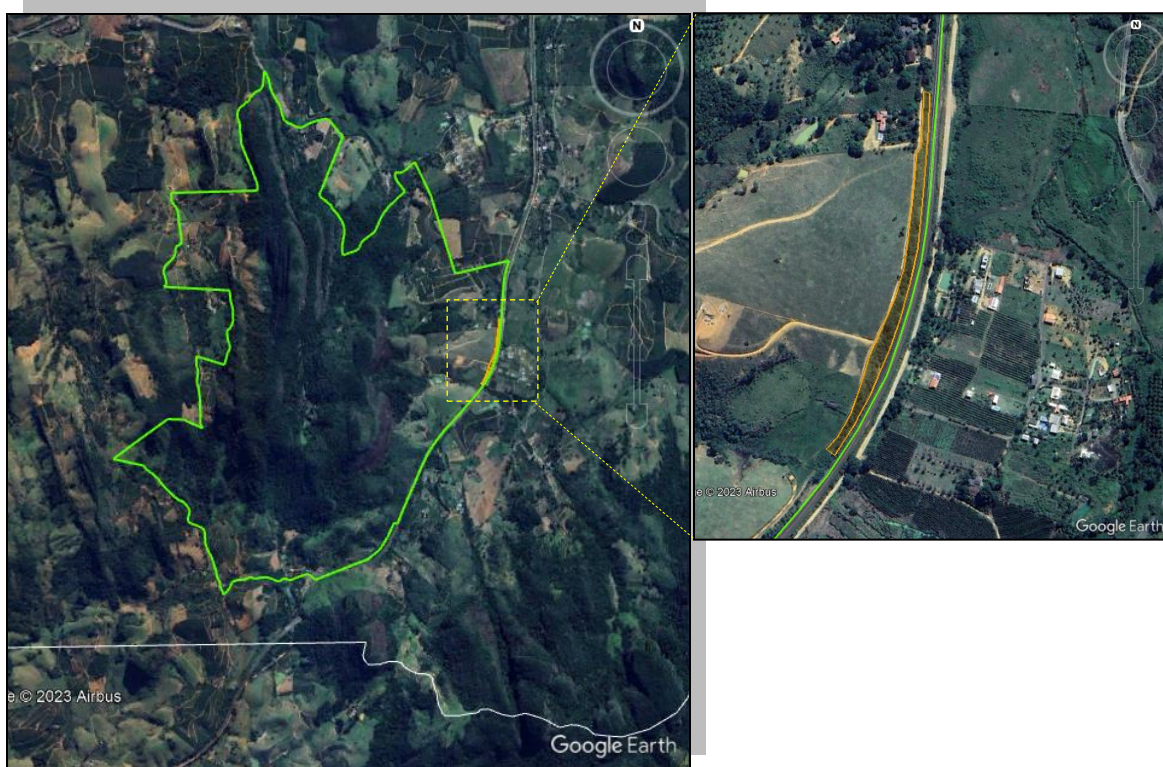
O incêndio afetou a UC em uma faixa de vegetação caracterizada como macega, situada na margem da ferrovia Vitória-Minas. Cumpre ressaltar que a vegetação nativa objeto principal de proteção dessa UC, não foi afetada.

Fotos 1 e 2: Imagens aéreas evidenciando a área afetada pelo incêndio, demarcada como um polígono de coloração marrom. Trata-se de uma faixa de vegetação, classificada como macega, localizada na porção leste da UC, adjacente à ferrovia Vitória-Minas.

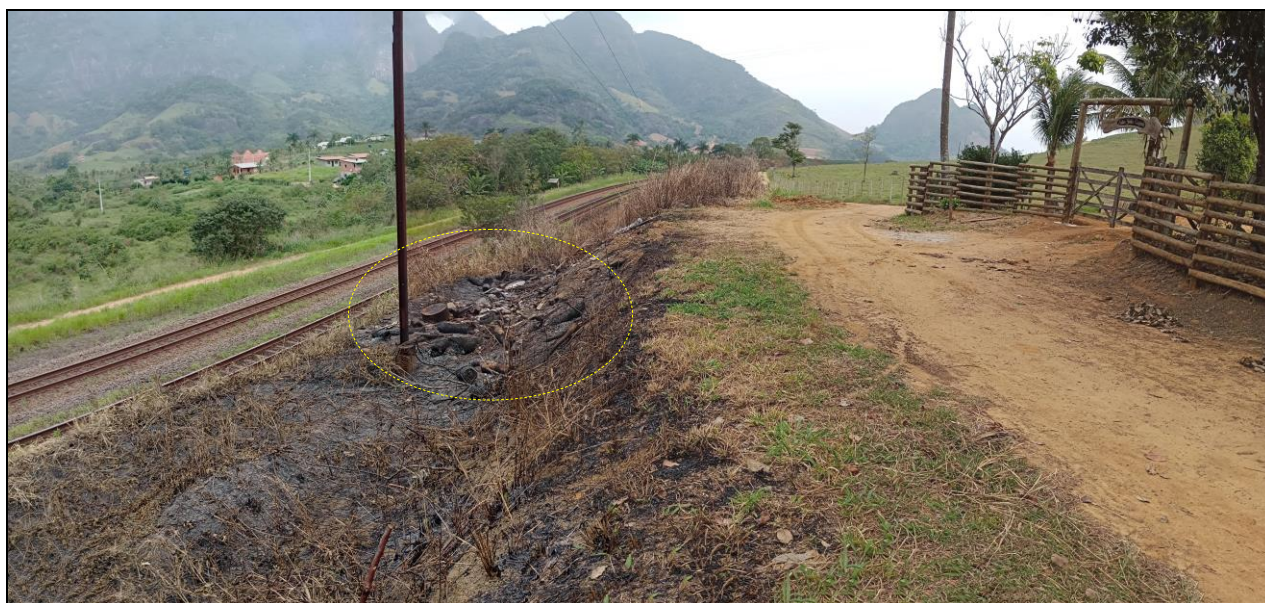
Resíduos sólidos carbonizados foram encontrados nas proximidades do ponto inicial do incêndio (coord. 357203/ 7800610 – Datum SIRGAS 2000), conforme indicado pelo Sr. Nixon, que também assinalou a contribuição das correntes de vento na propagação das chamas.

Foto 3: Imagem que captura resíduos sólidos carbonizados, situados nas imediações do local apontado por um residente como sendo o epicentro do incêndio (coord. 357203/ 7800610 – Datum SIRGAS 2000).

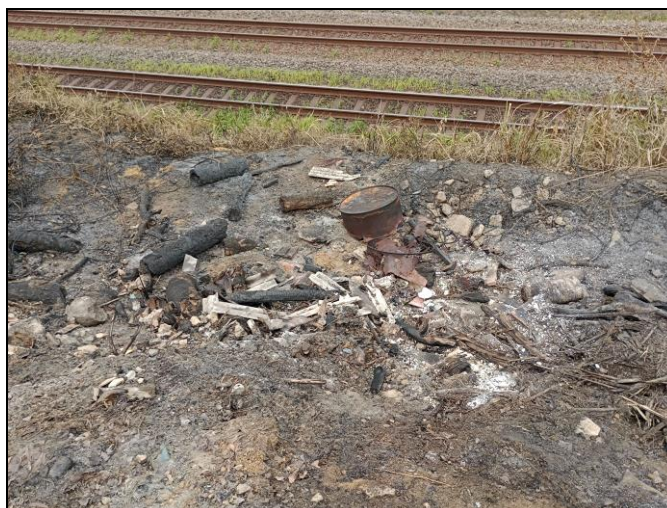
Foto 4: Detalhe dos resíduos sólidos carbonizados.

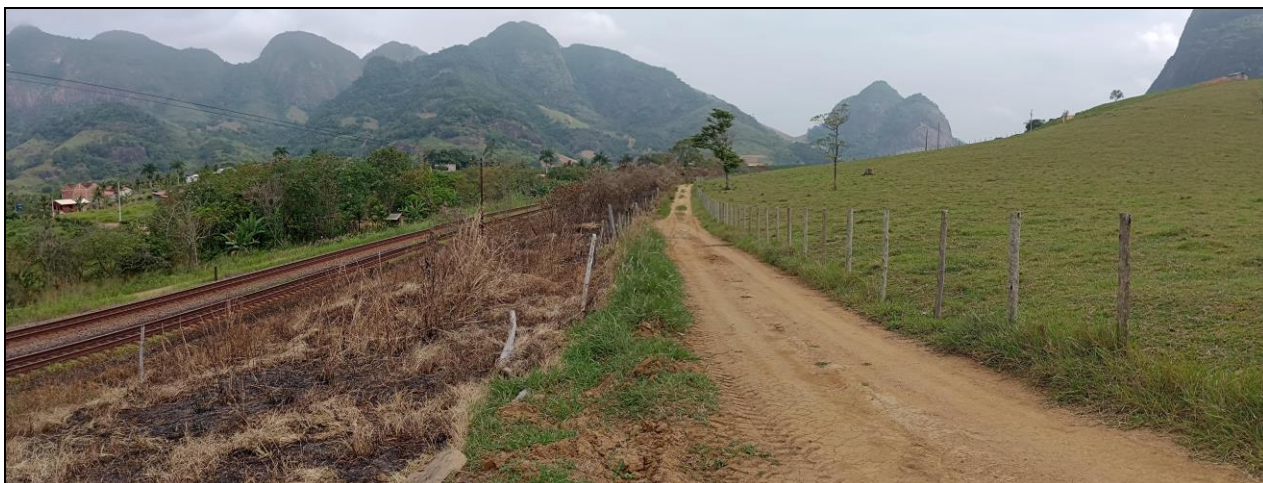
O avanço do fogo em direção às áreas de pastagem, e da vegetação nativa, foi contido pela presença de uma estrada rural, que atuou como barreira natural. A extinção definitiva das chamas foi viabilizada através da mobilização de um caminhão-pipa fornecido pelo Poder Executivo Municipal de Ibirapu, acionado por moradores locais.

Foto 5: As chamas avançaram exclusivamente à margem da ferrovia Vitória-Minas. A estrada rural exerceu a função de aceiro, impedindo a propagação do fogo em direção às áreas de pastagem adjacentes.

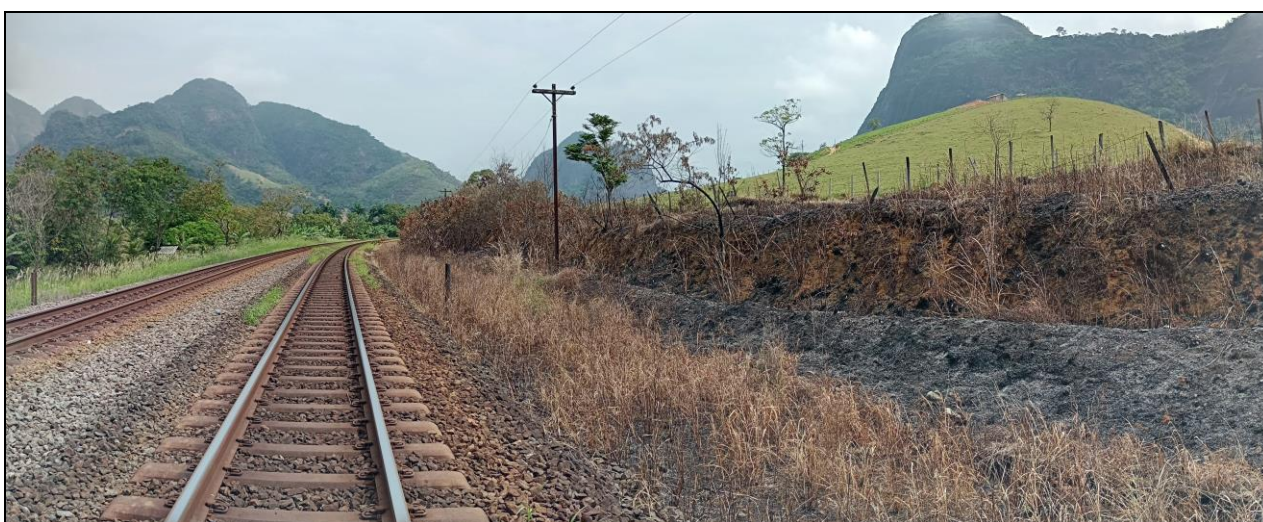
Foto 6: A despeito de a linha férrea demarcar o limite territorial da UC, é relevante enfatizar que a vegetação nativa, objeto primordial de proteção desta Unidade, permanece intacta. Esta se situa a aproximadamente 500 metros da zona incendiada e pode ser visualizada na elevação à direita desta fotografia.

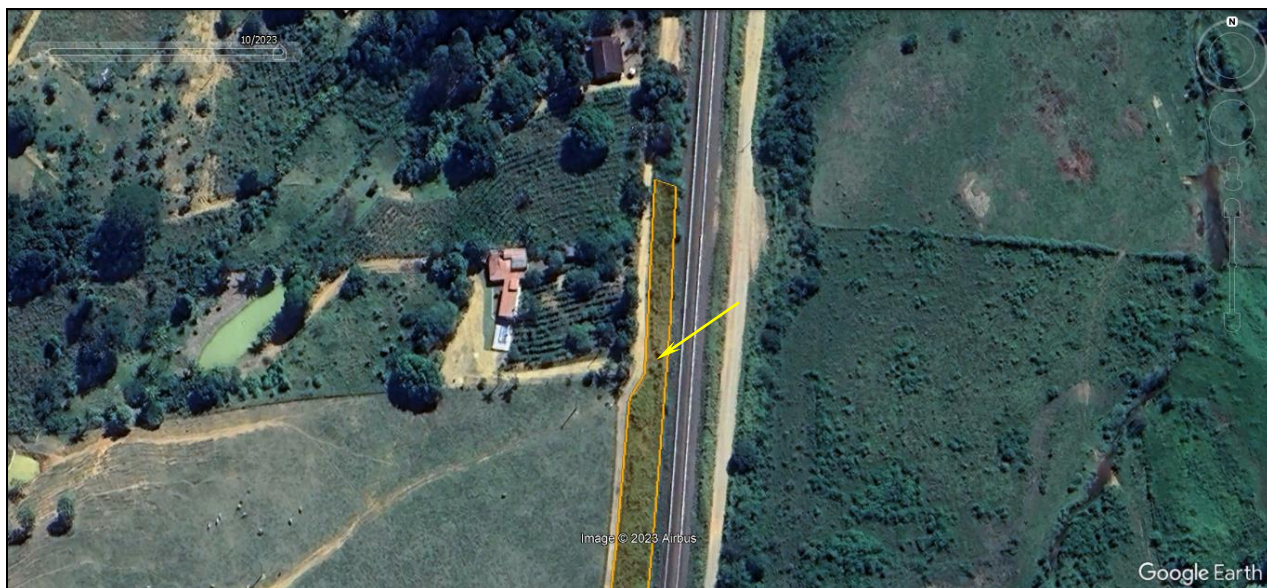
Foto 7: A seta na imagem aponta para o local onde foram identificados resíduos sólidos carbonizados, situados em frente a entrada da propriedade denominada "Sítio Jeito Caipira" (coord. 357203/7800610 – Datum SIRGAS 2000).

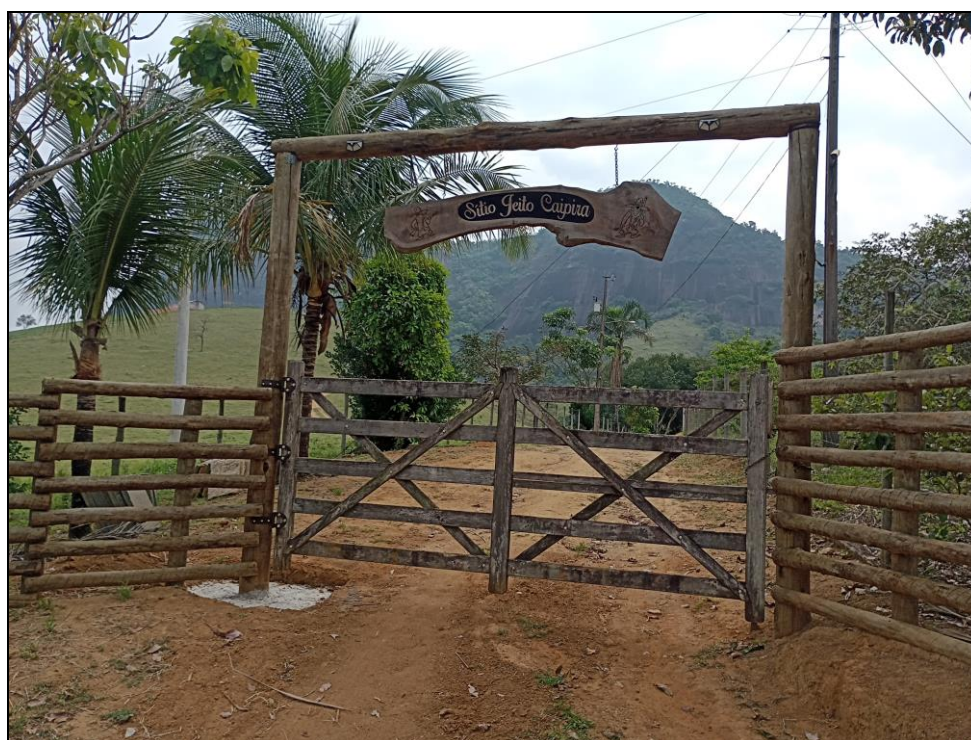
Foto 8: Entrada da propriedade "Sítio Jeito Caipira". Conforme ilustrado na Foto 3, os resíduos sólidos carbonizados estão situados em frente a esta porteira.

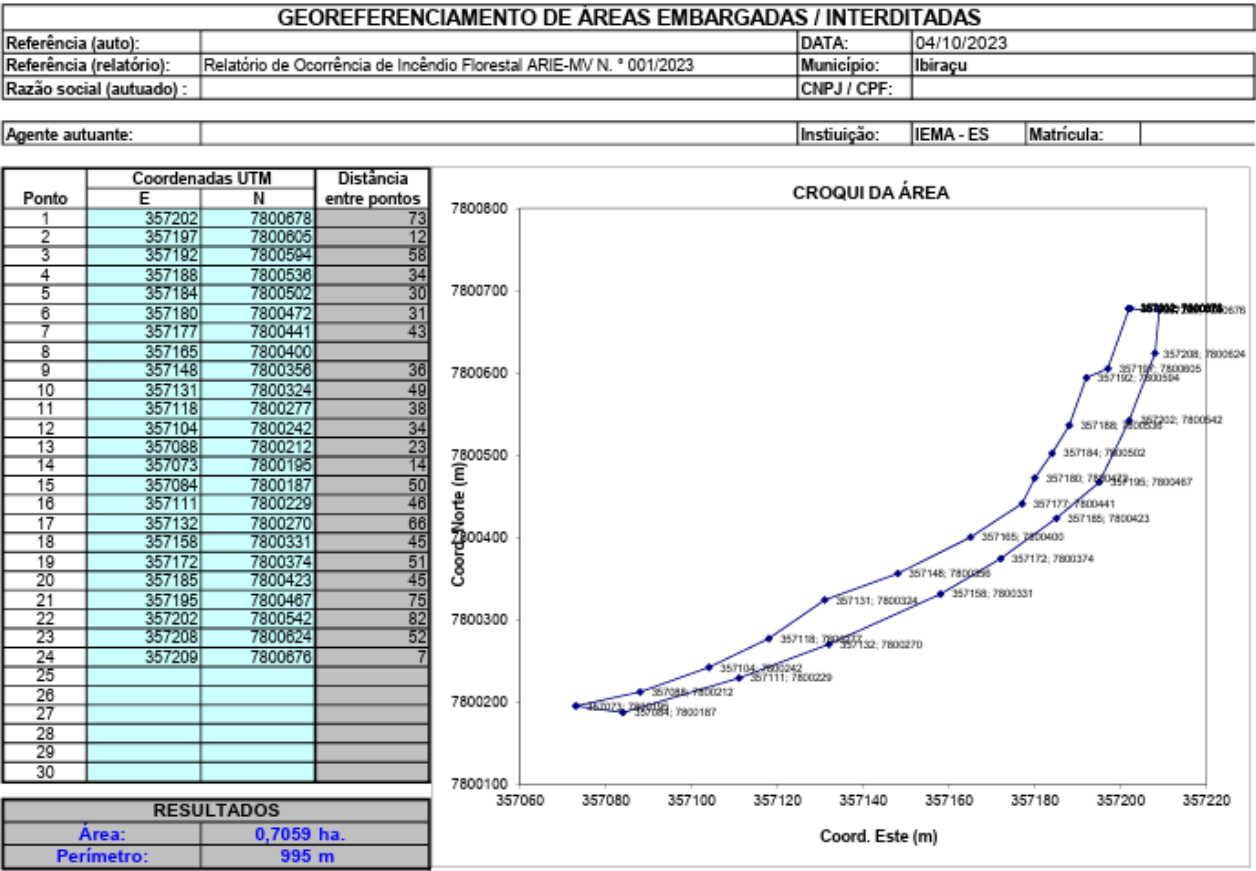
**POLÍGONO GEORREFERENCIADO DA ÁREA QUEIMADA**  
(Referência: ROI- ARIE-MV N° 001/2023)

| Área (ha) | Vegetação | Área (ha) | Vegetação |
|---|---|---|---|
| Área interna: | 0,7 ha. | Entorno/Z.A.: | Total de área queimada: 0,7 ha. |
