## Relatório de Ocorrência de Incêndio Florestal N.º 003/2019

**UNIDADE DE CONSERVAÇÃO:** Parque Estadual de Itaúnas

## RELATÓRIO FOTOGRÁFICO DESCRITIVO (Referência: ROIF\_PEI nº 003 /2019)

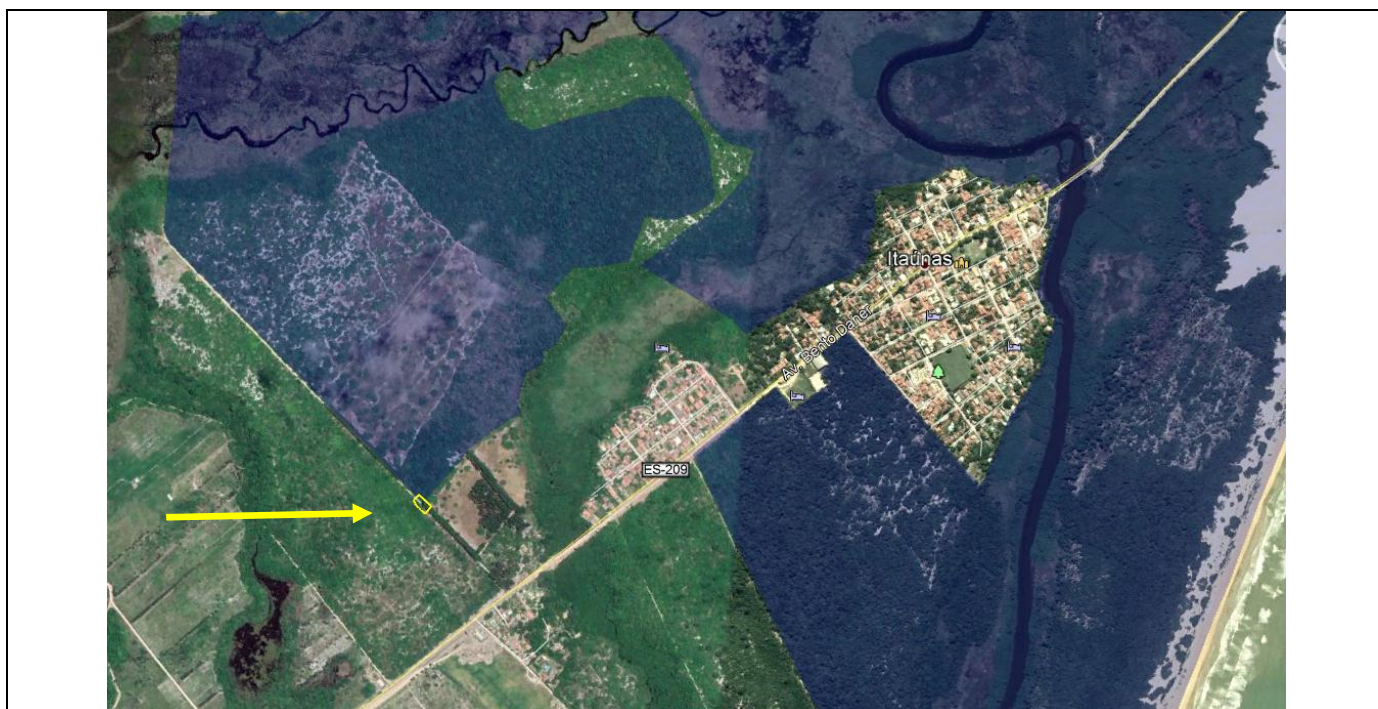
**Figura 01:** Imagem de satélite delimitando a região do incêndio. O polígono azul representa o Parque Estadual de Itaúna, o amarelo representa a área queimada.

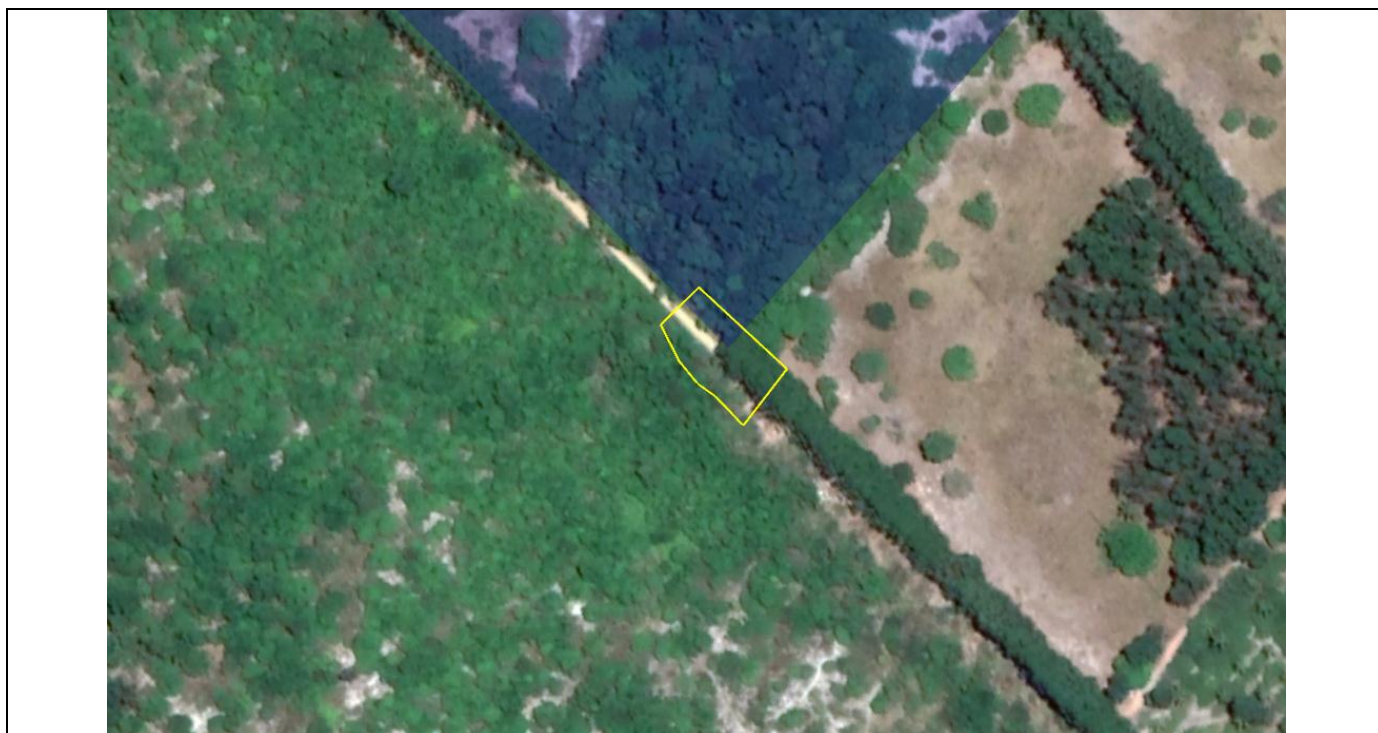
**Figura 02:** Imagem de satélite delimitando a região do incêndio. O polígono azul representa o Parque Estadual de Itaúna, o amarelo representa a área queimada.

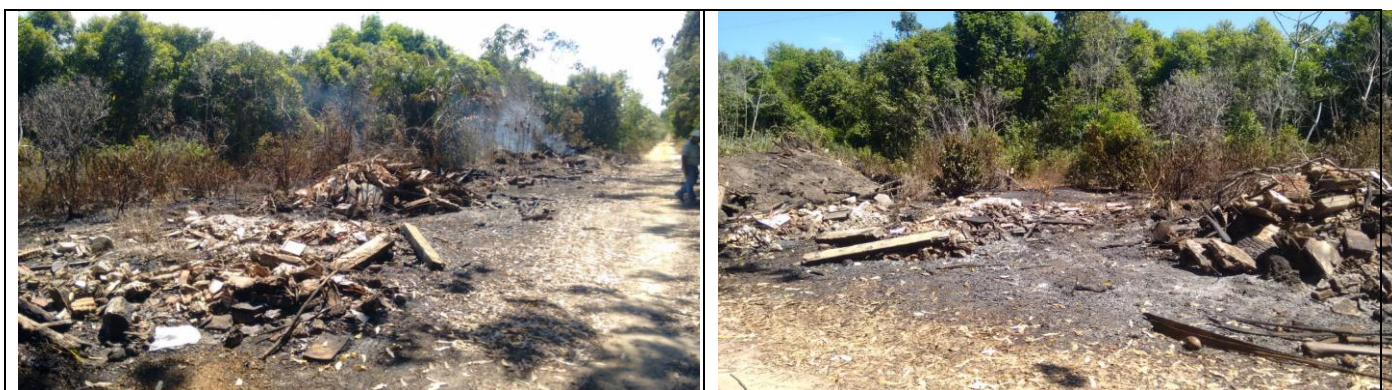
**Figuras 03 e 04:** Área da empresa Suzano. Local de descarte irregular de resíduos onde se iniciou o incêndio.

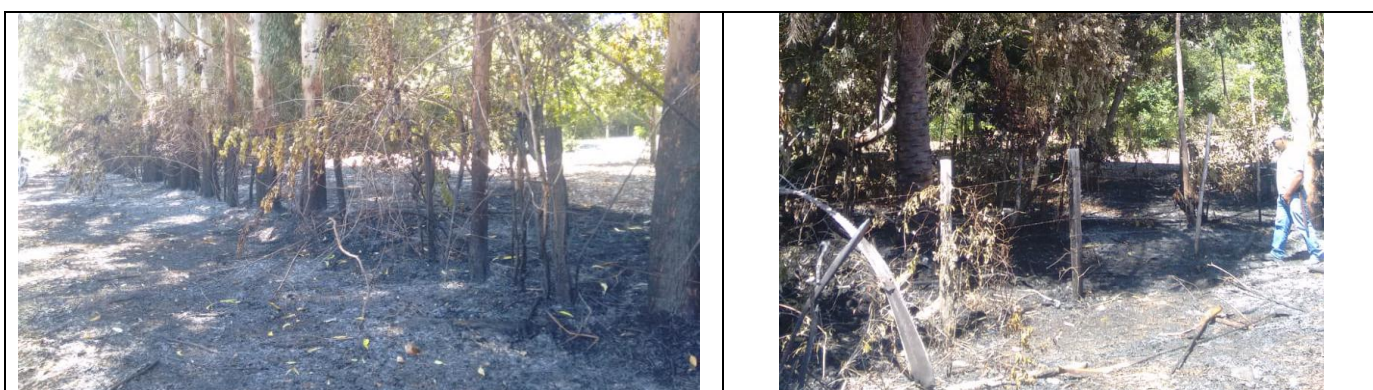
**Figuras 05 e 06:** Área atingida no Parque Estadual de Itaúnas, limite da Unidade de Conservação.

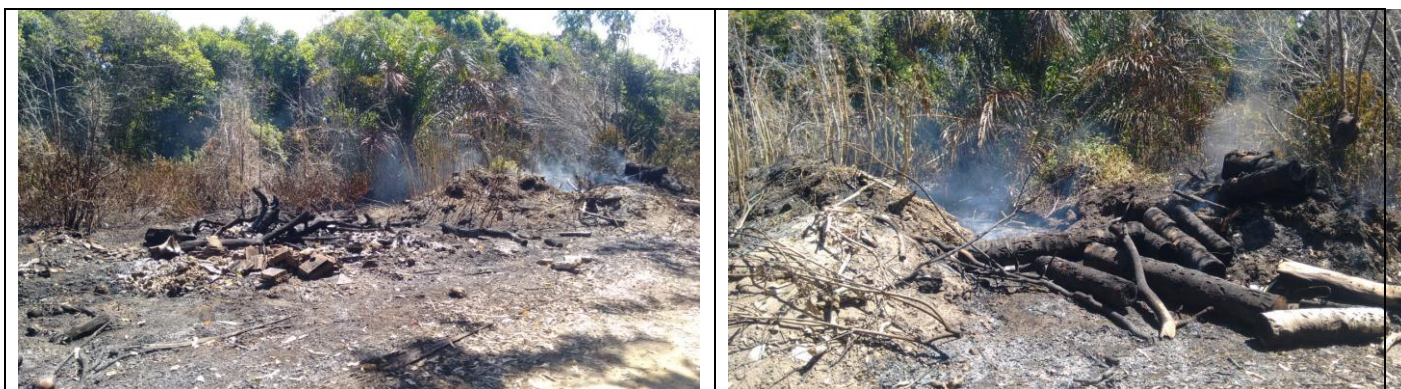
**Figuras 07 e 08:** Local com grande volume de material lenhoso que necessitou de realização de rescaldo minucioso no dia seguinte ao combate.
