Relatório de Ocorrência de Incêndio Florestal N.º 012/2015

UNIDADE DE CONSERVA	ÇAO: APA de Setiba
---------------------	--------------------

RELATÓRIO FOTOGRÁFICO DESCRITIVO (Referencia: ROI-APA de Setiba nº 012/2015)

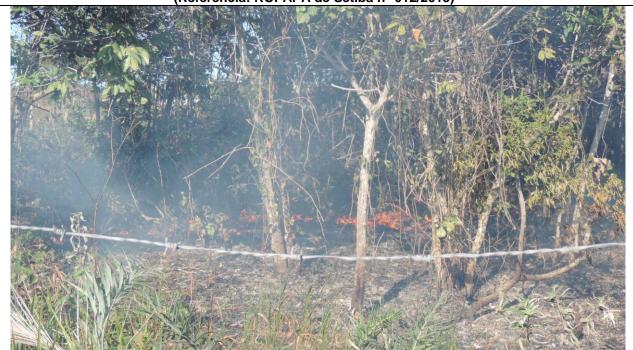
Figura 1: Foto tirada em 16/04/2015, pela TDARH Juliana Dias Salgueiro. Coordenadas UTM: Lon. 353054 Lat. 7726350. O fogo queimou a área de alagado e entrou em um resquício de mata de restinga que existe dentro do terreno.

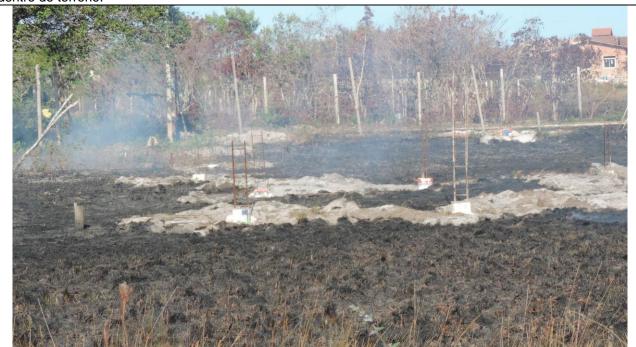
Figura 2:. Foto tirada em 16/04/2015, pela TDARH Juliana Dias Salgueiro. Coordenadas UTM: Lon. 353054 Lat. 7726350. Base para construção visualizada dentro do terreno queimado

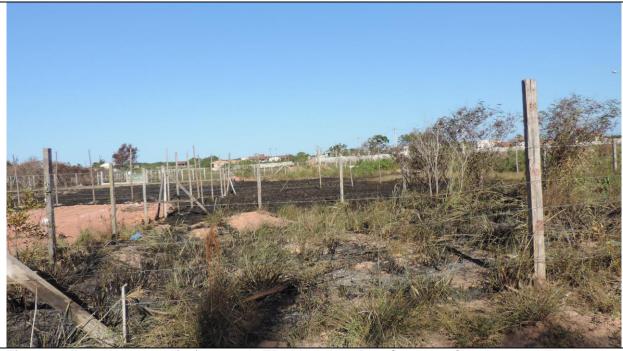
Figura 3:. Foto tirada em 16/04/2015, pela TDARH Juliana Dias Salgueiro. Coordenadas UTM: Lon. 353054 Lat. 7726350. Vista geral do terreno queimado
