Relatório de Ocorrência de Incêndio Florestal N. ° 008 /2015

UNIDADE DE CONSERVAÇÃO: PARQUE ESTADUAL DA PEDRA AZUL

RELATÓRIO FOTOGRÁFICO DESCRITIVO
(Referencia: ROI-UC nº 008/2015)

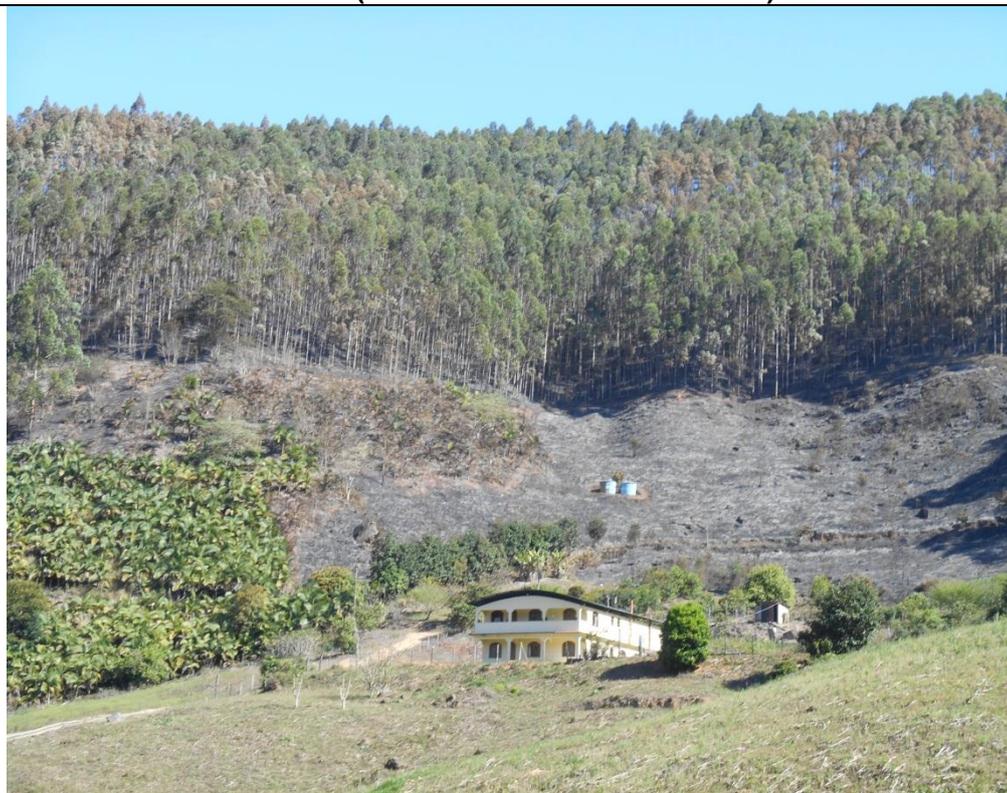
Foto 01: Vista da área de ocorrência do incêndio na coordenada geográfica WGS 84 29191/7747418

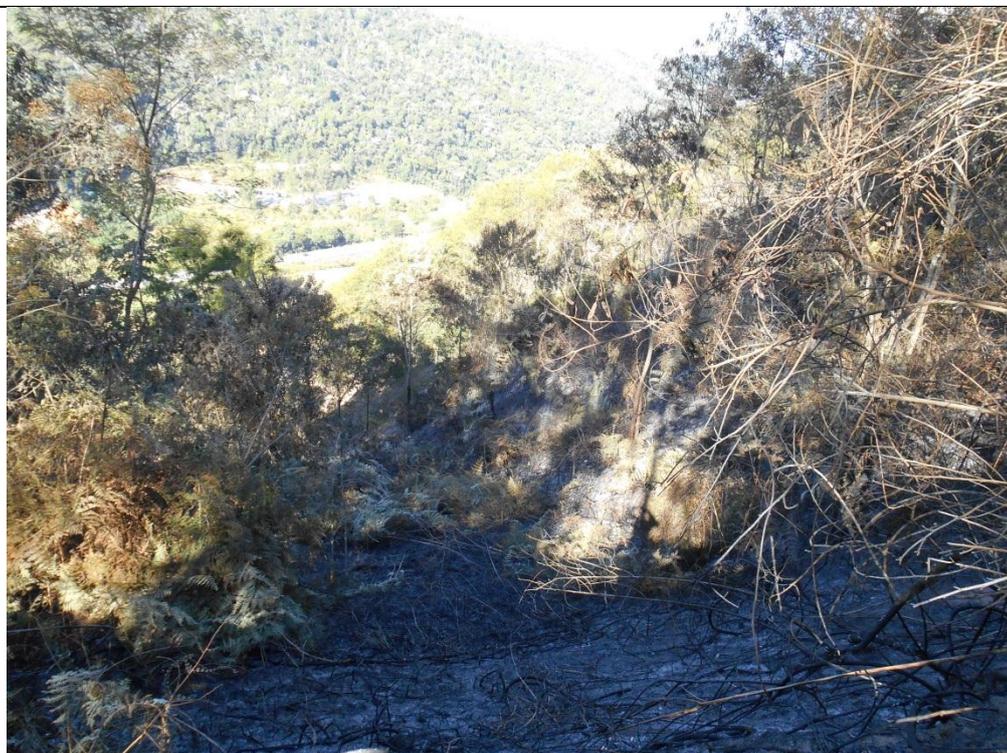
Foto 02: Vista da área de ocorrência do incêndio na coordenada geográfica WGS 84 28171/7747529
