Relatório de Ocorrência de Incêndio Florestal N. ° 004 /2014

UNIDADE DE CONSERVAÇÃO: PARQUE ESTADUAL DA PEDRA AZUL

RELATÓRIO FOTOGRÁFICO DESCRITIVO (Referencia: ROI-PEPAZ n° 004/2014)

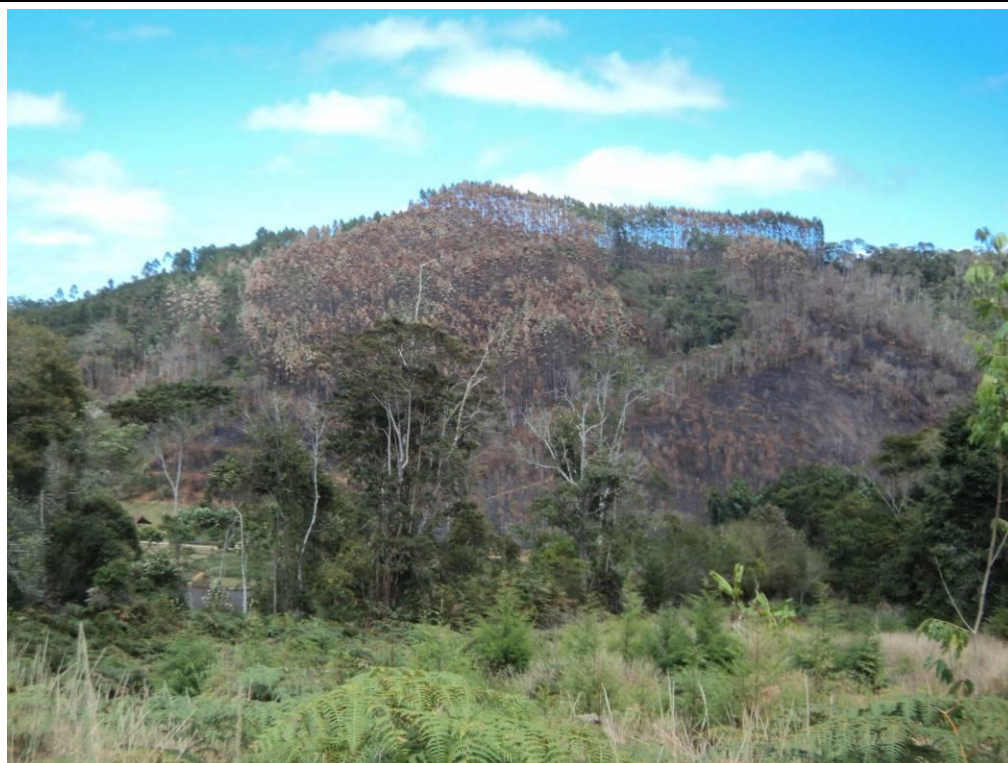
Legenda: Vista geral da área.

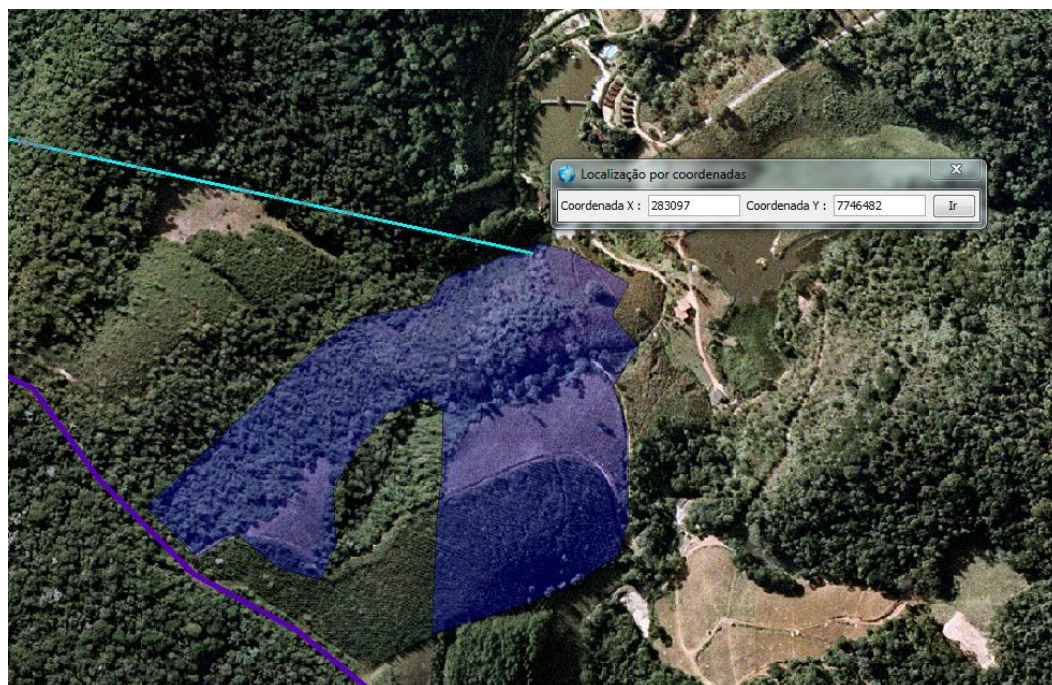
Legenda: Vista geral aérea da área atingida pelo fogo.
