Relatório de Ocorrência de Incêndio Florestal N. ° 005 /2015

UNIDADE DE CONSERVAÇÃO: PARQUE ESTADUAL DA PEDRA AZUL

RELATÓRIO FOTOGRÁFICO DESCRITIVO
(Referencia: ROI-UC n° 005/2015)

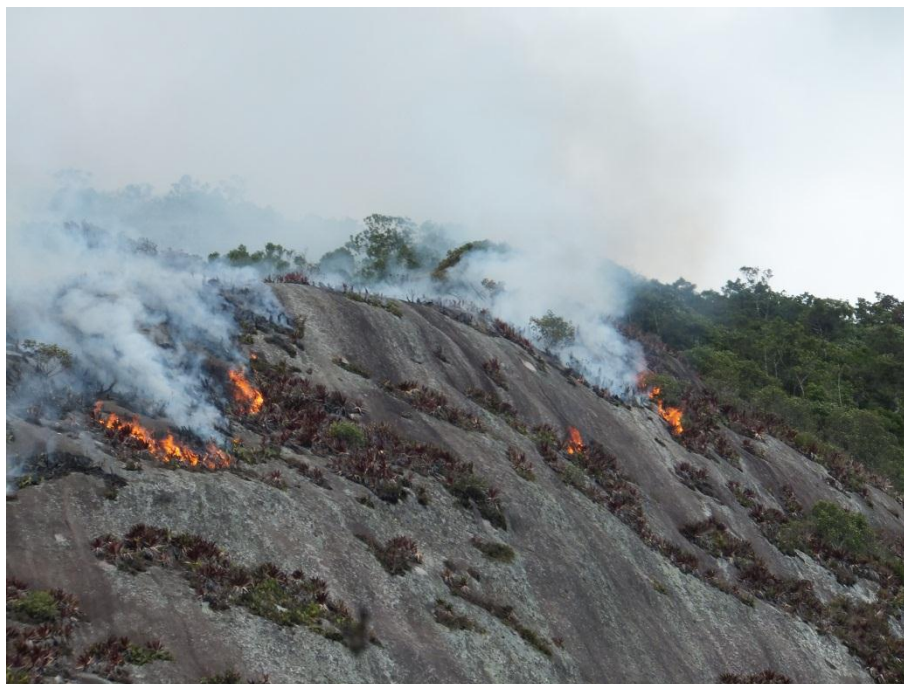
Foto 01: Vista da área de ocorrência do incêndio na coordenada geográfica WGS 84 285603/7740448

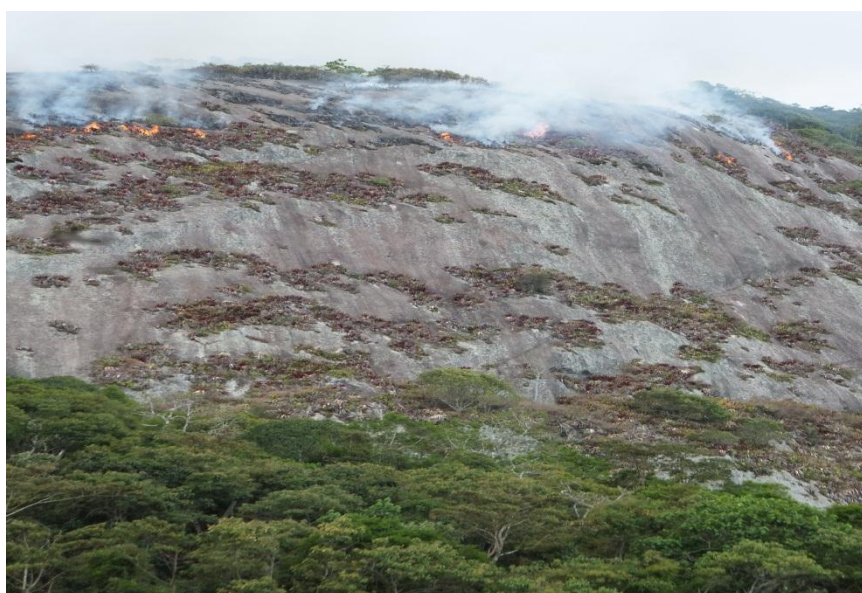
Vista da área de ocorrência do incêndio na coordenada geográfica WGS 84 295969/7740369

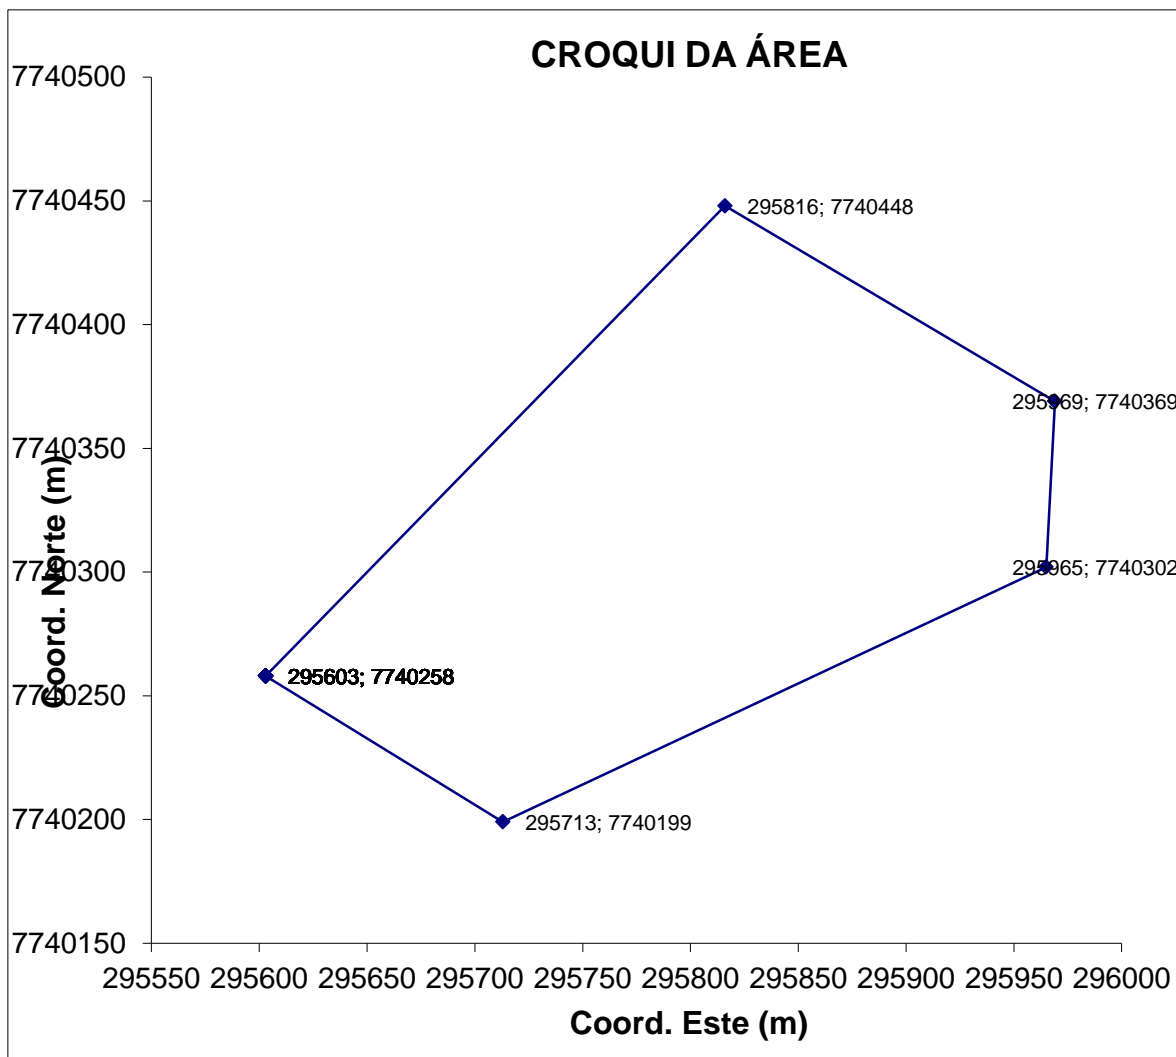
Ponto	Coordenadas UTM	
	E	N
1	295603	7740258
2	295816	7740448
3	295969	7740369
4	295965	7740302
5	295713	7740199
Área: ha		4,8087
