## Relatório de Ocorrência de Incêndio Florestal N. ° 001/2017

UNIDADE DE CONSERVAÇÃO: Parque Estadual de Itaúnas

## RELATÓRIO FOTOGRÁFICO DESCRITIVO (Referência: ROI-PEI nº 001/2017)

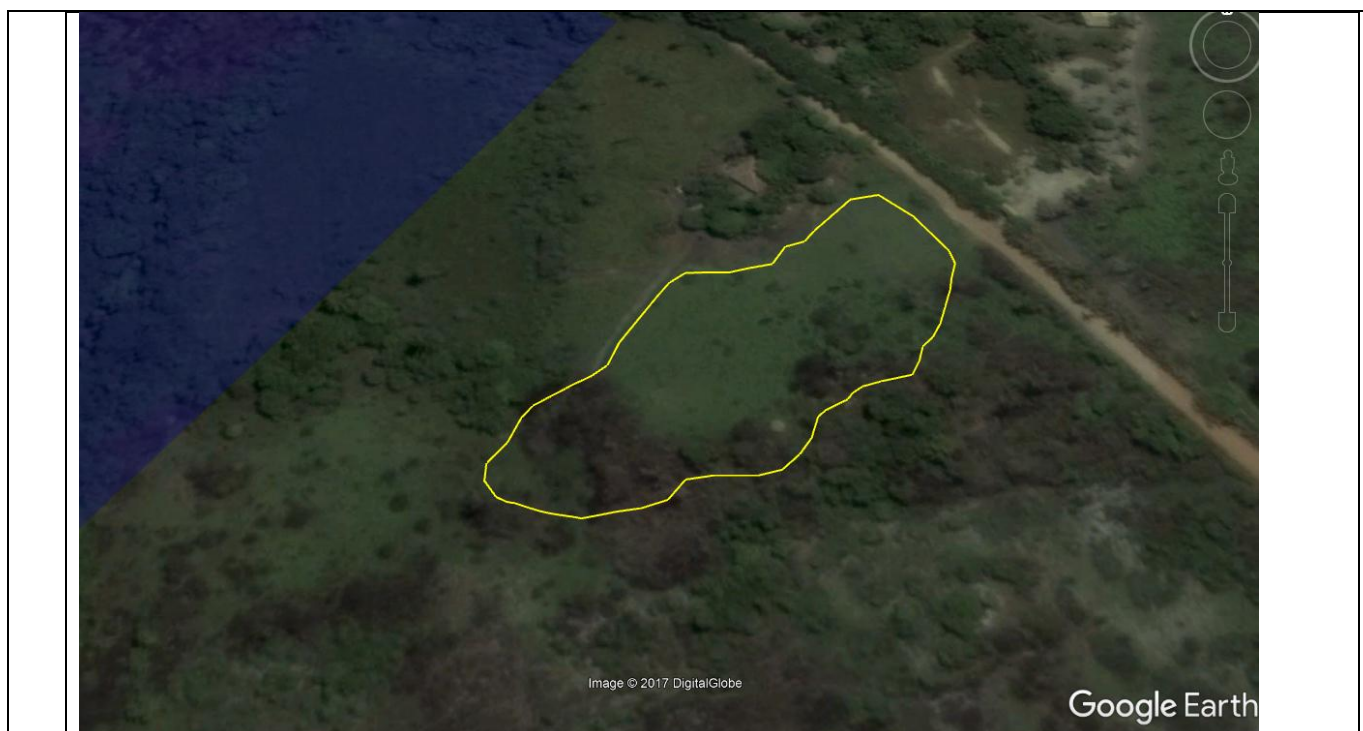
11.2 Imagem área do local do sinistro. O polígono azul represente o limite do Parque Estadual de Itaúnas e polígono amarelo é o perímetro da área queimada.

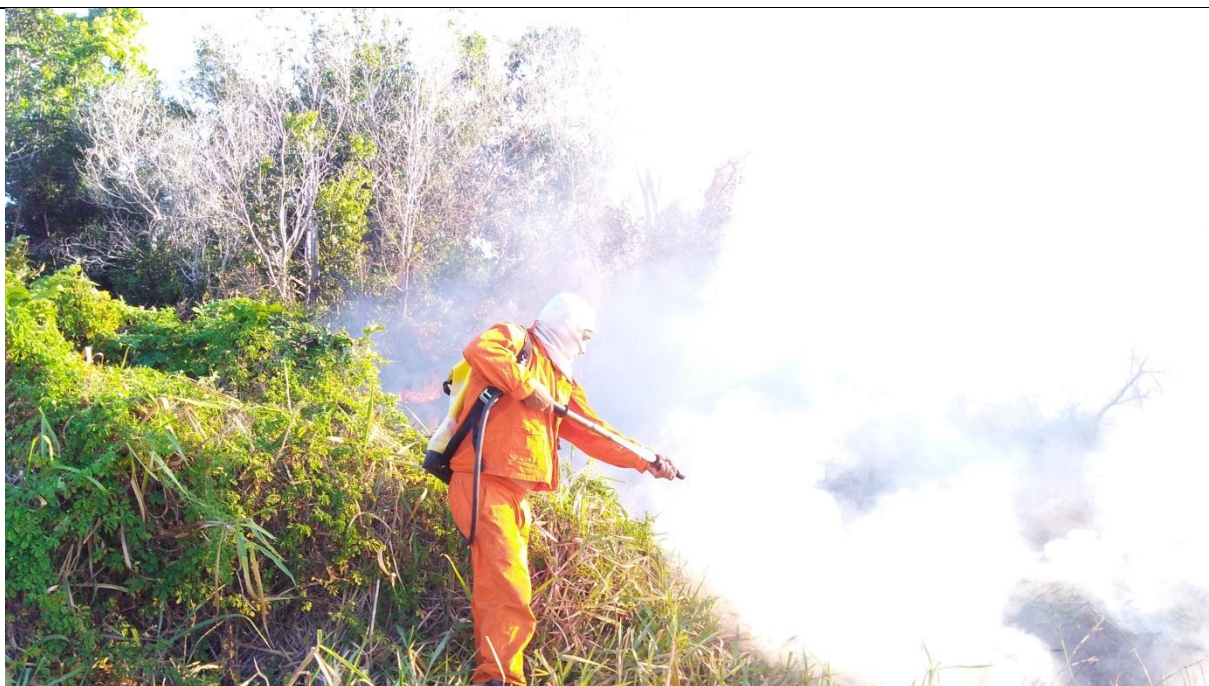
Figura 01: Combate direto ao incêndio florestal.

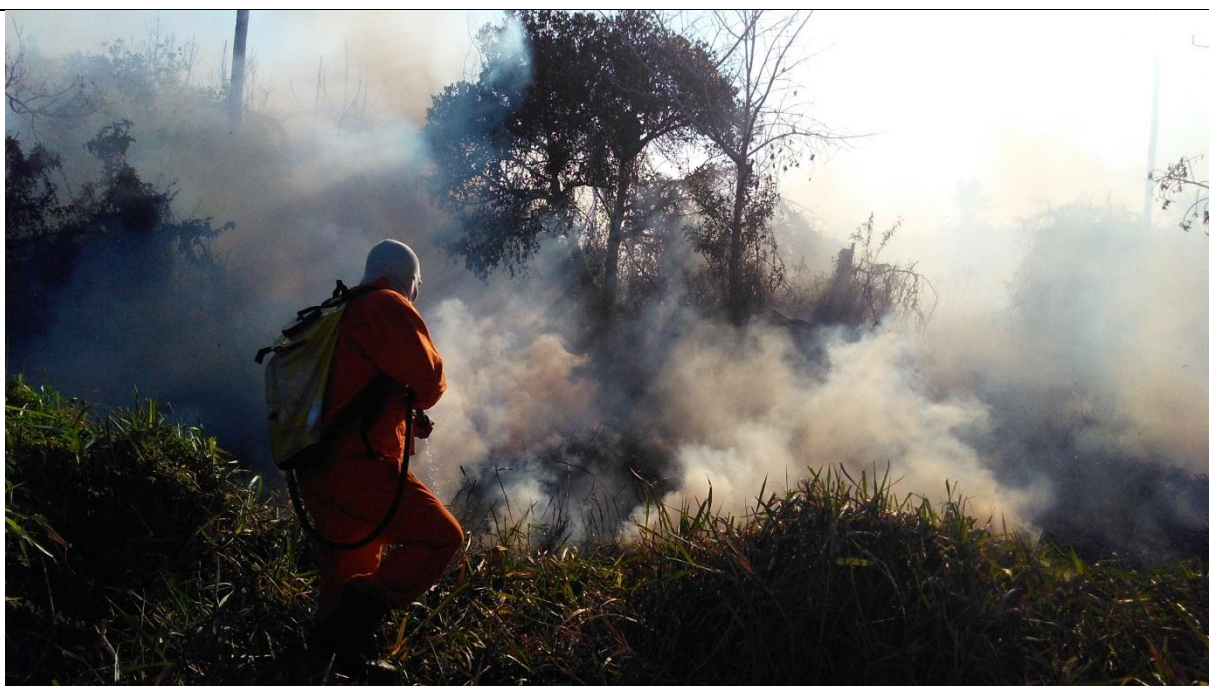
Figura 02: Combate direto ao incêndio florestal.

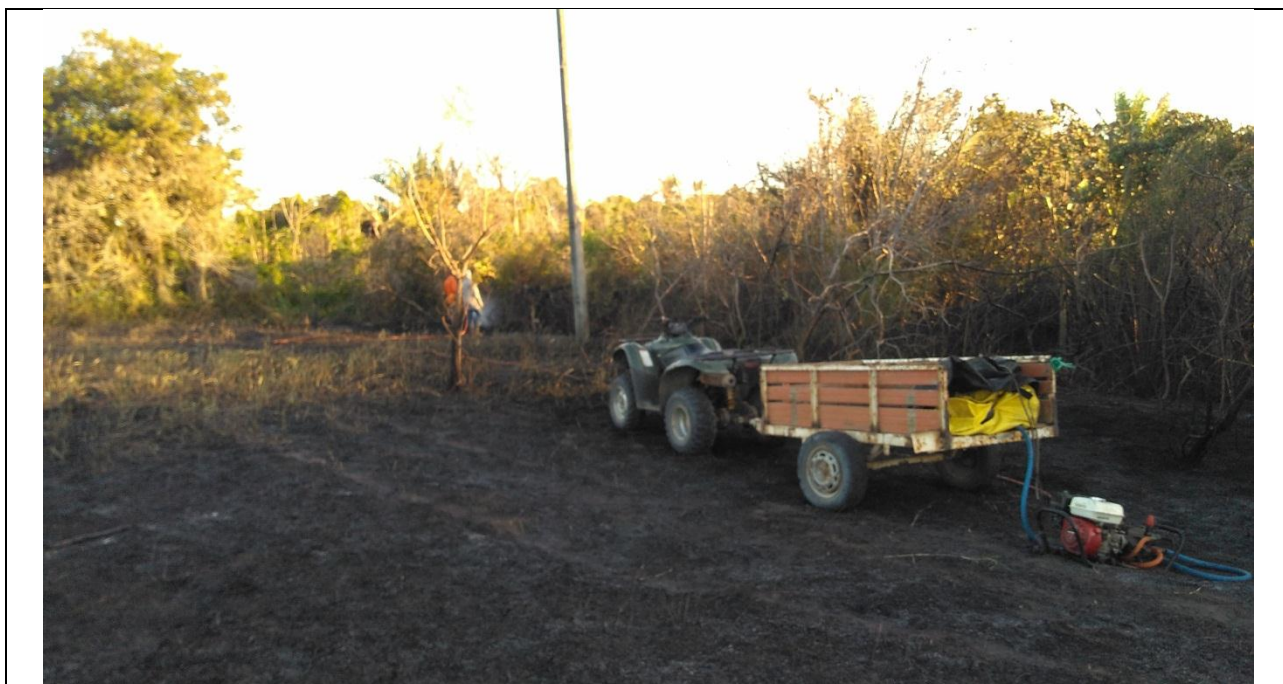
Figura 03: Equipamento utilizado para o combate ao incêndio florestal.

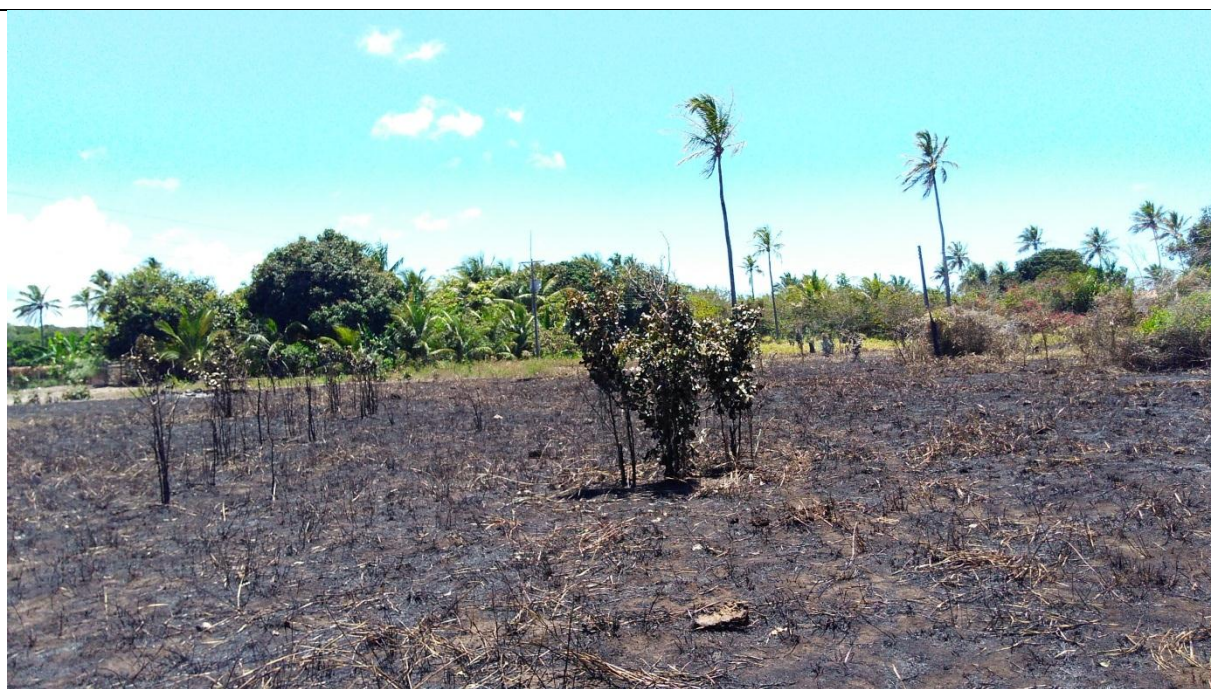
Figura 04: Detalhe da região onde ocorreu o sinistro.

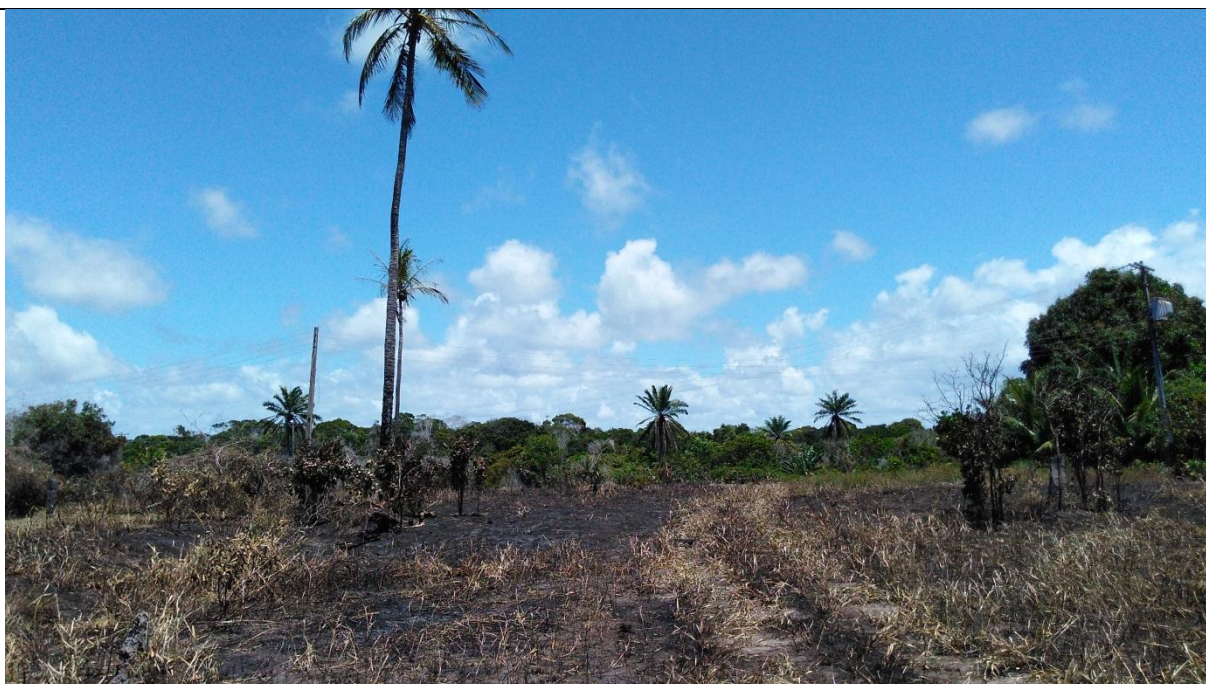
( )	Desconhecida	Causas adversas
( )	Natural (incêndio causado por raio)	( ) Caça
Acidente		( ) Fogos de artifício / Balão
( )	Fagulha de máquina	( ) Fogueira de acampamento
( )	Reignição	( ) Queima de lixo
( x )	Rompimento de cabo de alta tensão	( ) Ritual religioso
( )	Confecção de aceiro	( ) Vandalismo
Atividade agropecuária		( ) Transeuntes
( )	Limpeza de área para cultivo	( ) Limpeza de estradas / rodovias
( )	Renovação de pastagem	( ) litígio com IEMA

Figura 05: Detalhe da região onde ocorreu o sinistro. Ao fundo a rede de energia elétrica que provocou o incêndio.

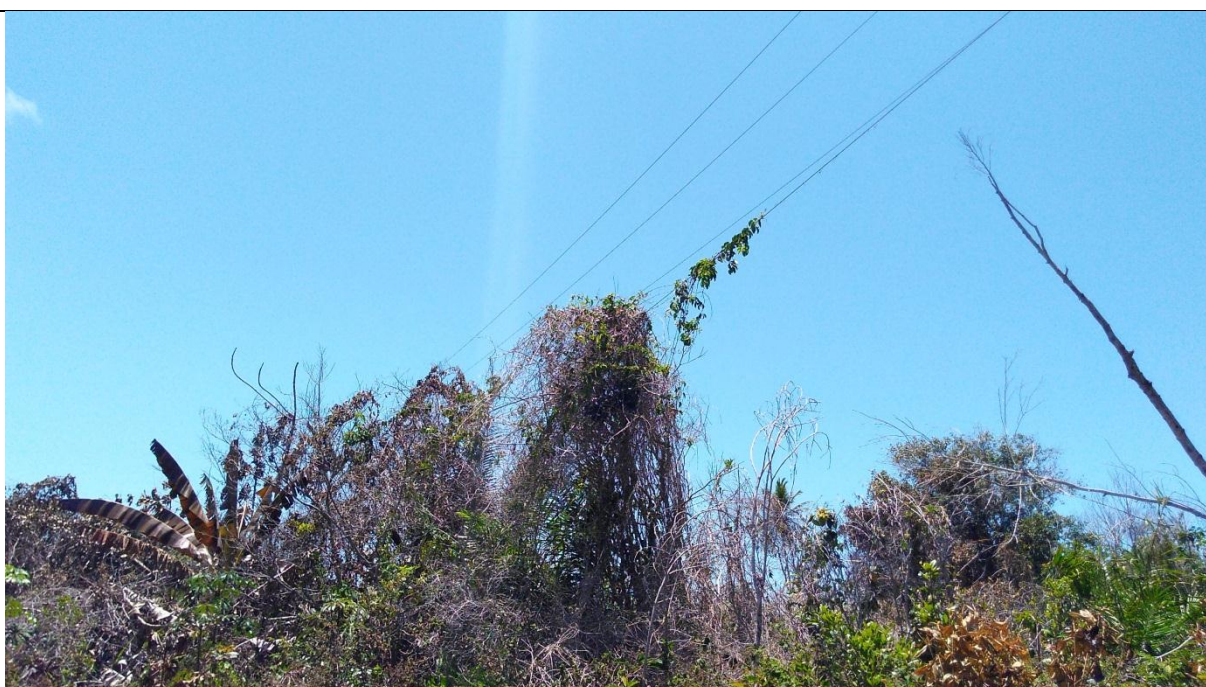
- Combate em vegetação herbácea de alta combustão (capim brachiaria)
- Risco de choque elétrico devido a fio exposto.

Figura 06: Detalhe da rede de energia elétrica que provocou o incêndio. Vegetação emaranhada na fiação.

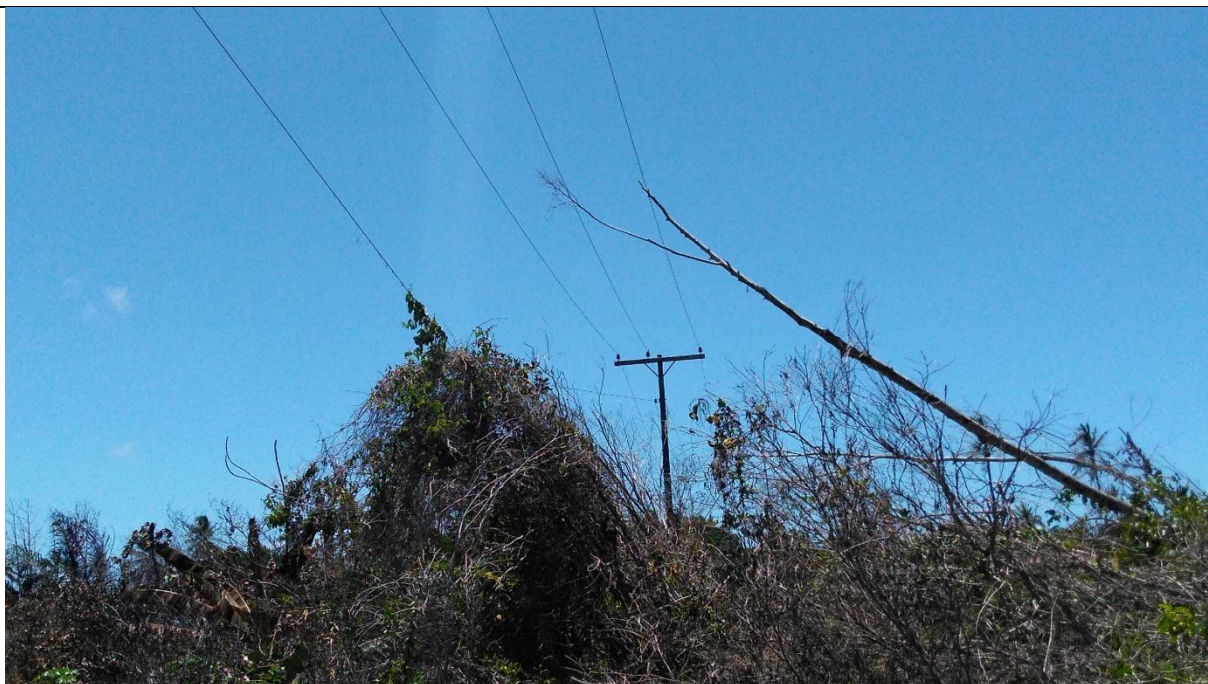
Figura 07: Detalhe da rede de energia elétrica que provocou o incêndio. Vegetação emaranhada na fiação.

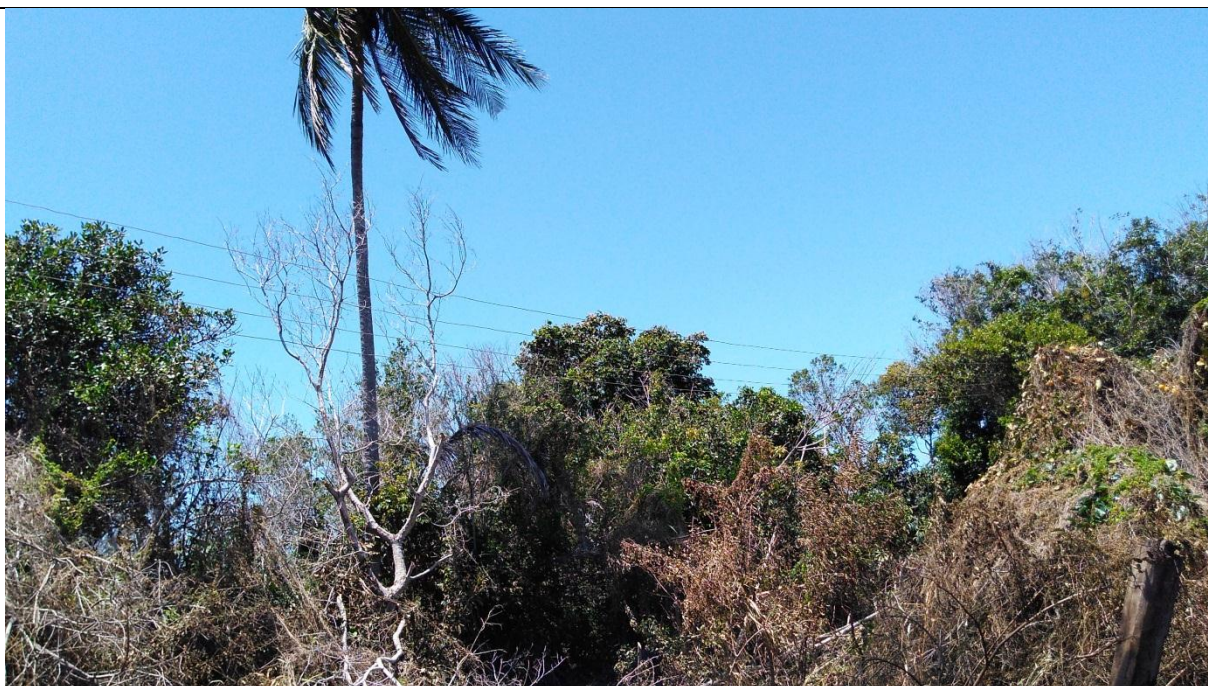
Figura 08: Detalhe da rede de energia elétrica que provocou o incêndio. Vegetação emaranhada na fiação.
