Relatório de Ocorrência de Incêndio Florestal N.º 02/2018

UNIDADE DE CONSERVAÇÃO: Área de Proteção Ambiental de Setiba

**RELATÓRIO FOTOGRÁFICO DESCRITIVO
(Referência: ROI-APA Setiba n° 002/2018)**

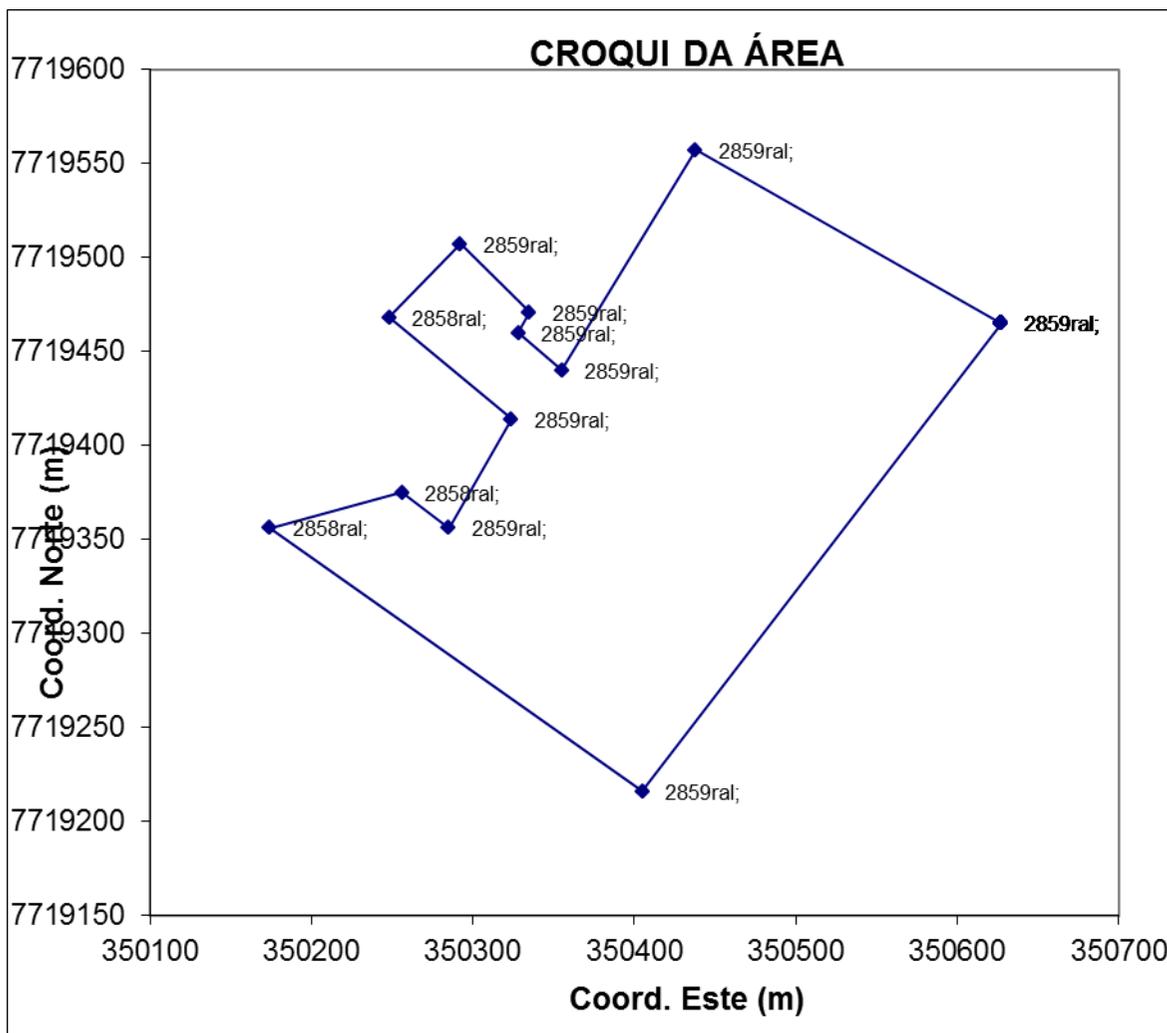
GEORREFERENCIAMENTO DA ÁREA ATINGIDA PELO INCÊNDIO

Área:	6,9736 ha.
Perímetro:	1001 m

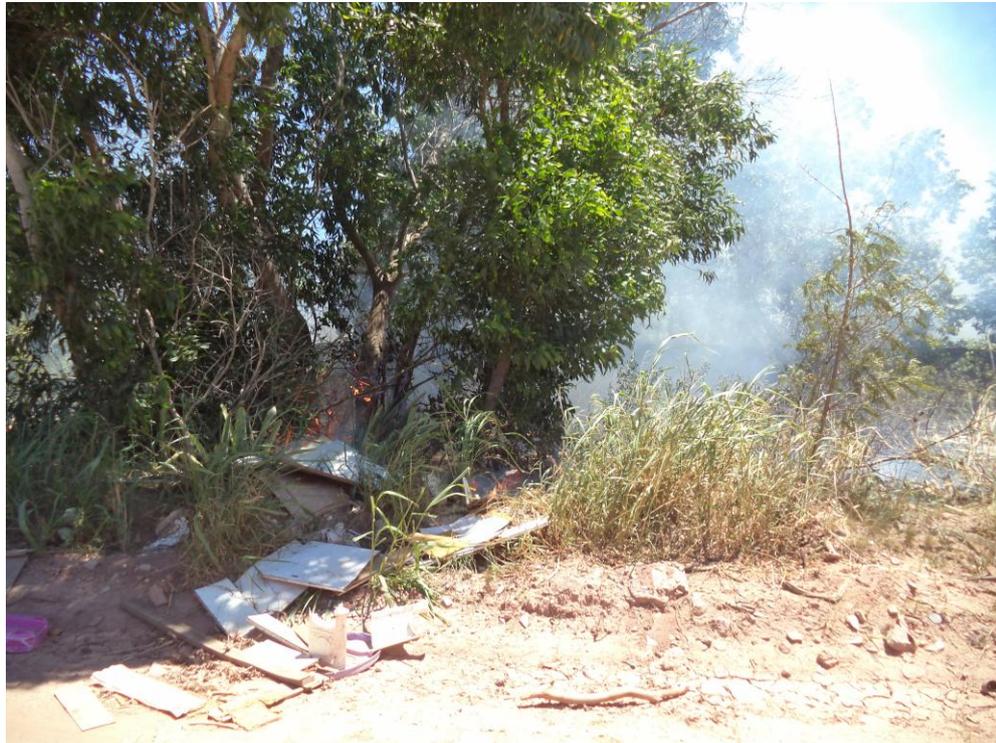
Imagem 01: Incêndio em Setiba Ville. Foto registrada 21/01/2018.

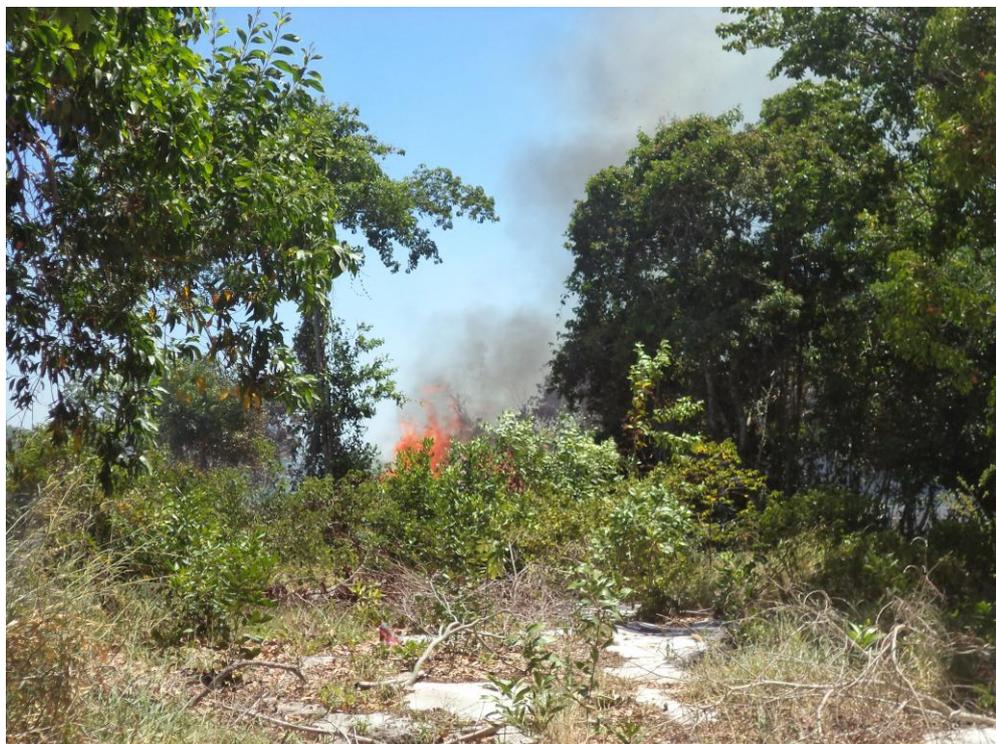
Imagem 02: Incêndio em Setiba Ville. Foto registrada 21/01/2018.
