Relatório de Ocorrência de Incêndio Florestal N. ° 001 / 2018

UNIDADE DE CONSERVAÇÃO: PARQUE ESTADUAL DE MATA DAS FLORES

RELATÓRIO FOTOGRÁFICO DESCRITIVO (Referência: ROI-PEMF n° 001/2018)

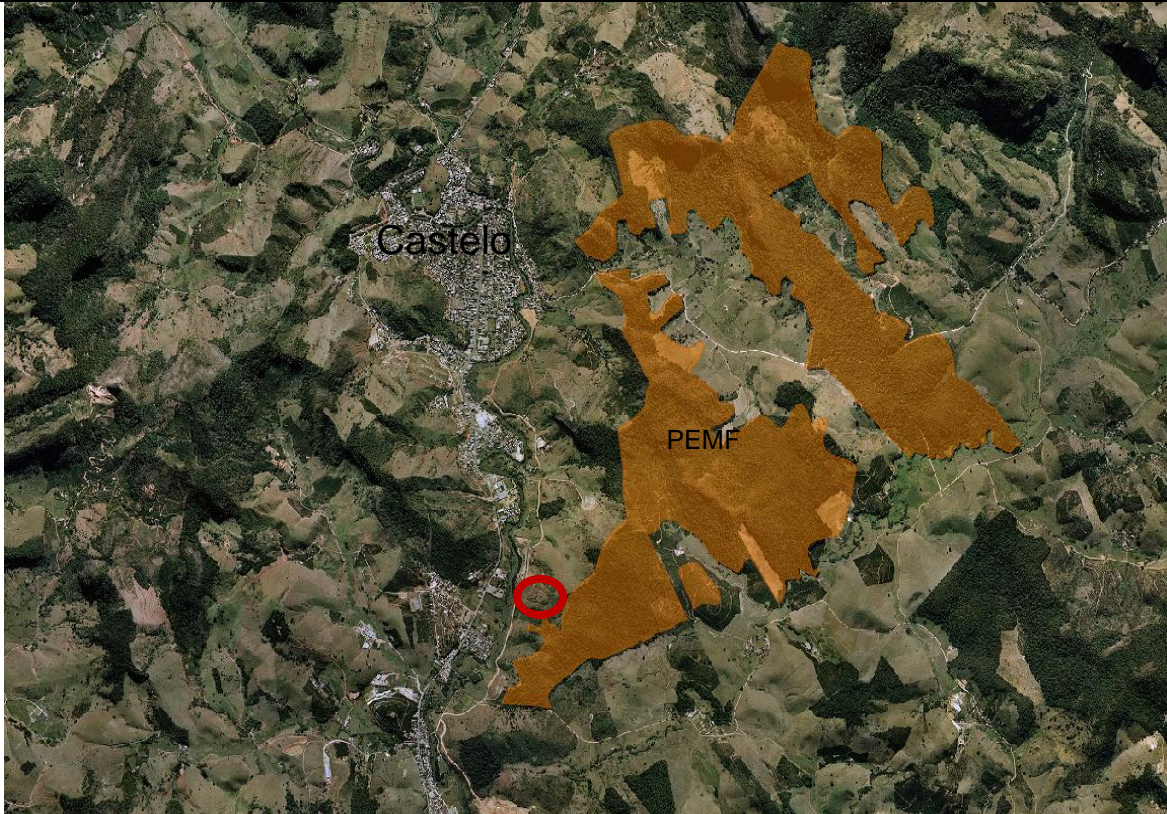
Imagem 01 (kosmo): Circulo em vermelho indicando o local do incêndio e em laranja o mapa da UC - PEMF.

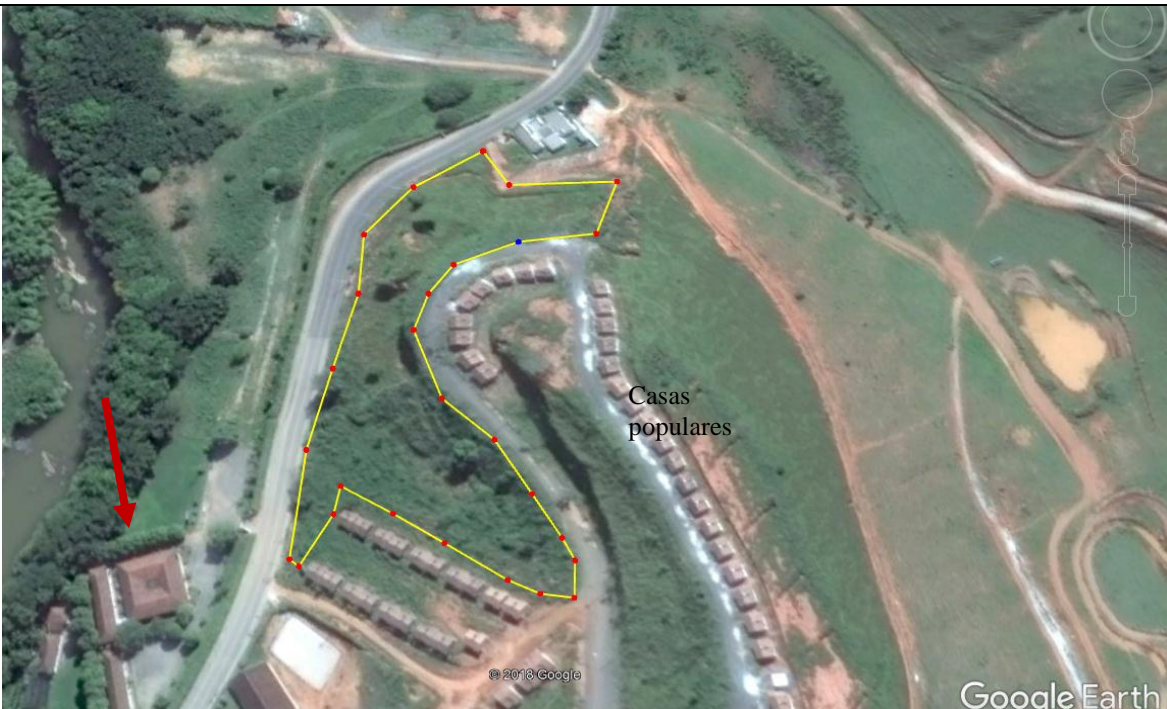
IMAGEM 02 (google Erth): Linha em amarela indicando a área incendiada e seta em vermelha indicando o asilo da cidade de castelo que fica próximo ao local do incêndio. Na imagem pode ser observado as casas populares ao redor da área atingida pelo incêndio.

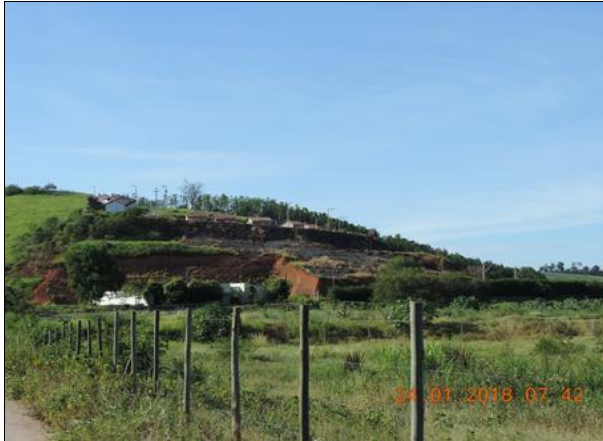
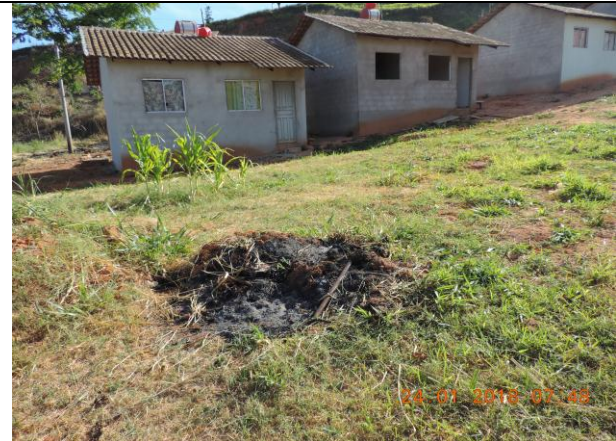
A equipe do Parque de Mata das Flores somente tomou ciência do incêndio um dia após o combate. A ocorrência foi informada pela Defesa Civil do município de Castelo. Segundo a geógrafa Cristiane, Defesa Civil, o fogo foi colocado pelos próprios moradores das casas populares como forma de protesto. Para conter as chamas o Corpo de Bombeiros Militar foi acionado por populares.

Imagem 03 e 04: Visão parcial da área incendiada e vestígio de queima de lixo no local.

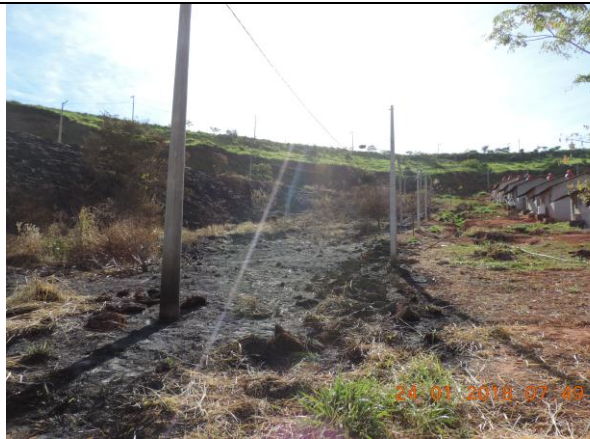
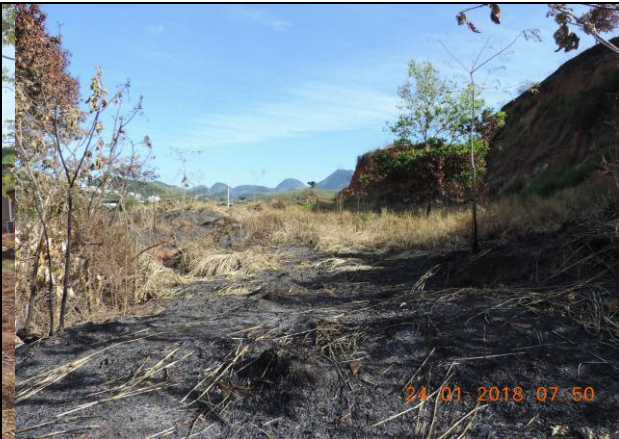
Imagem 05 e 06: Casas populares ao fundo. Visão parcial da área queimada.
