Relatório de Ocorrência de Incêndio Florestal N. ° 003/2018

UNIDADE DE CONSERVAÇÃO: Parque Estadual de Itaúnas

RELATÓRIO FOTOGRÁFICO DESCRITIVO (Referência: ROI-PEI nº 003/2018)

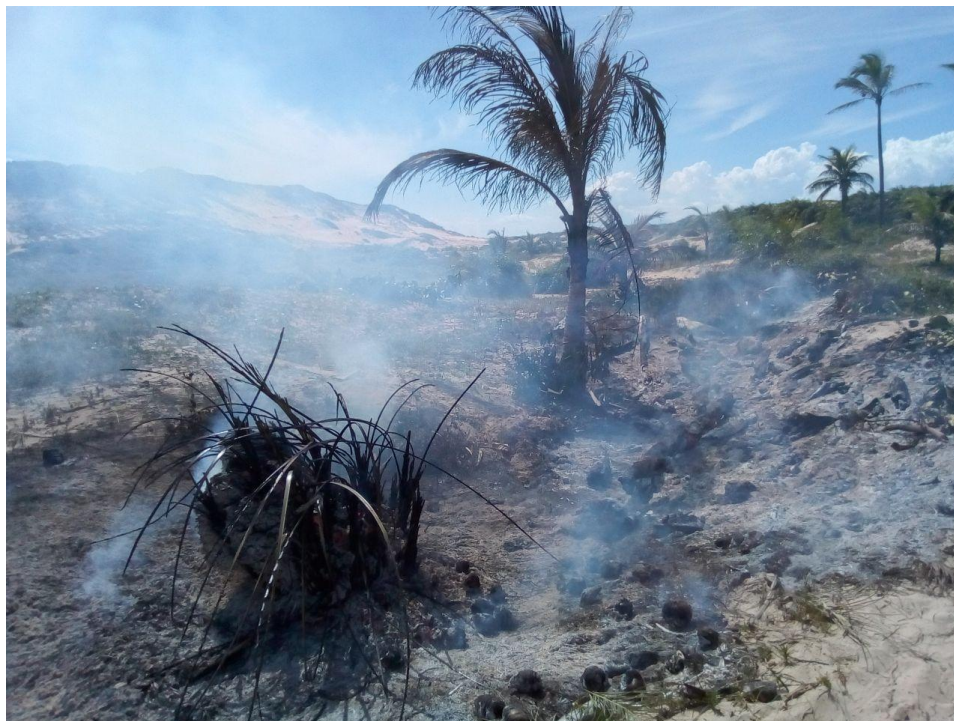
No dia 08/05/2018, por volta das 11h, servidores do Parque de Itaúnas foram informados por um morador da Vila de Itaúnas sobre a existência de um foco de incêndio nas proximidades da barraca do "Marcinho", localizada na praia de Itaúnas. Imediatamente a equipe que estava de trabalho se deslocou até o local da ocorrência e iniciou o combate direto as chamas. Para o controle e extinção do incêndio foi necessário o uso de mochilas costas e de enxada. A ocorrência foi encerrada e o incêndio extinto por volta das 11h30min do mesmo dia. Segundo observado no local da ocorrência o incêndio teve como provável causa a queima de lixo que fora depositado irregularmente no local, não sendo possível identificar o responsável pelo ato.

Figura 01: Área atingida pelo incêndio no interior do Parque de Itaúnas.

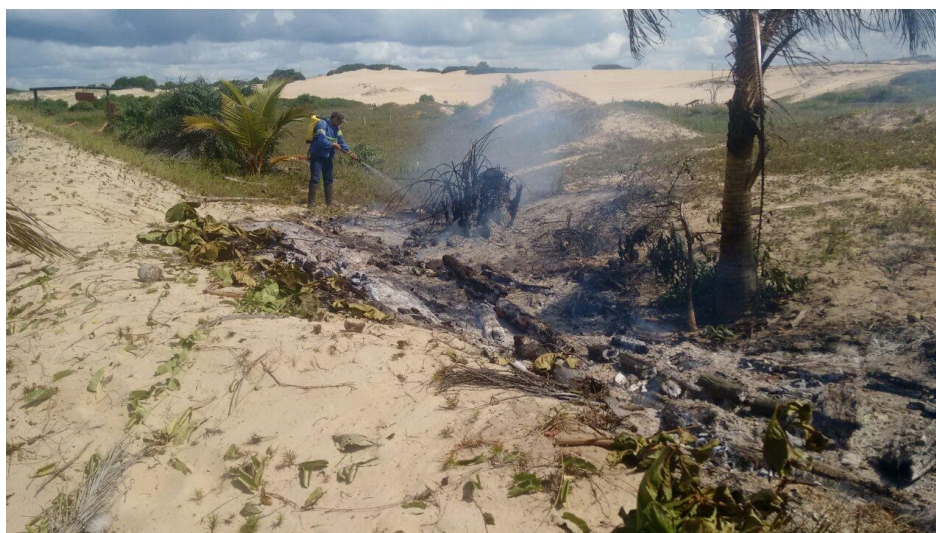
Figura 02: Controle do incêndio realizado com uso de mochilas costais permitindo sua rápida extinção.
