Relatório de Ocorrência de Incêndio Florestal N.º 004/2018

UNIDADE DE CONSERVAÇÃO: Parque Estadual de Itaúnas

RELATÓRIO FOTOGRÁFICO DESCRITIVO
(Referência: ROIF-PEI nº 004/2018)

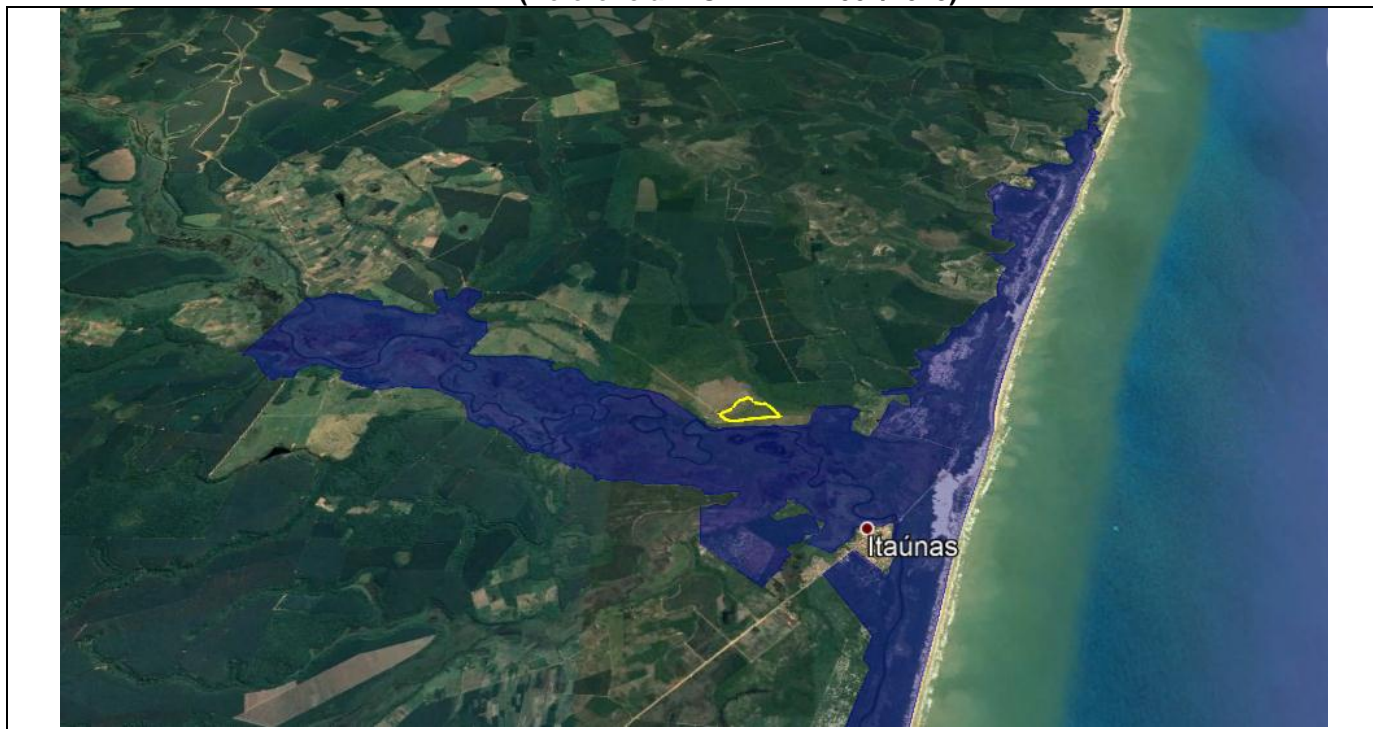
Legenda: Imagem de satélite. O polígono azul é o limite do PEI e o polígono amarelo é a área incendiada.

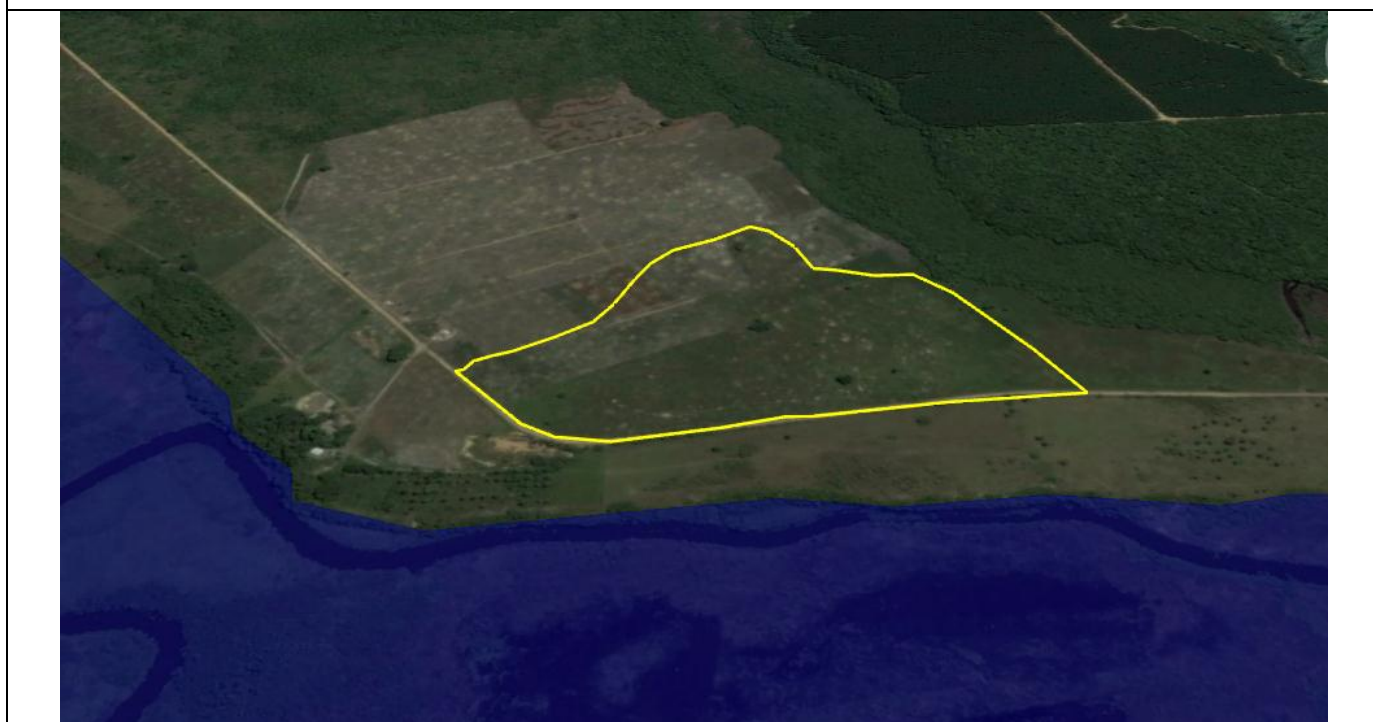
Legenda: Imagem de satélite. O polígono azul é o limite do PEI e o polígono amarelo é a área incendiada.

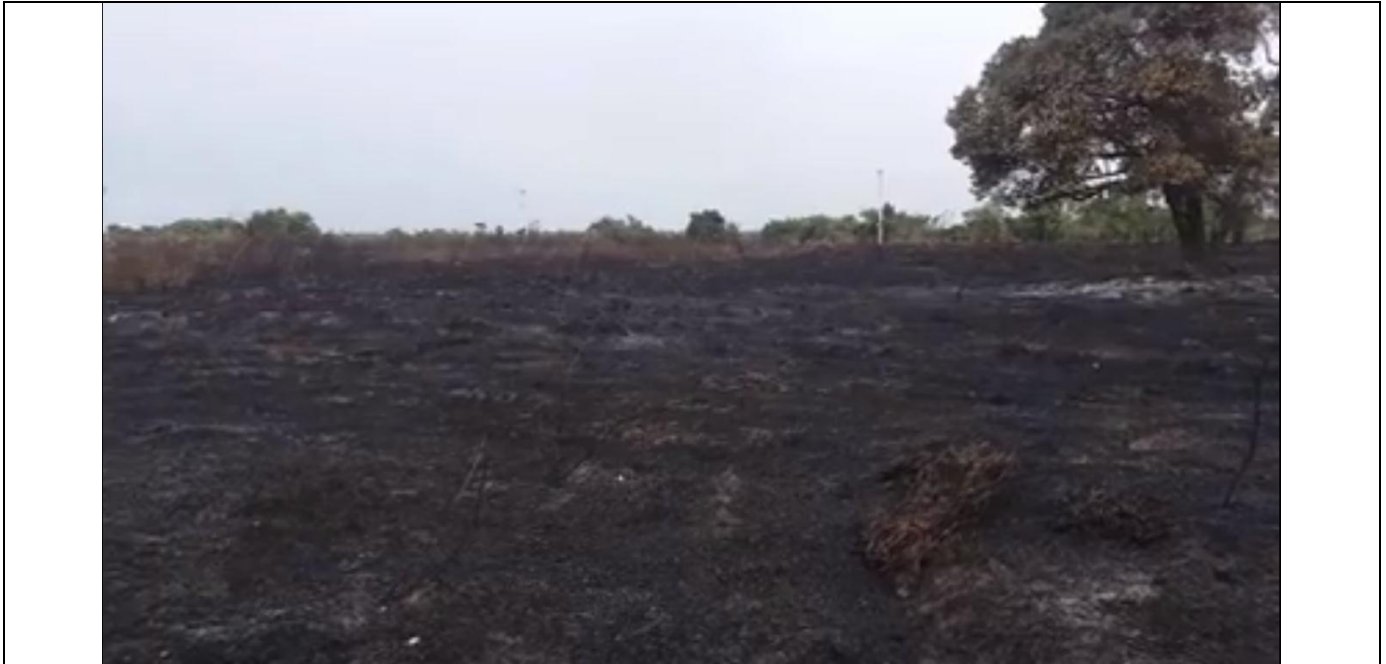
Legenda: Local onde ocorreu sinistro. Detalhe da dimensão do incêndio e da vegetação rasteira e densa.

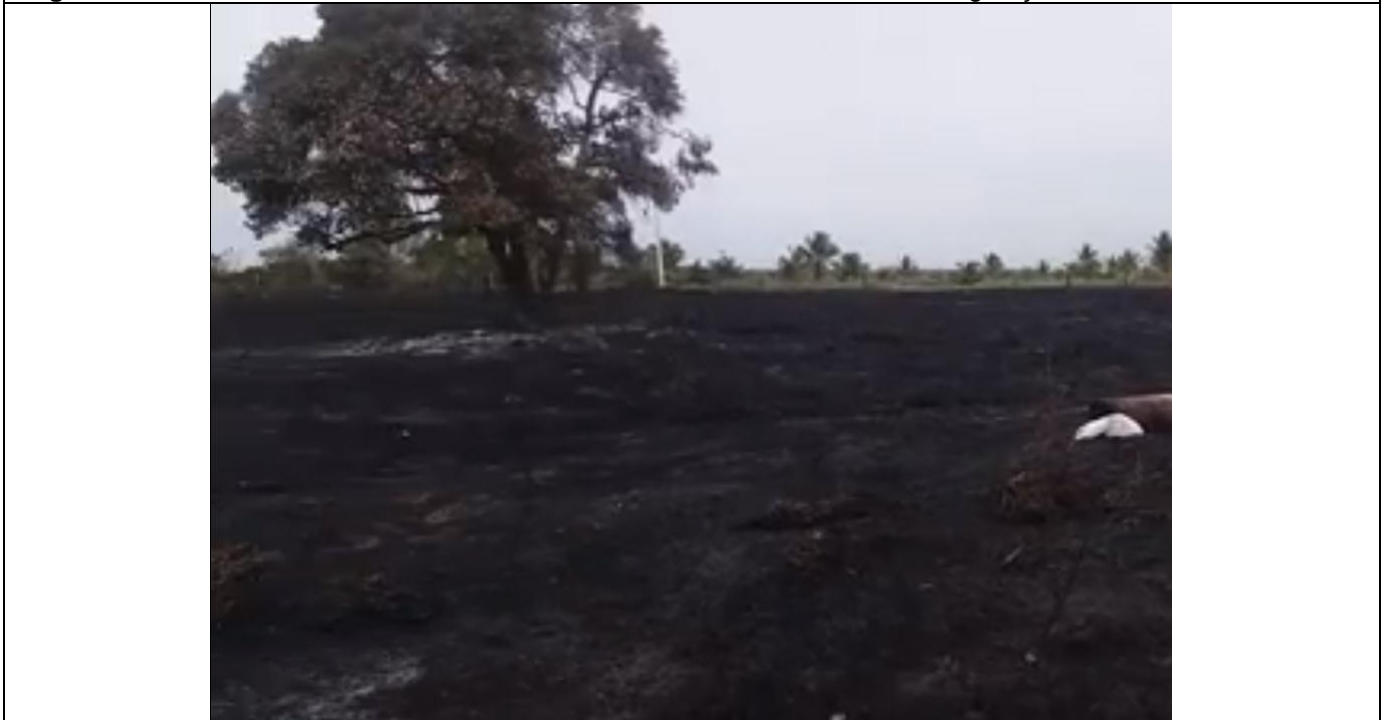
Legenda: Local onde ocorreu sinistro. Detalhe da dimensão do incêndio e da vegetação rasteira e densa.

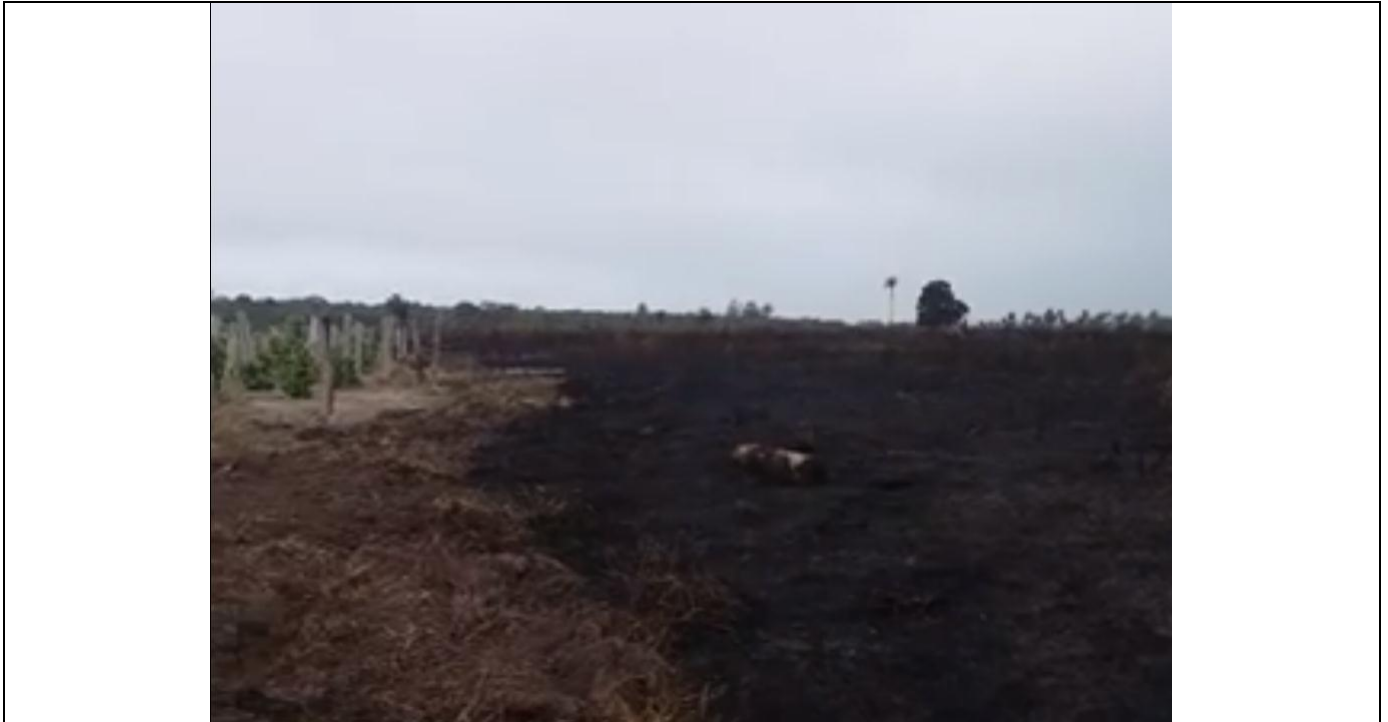
Legenda: Local onde ocorreu sinistro. Detalhe da dimensão do incêndio, ao fundo início da destuição de lavoura de pimenta do reino.

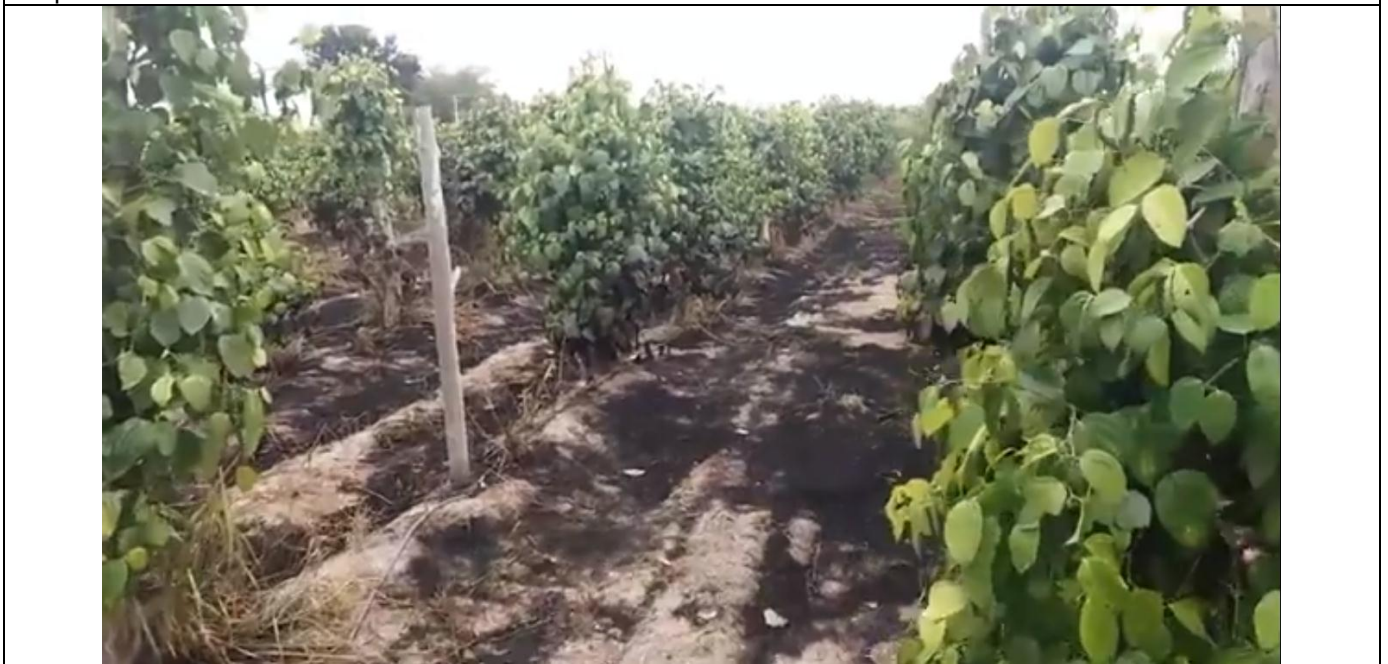
Legenda: Lavoura de pimenta do reino atingida pelo incêndio.
