## Relatório de Ocorrência de Incêndio Florestal N.º 001/2020

UNIDADE DE CONSERVAÇÃO: Parque Estadual Cachoeira da Fumaça

### 11.1 - RELATÓRIO FOTOGRÁFICO DESCRITIVO (Referencia: ROI-PECF nº 001/2020)

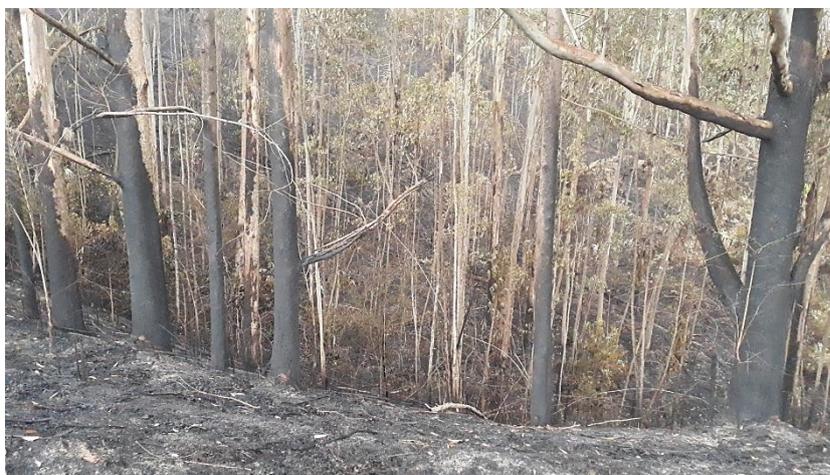
**Foto 01** - Vista do interior da área queimada. Observa-se basicamente eucaliptos.

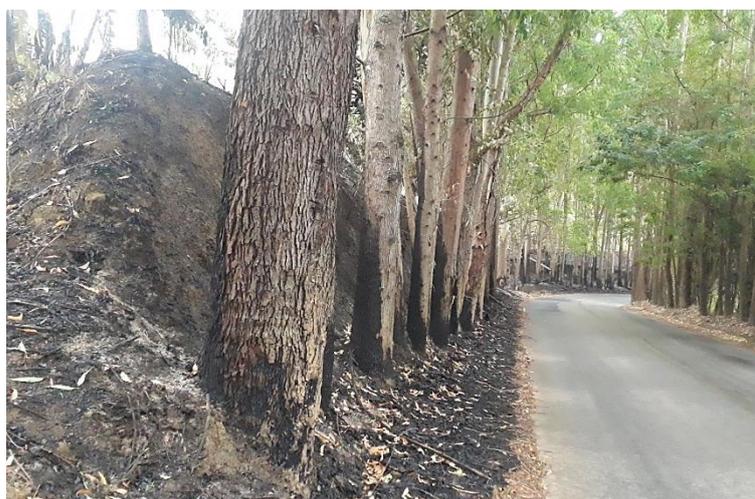
**Foto 02.** Vista parcial da área queimada vista a partir da rodovia ES-387 (sentido Celina X Ibitirama).

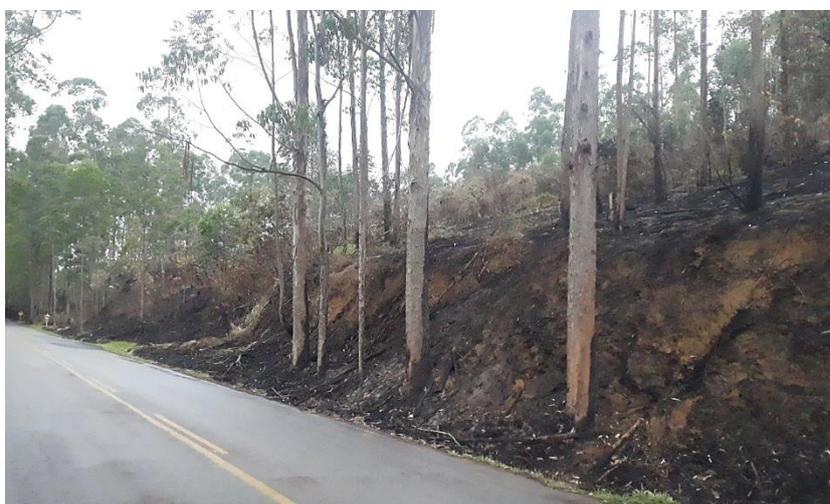
**Foto 03.** Vista parcial da área queimada vista a partir da rodovia ES-387 (sentido Ibitirama X Celina).

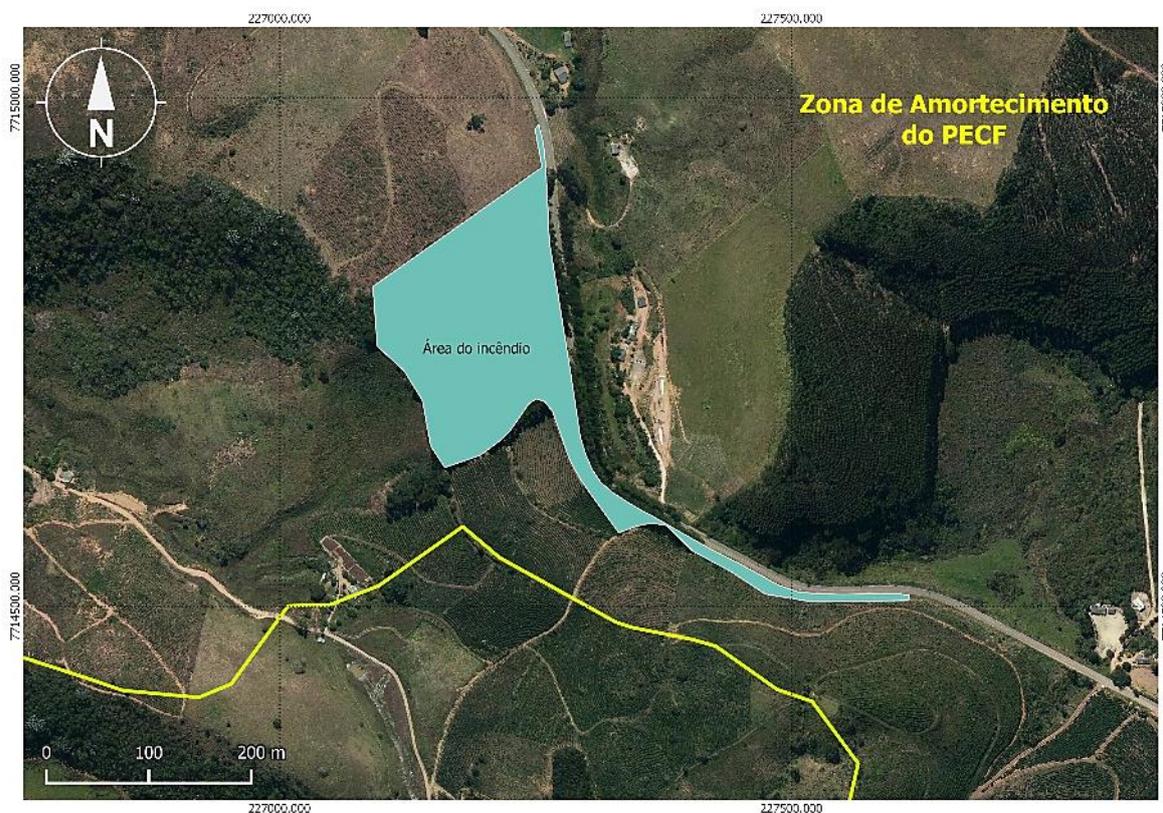
**Imagem 01.** Foco de incêndio (polígono azul) nos limites da Zona de Amortecimento da UC (linha amarela)
