Relatório de Ocorrência de Incêndio Florestal N.º 002/2019

UNIDADE DE CONSERVAÇÃO: Parque Estadual de Itaúnas

RELATÓRIO FOTOGRÁFICO DESCRITIVO (Referência: ROIF_PEI n° 002/2019)

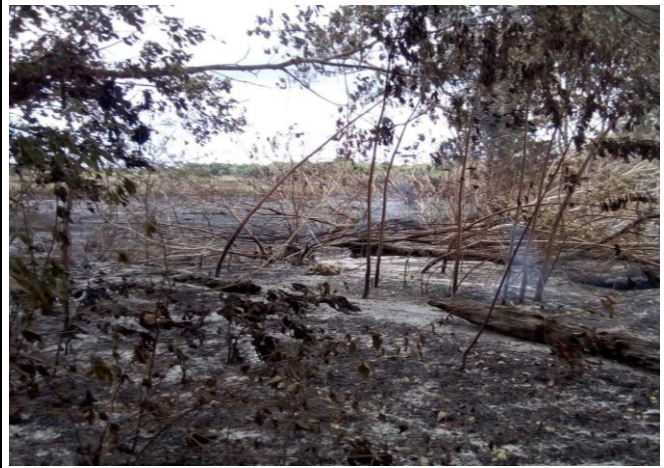
Figura 03

Destaque para a vegetação ardida pelo fogo.
