Relatório de Ocorrência de Incêndio Florestal N.º 004/2019

UNIDADE DE CONSERVAÇÃO: Parque Estadual de Itaúnas

RELATÓRIO FOTOGRÁFICO DESCRITIVO (Referência: ROIF_PEI nº 004 / 2019)

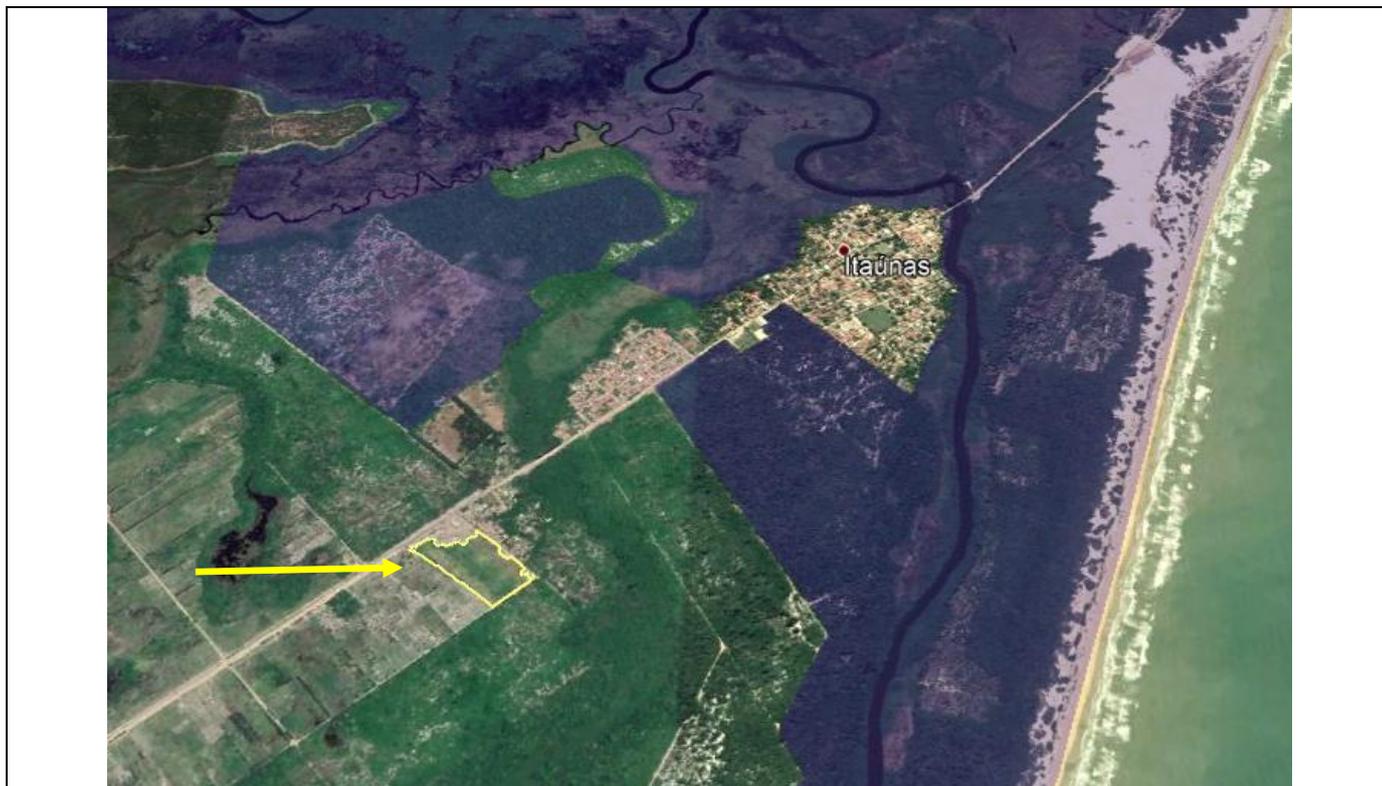
Figura 01: Imagem de satélite delimitando a região do incêndio. O polígono azul representa o Parque Estadual de Itaúnas, o amarelo representa a área queimada.

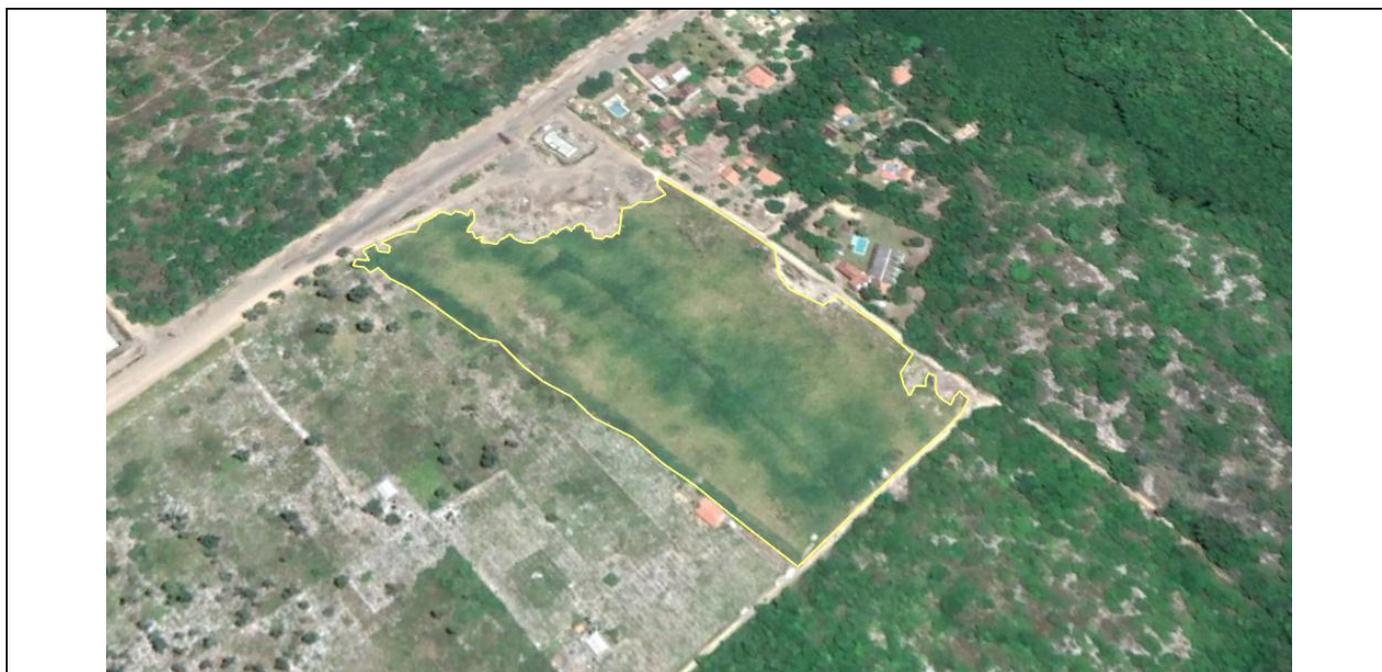
Figura 02: Imagem de satélite delimitando a região do incêndio. O polígono azul representa o Parque Estadual de Itaúnas, o amarelo representa a área queimada.

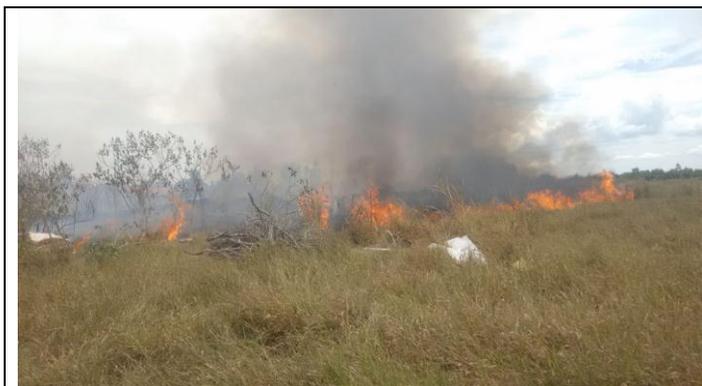
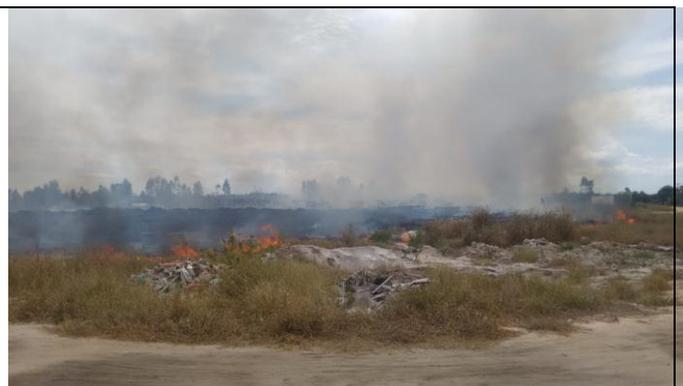
No dia 20/03/2019, às 12:00 h, os colaboradores do Parque Estadual de Itaúnas (PEI) foram informados por um morador local sobre a ocorrência de um incêndio na região do loteamento social, próximo ao Hotel Casarão. Ato contínuo, a equipe do PEI se deslocou em diligência para verificar a ocorrência, utilizando um veículo 4x2, modelo Kombi e uma moto, chegando ao local do incêndio após 10 minutos. No local do sinistro observou-se que a provável origem do incêndio foi a queima de resíduos dispostos irregularmente na área. Considerando a existência de estradas vicinais em todo o perímetro da área afetada, o incêndio foi monitorado pela equipe do PEI até a sua extinção de forma natural. Foi necessário a realização de um rescaldo minucioso devido ao material lenhoso proveniente da grande quantidade de resíduos depositados nessa região, utilizando bomba costal manual. A operação de combate foi finalizada às 14:00h.

Figuras 03 e 04: Área pertencente a Prefeitura Municipal de Conceição da Barra, local da ocorrência do incêndio.

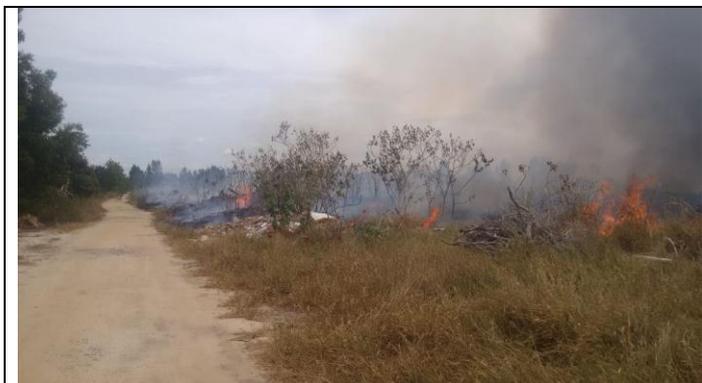
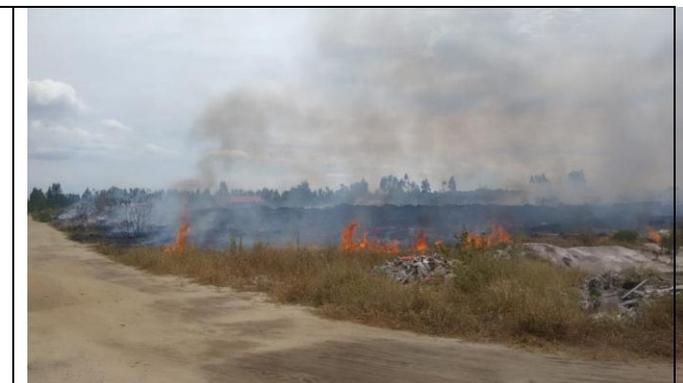
- () Direto: costal
() Indireto (descrever):
() Extinção Natural (descrever): Estradas no perímetro da área afetada serviram como aceiros naturais.

Figuras 05 e 06: Estradas vicinais que serviram de aceiro para extinção natural do incêndio.
