## Relatório de Ocorrência de Incêndio Florestal N. ° 02/2016

UNIDADE DE CONSERVAÇÃO: MONA SERRA DAS TORRES

## RELATÓRIO FOTOGRÁFICO DESCRITIVO (Referência: ROI-MONAST nº 02/2016)

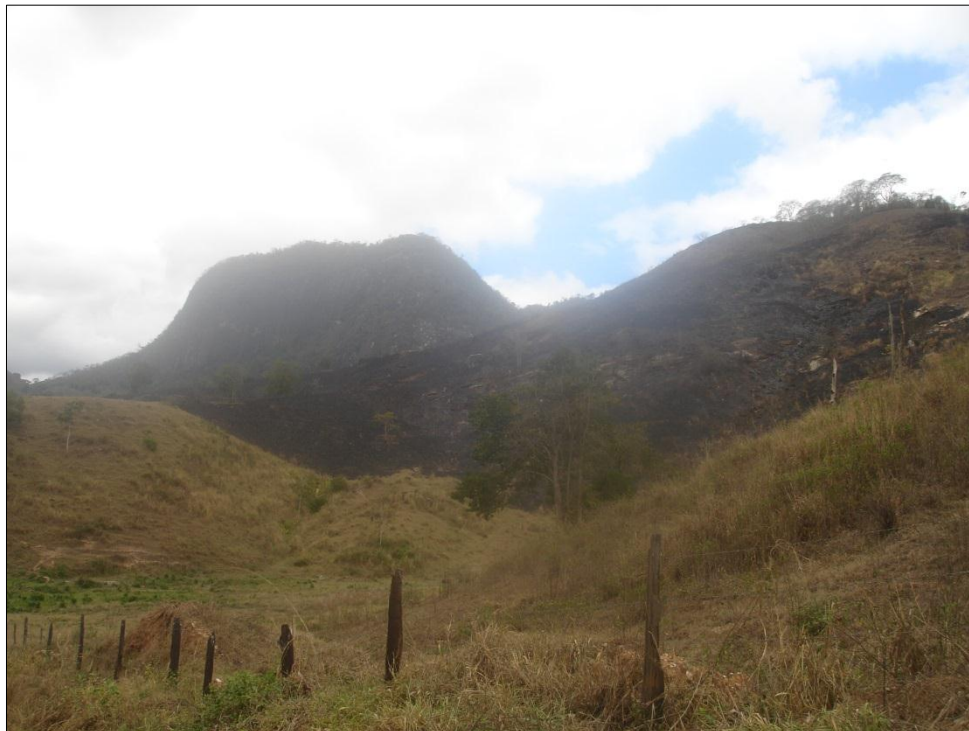
**Imagem 1:** Área de pastagem da propriedade particular queimada (foto registrada dia 24/08/16, Gerusa Bueno Rocha).

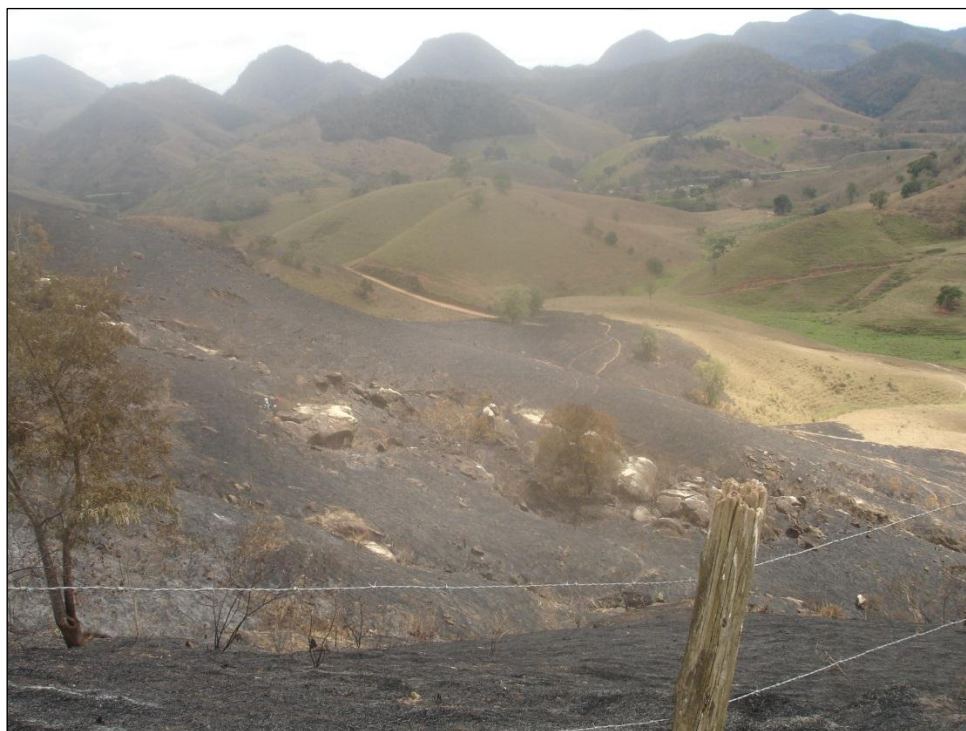
**Imagem 2:** Área de pastagem da propriedade particular queimada (foto registrada dia 24/08/16, Gerusa Bueno Rocha).

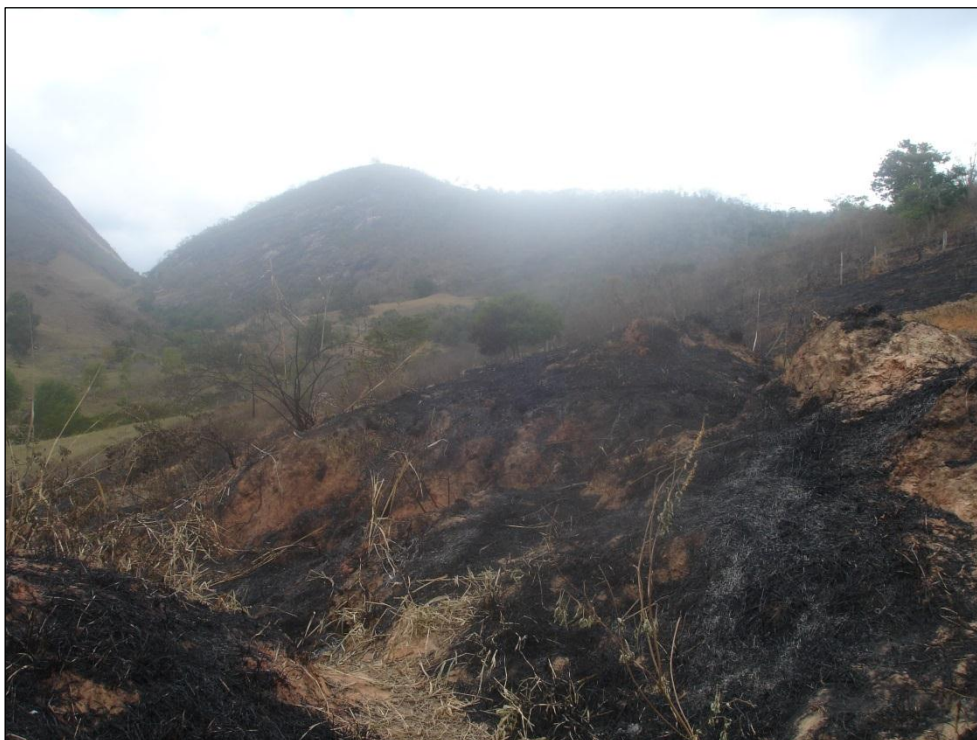
**Imagem 3:** Área do antigo lixão atingido queimada (foto registrada dia 24/08/16, Gerusa Bueno Rocha).

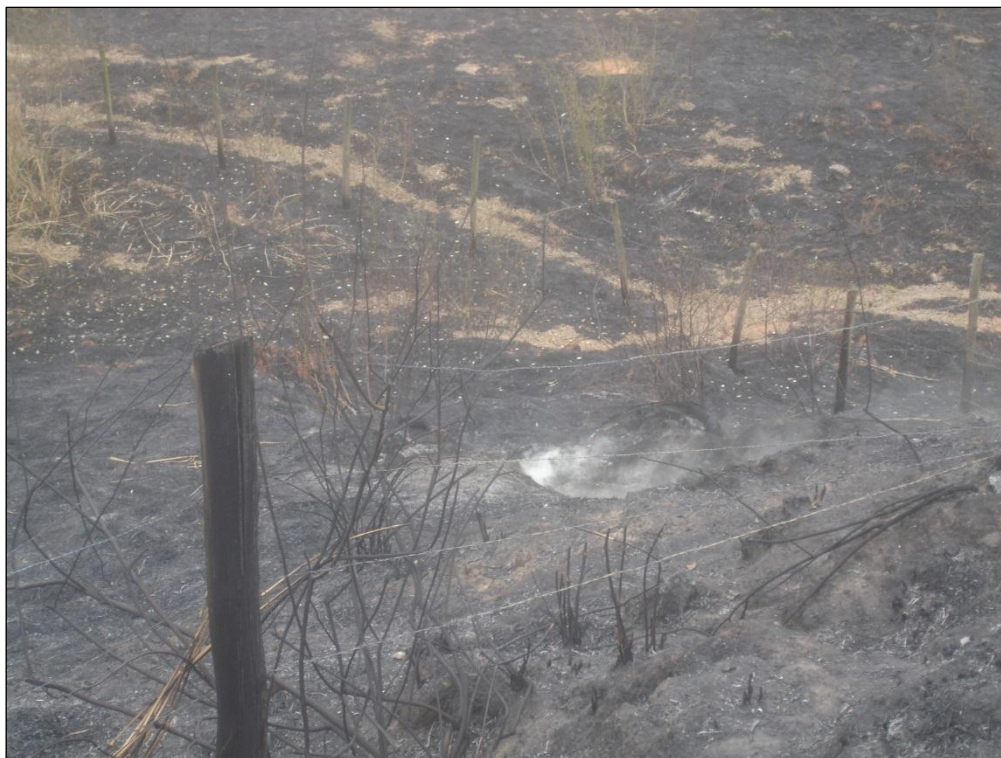
**Imagem 4:** Área de pastagem da propriedade particular e cerca que faz divisa com o antigo lixão (foto registrada dia 24/08/16, Gerusa Bueno Rocha).

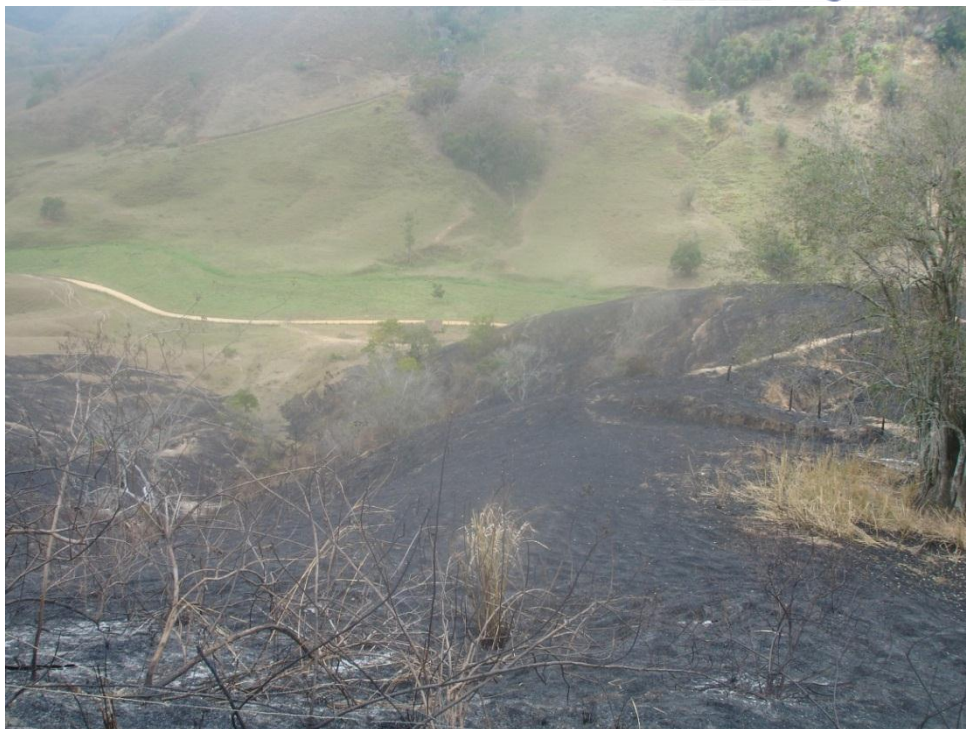
**Imagem 5:** Área de pastagem da propriedade particular queimada (foto registrada dia 25/08/16, Gerusa Bueno Rocha).

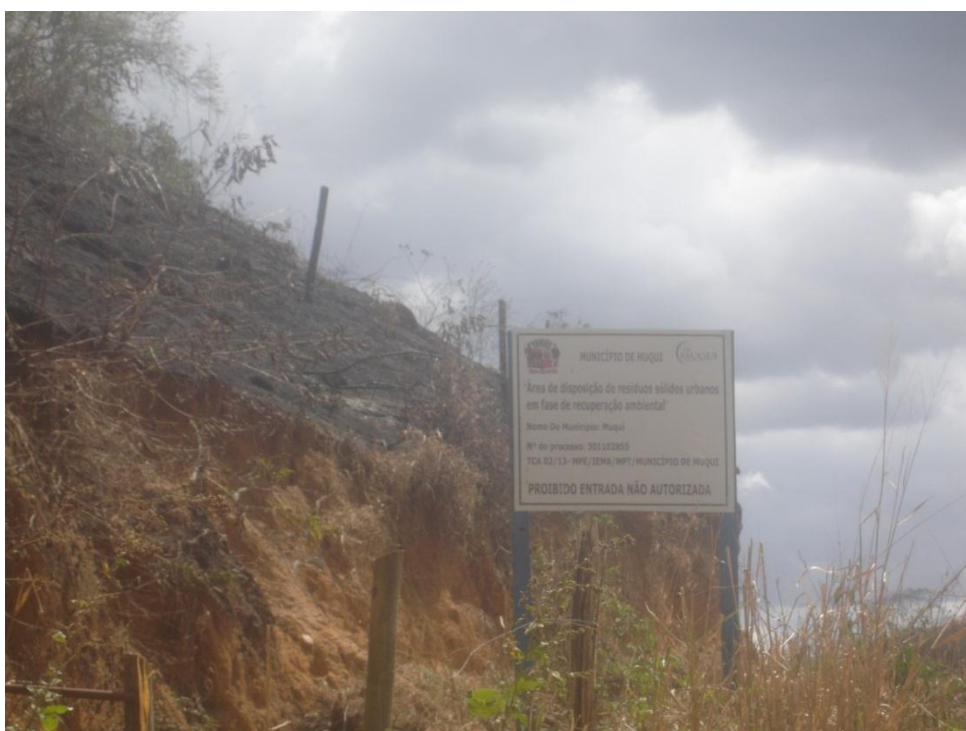
**Imagem 6:** Área do antigo lixão atingida pela queimada e placa de identificação da área (foto registrada dia 24/08/16, Gerusa Bueno Rocha).

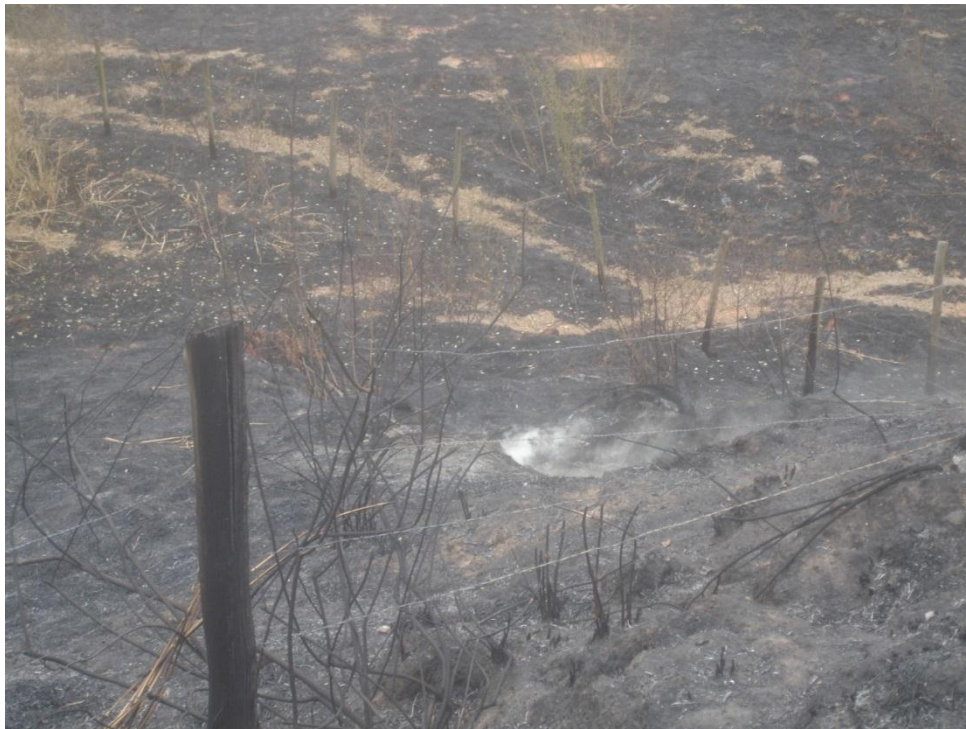
**Imagem 7:** Resquício do incêndio na área do antigo lixão (foto registrada dia 24/08/16, Gerusa Bueno Rocha).

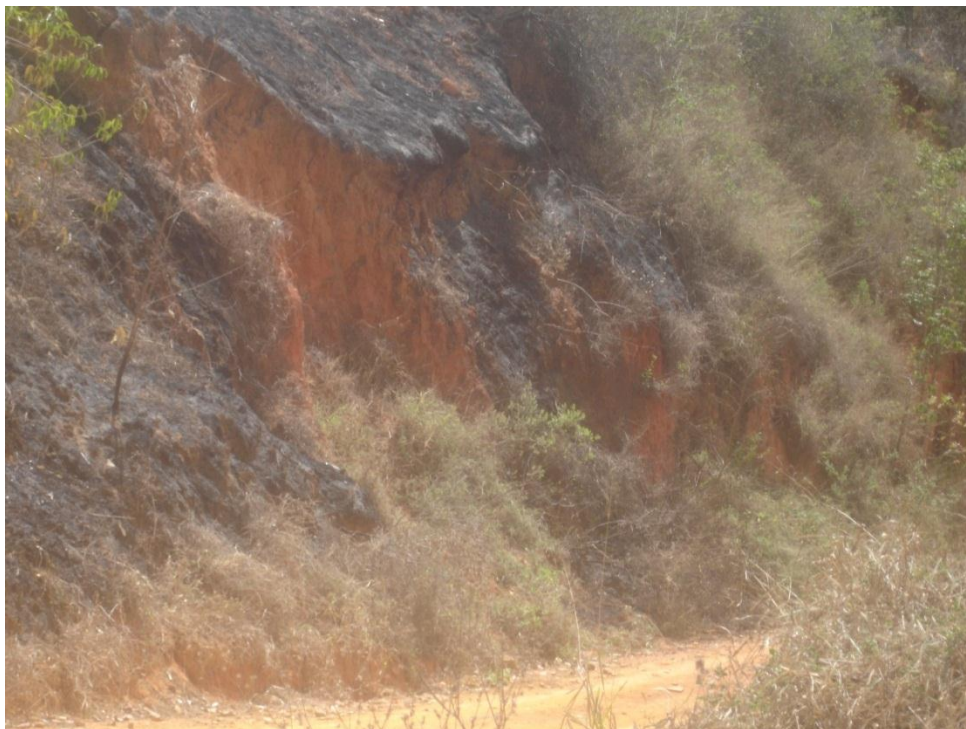
**Imagem 8:** Área queimada localizada à margem da estrada de chão que dá acesso ao antigo lixão (foto registrada dia 24/08/16, Gerusa Bueno Rocha).
