## Relatório de Ocorrência de Incêndio Florestal N. ° 002 /2019

UNIDADE DE CONSERVAÇÃO: PARQUE ESTADUAL DA PEDRA AZUL

## RELATÓRIO FOTOGRÁFICO DESCRITIVO (Referencia: ROI-PEPAZ N° 002/2019)

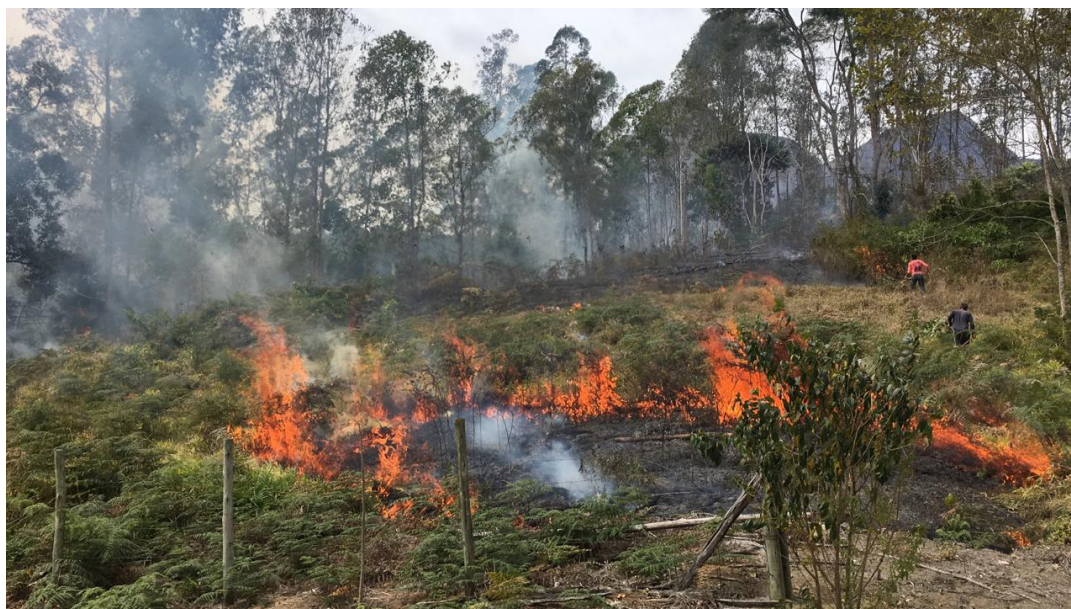
**Figura 01:** Imagem do local de ocorrência do incêndio florestal, com predominância de samambaias e eucalyptus.

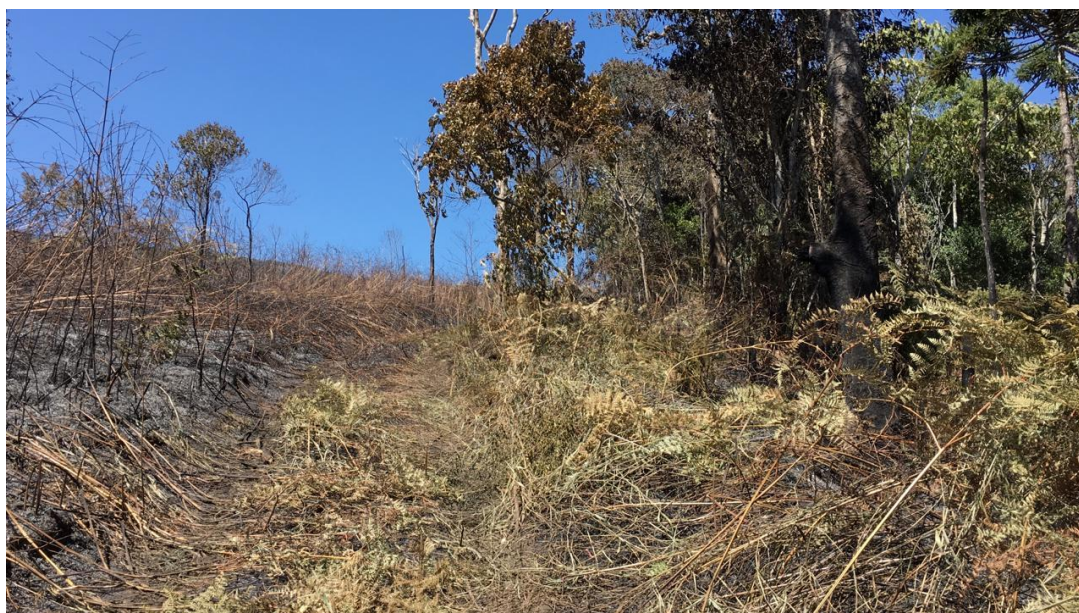
**Figura 02:** Imagem do local de ocorrência do incêndio florestal. Destaque para o fragmento florestal atingido pelo incêndio, localizado no canto direito da imagem.

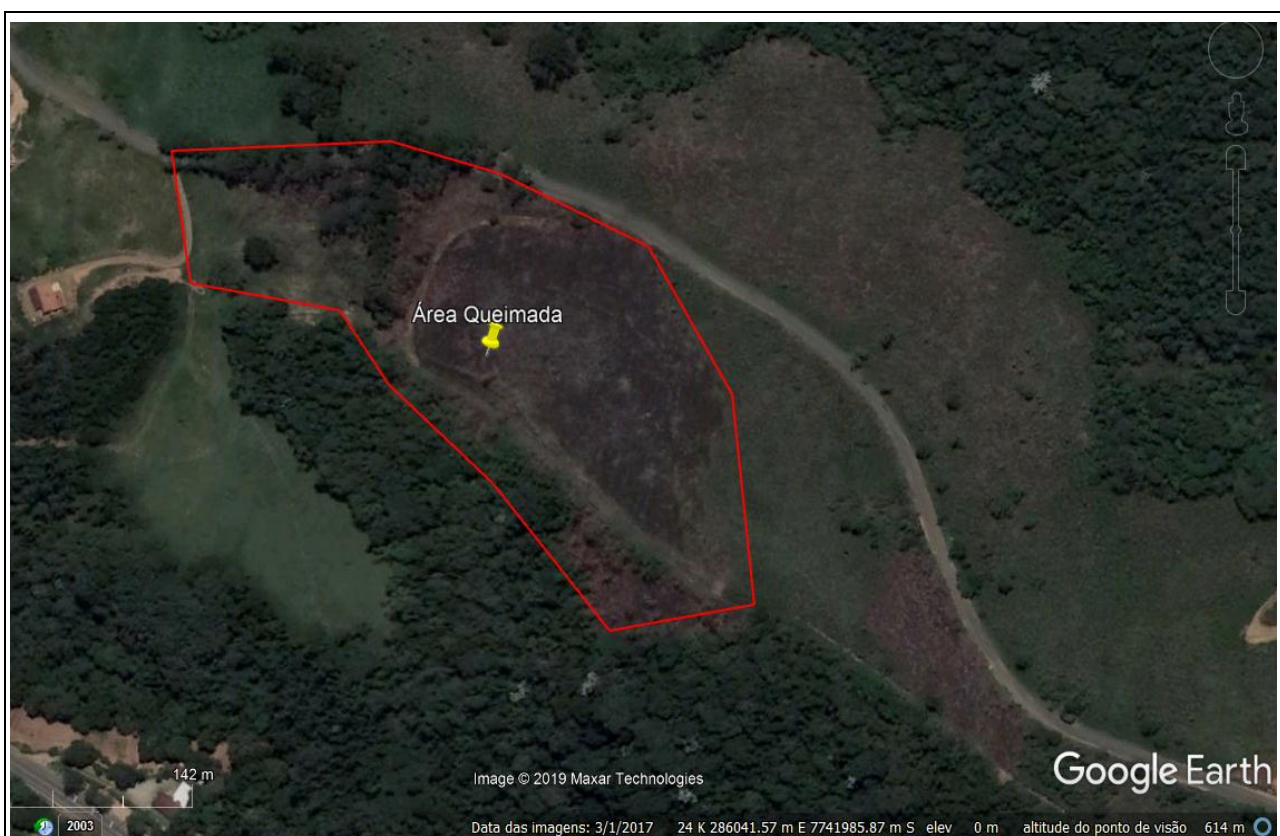
**Figura 03:** Vista do polígono (linha vermelha) da área total impactada pela ocorrência do incêndio florestal (imagens aéreas Google Earth).
