## Relatório de Ocorrência de Incêndio Florestal N.º 002/2020

UNIDADE DE CONSERVAÇÃO: Parque Estadual Cachoeira da Fumaça

### 11.1 - RELATÓRIO FOTOGRÁFICO DESCRITIVO (Referencia: ROI-PECF nº 002/2020)

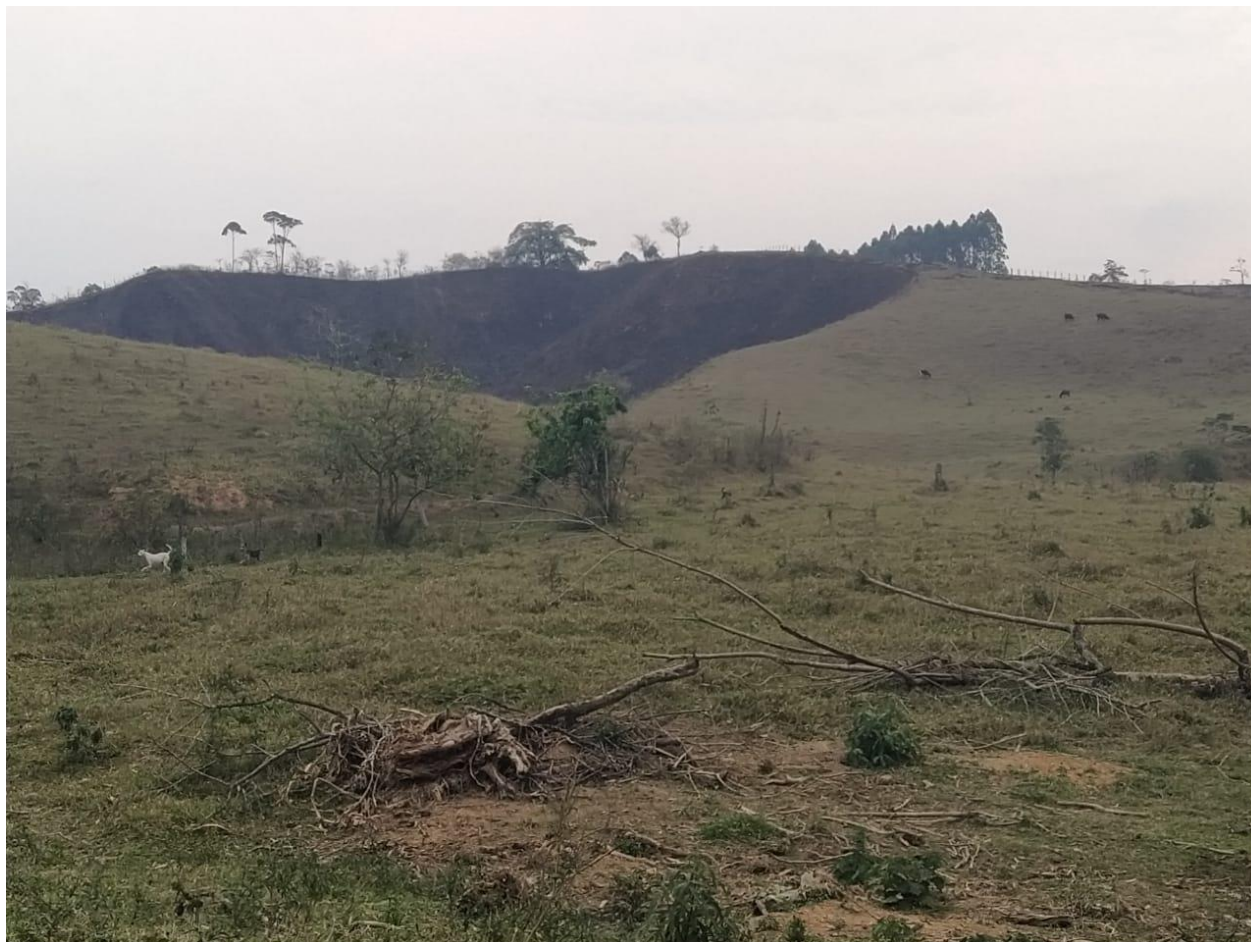
**Foto 01** - Vista do interior da área queimada.

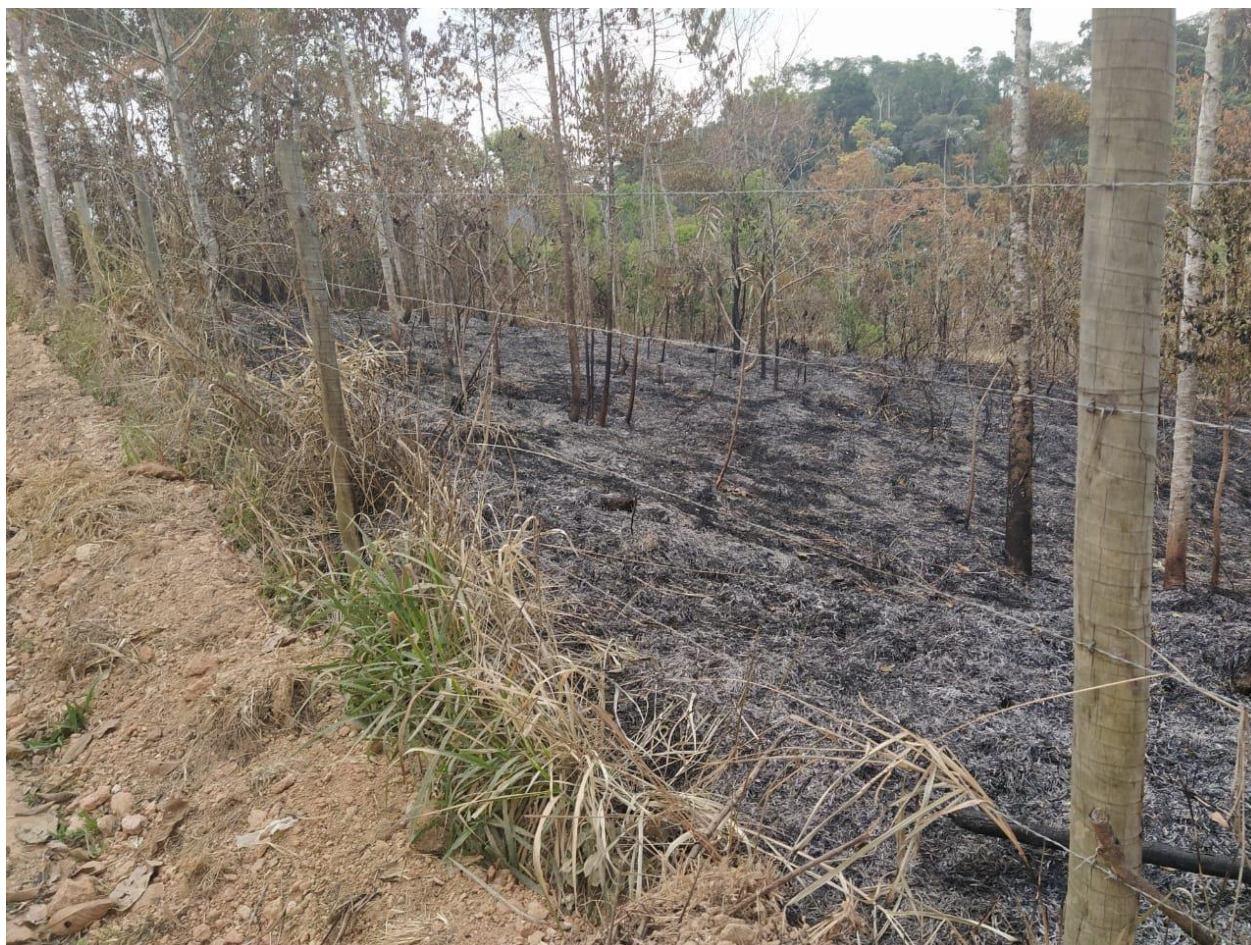
**Foto 02.** Fogo rente a cerca do outro lado da estrada aonde começou o foco do incêndio.

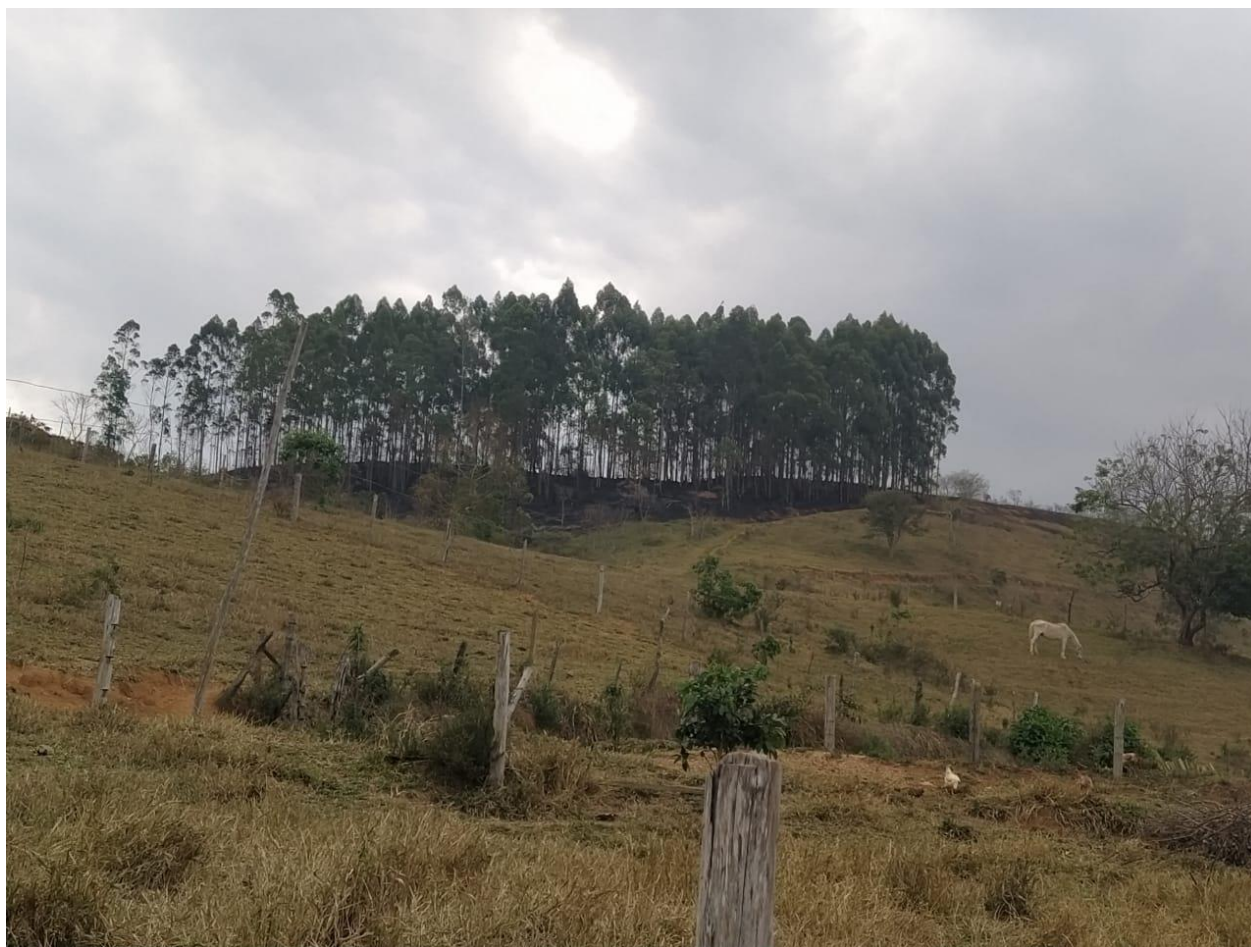
**Foto 03.** Vista parcial da área queimada, vegetação predominante de Eucaliptos .

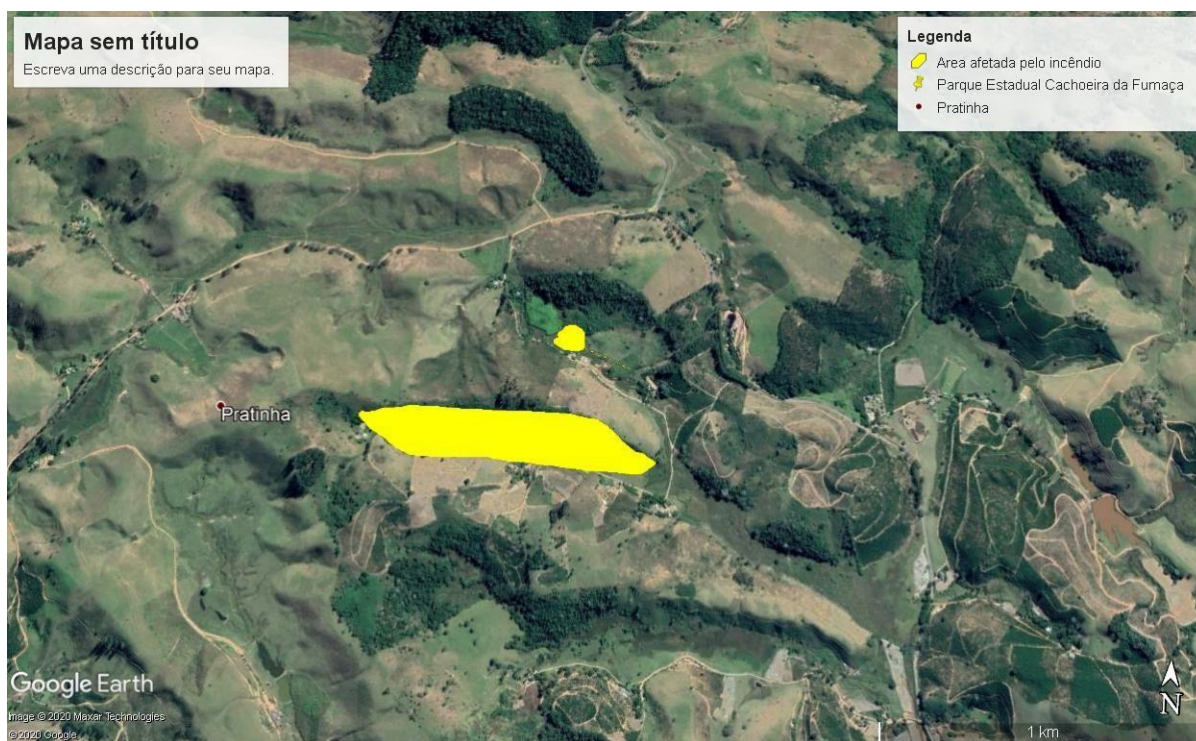
**Imagem 01.** Foco de incêndio (polígono amarelo) na zona de amortecimento do PECF
