## Relatório de Ocorrência de Incêndio Florestal N.º 011/2020

**UNIDADE DE CONSERVAÇÃO:** Parque Estadual de Itaúnas

## RELATÓRIO FOTOGRÁFICO DESCRITIVO (Referência: ROIF\_PEI nº 011/2020)

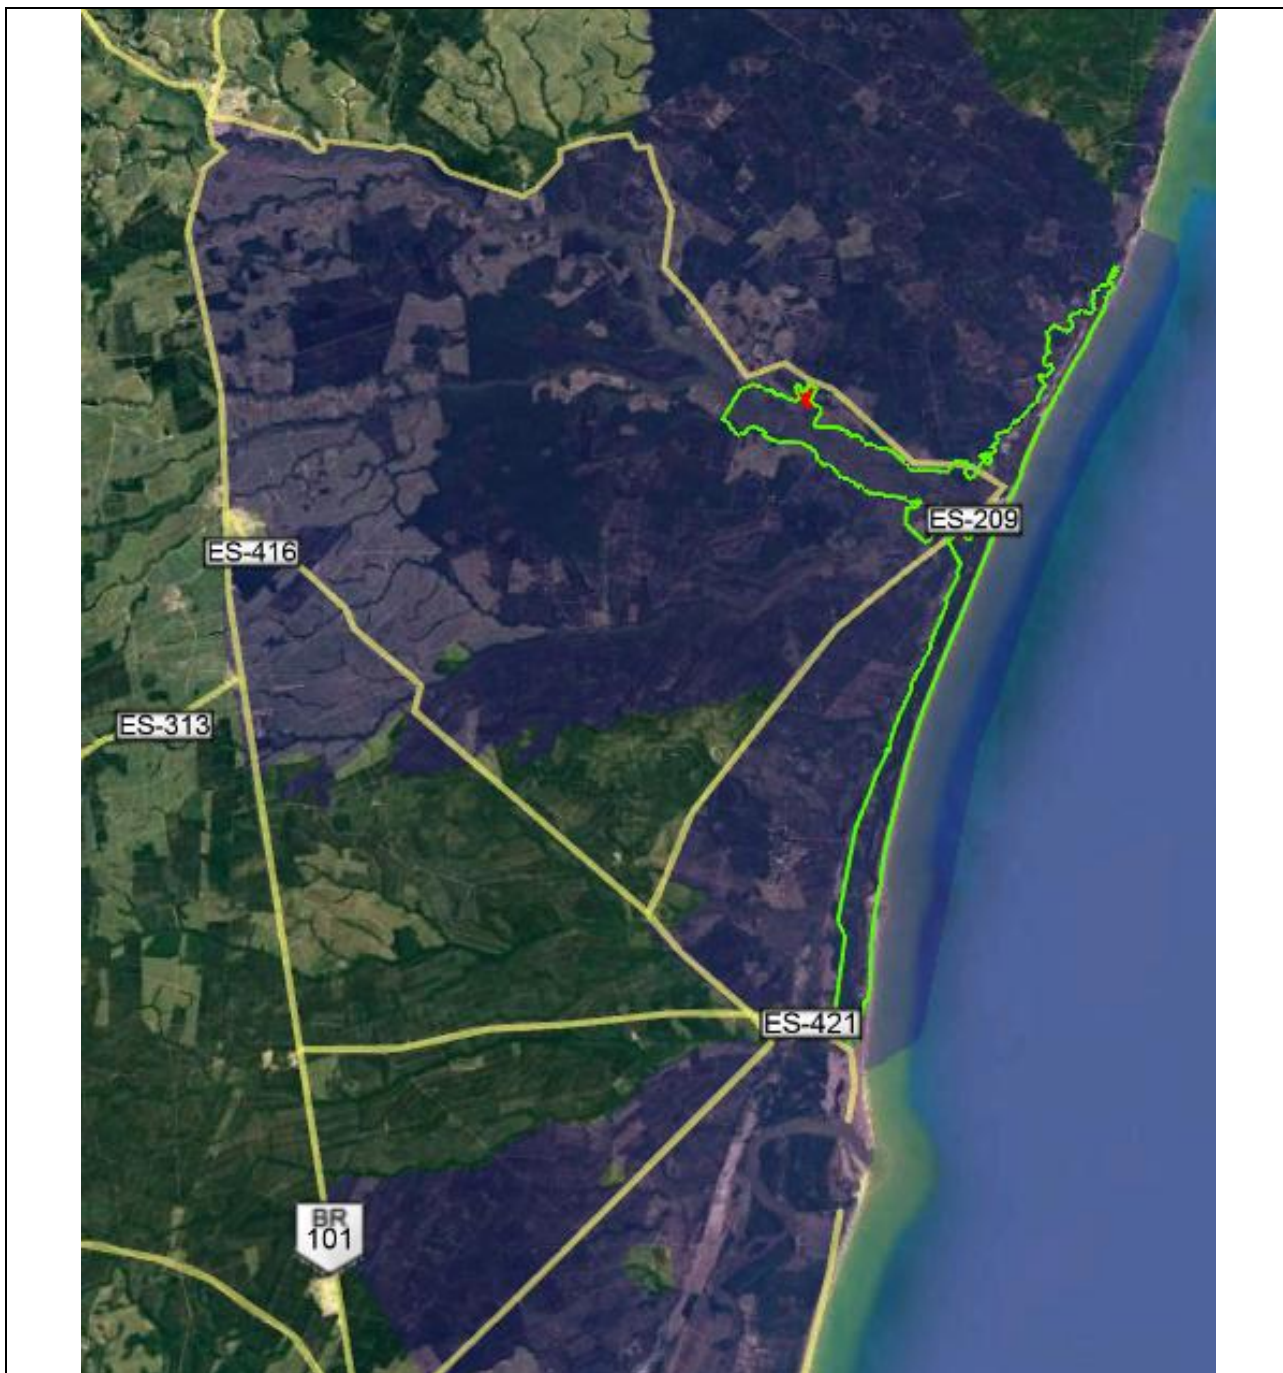
**Figura 01:** Imagem aérea da região do Parque Estadual de Itaúnas – PEI. O polígono azul representa a Zona de Amortecimento e o polígono verde representa o perímetro do PEI. O polígono vermelho representa o local do sinistro. **Fonte:** Google Earth. Data da Imagem: 13/10/2020.

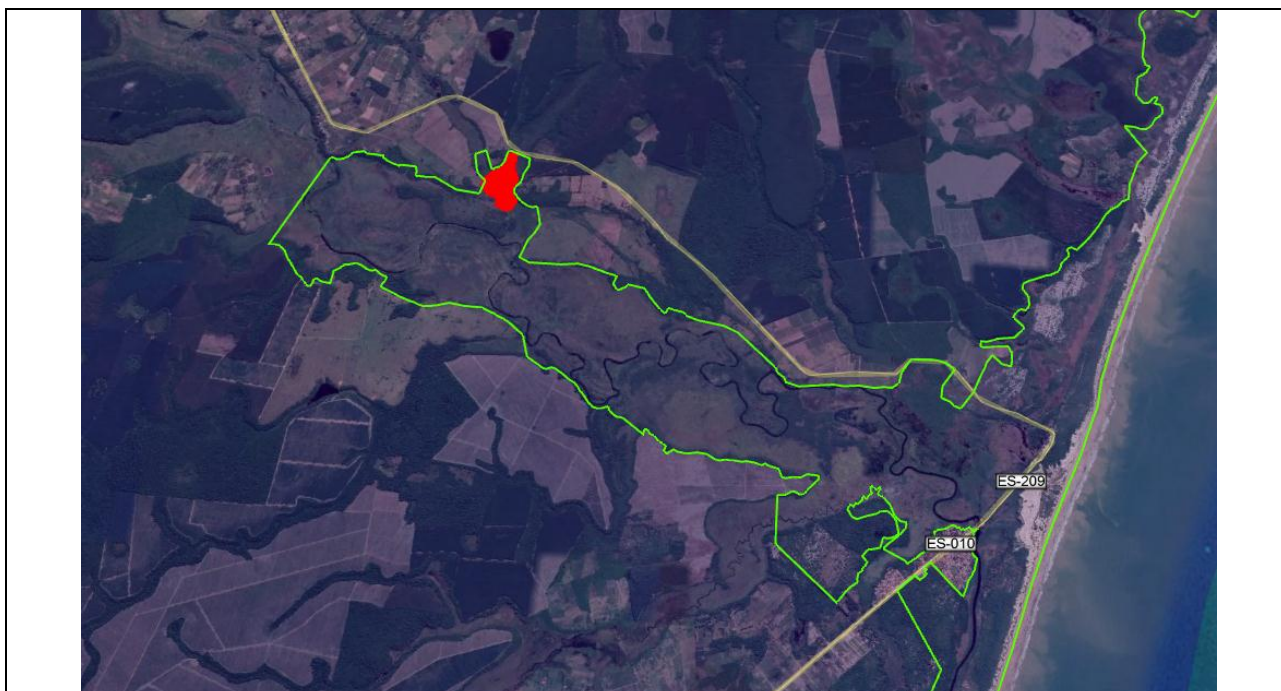
**Figura 02:** Imagem aérea da região do Parque Estadual de Itaúnas – PEI. O polígono verde representa o perímetro do PEI e o polígono vermelho representa a estimativa de área afetada pelo sinistro. **Fonte:** Google Earth. Data da Imagem: 13/10/2020.

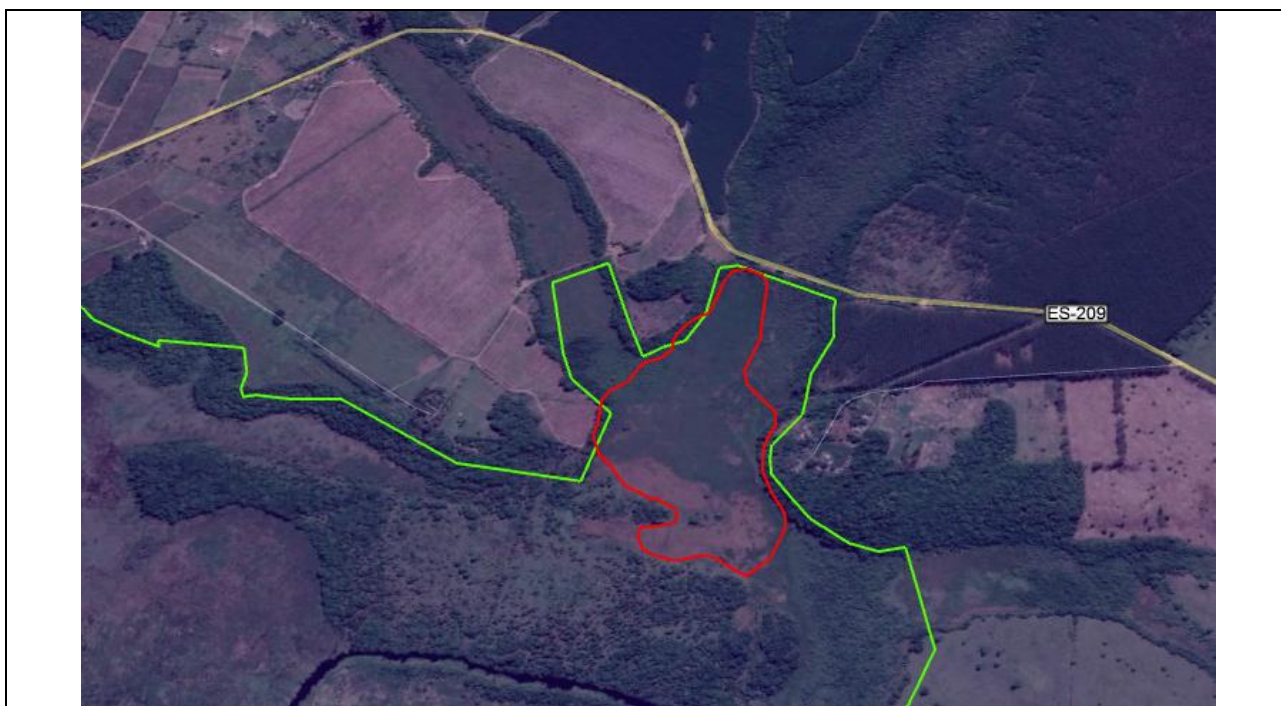
**Figura 03:** Imagem aérea da região do Parque Estadual de Itaúnas – PEI. O polígono verde representa o perímetro do PEI e o polígono vermelho representa a estimativa de área afetada pelo sinistro. **Fonte:** Google Earth. Data da Imagem: 13/10/2020.

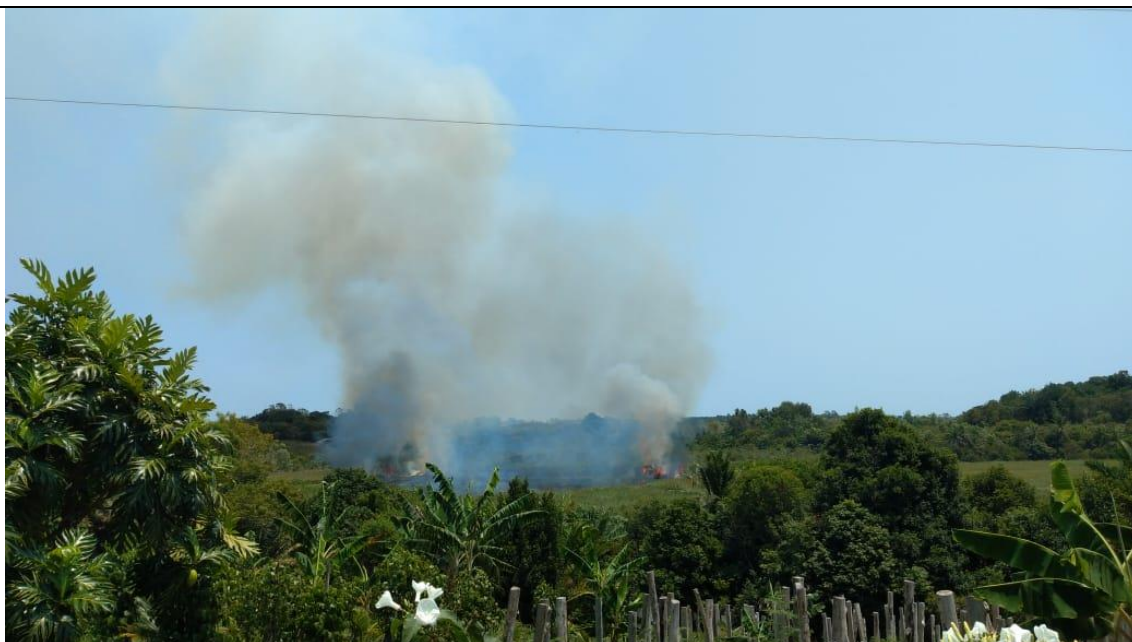
**Figura 04:** Imagem durante a vistoria de localização, dimensionamento do sinistro e definição da estratégia para acesso e combate. Ponto de observação localizado na Comunidade “Pedro Gomes”, coordenadas UTM X 419888 e Y 7967226 WGS 84.

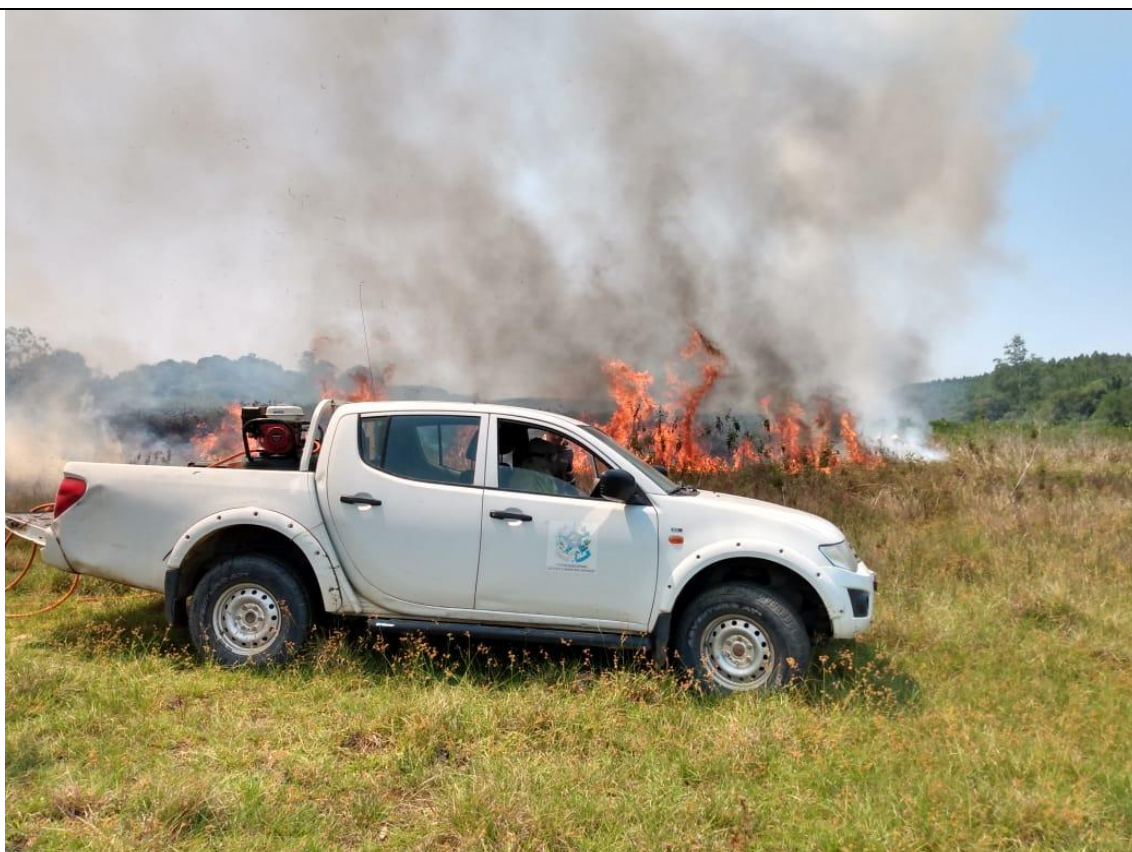
Área de difícil acesso por ser uma região alagável (brejo), restringindo a mobilidade dos equipamentos e brigadistas.

**Figura 05:** Equipe do PEI no início das ações de combate, evidência da dificuldade de acesso até o local da linha de fogo devido a sua extensão ao longo da área alagável do córrego Santa Helena.

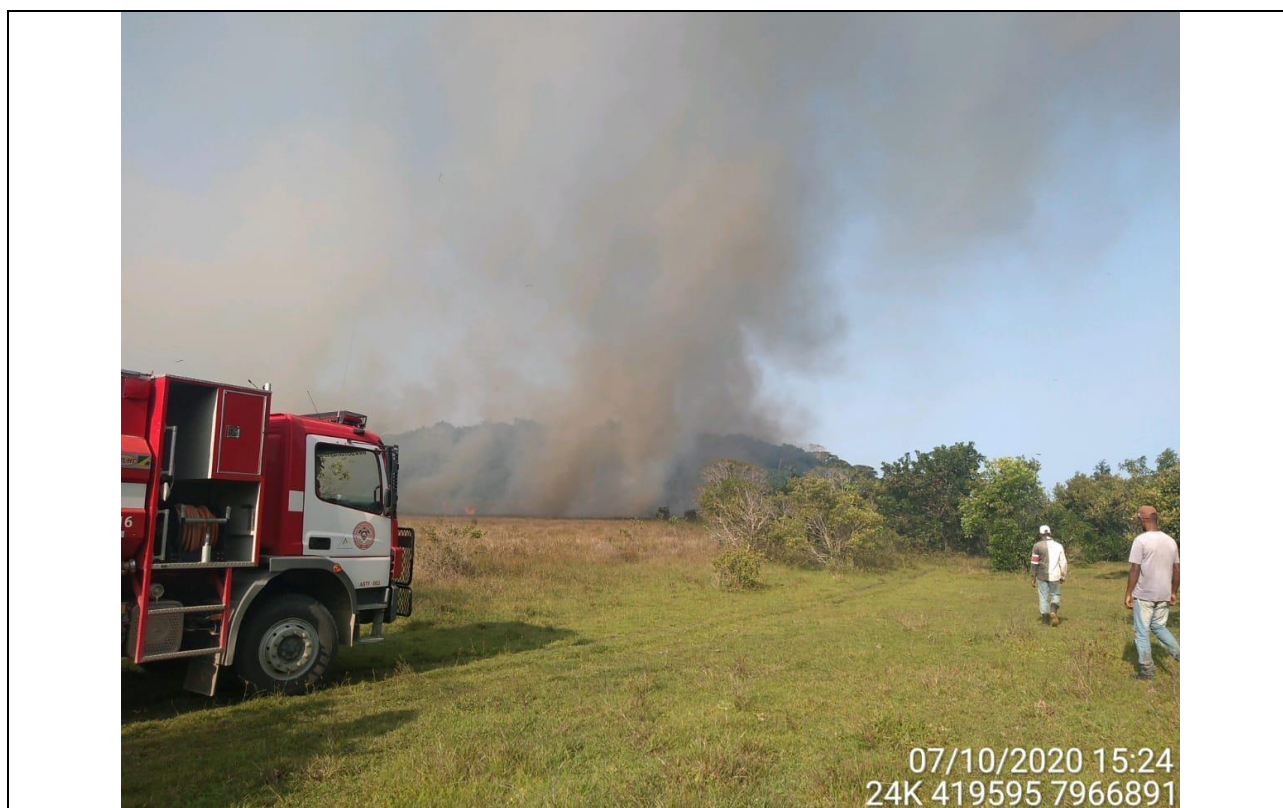
**Figura 06:** Equipe do Corpo de Bombeiros com caminhão modelo ABT 4x4 apoiando as ações de combate.

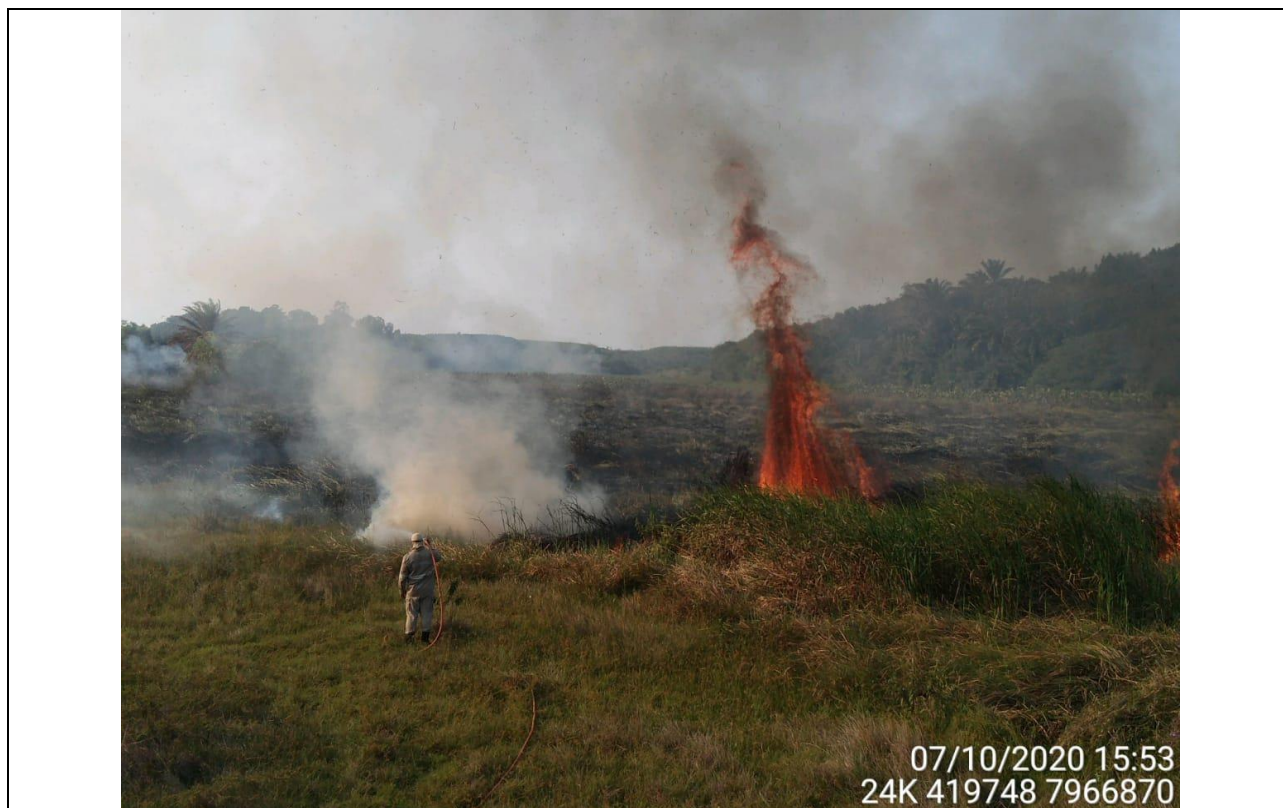
**Figura 07:** Dimensão da área afetada e altura das labaredas. Equipe do Corpo de Bombeiros apoiando as ações de combate.

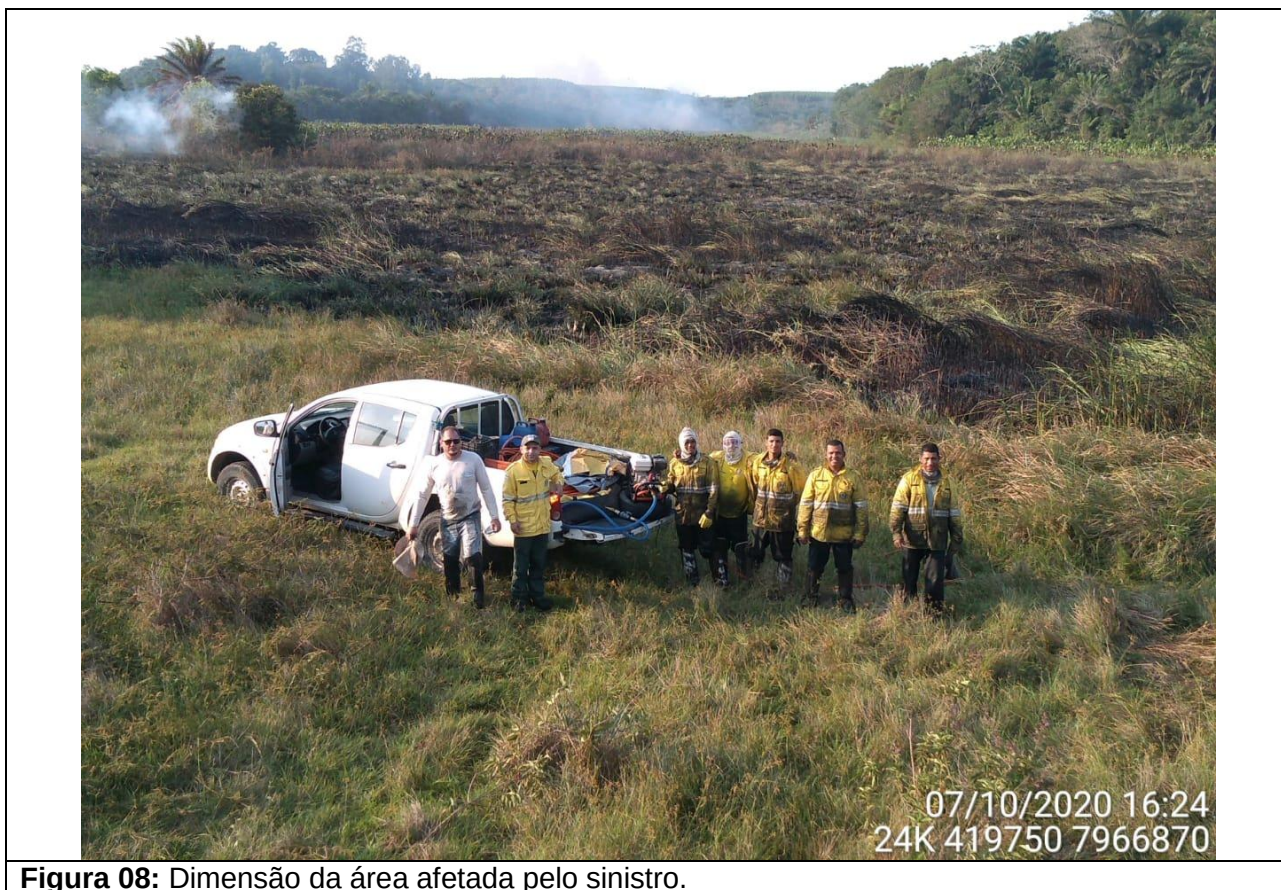
**Figura 08:** Dimensão da área afetada pelo sinistro.

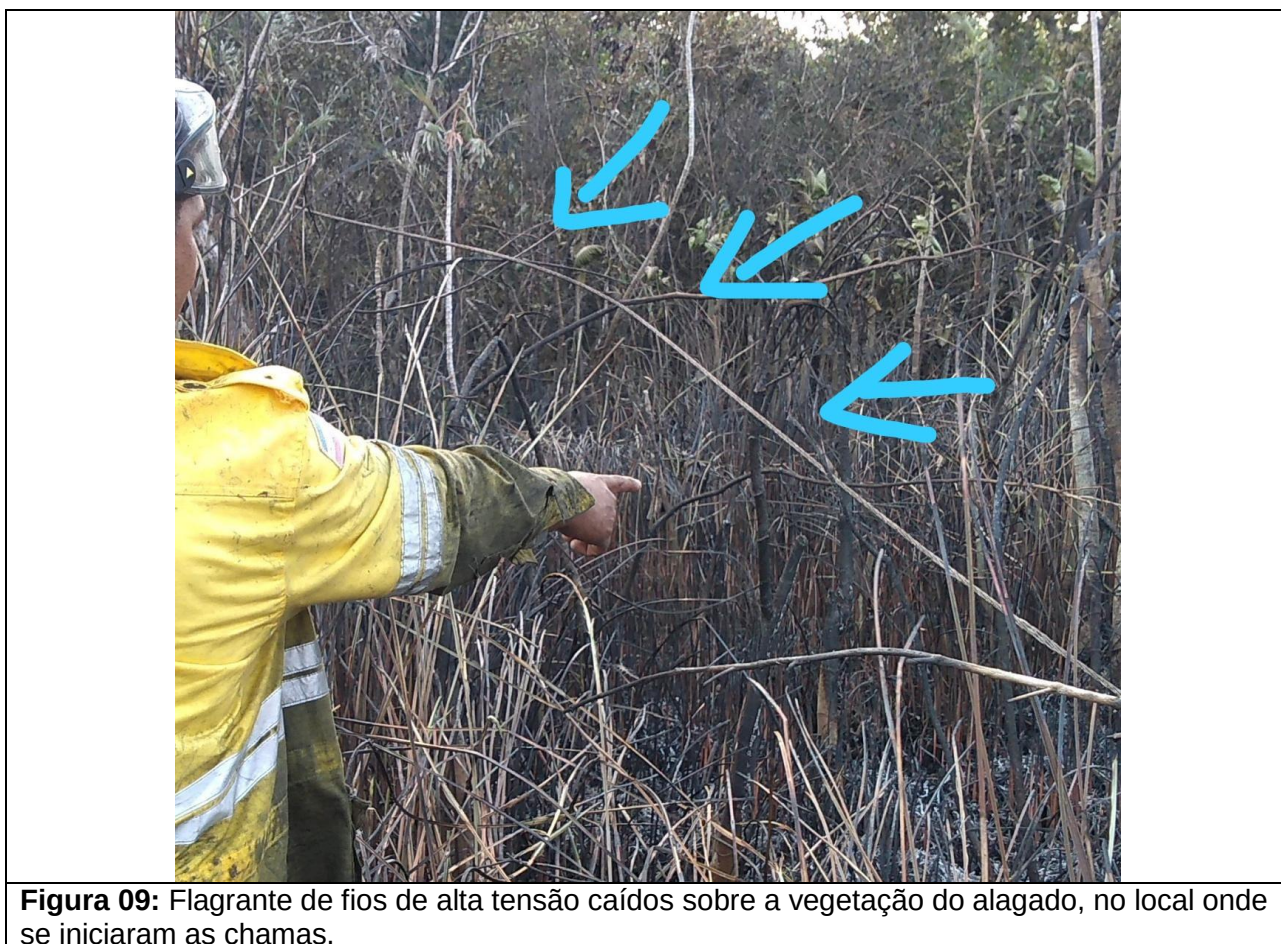
| | | Causas adversas | |
|---|---|---|---|
| ( X ) | Rompimento de cabo de alta tensão | ( ) | Vandalismo |

**Figura 09:** Flagrante de fios de alta tensão caídos sobre a vegetação do alagado, no local onde se iniciaram as chamas.

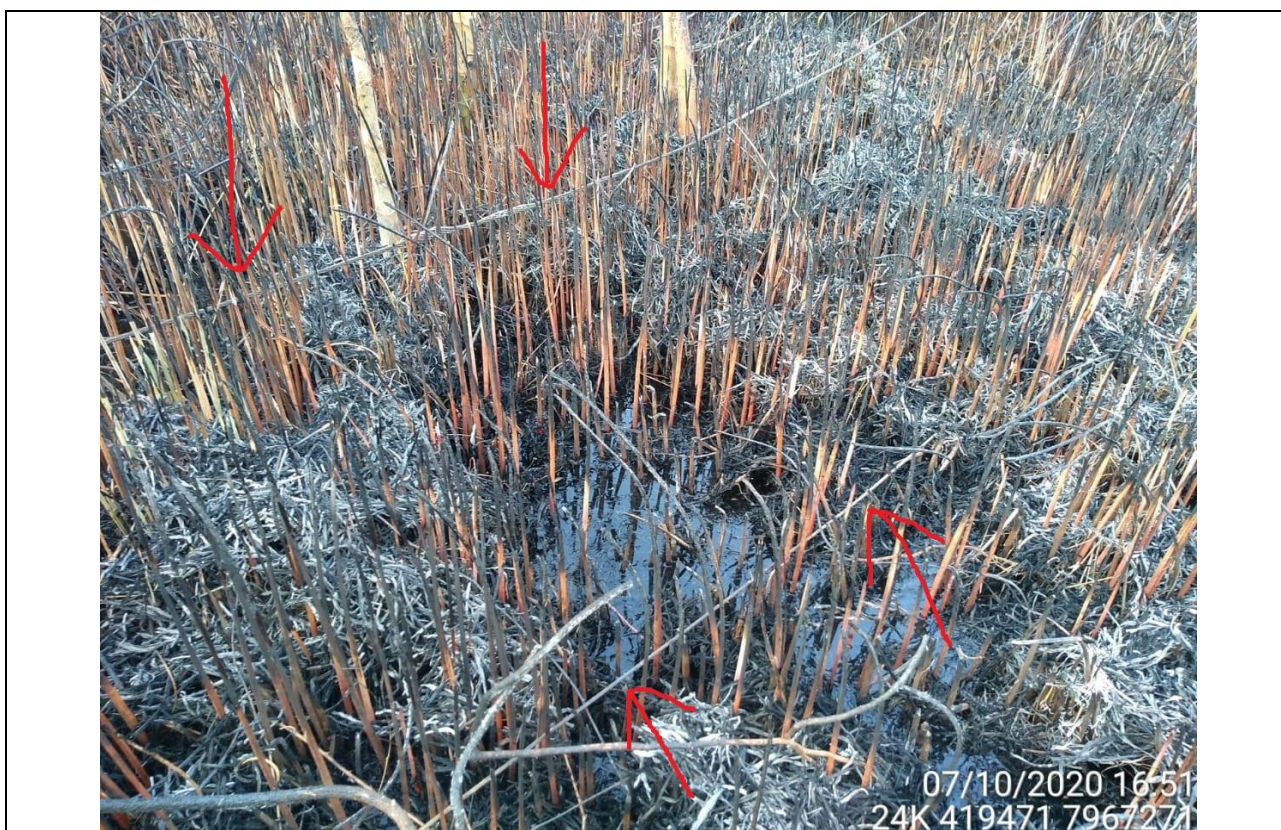
**Figura 10:** Flagrante dos fios de alta tensão caídos sobre a vegetação do alagado, no local onde se iniciaram as chamas.

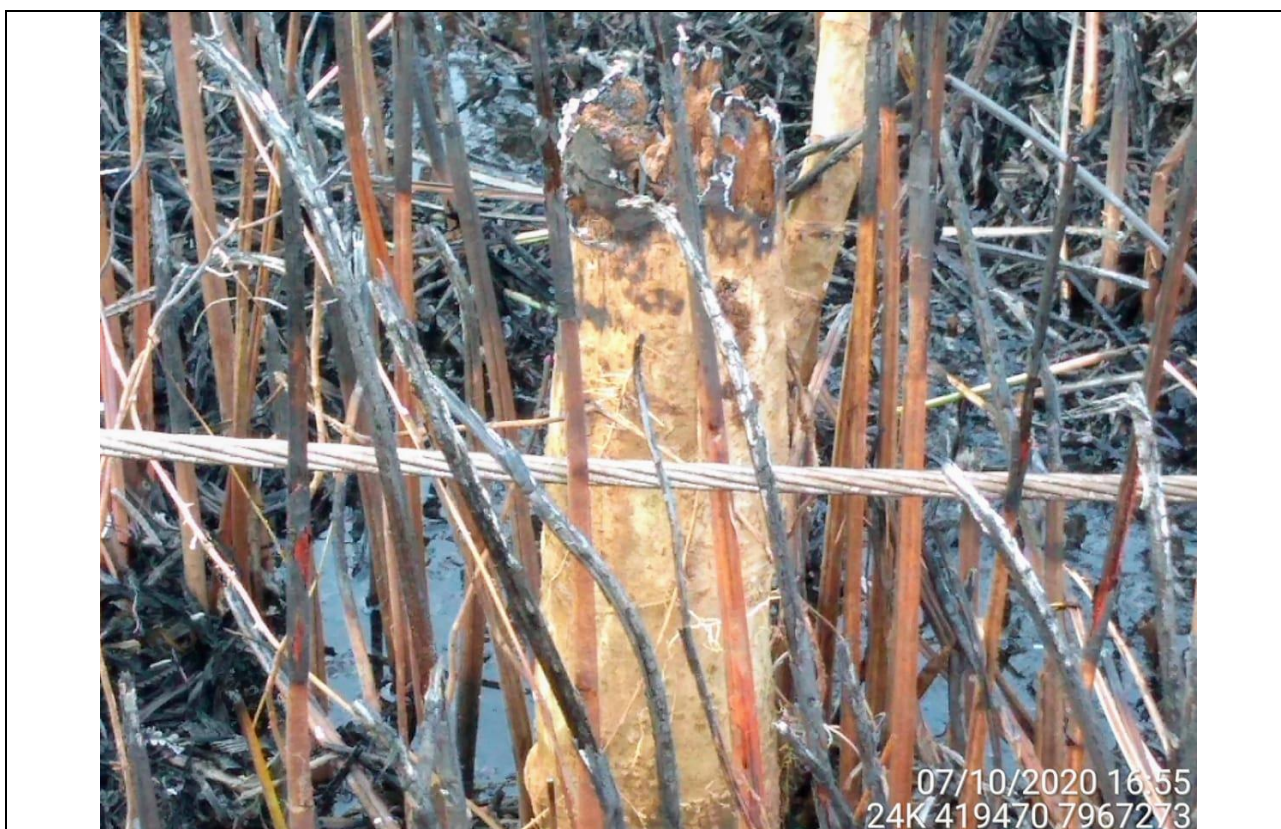
**Figura 11:** Cabo de alta tensão caído sobre a vegetação do alagado, no local onde se iniciaram as chamas.

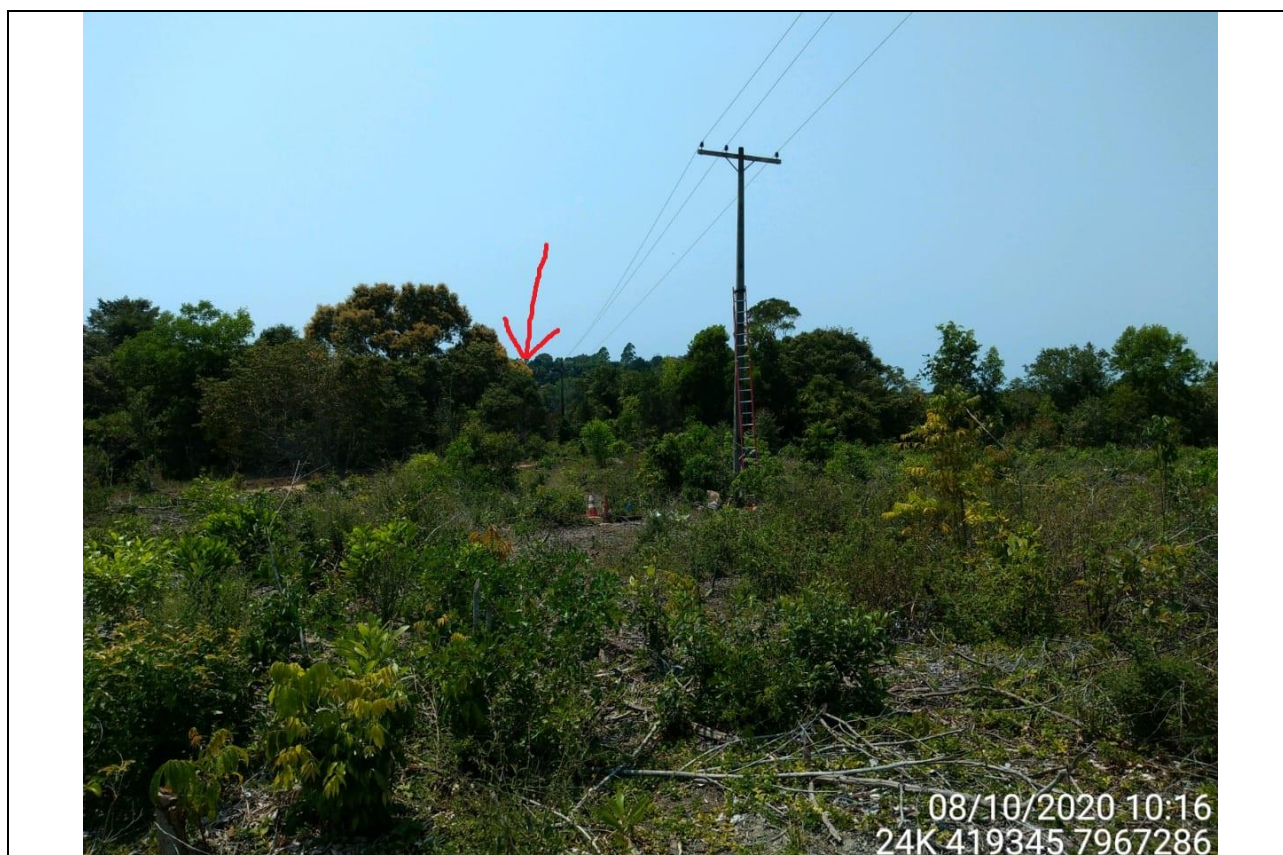
**Figura 12:** Rede de alta tensão que passa sobre a região alagável do córrego Santa Helena, levando energia para a região da comunidade de Pedro Gomes. A seta vermelha indica o local onde se iniciou o foco de incêndio.

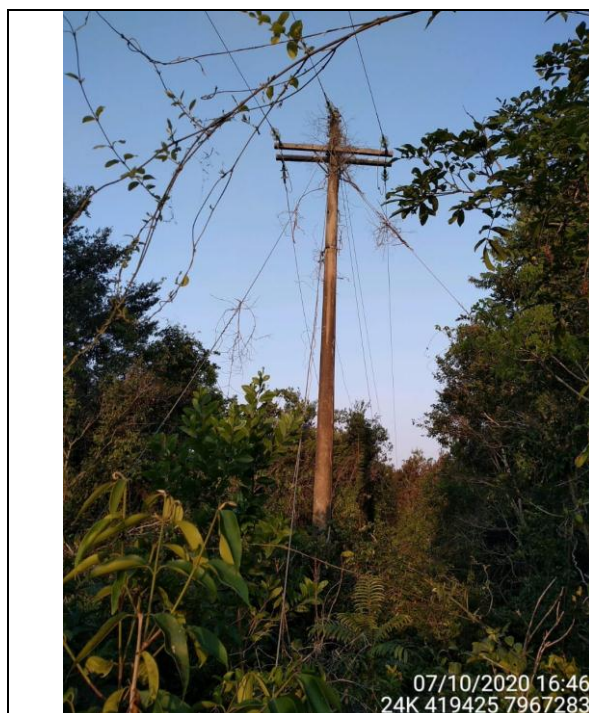
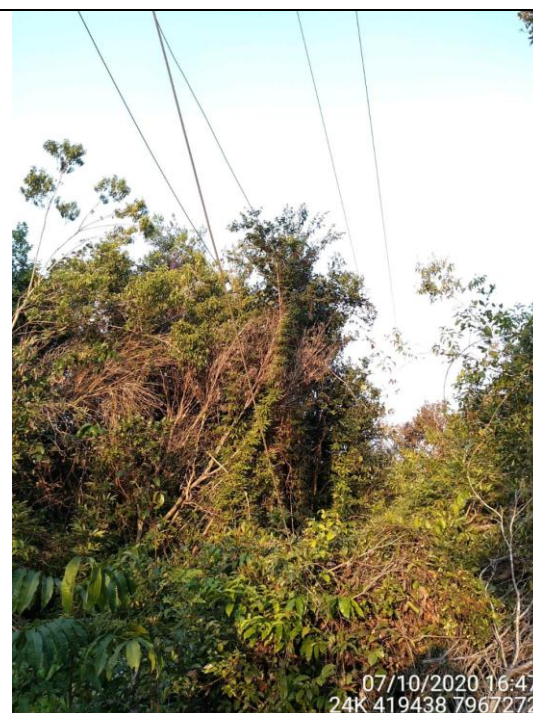
**Figuras 13 e 14:** Situação da rede de alta tensão que passa sobre a região alagável do córrego Santa Helena, próximo ao local onde se iniciou o foco de incêndio. A grande quantidade de vegetação nos cabos evidencia falta de poda preventiva, por parte da empresa de energia.
