## Relatório de Ocorrência de Incêndio Florestal N.º 001/2023

**UNIDADE DE CONSERVAÇÃO:** Parque Estadual de Itaúnas

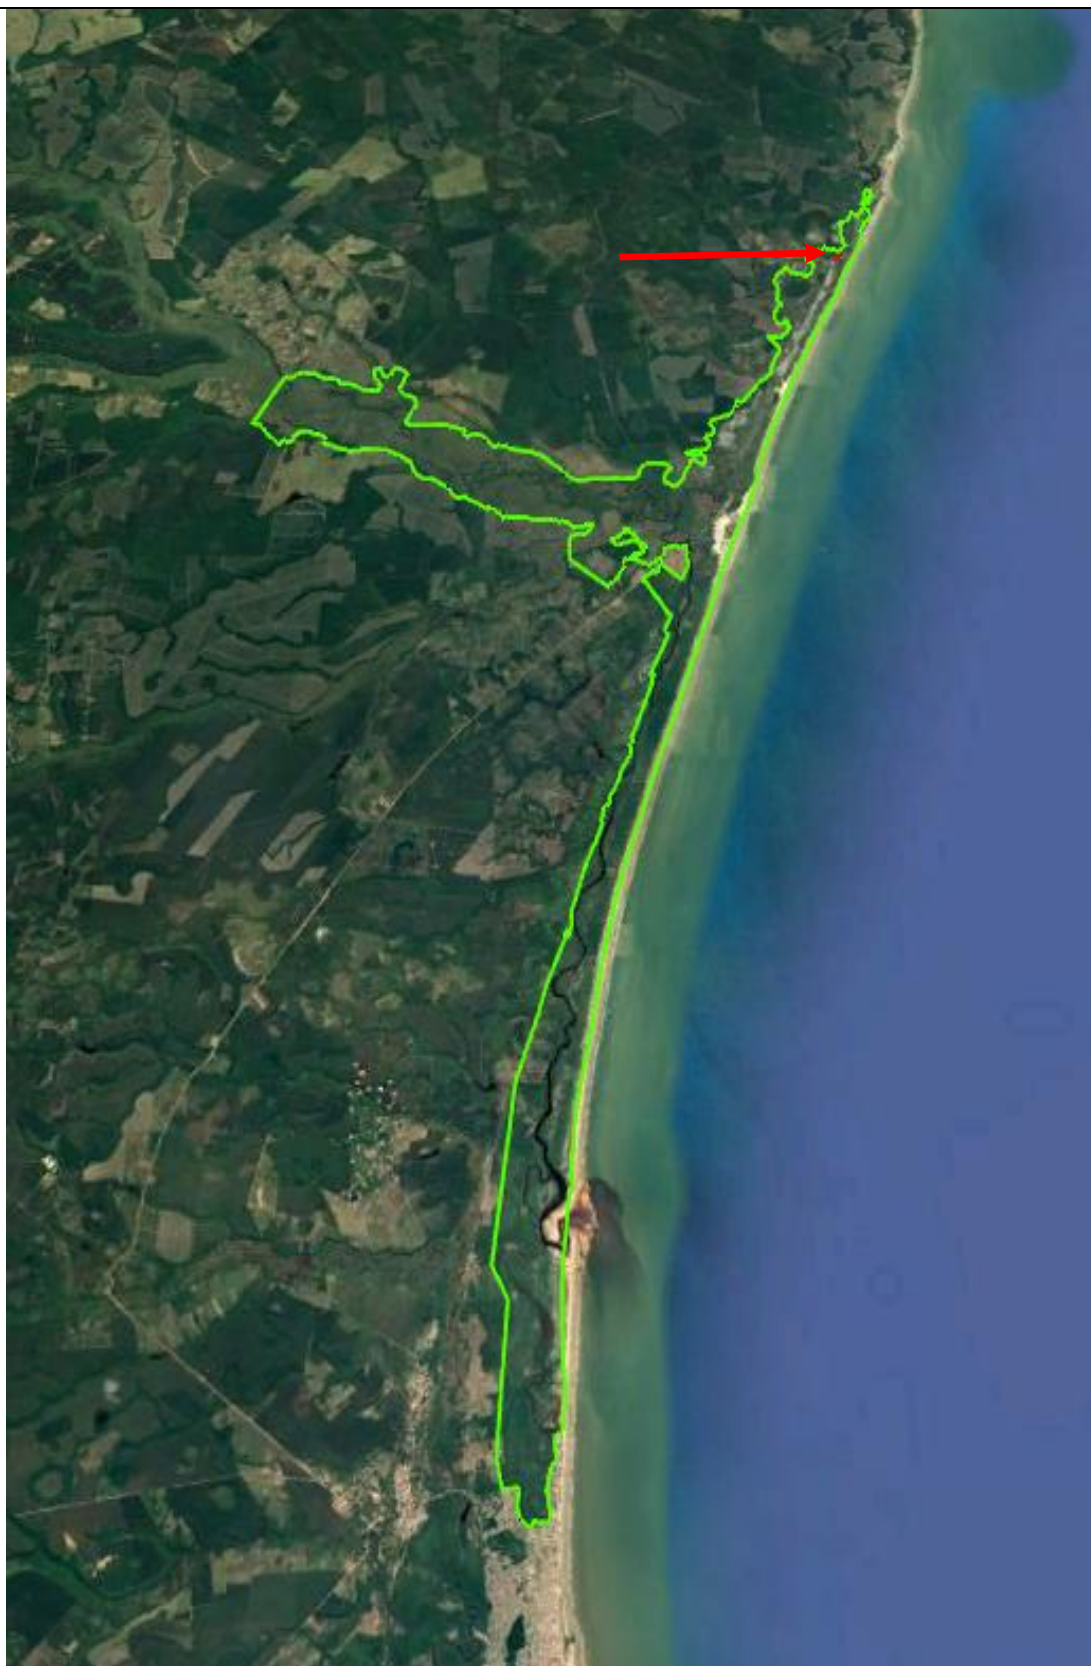
**Figura 01:** Imagem de satélite delimitando a região do incêndio. O polígono verde representa os limites do Parque Estadual de Itaúnas, a seta vermelha indica a região da área queimada.

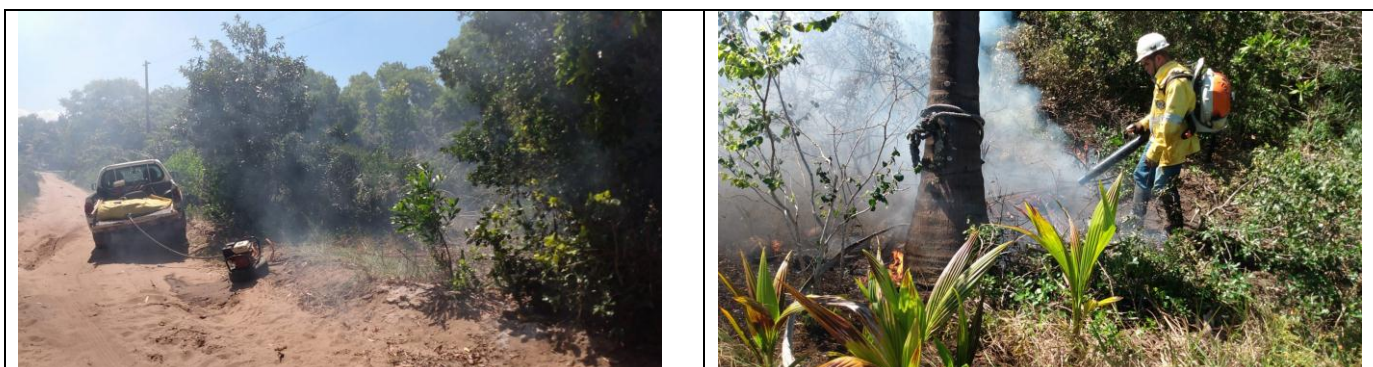
**Figuras 04 e 05:** Imagens da região do incêndio e da equipe do PEI realizando os trabalhos técnicos de combate ao sinistro.

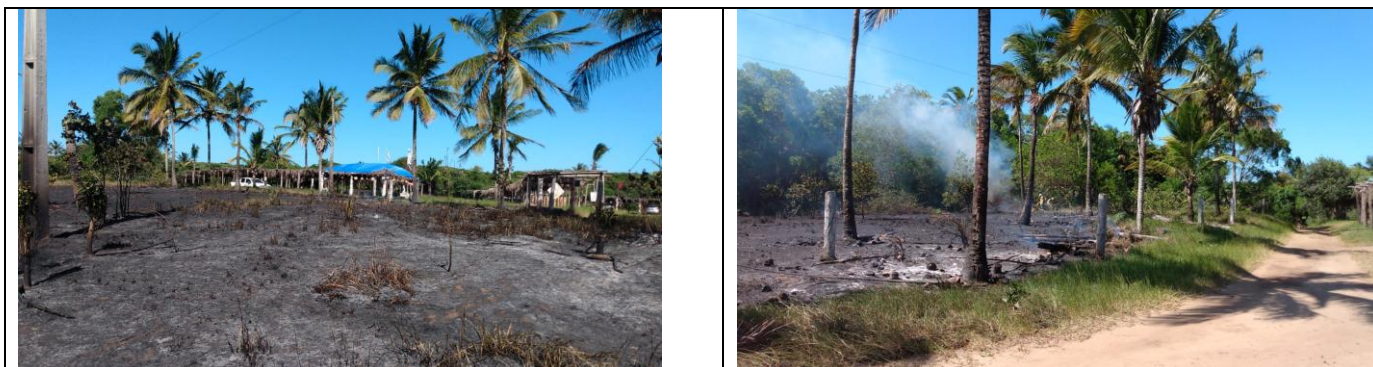
**Figuras 06 e 07:** Imagens panorâmicas da região afetada pelo incêndio. Detalhe para a presença de troncos de madeira, casas de cupim, além de restos de vegetação e material lenhoso depositados no local

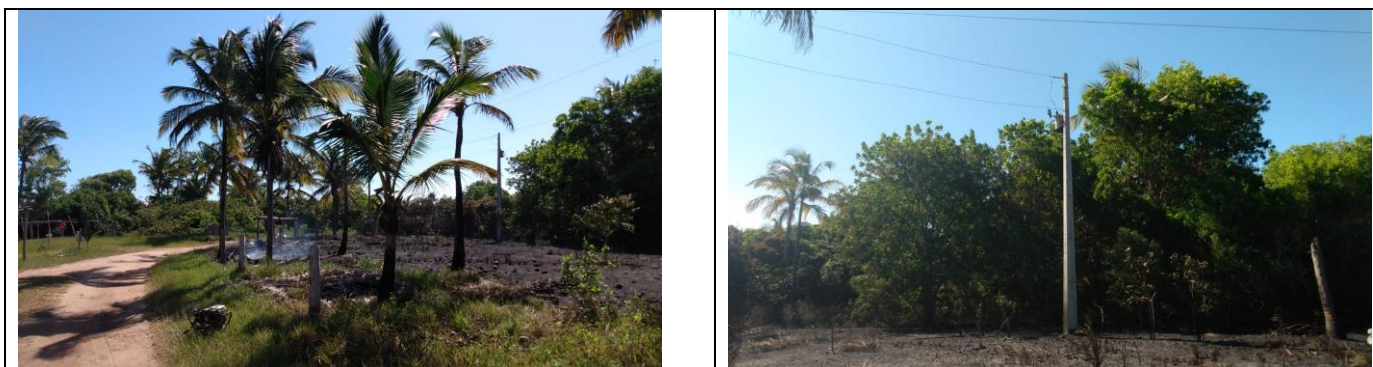
Temperatura elevada considerando o horário de ocorrência do incêndio, distância da sede do PEI, risco de acidente com rede de alta tensão que atravessa o local afetado pelo sinistro.

**Figuras 08 e 09:** Imagens panorâmicas da região afetada pelo incêndio. Detalhe para a presença da rede de alta tensão que abastece a comunidade do Riacho Doce, tornado arriscado o trabalho de combate ao sinistro.
