## Relatório de Ocorrência de Incêndio Florestal (ROIF)

IEMA/GRN/ UC-MONAST - N. ° 001 /2024

UNIDADE DE CONSERVAÇÃO: Monumento Natural Serra das Torres

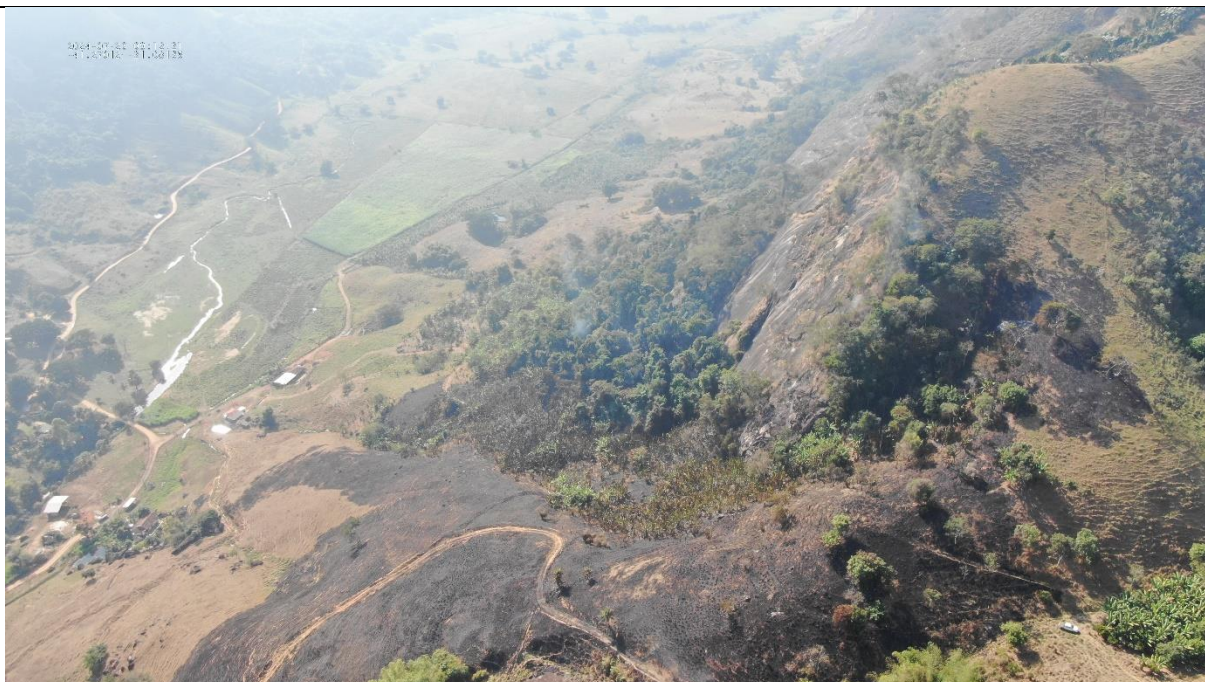
**Foto 01.** Vista da área queimada de Drone.

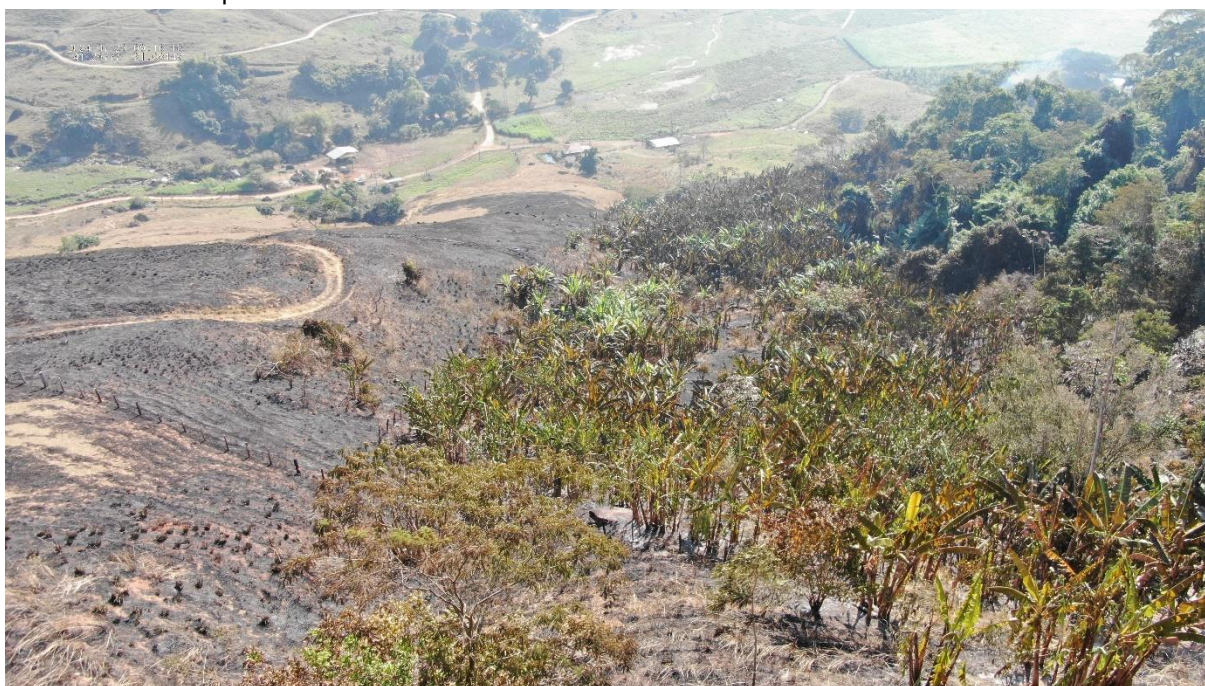
**Foto 02.** Bananal e pasto queimado.

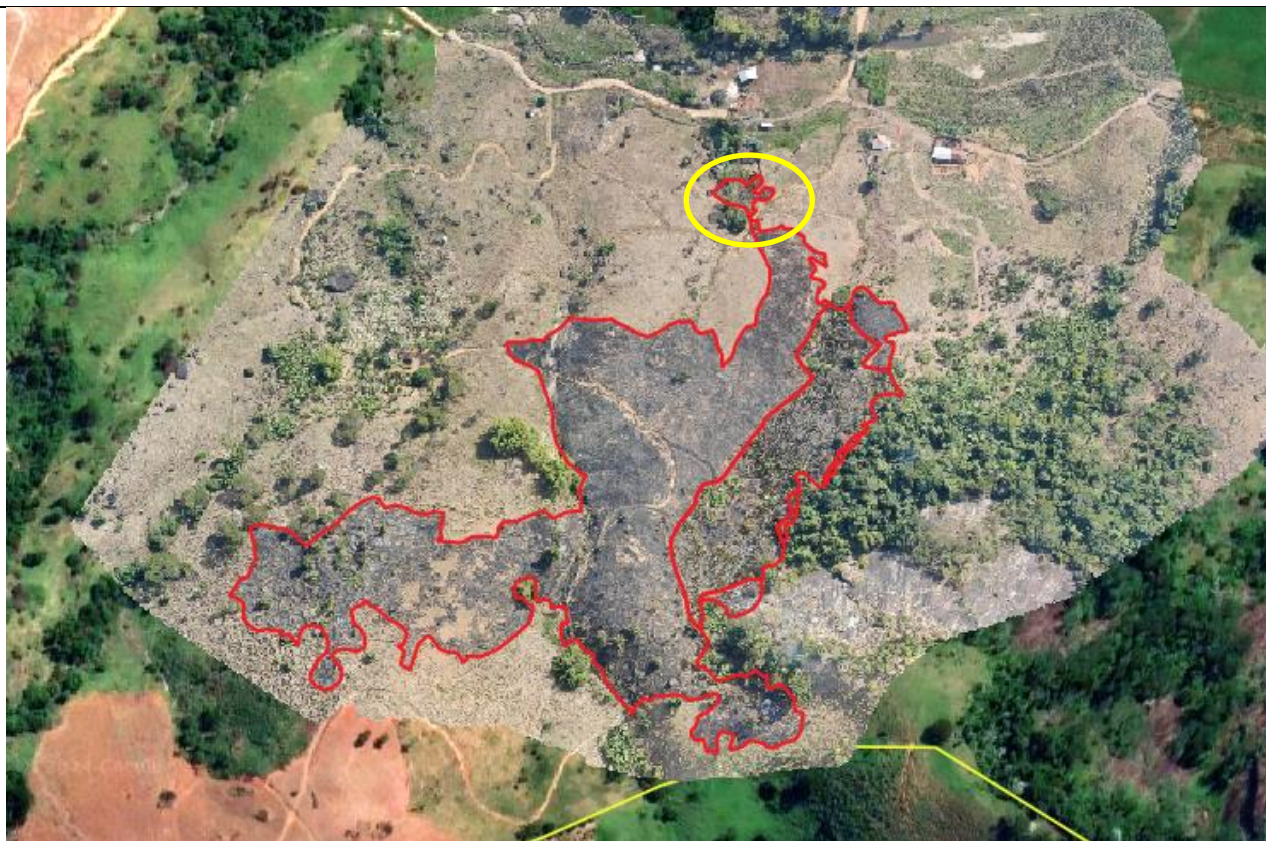
No dia 23/07/2022, os técnicos Guilherme Mendonça do IEMA e Priscila Zampili da EVI, foram ao local da ocorrência fazer vistoria. O conhecimento do incêndio veio por meio de denúncia de moradores da localidade, que segundo os quais, a ocorrência teve início com a tentativa de queimar um bambuzal. No local fomos recebidos pelo proprietário da área, sr Ricardo Flaneli, o qual demonstrava estar bem preocupado com o ocorrido. Segundo ele foram mobilizadas 14 pessoas, entre funcionários de sua propriedade e vizinhos para combater o incêndio. Situação que foi confirmada com os bombeiros que atuaram com 4 servidores. Foi realizado o mapeamento da área com a utilização de um drone.

**Foto 03.** Foto aérea da área queimada. O círculo amarelo indica o local de início do fogo (bambuzal).

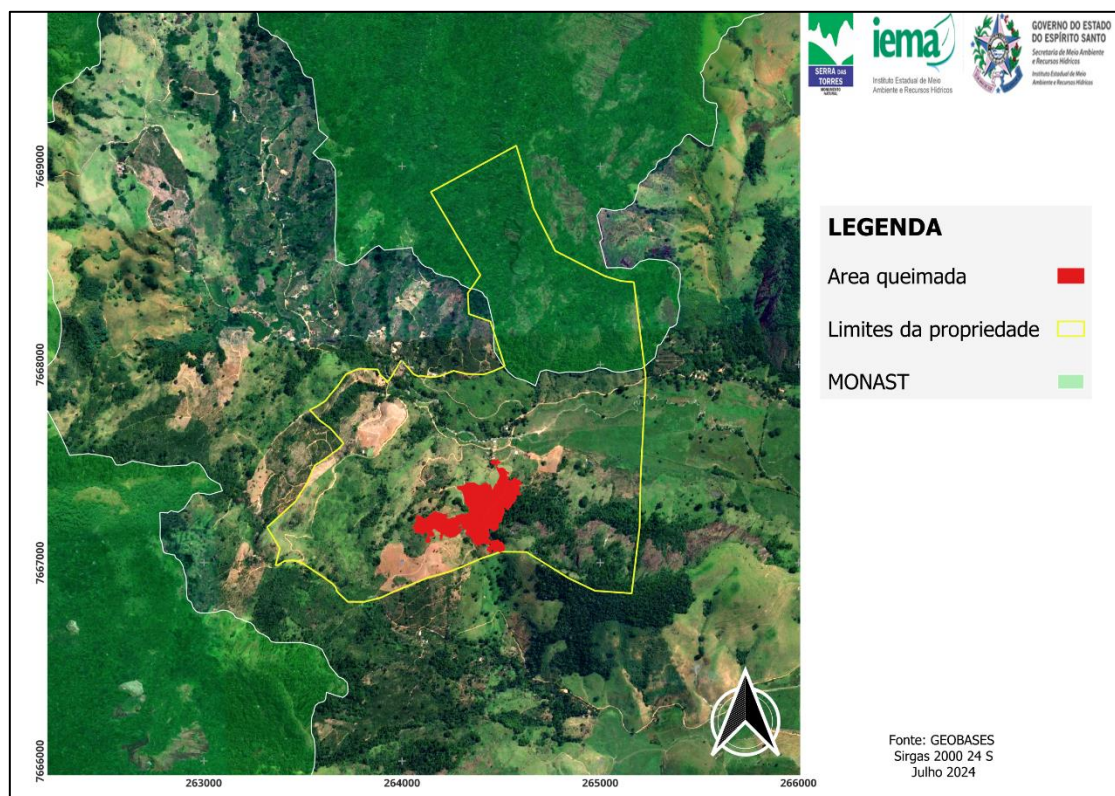
| 5. VEGETAÇÃO E ÁREA ATINGIDA PELO INCÊNDIO | | | | | |
|---|---|---|---|---|---|
| Área interna: | 0 | Entorno/Z.A.: | 9,11 ha | Total de área queimada: | 9,11 ha |

**Figura 01.** Mapa da área queimada, propriedade afetada e limites do Monast.
