## Relatório de Ocorrência de Incêndio Florestal N.º 03/2025

UNIDADE DE CONSERVAÇÃO: Parque Estadual Cachoeira da Fumaça

Instituição: IEMA/PECF

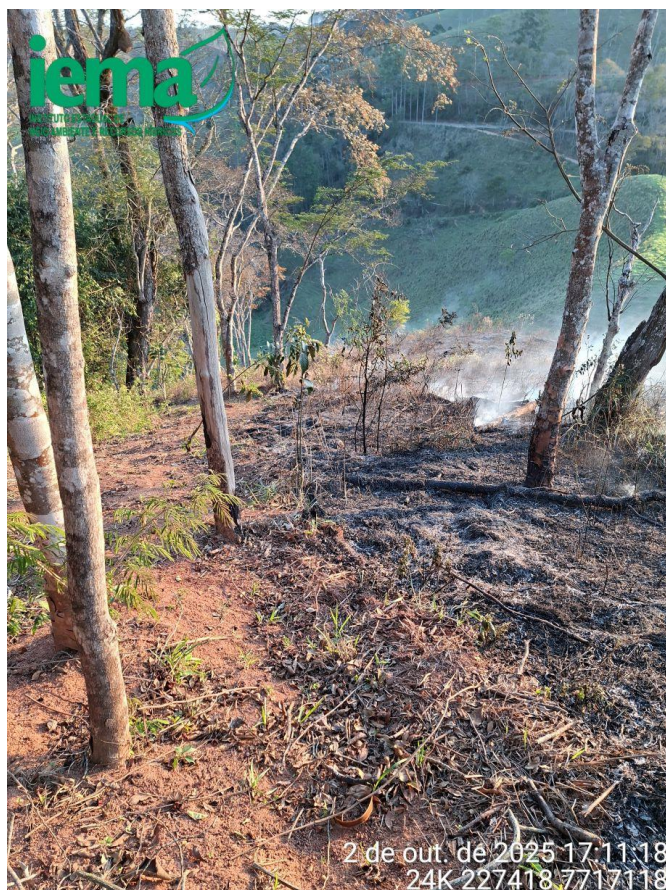
, **Foto 01** – Vista parcial da queimada.

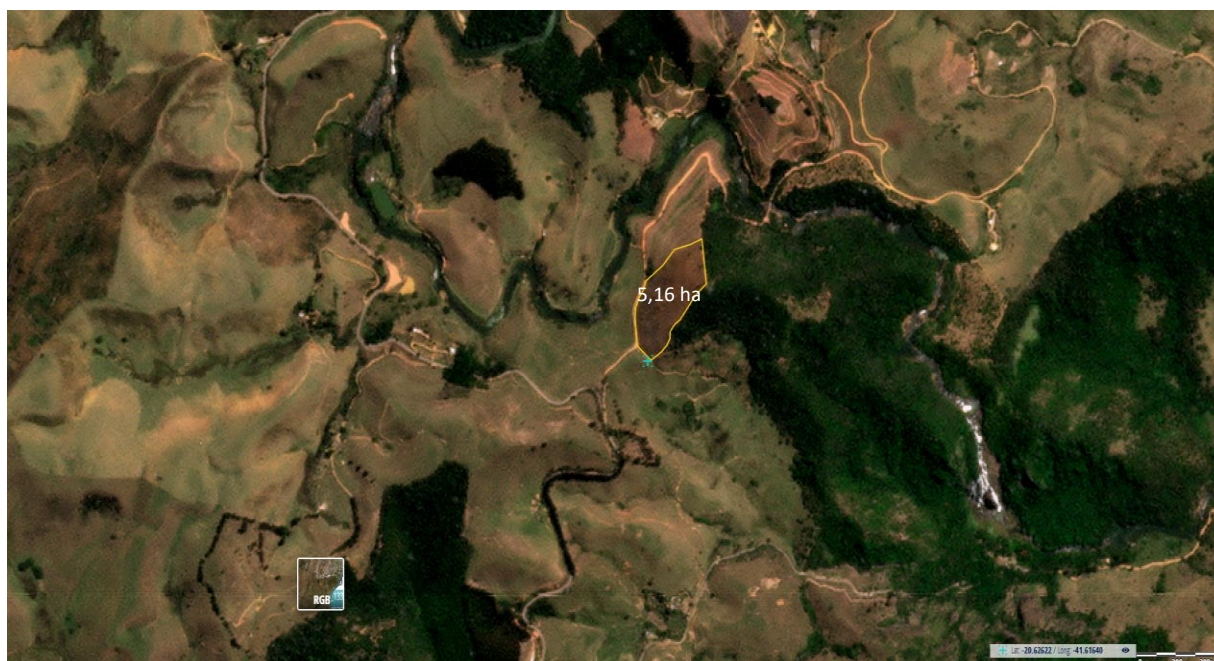
## 11.2 – POLÍGONO DA ÁREA QUEIMADA

Área interna: 0,00 ha Entorno/Z.A.: 5,16 ha Total de área queimada: 5,16 ha
