## Relatório de Ocorrência de Incêndio Florestal N. 01/2019

Unidade de Conservação: Área de Proteção Ambiental de Setiba

Município envolvido: Guarapari

**RELATÓRIO FOTOGRÁFICO DESCRITIVO**  
**(Referência: ROI-UC nº 01/2019)**

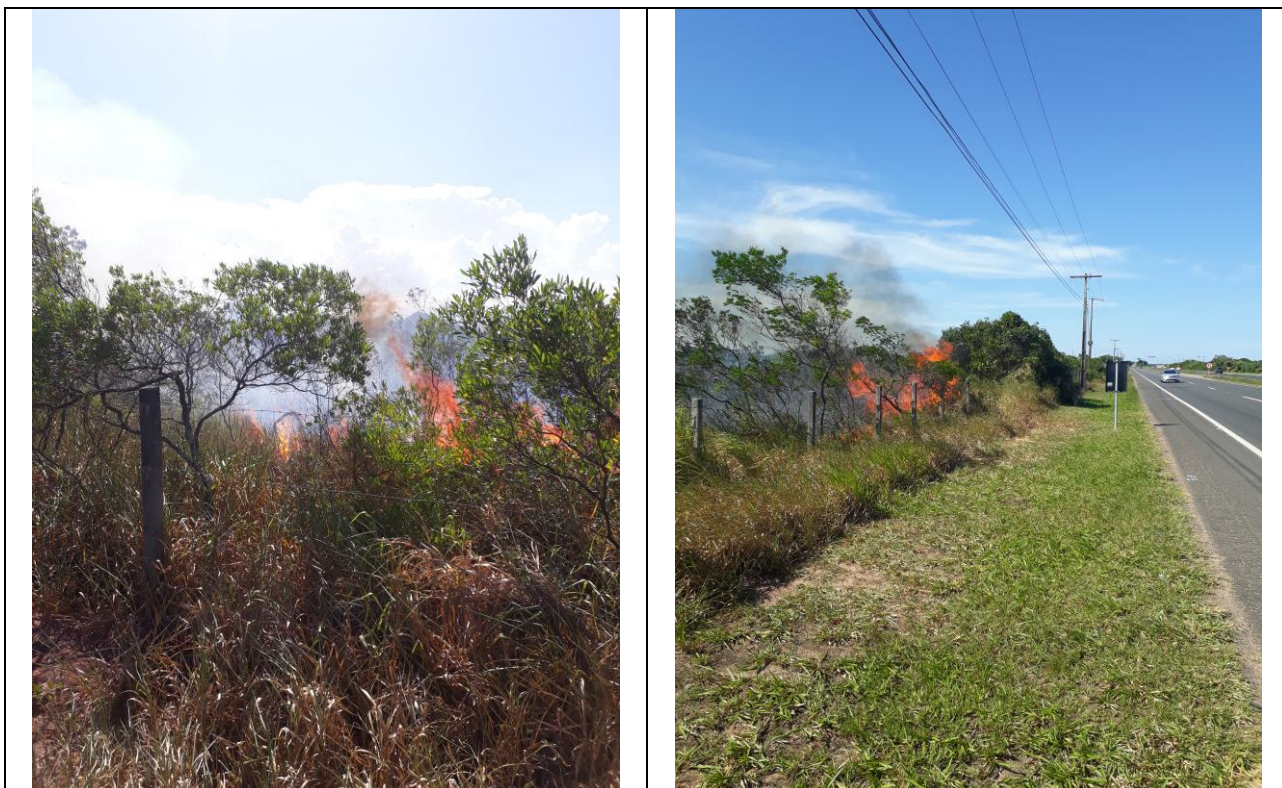
**Fotos 1 e 2:** O fogo atingiu vegetação de restinga às margens da Rodovia ES-060.

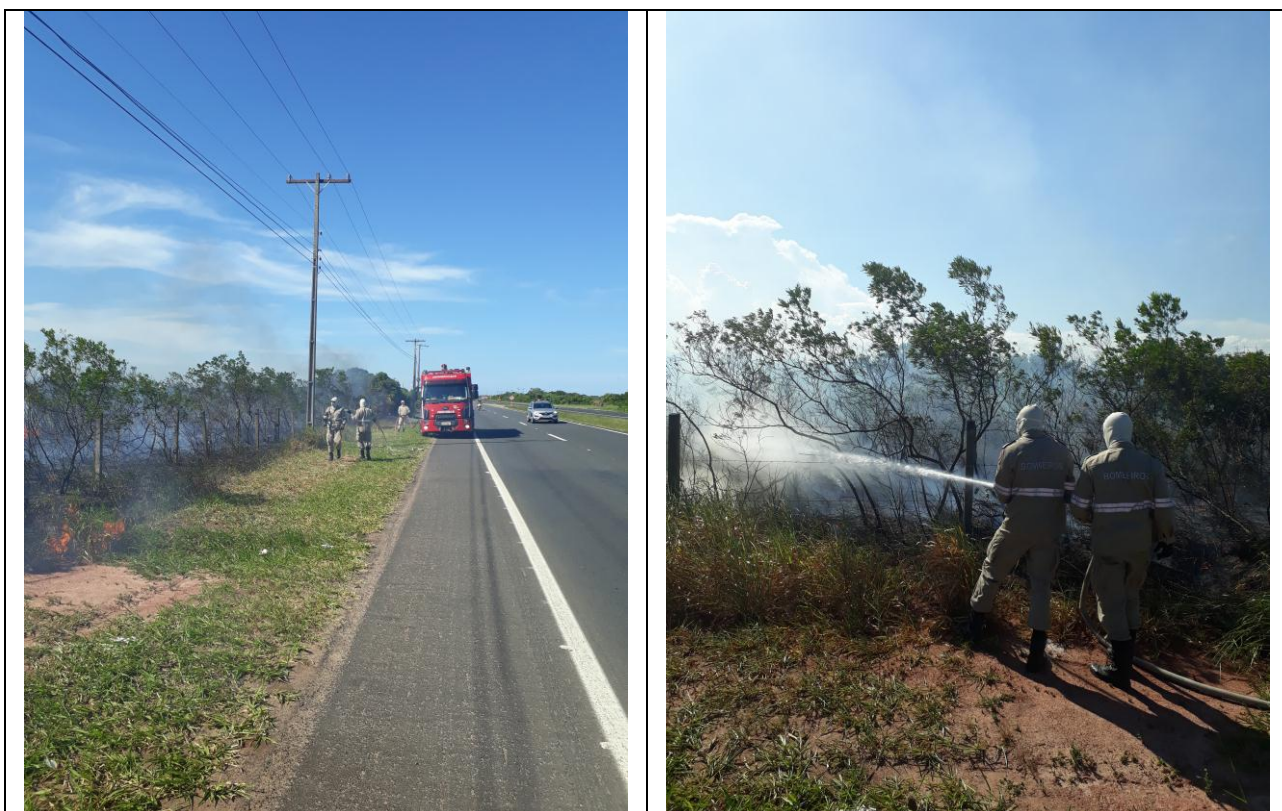
**Fotos 3 e 4:** Apoio do Corpo de Bombeiros.

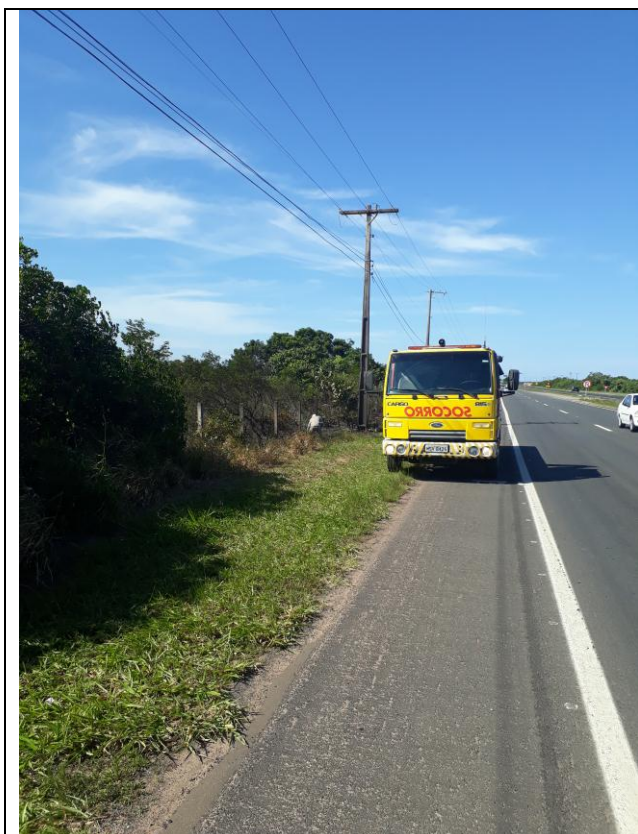
**Fotos 5:** Veículo de apoio da Rodosol, trando-se de veículo de reboque e não de combate à incêndios

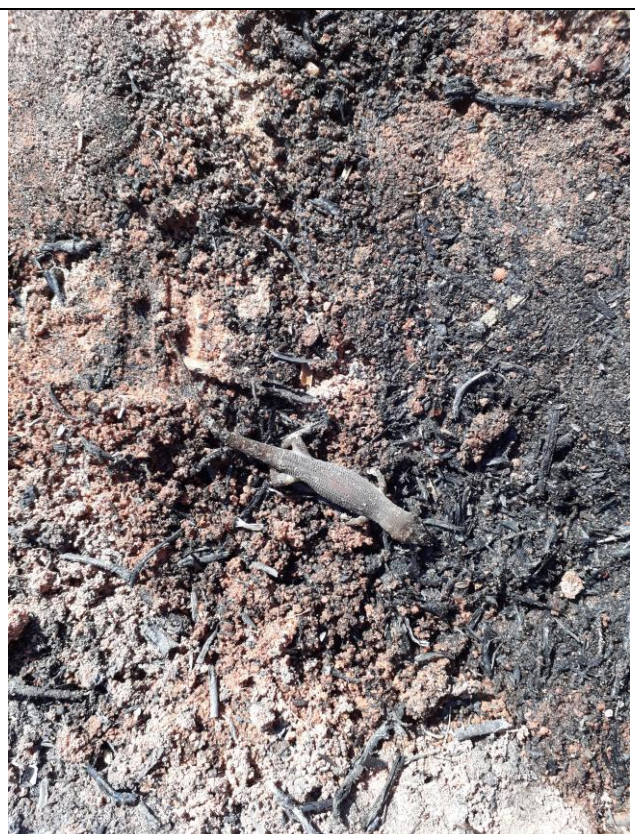
**Foto 6:** Fauna nativa atingida pelo incêndio (*Tropiduros torquatus* – “calango”).
