## Relatório de Ocorrência de Incêndio Florestal N. 008/2019

Unidade de Conservação: Área de Proteção Ambiental de Setiba

Município envolvido: Guarapari

**RELATÓRIO FOTOGRÁFICO DESCRITIVO**  
**(Referencia: ROI-UC nº 007/2019)**

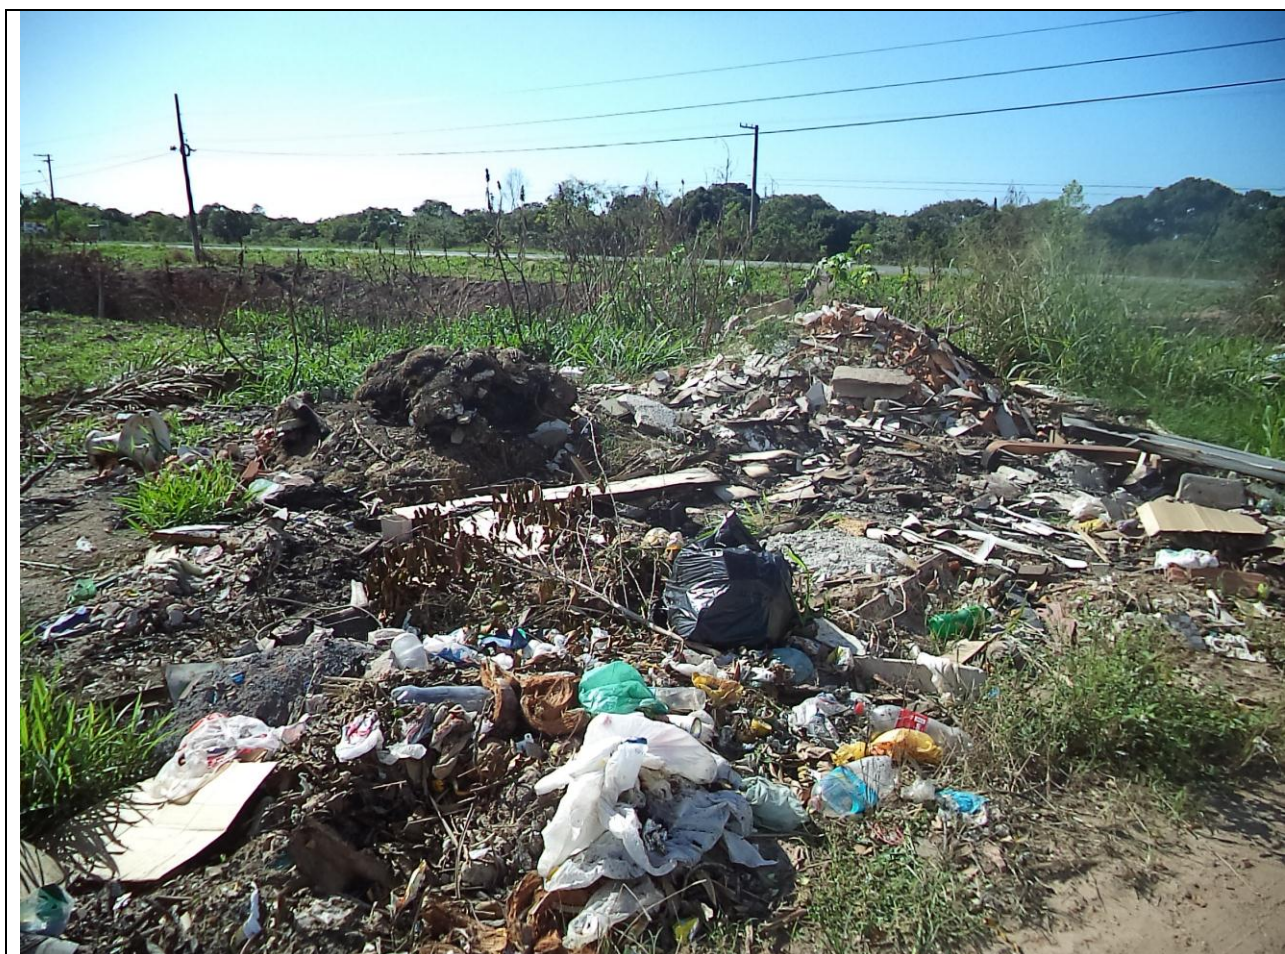
**Foto 1:** Incêndio dentro da APA de Setiba Ponto viciado de depósito de lixo).

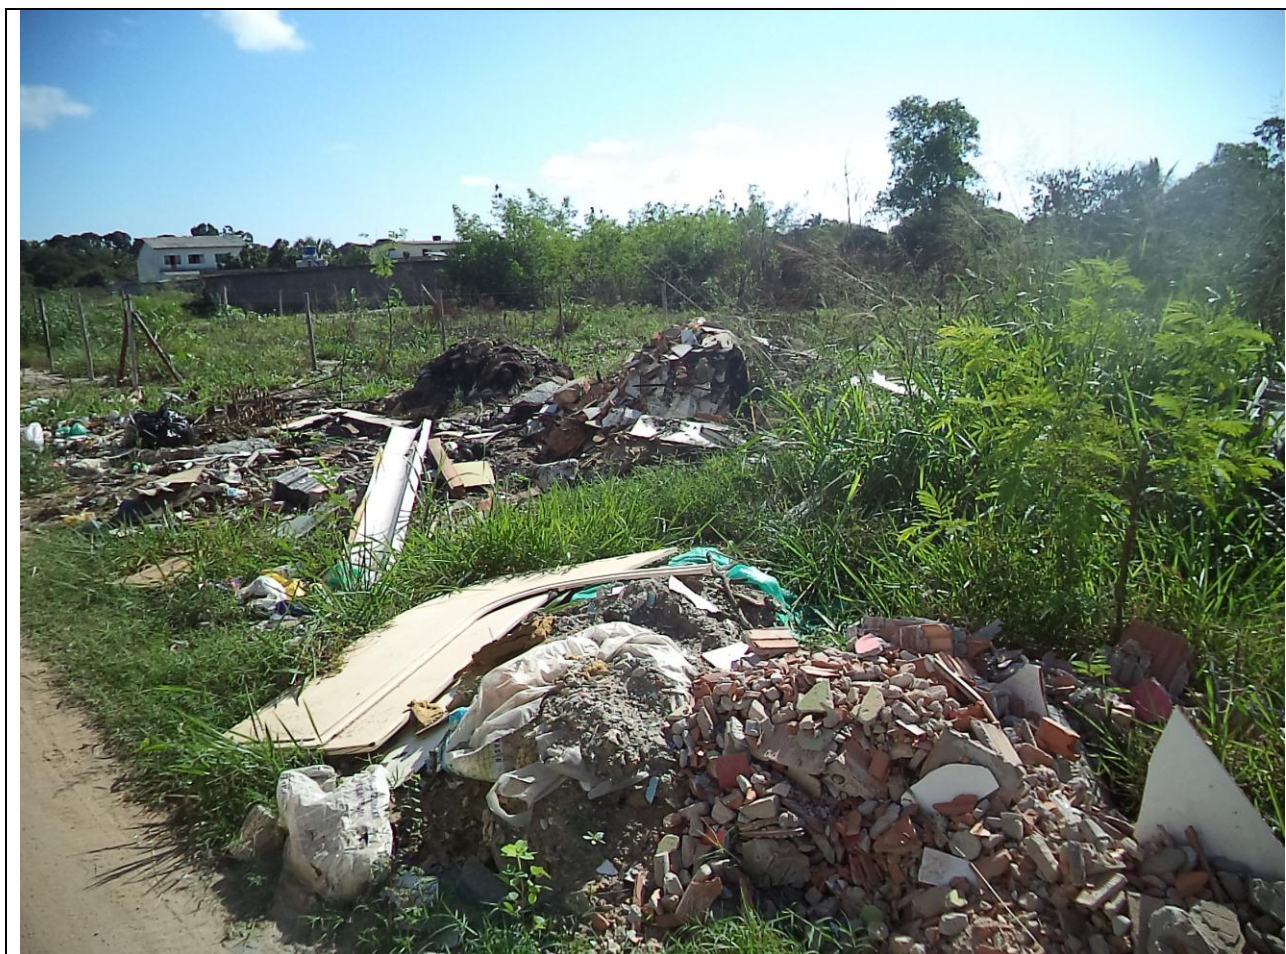
**Foto 2:** Incêndio dentro da APA de Setiba, dois pontos viciados de lixo na mesma área).

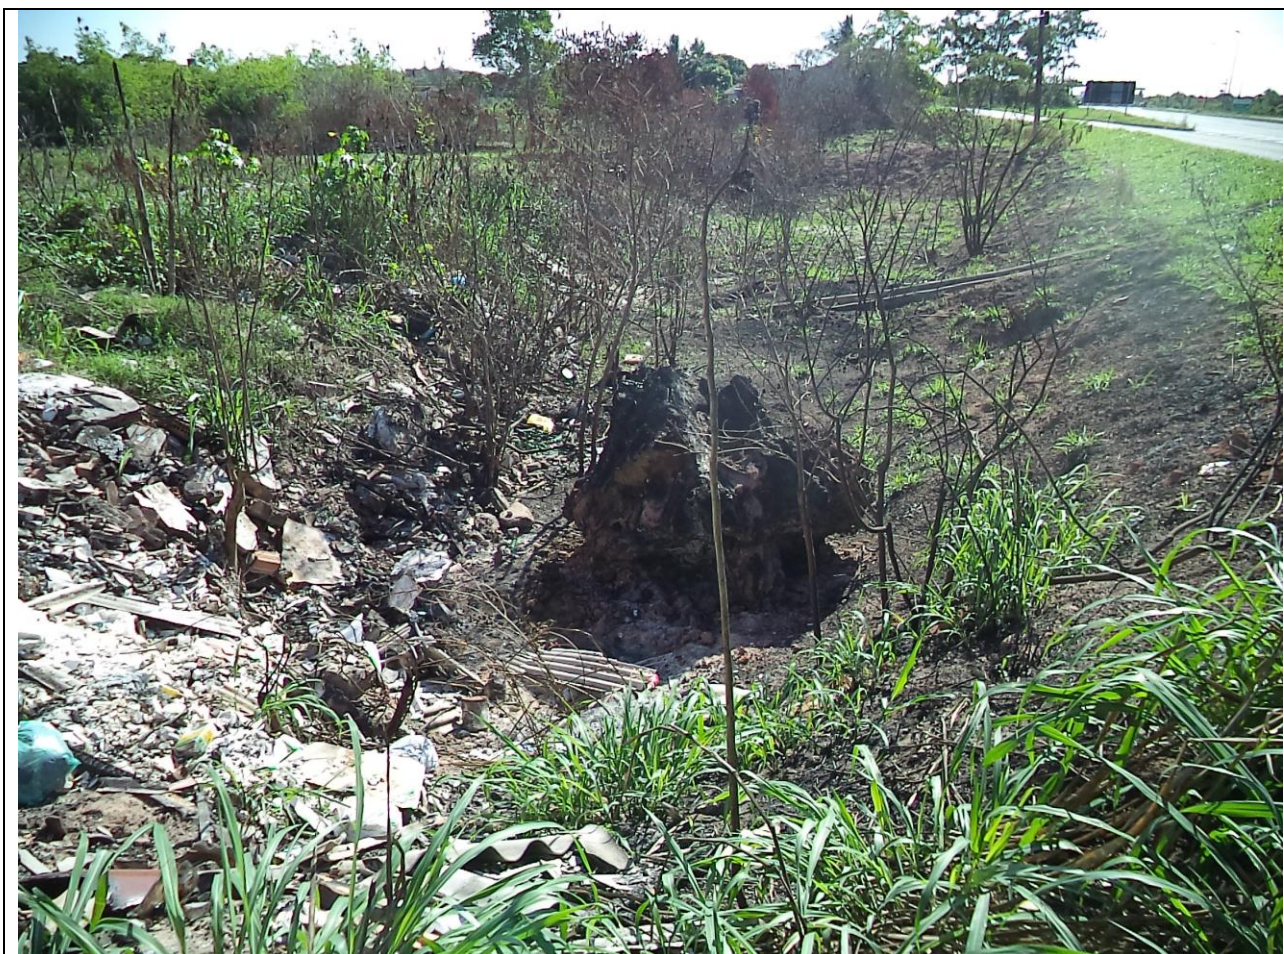
**Foto 3:** Área queimada a beira da Rodovia do Sol nas proximidades do pedágio
