PEDRA DAS CAVEIRAS

SÍNTESE DO DIAGNÓSTICO SITUACIONAL DO ATRATIVO

PROJETO DE ORDENAMENTO DO TURISMO RESPONSÁVEL
DO MONUMENTO NATURAL SERRA DAS TORRES

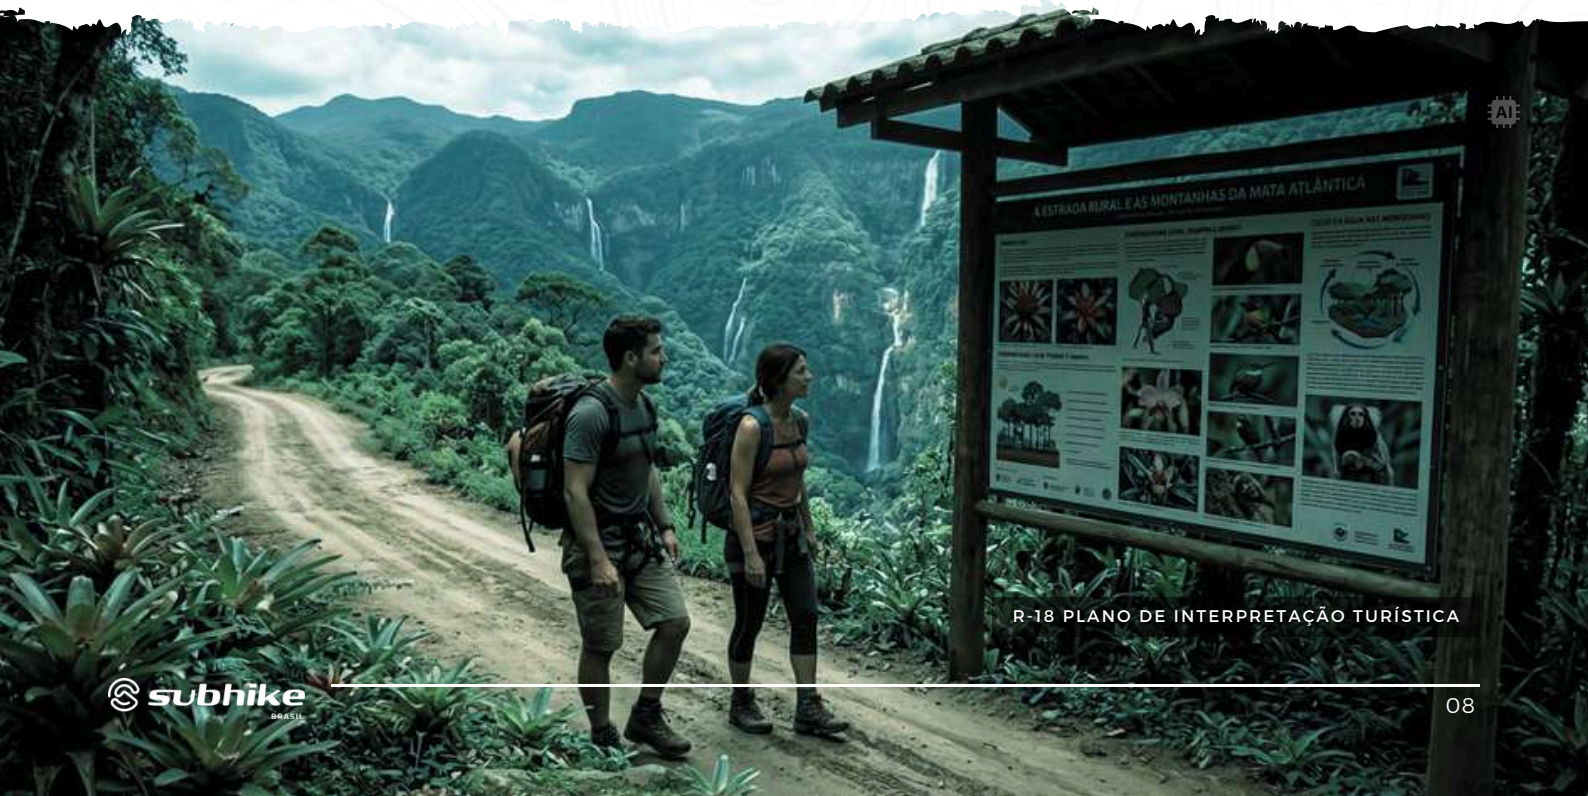
- **Exposição a intempéries:** Trecho em campo aberto, sem abrigos, expõe o pedestre ao sol e à chuva, aumentando o risco de quedas e deslizamentos em dias chuvosos.
- **Déficit de orientação:** Embora a estrada seja definida, trechos no último bananal próximo à trilha da Pedra das Caveiras podem induzir pequenos desvios.
- **Insegurança jurídica:** A falta de contrato de uso público ou servidão formalizada gera vulnerabilidade jurídica para a operação turística e o proprietário.
- **Resposta a emergências:** Isolamento, ausência de comunicação e inclinação do trecho dificultam pedidos de socorro e extração de vítimas sem veículo 4x4.
- **Conflito de Uso (Veículo x Pedestre):** Via estreita, compartilhada entre pedestres e veículos de serviço, sem sinalização, aumenta o risco de atropelamentos.

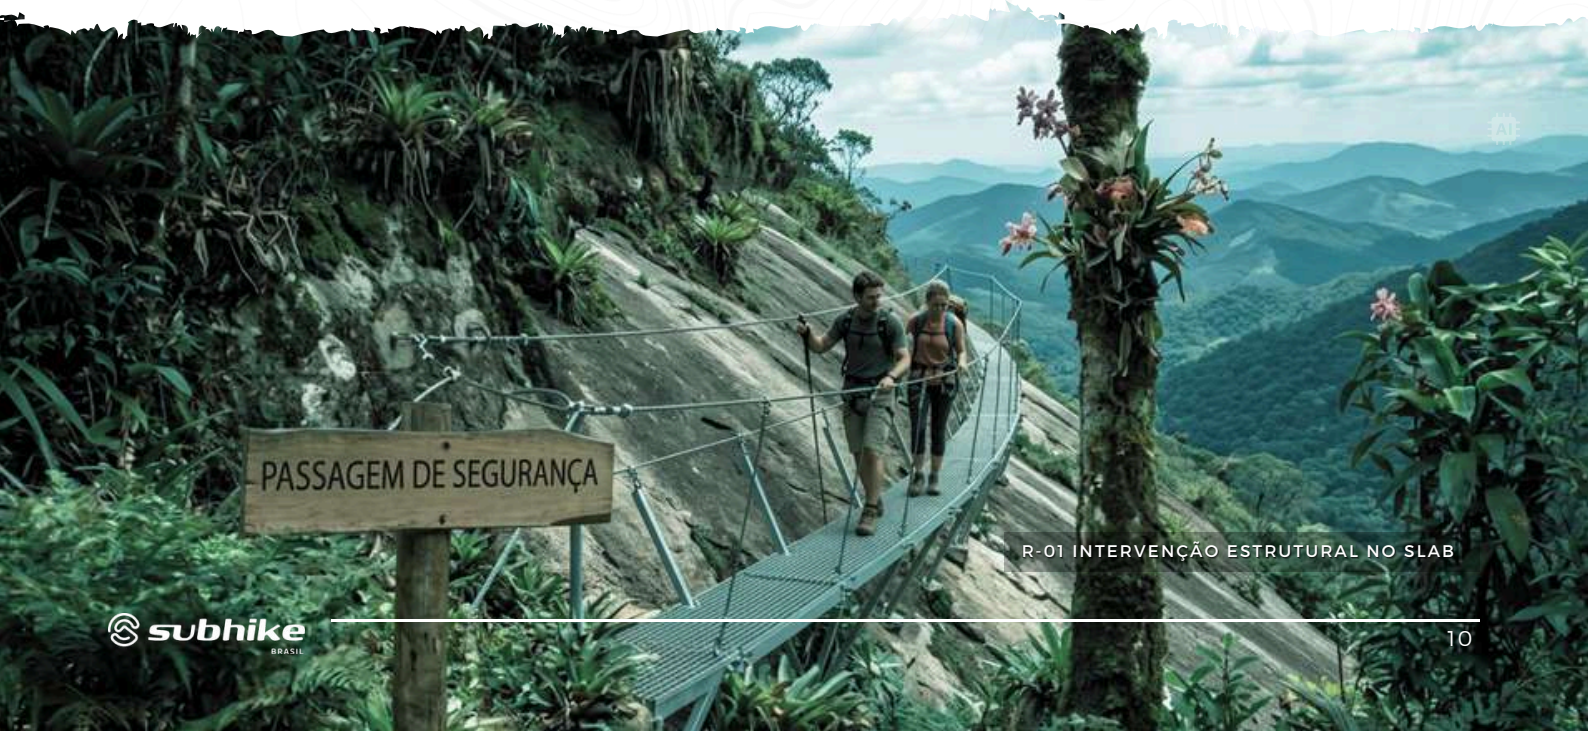
R-01 INTERVENÇÃO ESTRUTURAL NO SLAB

SEGURANÇA	<p>R-01 INTERVENÇÃO ESTRUTURAL NO SLAB</p> <p><i>FOTO página 10</i></p>	<p>O trecho A (segurança) no final do Segmento 3, com um slab junto a penhasco e sem proteção, é considerado inapto ao uso geral. Deve-se interromper o acesso autônomo até a instalação de corrimão ancorado ou passarela nivelada, além de placas de advertência de risco de queda.</p>
SEGURANÇA	<p>R-02 ALARGAMENTO DE GARGALOS</p> <p><i>FOTO página 23</i></p>	<p>Os trechos D e E (manejo) do Segmento 3 têm leito muito estreito, raízes expostas e erosão nas bordas, comprometendo a segurança. Recomenda-se alargar o leito para 1,20 m com corte lateral manual do talude, instalar contenções em eucalipto tratado ou pedra e destinar o solo removido à área adequada fora de cursos d'água.</p>
SEGURANÇA	<p>R-03 DRENAGEM CORRETIVA</p>	<p>O trecho G (manejo) do Segmento 3 apresenta valeta erosiva profunda junto à rocha e à borda da mata, com risco de colapso do leito devido à drenagem concentrada. Recomenda-se preencher o sulco com material compactado, usar geotêxtil na interface rocha-solo e instalar canaletas transversais de dissipação em madeira ou pedra.</p>

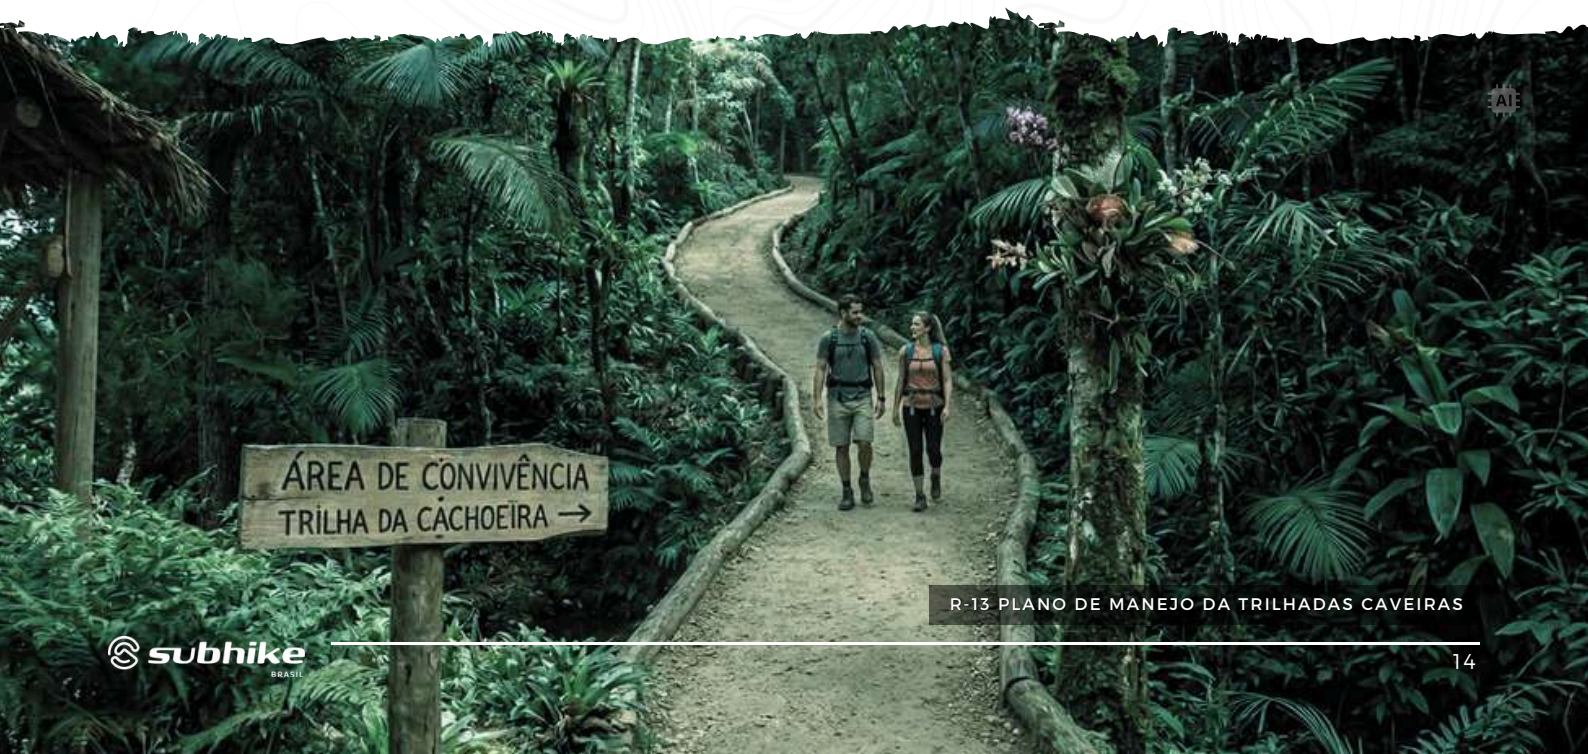
A viabilidade do uso público depende de um plano de manejo que corrija estruturalmente o leito, com prioridade para o setor terminal, onde há ponto de risco crítico.

O déficit de acessibilidade identificado não é uma condição imutável do relevo, mas sim uma consequência da falta de manejo. A adoção de engenharia rústica - corrimãos técnicos, degraus de contenção e regularização do piso - pode reduzir o esforço biomecânico, mitigar quedas e transformar um traçado hoje hostil em percurso estruturado, seguro, inclusivo e socialmente mais valioso.
