#### **IV. DIAGNÓSTICO AMBIENTAL**

O rio Santa Maria da Vitória desenvolve-se nos sentidos SO-NE/NO-SE e tem um comprimento total de aproximadamente 126 km, sendo seu desnível, desde as nascentes até a foz, de 1300 m. A PCH Timbuí Seco fica inserido no km 40 a partir da foz do rio, num trecho localizado entre o canal de fuga da PCH Rio Bonito e o remanso do reservatório da PCH Suíça, da ESCELSA. Ao longo deste trecho o rio se constitui em divisa entre os municípios de Santa Maria de Jetibá e Santa Leopoldina. Além destas usinas hidrelétricas, há uma barragem de regularização de nível da CESAN, já próximo a foz, e a represa Duas Bocas, localizada no afluente de mesmo nome.

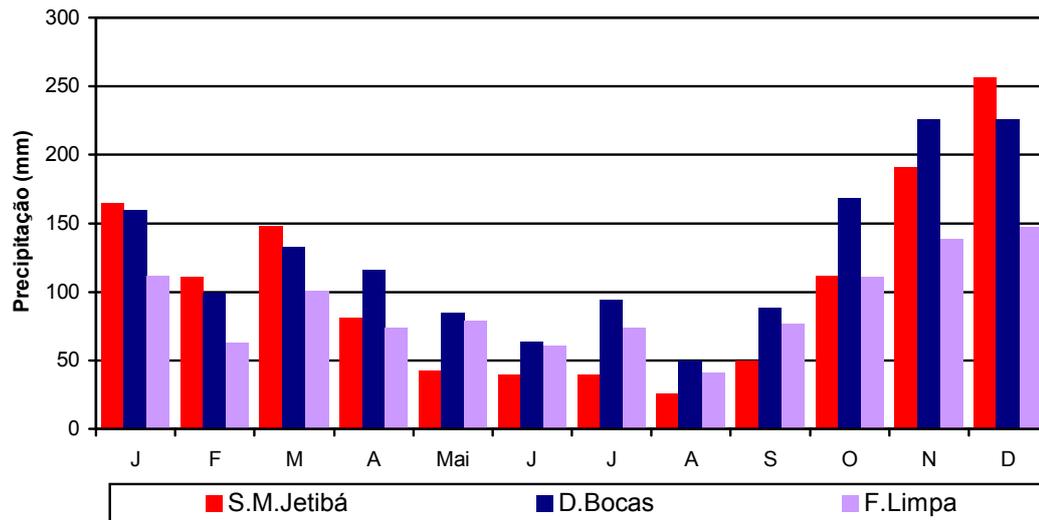
Gráfico 4.1.1.3.1 - Variação da precipitação anual na bacia do rio Santa Maria.

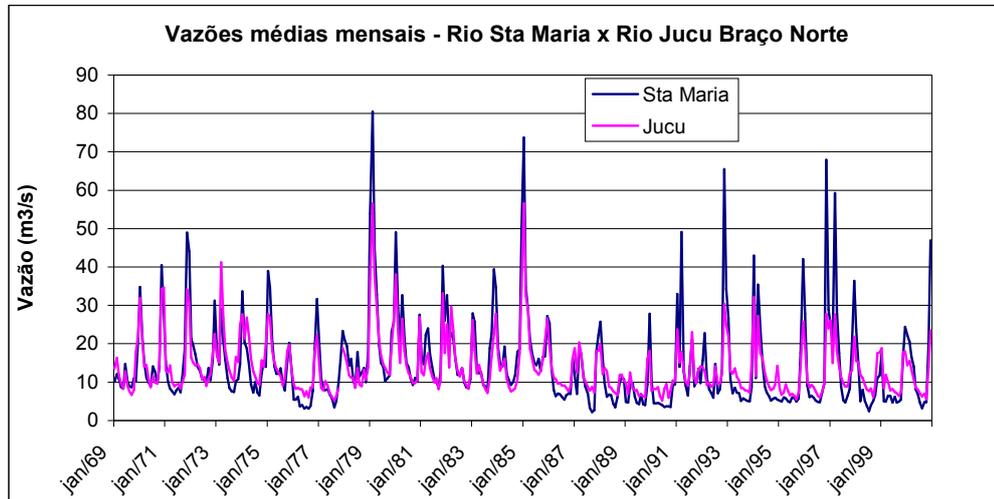
Figura 4.1.2.2.1 – Vazões médias mensais nos rios Santa Maria da Vitória e Jucu – Braço Norte (m<sup>3</sup>/s).

Esta constatação não descaracteriza a comparação realizada, uma vez que se pretendia apenas avaliar o possível efeito de uma regularização. Os picos (máximos e mínimos) ocorrem ao mesmo tempo, nas duas bacias.

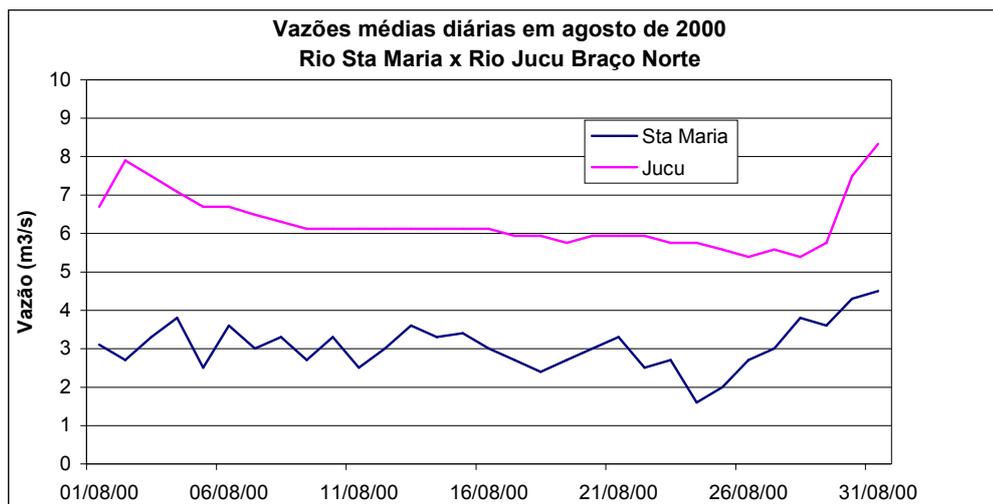
Figura 4.1.2.2.2 – Vazões médias diárias (agosto de 2000) nos rios Santa Maria da Vitória e Jucu – Braço Norte ( $m^3/s$ ).

Em nível diário, tomando por base o mês de agosto, mês sabidamente seco, percebe-se, quando se comparam as curvas das vazões de igual período das estações Santa Leopoldina e Córrego do Galo, que a operação do reservatório da UHE Rio Bonito provoca uma menor estabilização nos níveis a jusante, sem, contudo alterar substancialmente o volume total diário afluente. Aparentemente, o deplecionamento visa a atender picos de demanda (algumas horas), voltando a se restabelecer no mesmo dia. A figura 4.1.2.2.2 apresenta as curvas de vazões médias diárias (mês seco) observadas nas estações Santa Leopoldina e Córrego do Galo.

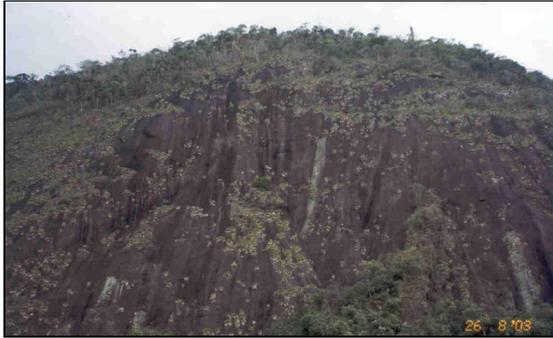
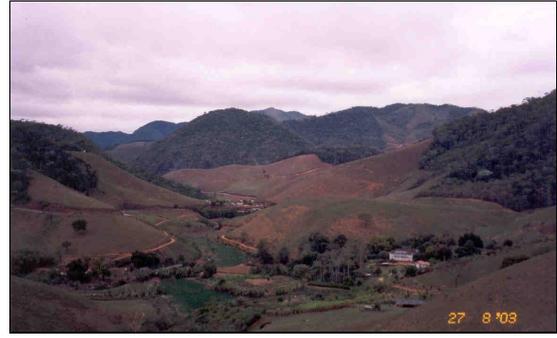
Figura 4.1.3.2.1 - Paredão rochoso coberto por bromélias, compondo o relevo escarpado. Figura 4.1.3.2.2 - Relevo montanhoso com mato nas altas encostas e pasto para baixo.

A Área de Influência do empreendimento é composta predominantemente por montanhas rochosas com paredões verticais e sub-verticais (figura 4.1.3.2.1), além de montanhas e morros cobertos por pastagem e outros usos secundários (figura 4.1.3.2.2). As altitudes, nos entornos da AI, ultrapassam os 900 m, enquanto próximo ao rio as altitudes são pouco menores que 400 m. Em poucos lugares o relevo é mais plano, como por exemplo na margem direita do rio, em frente ao local projetado para a casa-de-força.

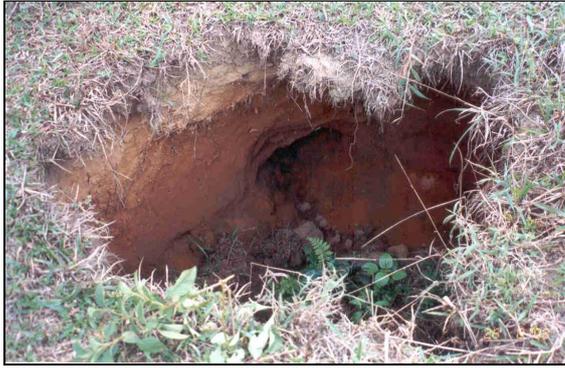
Figura 4.1.3.2.3 - Evolução do processo erosivo. Formação de “sumidouro” nos terrenos.

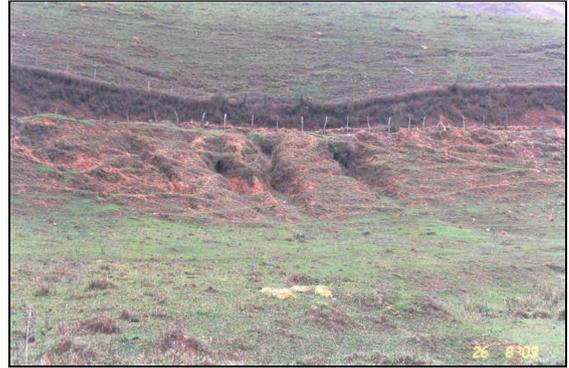
Figura 4.1.3.2.4 - Ravinas e vossorocas ao lado da ES-355, formadas pela concentração de águas que são drenadas da encosta acima.

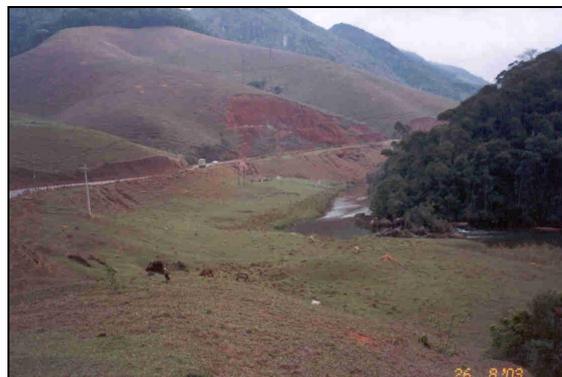
Figura 4.1.3.2.5 - Escorregamento à beira da rodovia ES-355.

Apesar da região ser bastante afetada, tectonicamente, são vistos poucos movimentos de massa de média ou grande monta. Os desmoronamentos vistos próximos à Área de Influência não são naturais; possivelmente foram deflagrados pela abertura de taludes nas estradas, conjuntamente a épocas de muita chuva (figuras 4.1.3.2.5 e 4.1.3.2.6).

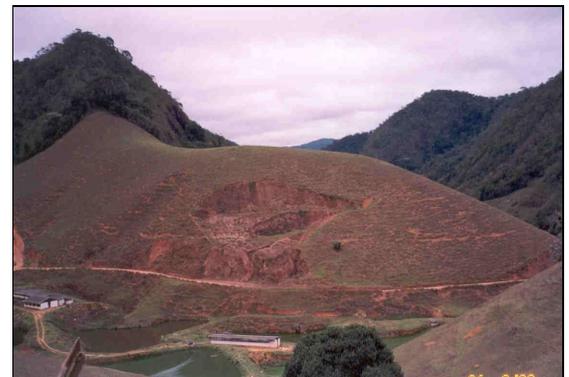
Figura 4.1.3.2.6 - Grande escorregamento próximo à tomada d'água.

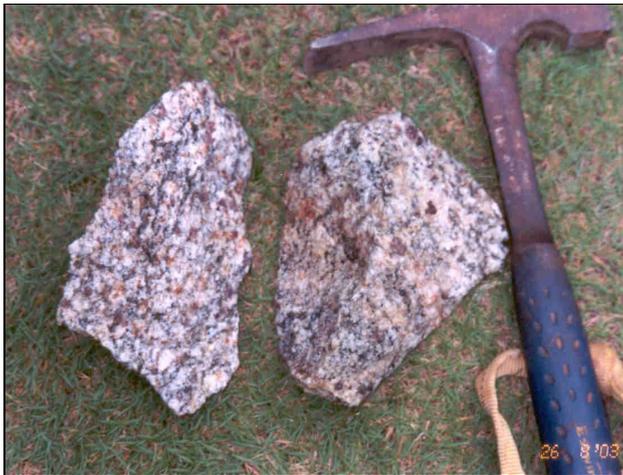
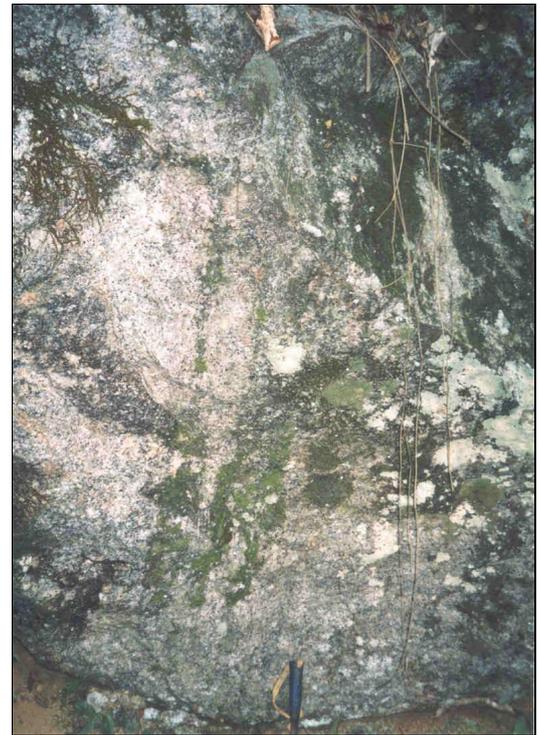
Figura 4.1.4.2.1 - Amostras de mão de gnaiss bandado, com biotita e com granadas dispersas. Figura 4.1.4.2.2 - "Bolder" de granito-gnaiss na região da casa-de-força.

Na altura do ribeirão Timbuí ocorre contato brusco com os Gnaisses Aluminosos, sendo rochas gnáissicas muito bandadas (semelhantes a migmatitos), com textura média a grosseira, com muita biotita e granadas dispersas (figura 4.1.4.2.2).

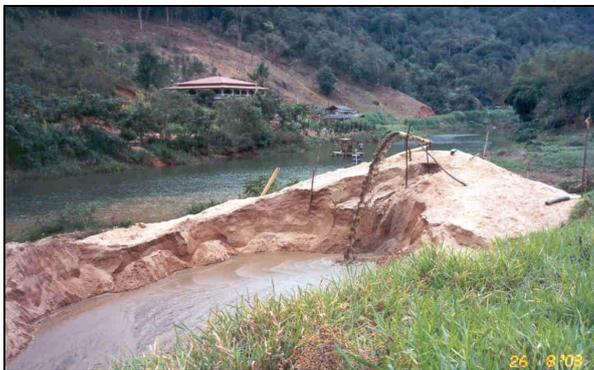
Figura 4.1.4.2.3 - Extração de areia no rio Santa Maria, no remanso da UH Suíça.

Os pontos com exploração de areia no rio Santa Maria da Vitória localizam-se próximo à área de influência, mas fora dela, estando um deles a montante da tomada d’água e o outro a jusante do canal de fuga (figura 4.1.4.2.3), ambos no rio Santa Maria da Vitória, portanto nenhum deles será afetado pela construção da usina. Apenas uma extração de areia localiza-se na área de influência, em frente à Pousada Suíça e operada a serviço do proprietário da pousada. A areia ali explorada possivelmente só abastece as obras da própria pousada, pelo seu pequeno volume (figura 4.1.4.2.4).

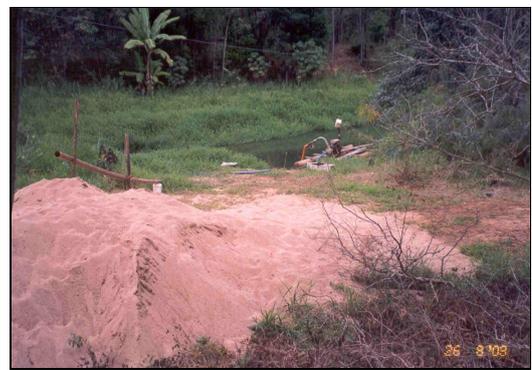
Figura 4.1.4.2.4 - Extração de areia no rio Santa Maria, em frente à Pousada Suíça.

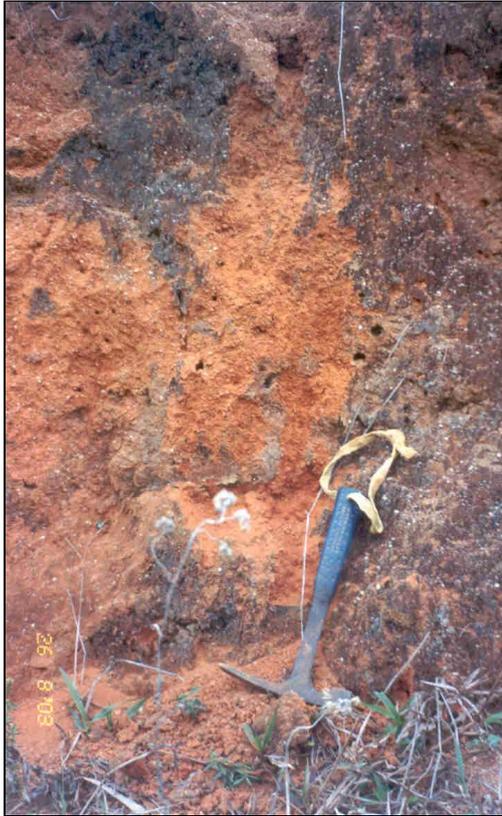
Figura 4.1.5.2.1 - Detalhe do Horizonte B de Cambissolo, na área de influência.

Uma importante informação: um horizonte B pouco espesso, como nos Cambissolos, indica área propícia à erosão. O uso apenas acelera uma tendência natural. Além da espessura do horizonte B, um importante indicador sobre a suscetibilidade à erosão, a natureza deste horizonte traz outras informações. Se o horizonte B tem uma característica de estrutura parecida com terra de formiga, isto é, relativamente solto quando seco (esboroa-se facilmente e em forma de pó de café), e tem mais de 150 cm, este é relativamente resistente à erosão — é típico do ambiente mais comum das áreas acidentadas do Espírito Santo. Este ambiente, com menos de 150 cm de horizonte B, torna-se instável. Em qualquer dos casos, é pobre em nutrientes. A erosão, por mínima que seja, carrega os nutrientes ligados à vegetação.

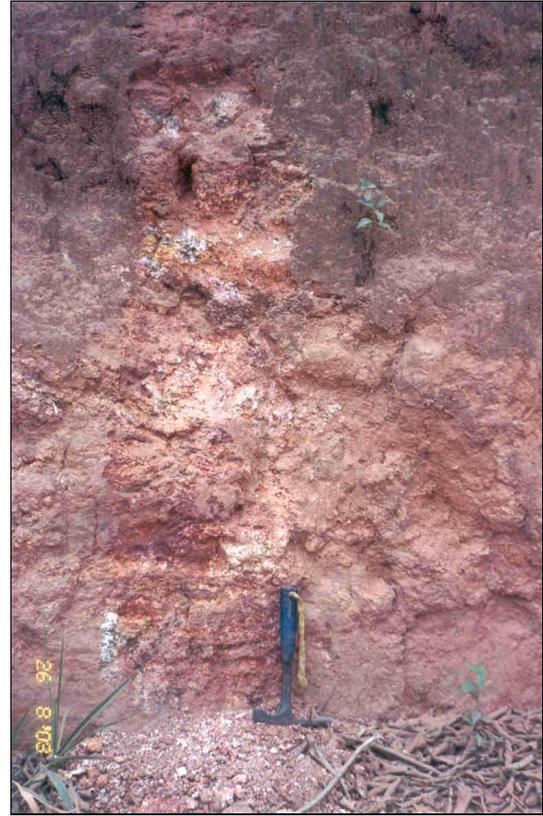
Figura 4.1.5.2.2 - Detalhe do Horizonte C de Cambissolo, próximo à tomada d'água.

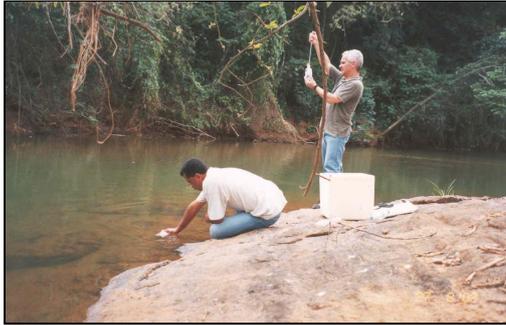
Figura 4.1.6.3.1 – Aspecto do rio na Estação P1, a jusante da tomada d'água.

- estação **P1**, localizada no rio Santa Maria da Vitória pouco a jusante do local onde deverá ser instalada a tomada de água que deverá derivar parte das águas do rio para o túnel de adução. Este ponto se encontra a jusante da foz de um pequeno córrego na margem direita, que drena resíduos de algumas propriedades onde existem atividades de avicultura e suinocultura, de modo a caracterizar toda a água contribuinte ao trecho do aproveitamento (figura 4.1.6.3.1);
- estação **P2**, localizada no rio Santa Maria da Vitória logo a jusante do local onde deverá se localizar o canal de fuga do empreendimento. Este ponto se encontra muito próximo ao remanso do reservatório da UHE Suíça de modo a caracterizar toda a água efluente do aproveitamento Timbuí Seco servindo para comparar a qualidade da água antes e depois do empreendimento (figura 4.1.6.3.2).

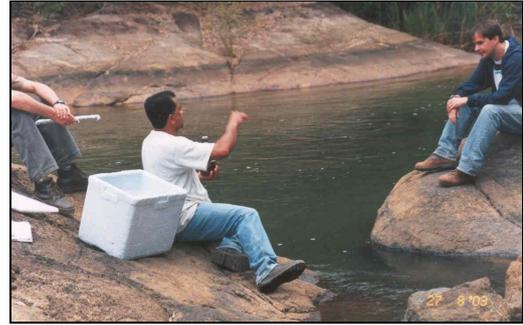
Figura 4.1.6.3.2 – Aspecto do rio na Estação P2, a jusante do canal de fuga.
