Estudo de Impacto Ambiental  
Variante Ferroviária Litorânea Sul  
Estado do Espírito Santo

**Ferrovia Centro Atlântica**

**DIAGNÓSTICO AMBIENTAL**

**MEIO FÍSICO**

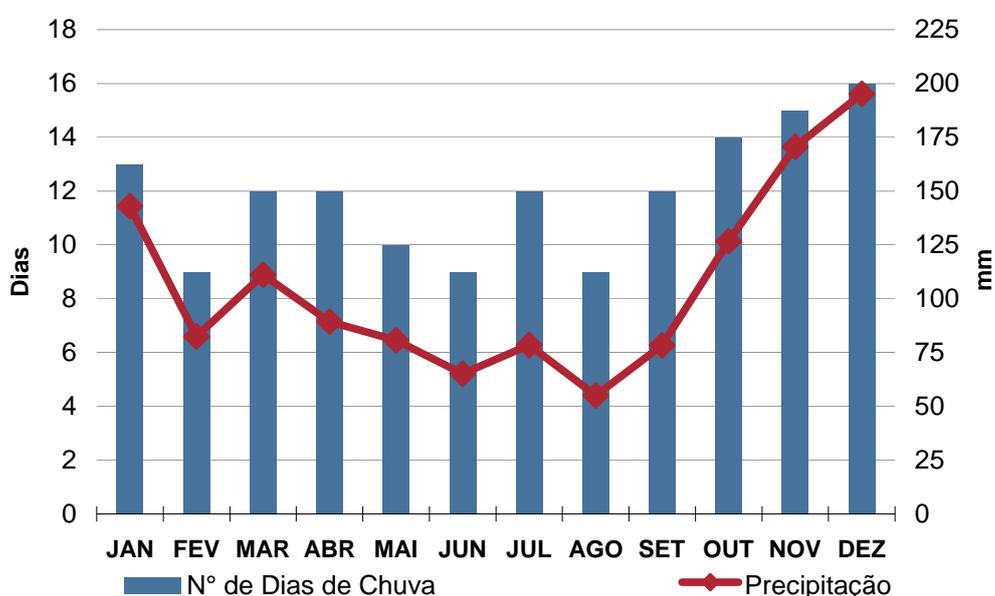
**Gráfico 1.1-1 Precipitação – Média das máximas, mínimas e compensada**

O Gráfico a seguir mostra a relação da precipitação com o número de dias com chuva.

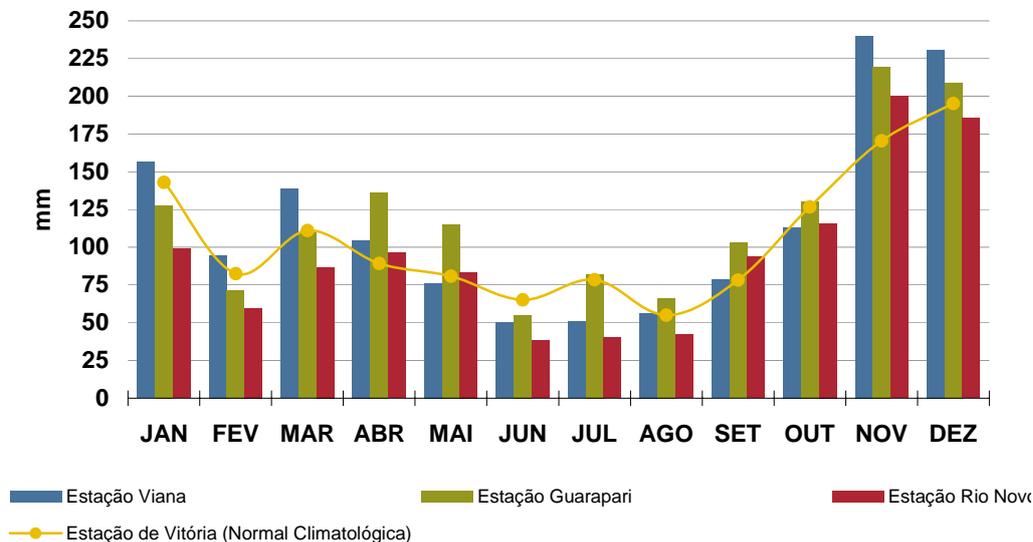
**Gráfico 1.1-2 Precipitação Pluviométrica Média Mensal (1994-2004)**

O Gráfico a seguir mostra a distribuição anual da precipitação pluviométrica média mensal, para esse período decenal, dessas três estações em comparação com a média da pluviosidade da normal climatológica da estação de Vitória.

A precipitação pluviométrica anual média registrada, no período de 1994 a 2004, pelos três pluviômetros foi de 1.390mm para a estação de Fazenda Jucuruaba, 1.426mm para a estação de Guarapari e 1.141mm para a estação de Rio Novo do Sul.

Os meses de novembro e dezembro foram os que apresentaram maior média de precipitação registrada no período, ultrapassando os 170 mm, sendo que na estação de Fazenda Jucuruaba foi registrada uma média de quase 250 mm no mês de novembro. No trimestre seco, os meses de junho a julho foram os que registraram as menores médias pluviométricas.

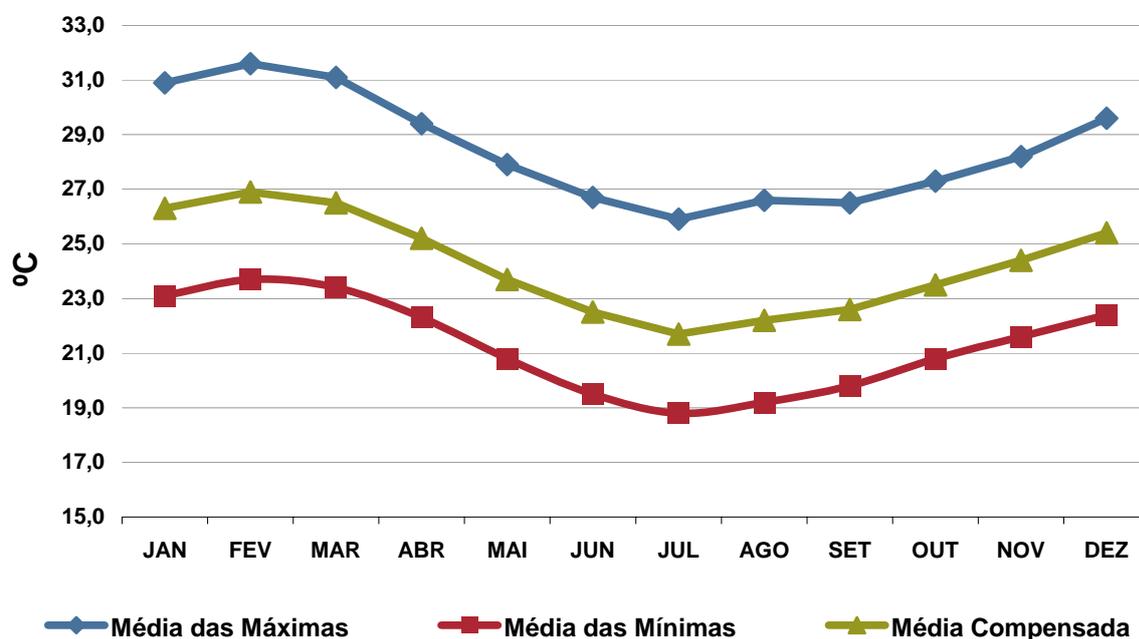
**Gráfico 1.1-4 Temperatura – Média das Máximas, Mínimas e Compensada**

O Gráfico 1.1-4 mostra a variação da temperatura durante os meses, considerando a média das máximas, a média das mínimas e a média compensada, segundo a normal climatológica de 1961-1990.

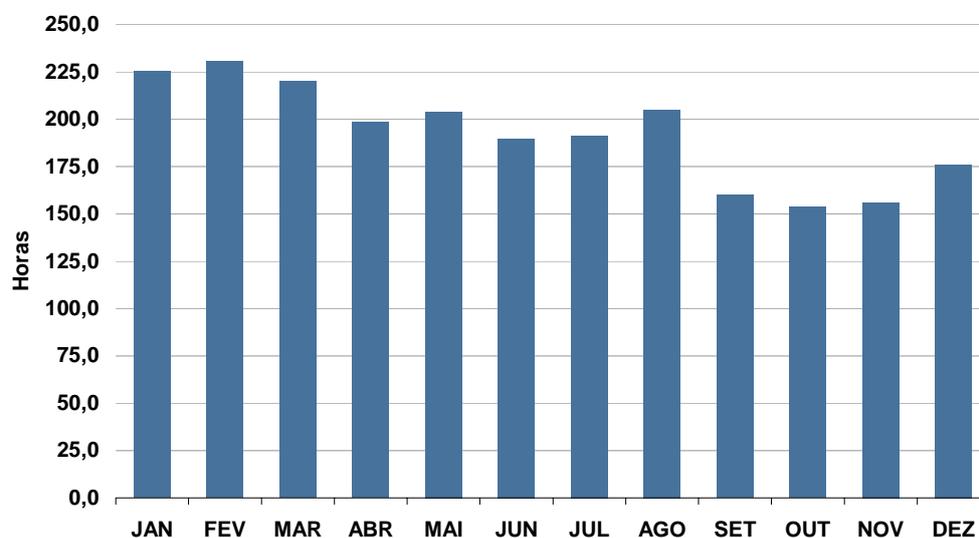
**Gráfico 1.1-5      Insolação Total**

O Gráfico a seguir mostra as médias mensais de insolação total (horas e décimos), na estação de Vitória, durante o período de 1961 a 1990. Observa-se que o maior período médio de insolação ocorreu no mês de fevereiro, com 230,7 horas e, o mês de outubro foi o que apresentou menor período médio de insolação, com 153,8 horas. A média anual de insolação corresponde a 2.331,1 horas.

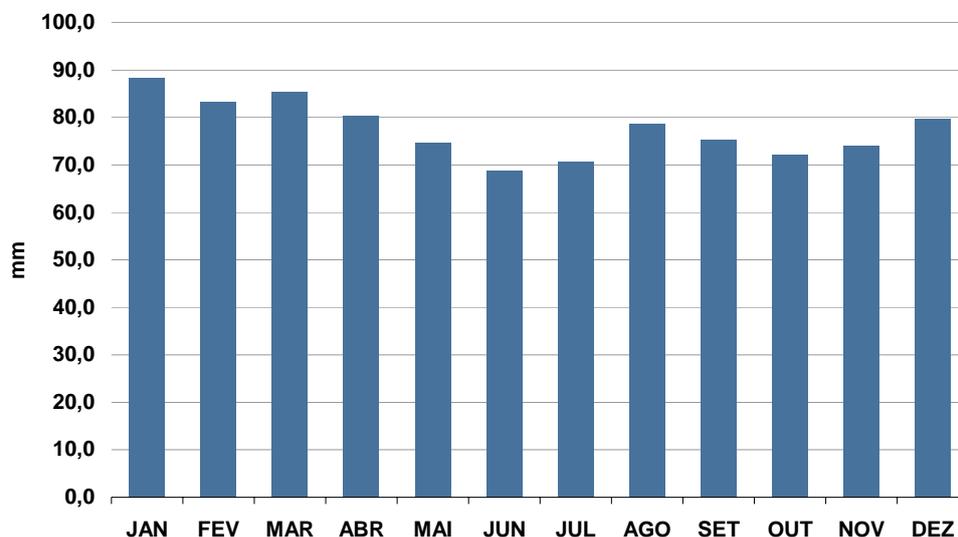
**Gráfico 1.1-6 Evaporação**

Pode-se observar que no mês de janeiro ocorre o maior índice de evaporação, 88,3mm, e no mês de junho a menor média, 68,8mm. A média anual é de 931,6mm.

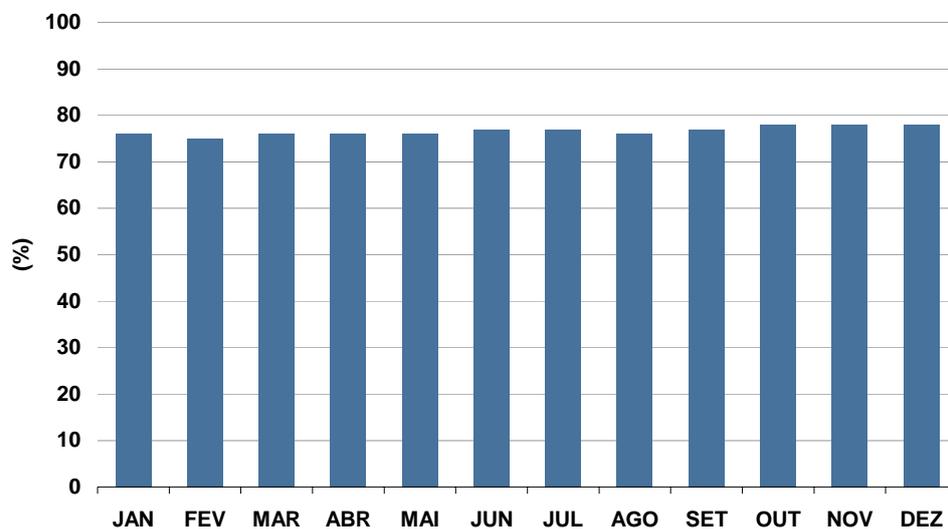
**Gráfico 1.1-7 Umidade Relativa**

A umidade é medida para descrever a quantidade de vapor d'água contido na atmosfera. A umidade relativa é a razão entre o conteúdo real de umidade de uma amostra de ar e a quantidade de umidade que o mesmo volume de ar pode conservar na mesma temperatura e pressão quando saturado (Ayoade, 2003). O Gráfico a seguir mostra que a umidade relativa medida pela estação meteorológica de Vitória durante o período de 1961 a 1990 não possui uma variação significativa, oscilando entre 75% e 78%.

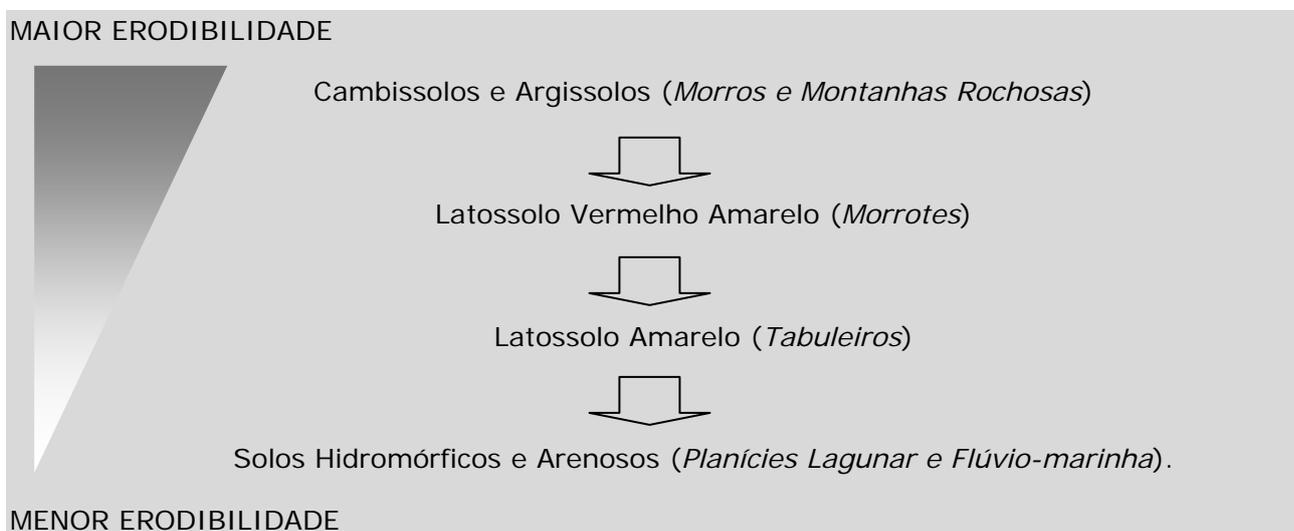
Em função do exposto, a suscetibilidade à erosão relativa aos solos e aos compartimentos pode ser sintetizada na seguinte escala decrescente:

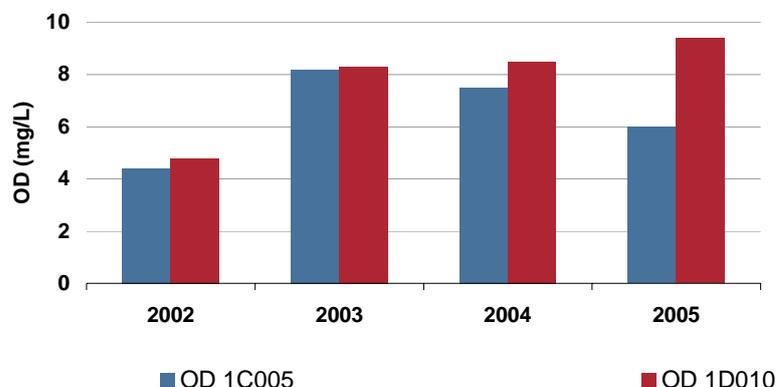
### ***B.6) Umidade Relativa***

Fonte: INMET, 2006.

Observam-se, de uma maneira geral, concentrações elevadas de oxigênio dissolvido na água, próximas aos valores de saturação para a temperatura da região (há também valores de saturação superiores, sugerindo nesses casos algum equívoco).

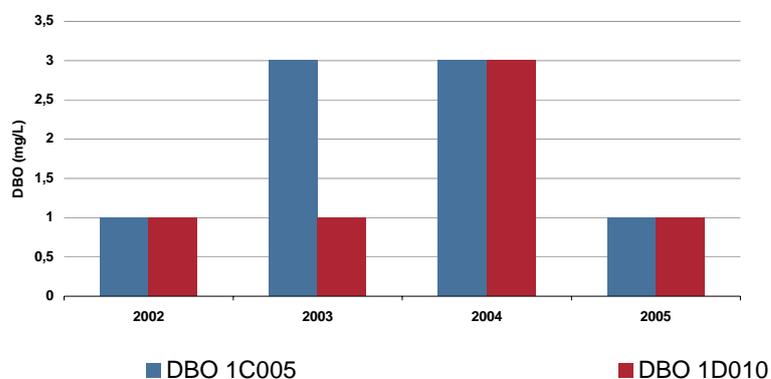
### 1.2.1 Considerações Iniciais

## 1.2 QUALIDADE DO AR

Observa-se o atendimento ao limite de DBO de 5,0 mg/L imposto para águas doces classe 2 pela Resolução 357/2005 do CONAMA, situando-se, em algumas coletas, no limite estabelecido para águas doces classe 1, que é de 3,0 mg/L, denotando pequeno grau de poluição devido, provavelmente, às descargas de esgotos sanitários. Nos gráficos de DBO, os resultados apontados nos laudos do IEMA como < 2,0 mg/L foram lançados como sendo 1,0 mg/L apenas para efeito de visualização.

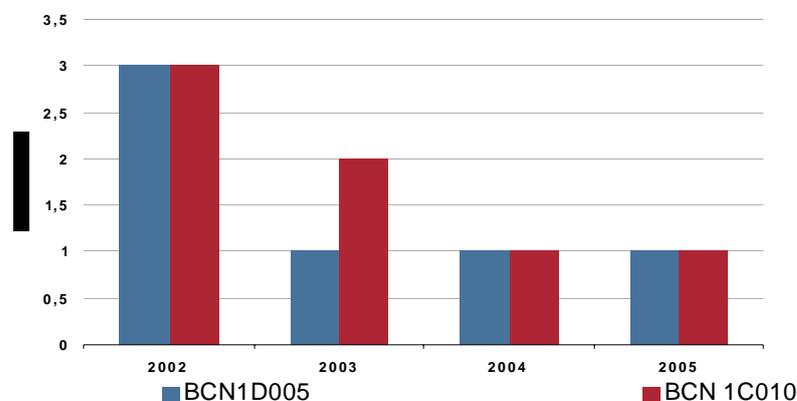
Baseado em tais informações constata-se que o trecho inicial da VFLS, mesmo implantado nas imediações de Cariacica e percorrendo as áreas de maior concentração de atividades

Com relação aos índices de qualidade do ar, os dados de 2004, na estação da Cariacica, demonstram que o padrão diário de Partículas Totais em Suspensão (PTS) foi uma única vez ultrapassado, mantendo-se os demais parâmetros, sempre dentro dos respectivos padrões.

Estes resultados, de certa forma, confirmam os comentários anteriores, em vista que apenas em 2002 foram obtidos resultados mais significativos, 3,0 mg/L, ainda assim no limite para águas classe 1 estabelecido pela Resolução 357/2005 do CONAMA.

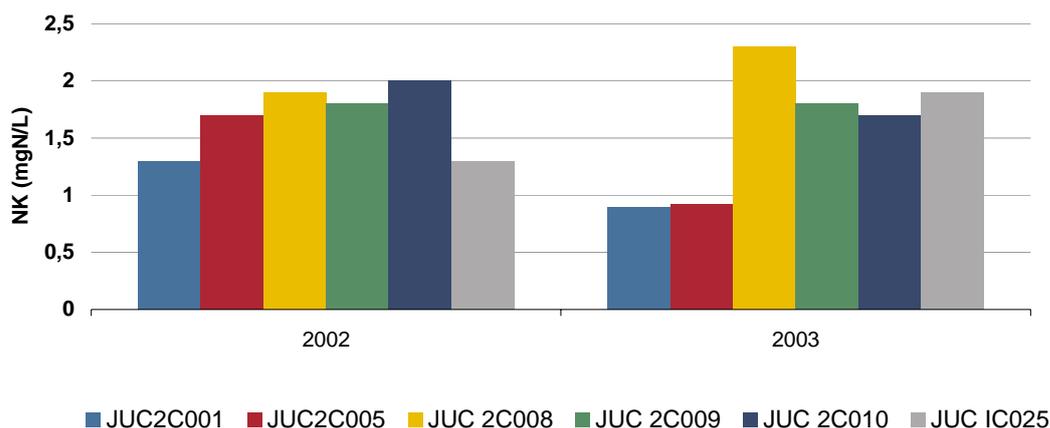
Além dessas medições, foram realizadas mais 4 medições em pontos localizados a distâncias variáveis de uma linha férrea existente, de modo a se obter um valor característico que indicasse a ordem de grandeza dos efeitos dos ruídos decorrentes da passagem de trens.

No entanto, dado o estágio do projeto de implantação da VFLS na ocasião dos levantamentos de campo, foi levantada a hipótese de que alguns pontos selecionados para avaliação acústica poderiam eventualmente estar situados no limite ou externos à AID.

Observa-se também, em relação a este constituinte, que embora haja provável lançamento de esgotos, a elevação da concentração de Nitrogênio Kjeldahl e, conseqüentemente de nitrogênio amoniacal, não é muito significativa, compatível com o enquadramento nas classes 1 e 2 da resolução 357 do CONAMA.

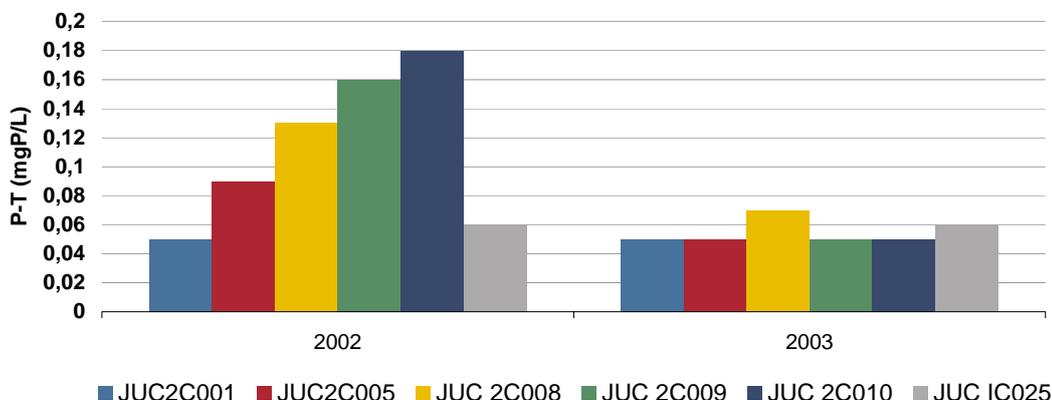
**Mapa 1.3-1 Pontos de Medição dos Níveis de Ruído na AID – Folha B**

Pontos de Medição dos Níveis de Ruído na AID – Folha A

O padrão de 0,1 mgP/L estabelecido para águas classe 1 em ambientes lóticos foi diversas vezes ultrapassado nas determinações realizadas no ano de 2002, demonstrando efeito do lançamento de esgoto.

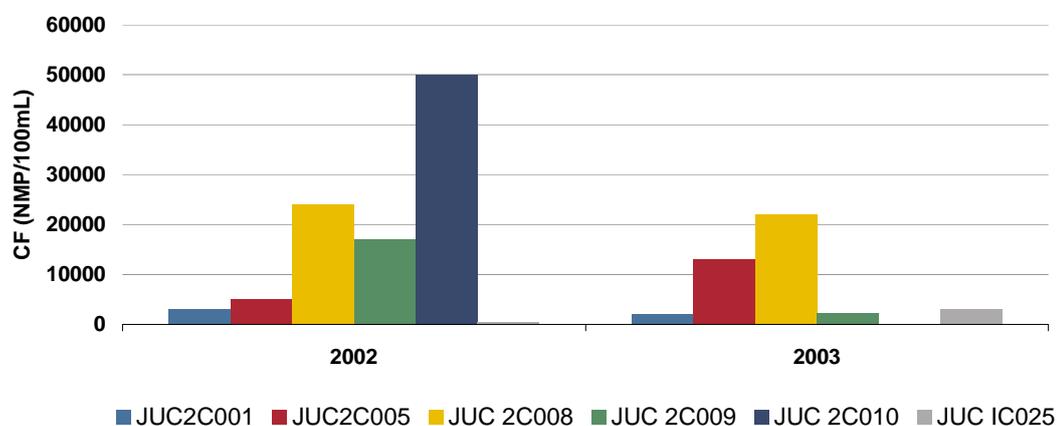
O ponto-3 situa-se também em Campo Verde, junto às residências, em área mista com predominância do uso residencial (Foto 1.3-3). O ruído de pessoas na rua, música em uma casa próxima e passagem de poucos veículos são as fontes sonoras do local.

O ponto-2 situa-se no bairro Campo Verde, também em Cariacica, junto às residências, em área mista com predominância do uso residencial (Foto 1.3-2). O ruído de tráfego na avenida próxima e na própria rua é a principal fonte sonora do local.

Assim como nos demais casos, as densidades elevadas de coliformes fecais nas águas do rio, comprometendo seu enquadramento às exigências do CONAMA, comportam-se como indicadores mais sensíveis da presença de esgotos, amplificando os sinais da existência de lançamentos sem tratamento.
