RELATÓRIO DE MONITORAMENTO DE RUÍDO AMBIENTAL

ECOLOGY ENVIRONMENT DO BRASIL LTDA

Avaliar os níveis de ruído ambiental, através de levantamento acústico na área de influência de mineroduto da mineração MANABI S.A., por meio de 22 (vinte e dois) pontos de coleta, os quais foram coletados com o empreendimento em fase de pré-implantação, nos períodos diurno e noturno, no percurso do Morro do Pilar/MG a Linhares/ES, para elaboração do EIA/RIMA.

RELATÓRIO DE MONITORAMENTO DE VIBRAÇÃO

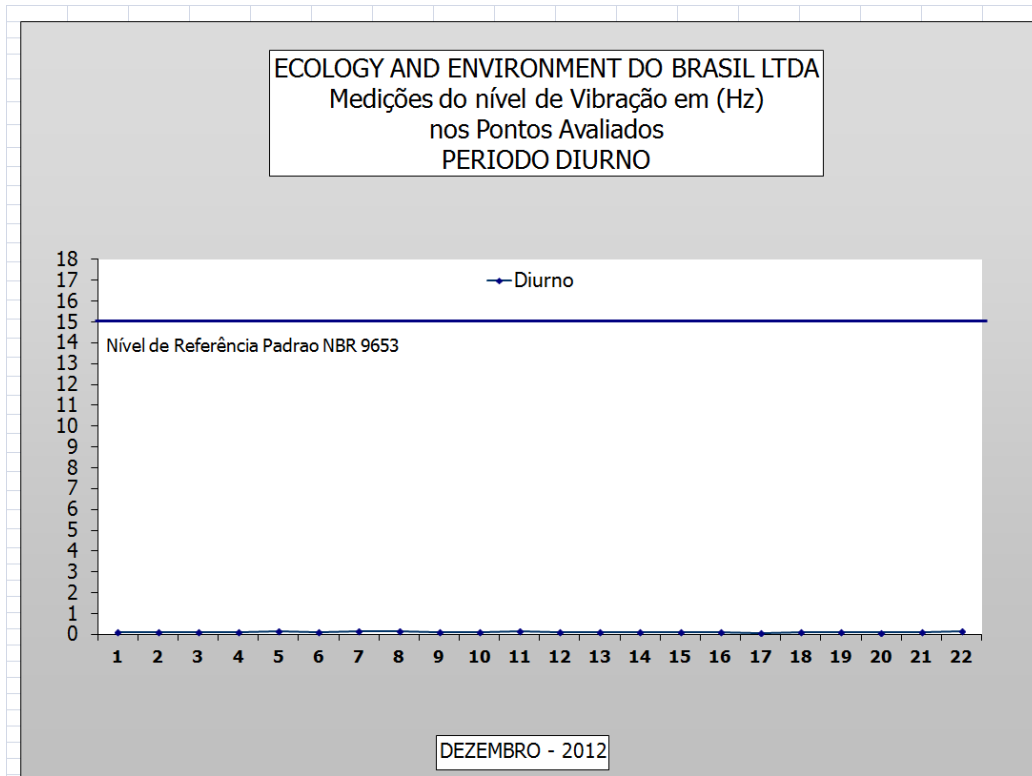
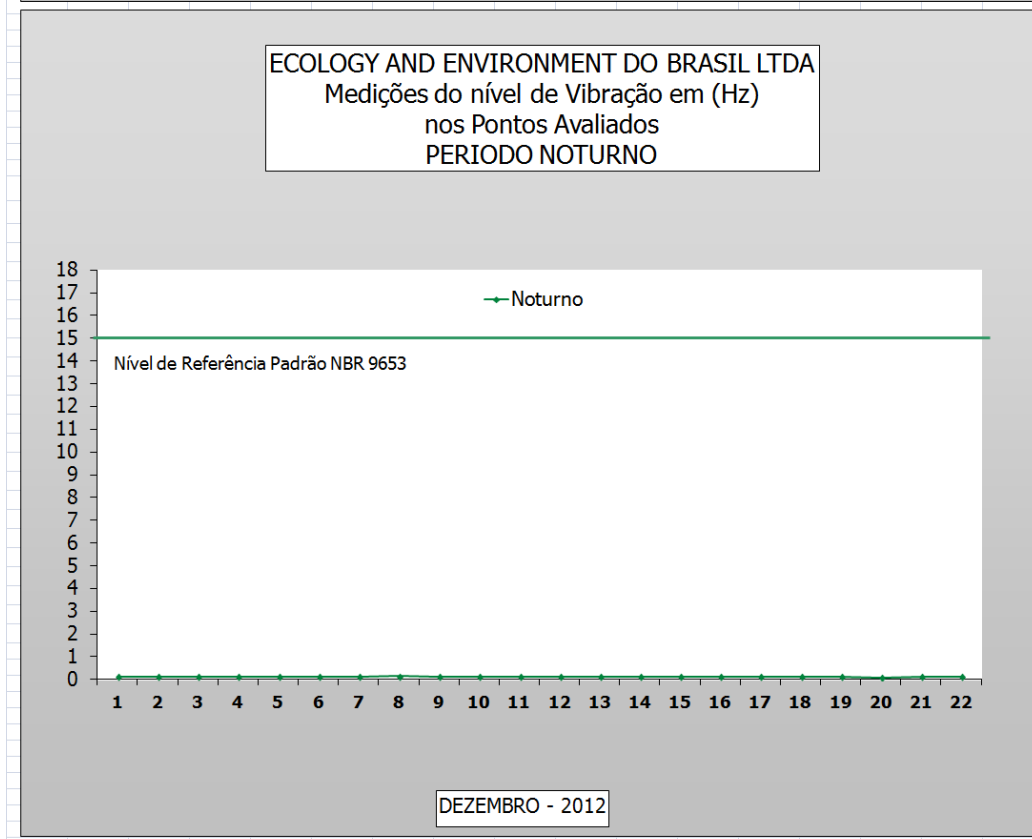
GRÁFICOS

QUADRO 5.1 – Resultados das medições

PONTOS DE MEDIÇÃO	DATA	PERIODO	HORARIO		VIBRAÇÃO (mm/s)
			INICIO	FINAL	
PONTO 01 Canteiro de obras 1 23K 0676821 7878310	26/12/12	Diurno	17:36:00	17:47:30	0,13
		Noturno	23:17:00	23:28:30	0,12
PONTO 02 Canteiro de obras 2 23K 0677013 7878385	26/12/12	Diurno	18:08:00	18:19:30	0,13
		Noturno	23:38:00	23:49:30	0,10
PONTO 03 Canteiro de obras 3 23K 723497 7876033	27/12/12	Diurno	08:07:00	08:18:30	0,13
		Noturno	22:10:00	22:21:30	0,10
PONTO 04 Canteiro de obras 4 23K 723930 7875556	27/12/12	Diurno	08:41:00	08:52:00	0,13
		Noturno	22:40:00	22:51:30	0,12
PONTO 05 Canteiro de obras 5 23K 0763251 7879479	27/12/12	Diurno	13:13:00	13:24:30	0,14
	28/12/12	Noturno	02:51:00	03:02:30	0,11
PONTO 06 Canteiro de obras 6 23K 0763436 7879965	27/12/12	Diurno	13:43:00	13:54:30	0,13
	28/12/12	Noturno	03:22:00	03:33:30	0,10
PONTO 07 Canteiro de obras 7 23K 0788596 7877175	27/12/12	Diurno	16:12:00	16:23:30	0,14
	28/12/12	Noturno	04:51:00	05:02:30	0,13

Os níveis de vibração encontrados durante as medições se apresentam abaixo dos limites estabelecidos pela norma NBR 9653.
