## 2.1.2 Solos

### 2.1.2.2 Tipos de solo

### **2.1.2.3 Aspectos geotécnicos**

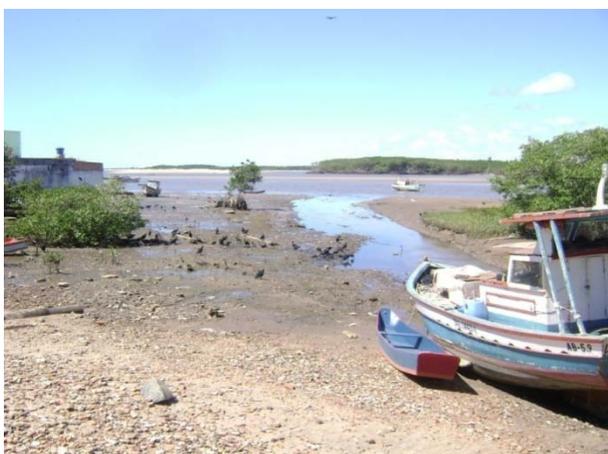
**Foto 2.1.2.2-1** - Contribuição fluvio-marinha; estuário; solo tipo orgânico proveniente do mangue.

Ocorrem na APA Conceição da Barra compondo toda a faixa de bacia de inundação do rio Cricaré em sua foz, até aproximadamente o meio deste rio dentro da área da APA, como observado em campo.

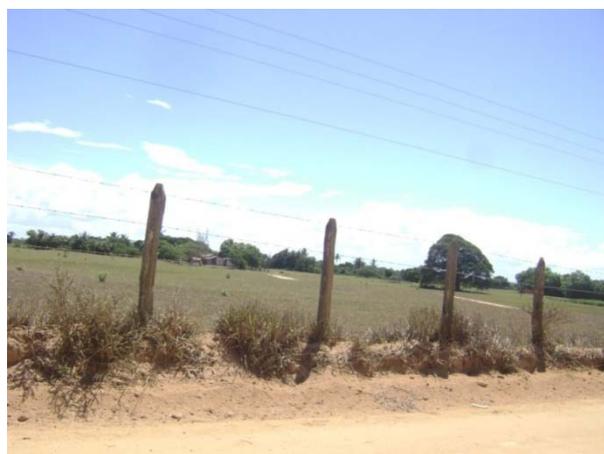
**Foto 2.1.2.2-2** - Coberturas detriticas indiferenciadas (próximo Meleiras); planície costeira, solos areia quartzosa marinha.

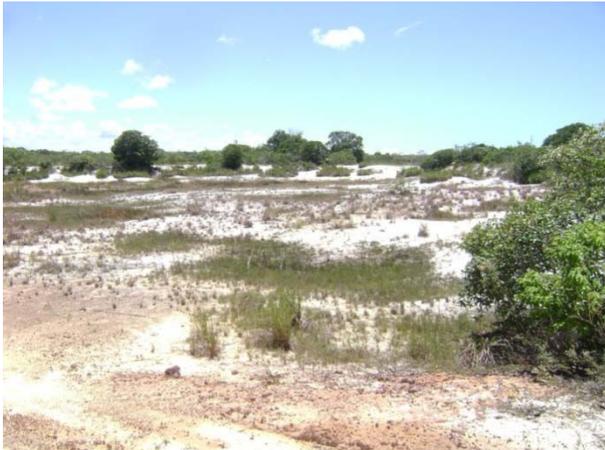
**Foto 2.1.2.2-3** - Depósitos marinhos pleistocênicos (estrada para Porto Grande); modelados de terraço marinho; solo tipo areias quartzosas marinhas.

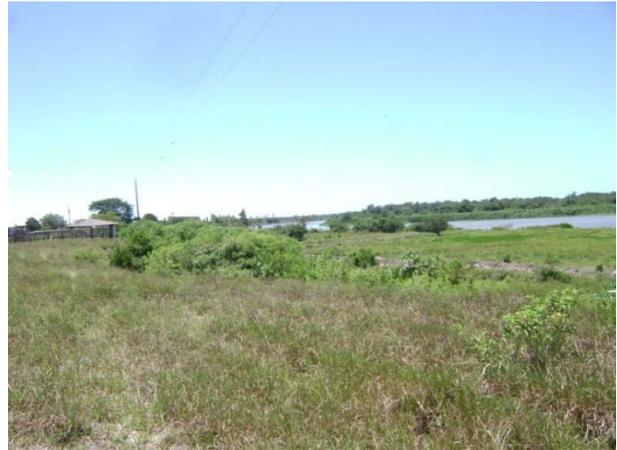
**Foto 2.1.2.2-4** -Depósitos fluviais recentes; terraço fluvial; solos do tipo aluviais.

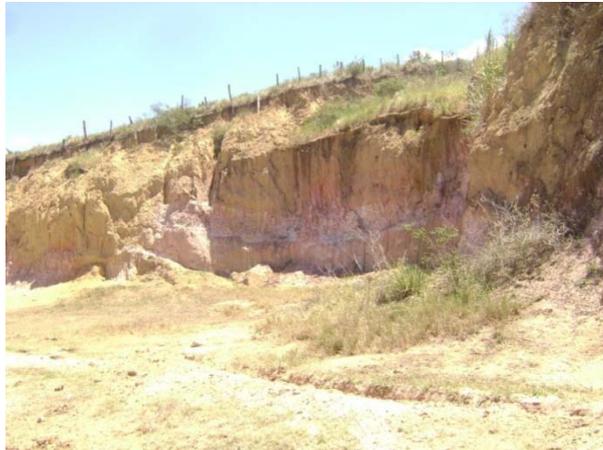
**Foto 2.1.2.2-5** - Grupo Barreiras (afioramento no entorno da APA) – tabuleiros costeiros; exemplo de solo tipo podzol vermelho-amarelo.

Como observado em campo, este solo está restrito ao limite ocidental da APA Conceição da Barra, exposto em cortes de barrancos, ao longo das vias de acesso da área.

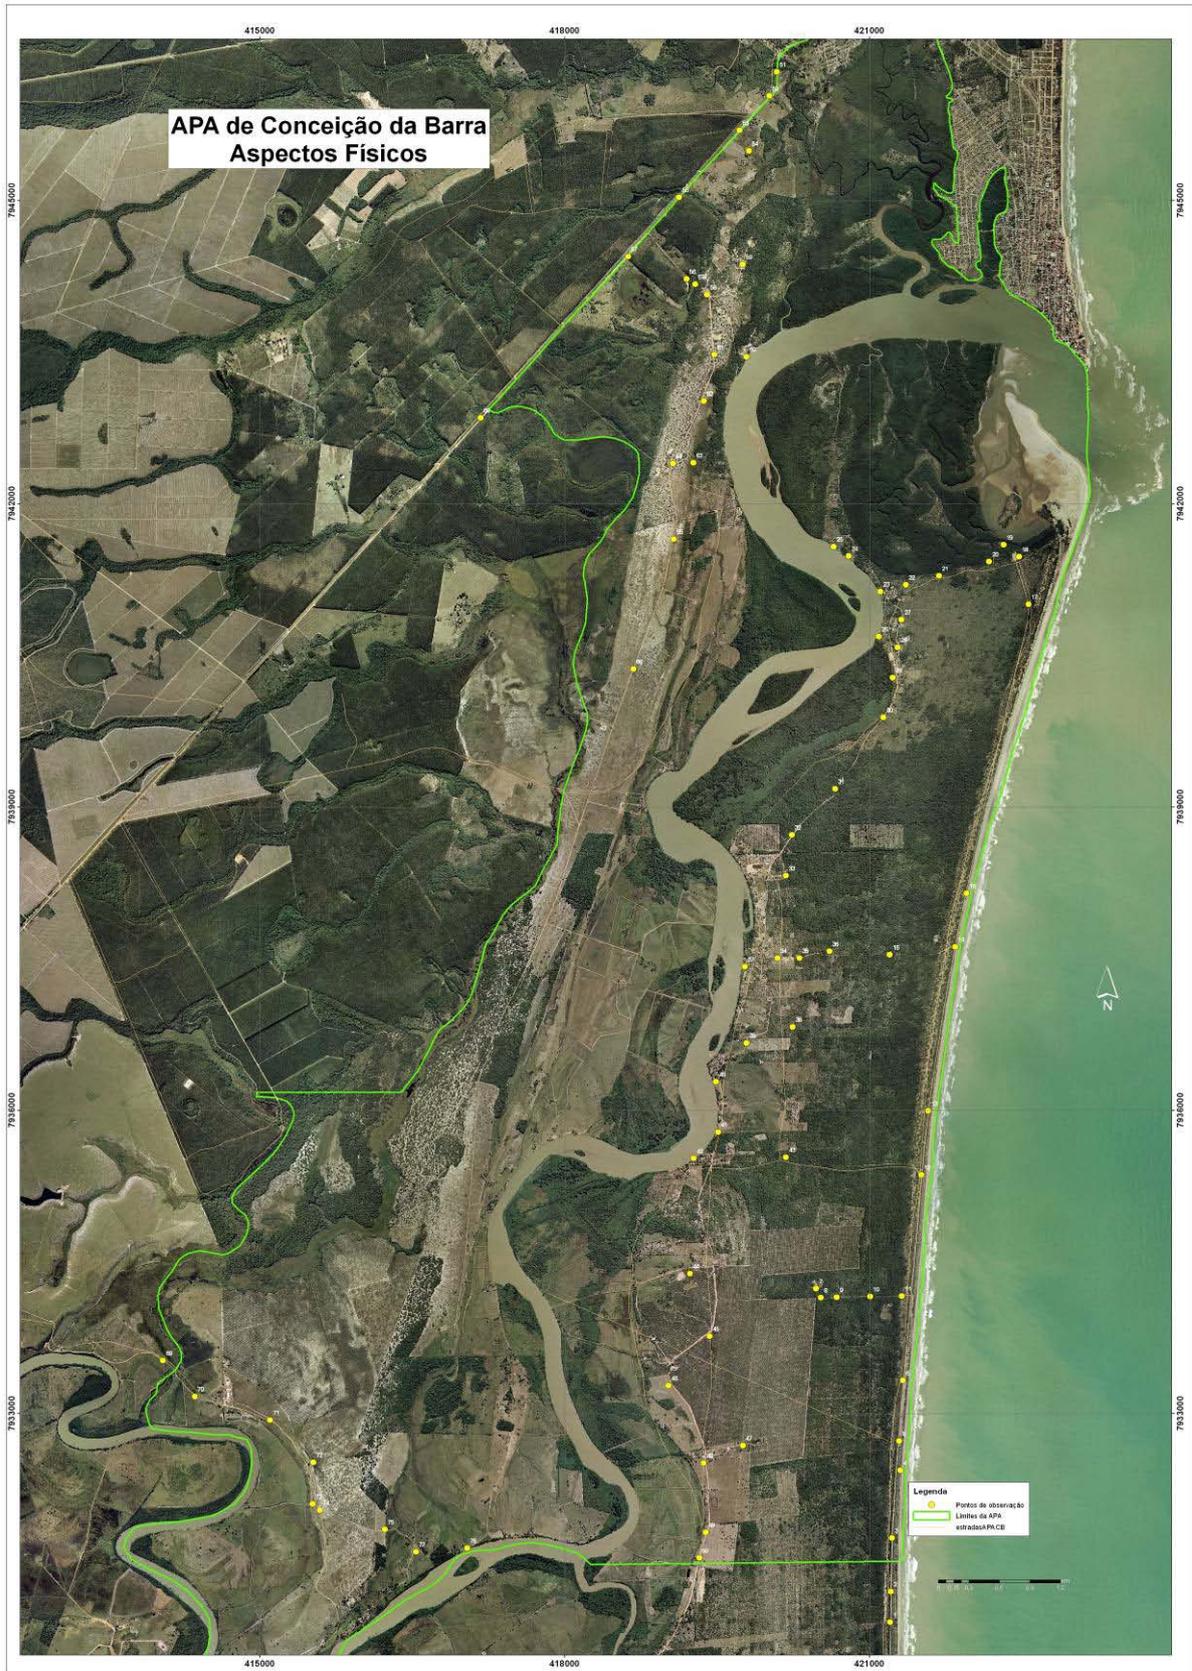
Figura 2.1.2.2-1 -Localização dos pontos de observação em campo.

Os pontos de observação são apresentados na **Figura 2.1.2.2-1** a seguir, e os pontos de observação com a sua localização e observações estão no **Anexo I**.

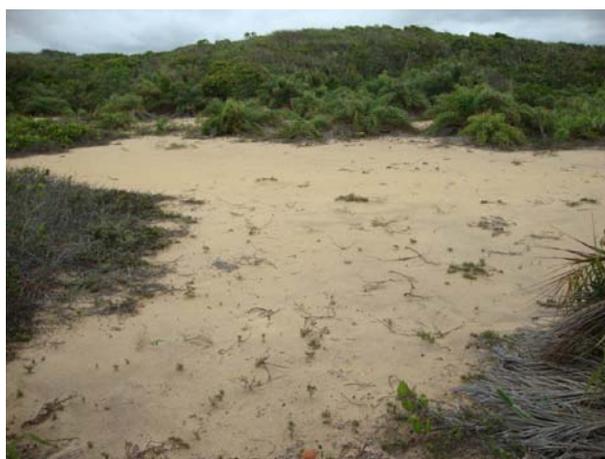
**Figura 2.1.2.2-6** - Aspectos do solo areia quartzosa marinha (coordenadas UTM 24K 421221, 7931771).

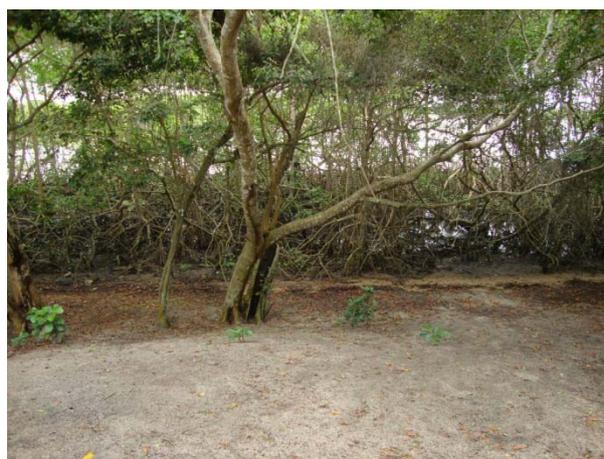
**Figura 2.1.2.2-7** - Aspectos do solo indiscriminado de mangue em contato com areia quartzosa marinha (coordenadas UTM 24K 422321, 7941596)

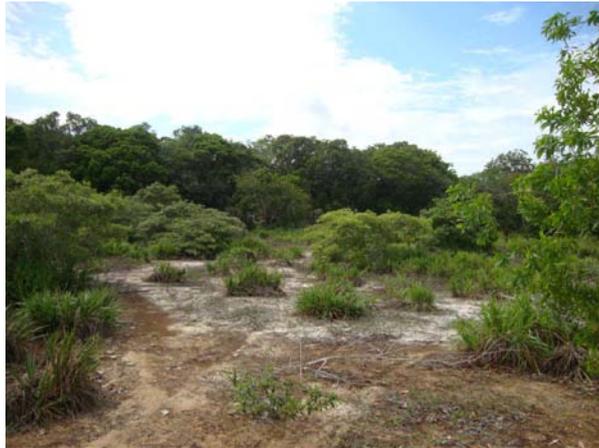
**Figura 2.1.2.4-8** - Aspectos do solo areia quartzosa marinha, nos terraços marinhos (coordenadas UTM 24K 419754, 7944373)

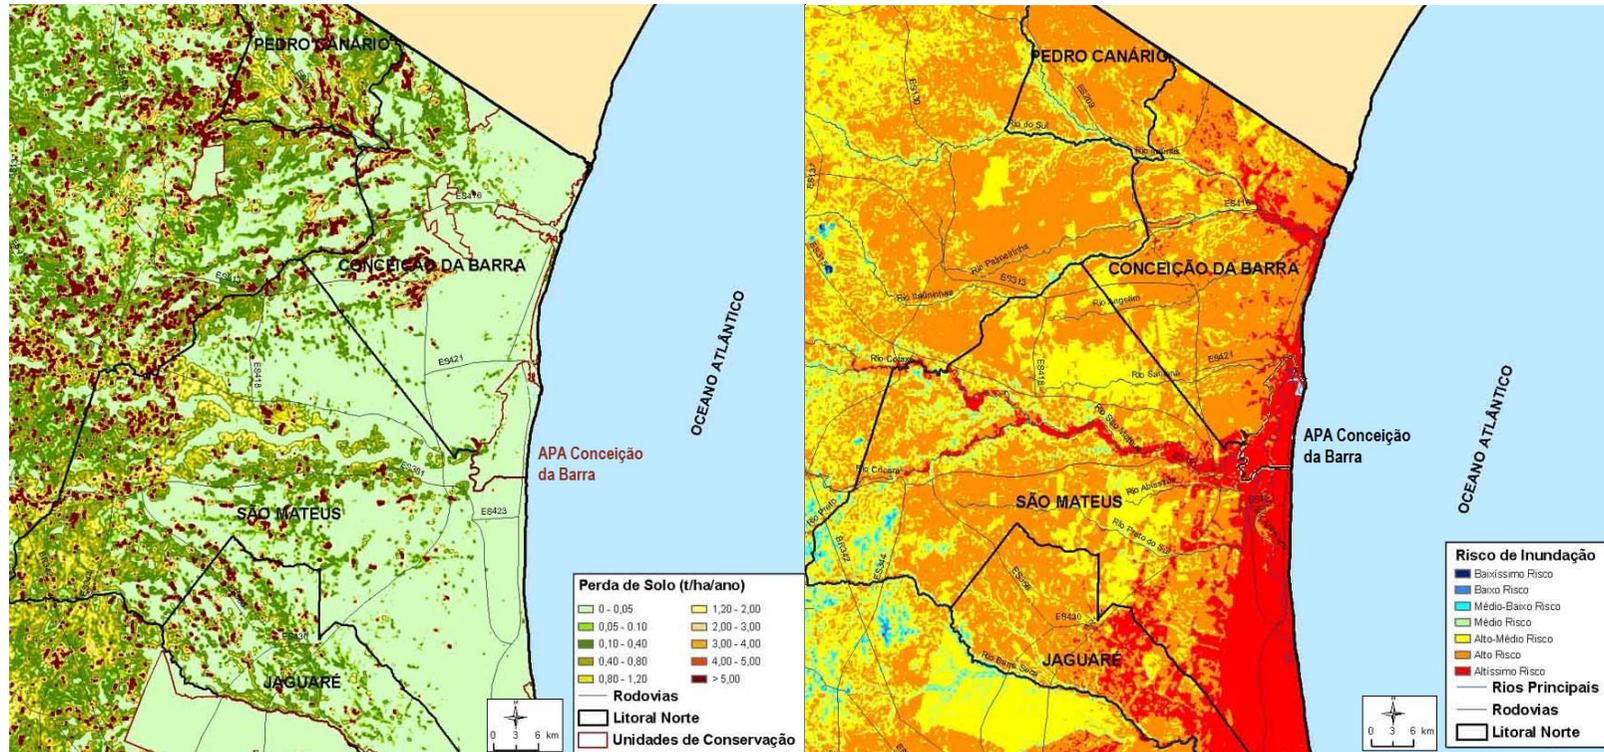
Os principais problemas geotécnicos que possam atingir a área da APA Conceição da Barra são, segundo a Defesa Civil do ES, incidência de processos erosivos e eventos de inundação, como demonstra o mapa a seguir.

Figura 2.1.2.3-1 –Mapa de Perda de Solo e Risco à Inundação na área da APA Conceição da Barra.

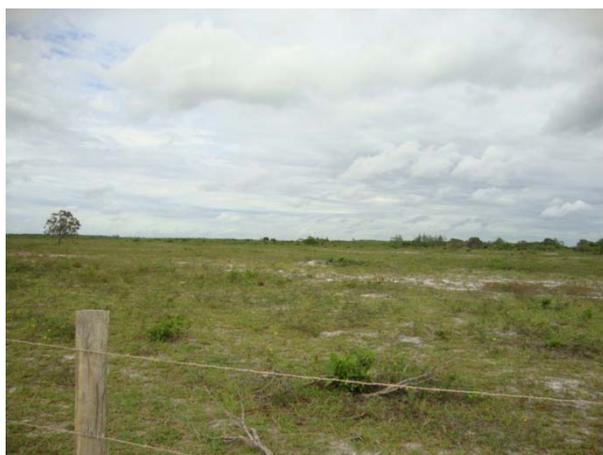
**Foto2.1.2.3-1**- Aspectos da região de pastagem. (coordenadas UTM 24K 418678, 7940369).

O Uso e Ocupação do Solo foi objeto de mapeamento específico, que constatou que grande parte da área da APA é ocupada com pastagens, reforçando a ocupação antrópica e as atividades econômicas já consolidadas, apesar da mesma não ser causadora de processos erosivos ou instabilidade laminar nessas áreas. No entanto, a ocupação antrópica altera as condições naturais do solo, diminuindo sua taxa de impermeabilização e alterando a capacidade do solo.

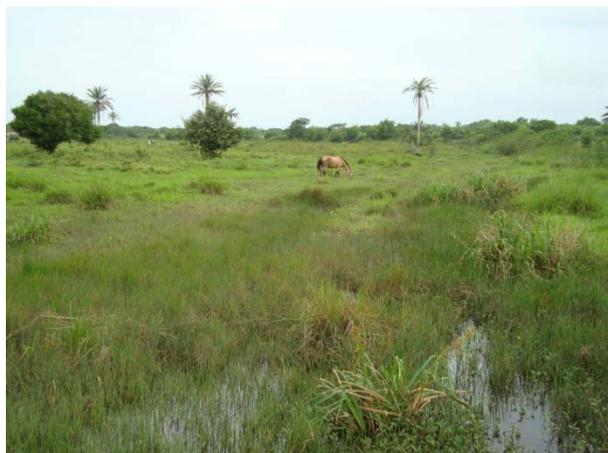
**Foto 2.1.2.3.2-2 - Região alagável**  
(coordenadas UTM 24K 419491, 7936287).

De maneira geral a área da APA Conceição da Barra apresenta-se muito suscetível a esta ocorrência uma vez que apresenta grande quantidade de corpos hídricos superficiais e terreno bastante plano.

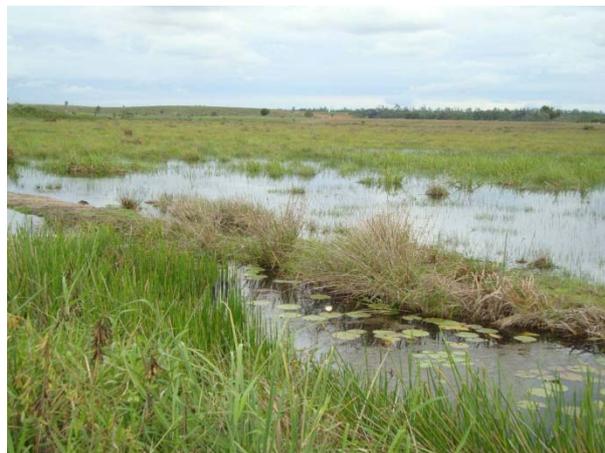
**Foto 2.1.2.3.2-3 - Região alagável**  
(coordenadas UTM 24K 414358, 7933172).

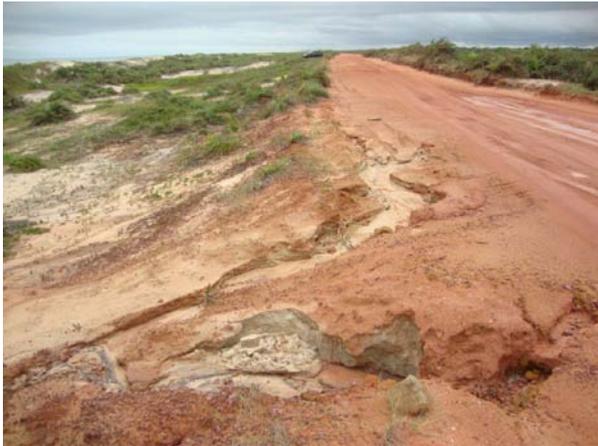
**Foto 2.1.2.3-4** - Aspectos da erosão na estrada (coordenadas UTM 24K 421293, 7932732).

São observados alguns pontos de erosão decorrentes da intervenção antrópica, associadas à construção e manutenção das estradas e má conservação do solo. Em função dos pontos de erosão muitas vezes estarem próximos a corpos d'água, há como problema secundário o assoreamento de rios e lagos da região.

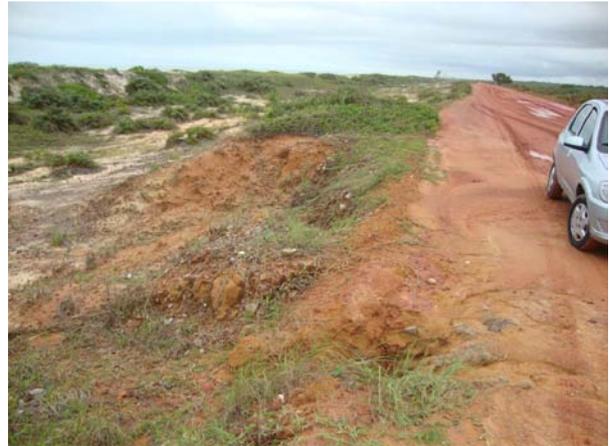
**Foto 2.1.2.3-5** - Aspectos da erosão na estrada (coordenadas UTM 24K 421332, 7933330).

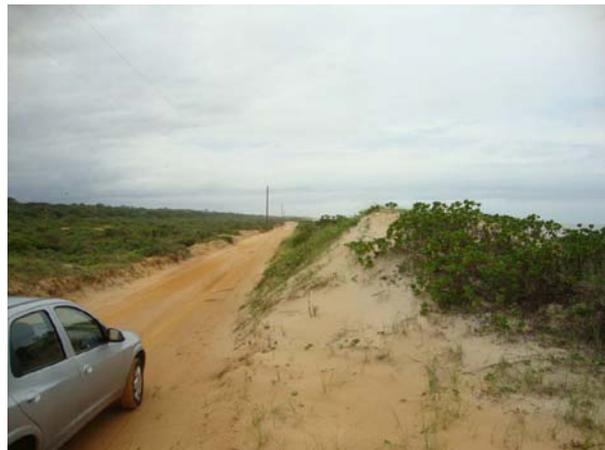
Outro aspecto que devemos ressaltar é a construção de trechos da estrada na região de dunas, propiciando a criação de pontos de instabilidade, conforme evidencia a **Foto 2.1.2.3-6**.

**Foto 2.1.2.3-6** -Estrada cortando dunas (coordenadas UTM 24K 421956, 7938149).

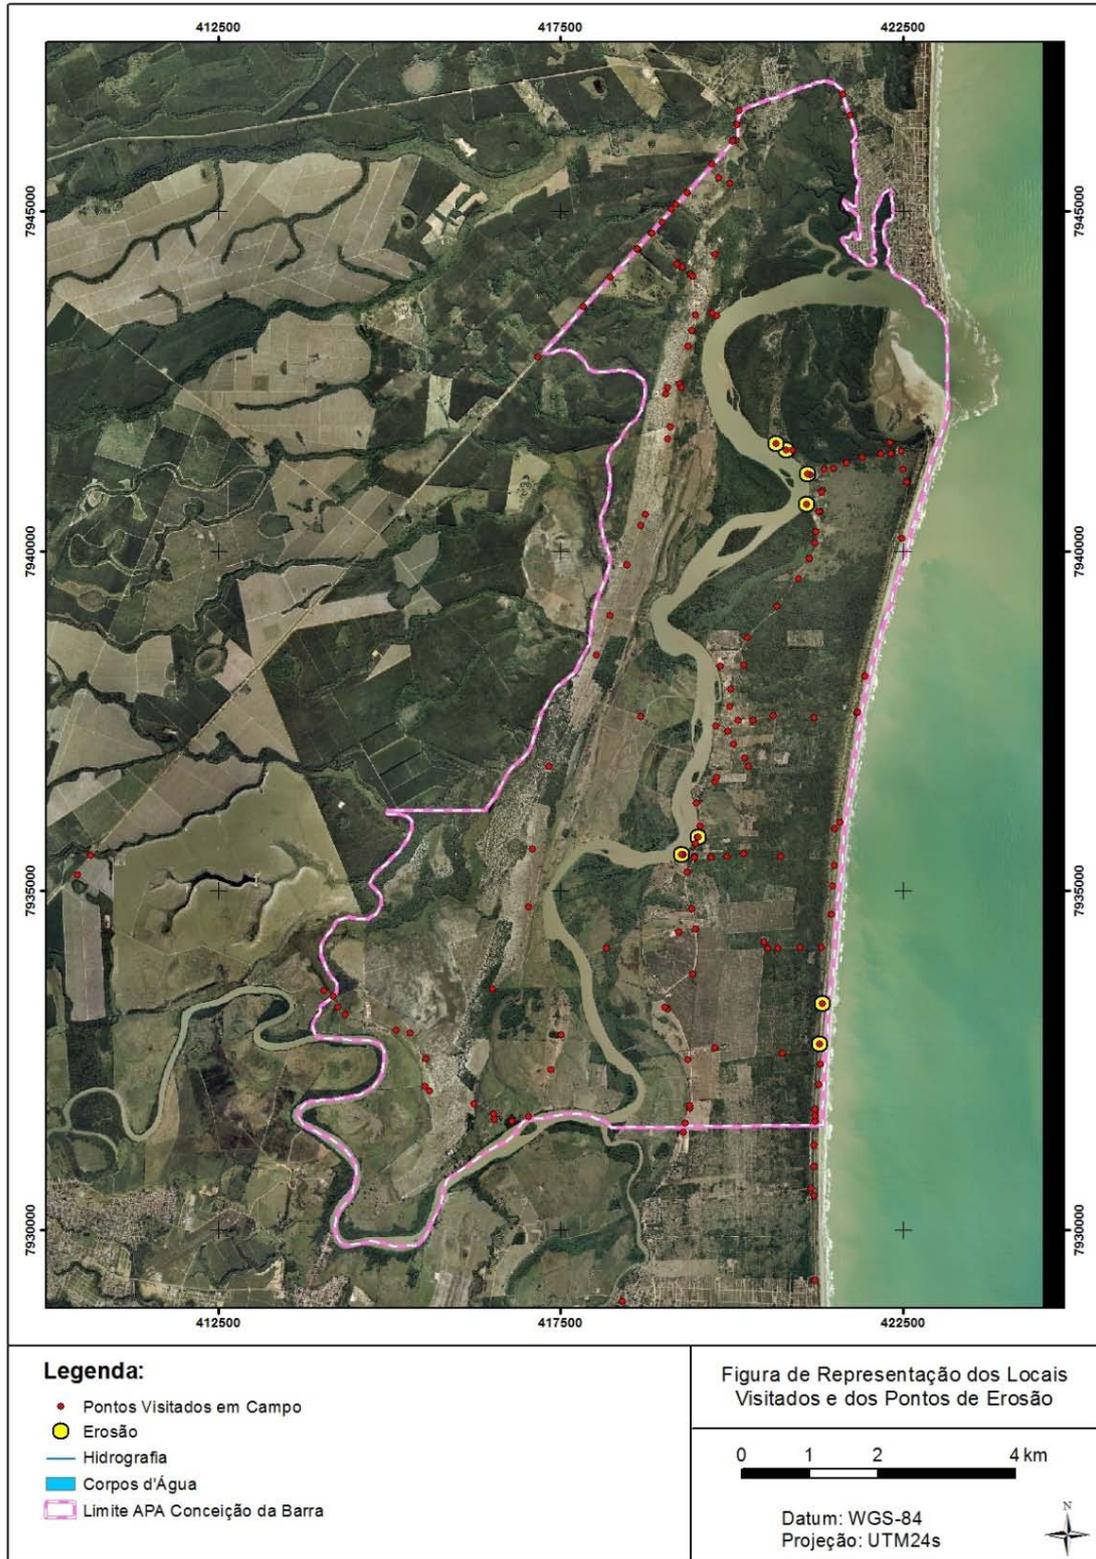
Foi realizado levantamento em campo dos pontos de erosão já em desenvolvimento, conforme ilustra a **Figura 2.1.2.3-2**.

Figura 2.1.2.3-2 -Pontos de erosão.

Como se observa a área que se deve atentar fica ao longo da margem direita do Rio Cricaré, onde são observados pontos de erosão, particularmente na região próxima a Barreiras, que já estão bem avançados, com inúmeras árvores caídas dentro do rio.

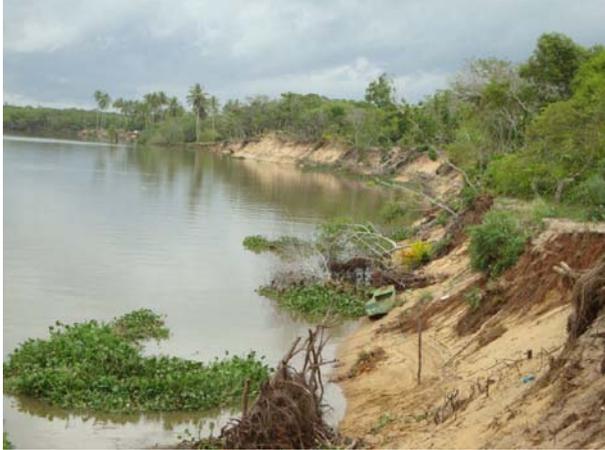
**Foto 2.1.2.3-7** - Ponto de erosão com árvores caídas no curso d'água, em Barreiras (coordenadas UTM 24K 421108, 7941135).

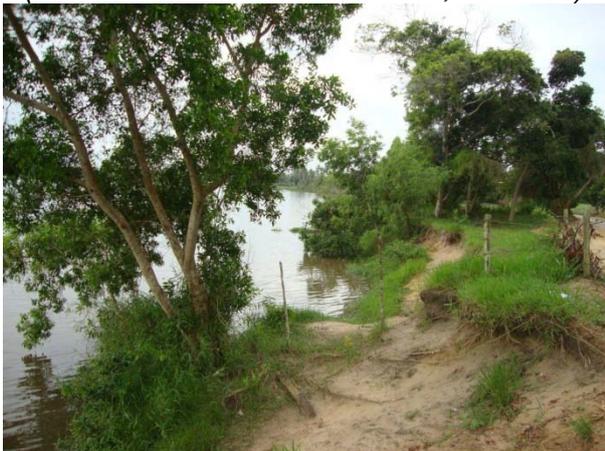
**Foto 2.1.2.3-8** - Ponto de erosão às margens da estrada, em Meleiras. (coordenadas UTM 24K 419510, 7935787).

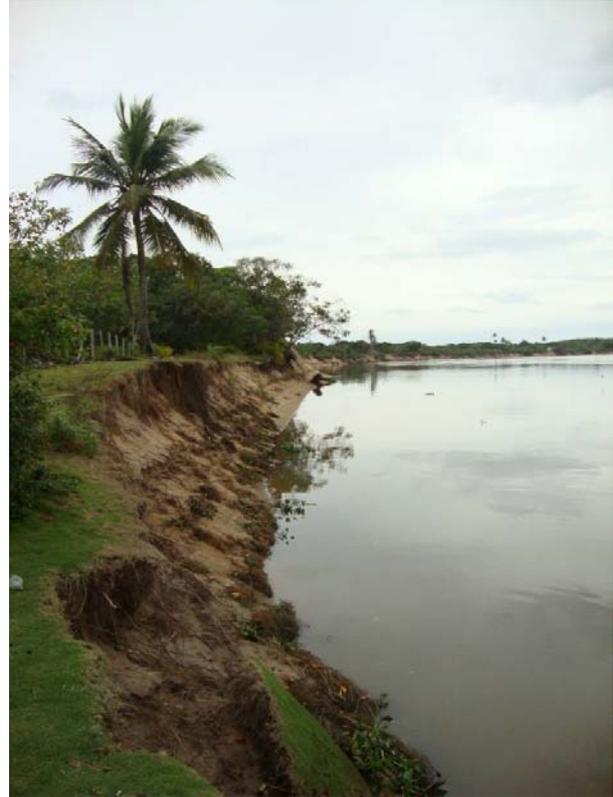
**Foto 2.1.2.3-9** - Ponto de erosão e assoreamento (coordenadas UTM 24K 421108, 7941135)

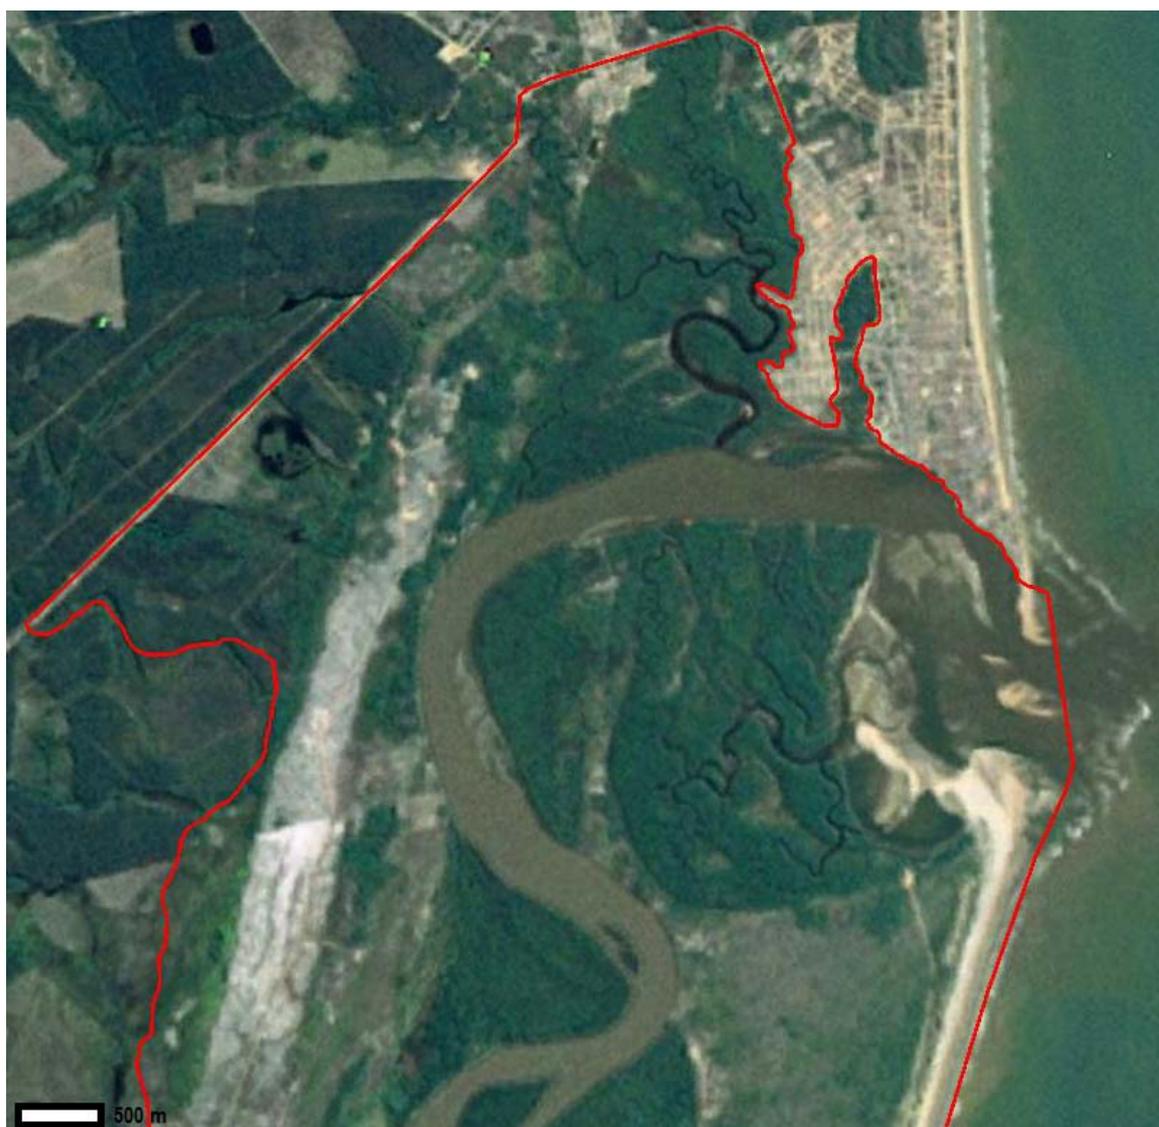
O aspecto geotécnico de maior relevância na área refere-se à erosão marinha que ocorre ao norte da APA Conceição da Barra, fora dos limites da mesma, na praia de Bugia. A **Figura 2.1.2.3-3** ilustra a conformação da porção norte da APA em dezembro de 2004.

**Figura 2.1.2.3-3** –Pontal de areia com inflexão sul na foz do rio Cricaré em dezembro de 1969.

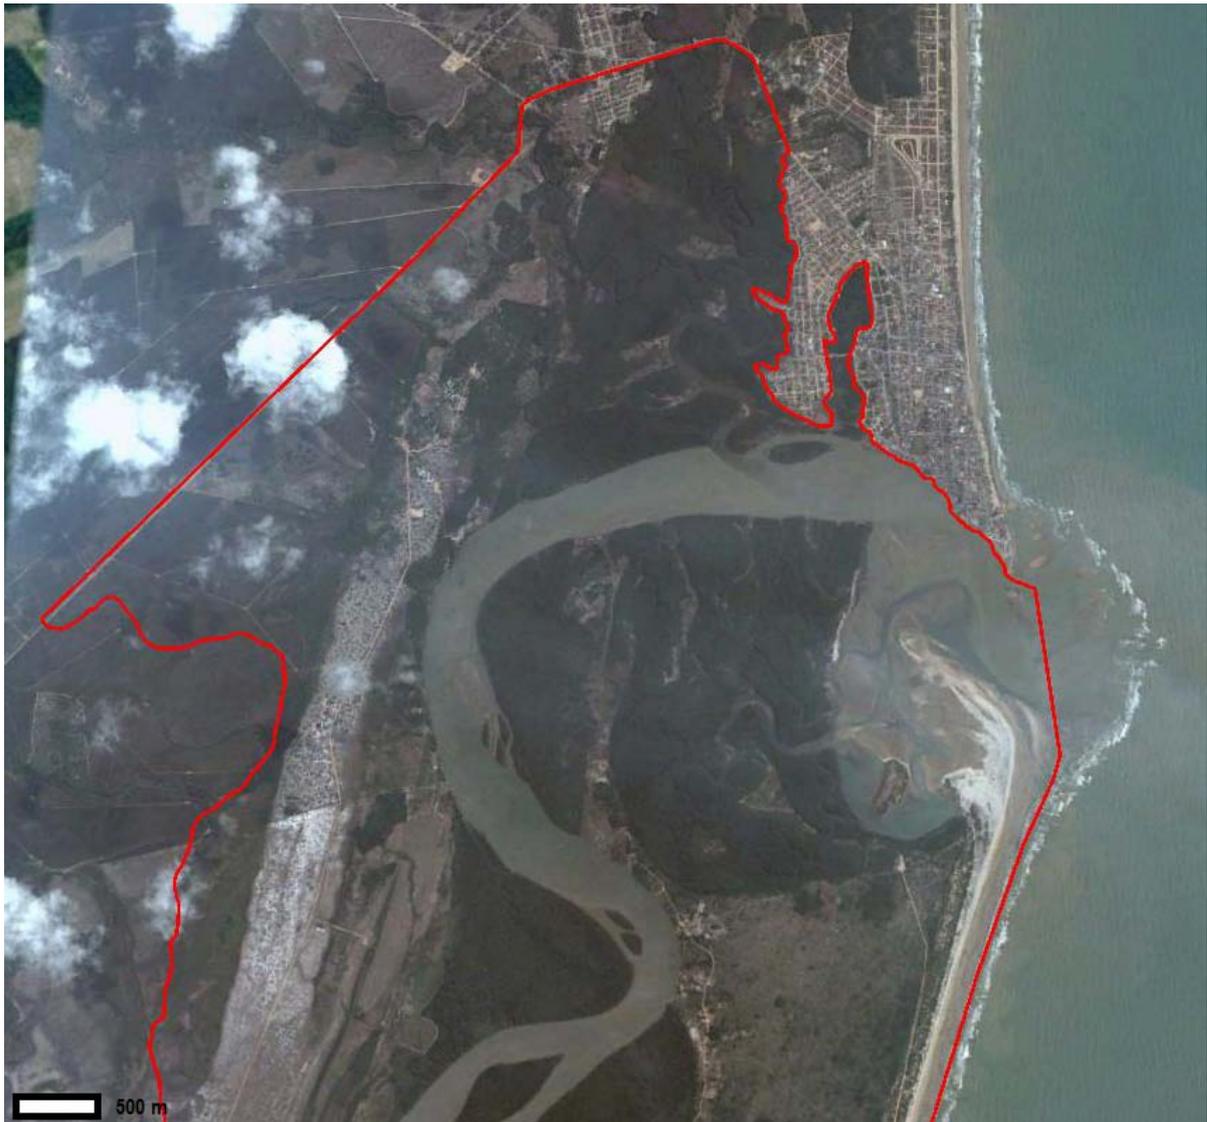
Devido à ação natural de erosão devido à interação da foz do rio Cricaré e correntes marítimas, associado à mudança de elementos climáticos, hidrográficos, oceanográficos, fitogeográficos e de uso da terra resultou em na destruição do pontal envergado para sul (**Figura 2.1.2.3-4**), onde situava-se obairro de Bugia.

**Figura 2.1.2.3-4** – Ausência do pontal de areia com inflexão sul na foz do rio Cricaré em setembro de 2004.

Segundo Vale (1999) este processo foi acelerado em meados de 1992, com o aumento dos índices pluviométricos e fluviométricos, muito provavelmente decorrentes de maior frequência, intensidade e durabilidade das frentes frias.

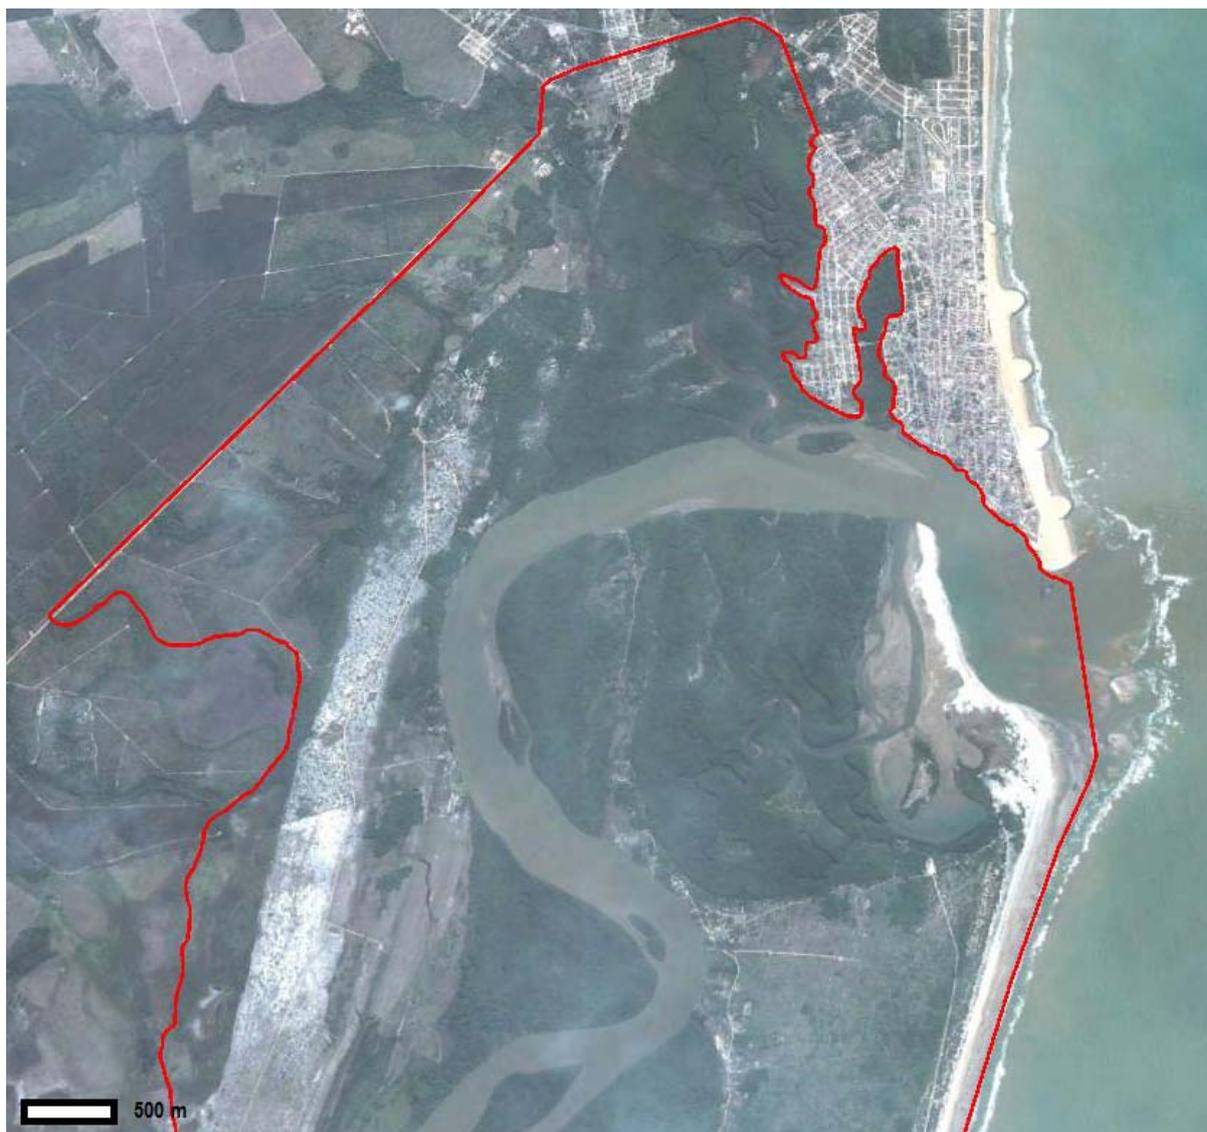
Devido a ausência do pontal de areia a dinâmica da interação flúvio-marinha da região foi alterada, alterando, por conseqüência, a dinâmica de sedimentação na área, como se observa na **Figura 2.1.2.3-5**, onde se observa o acréscimo de terreno (em forma de mangue) na porção sul da foz do rio Cricaré.

**Figura 2.1.2.3-5** – Acréscimo de terreno na porção sul da foz do rio Cricaré em janeiro de 2011.
