ESPÍRITO SANTO

Resumo

The investigations conducted along the coast of Espírito Santo indicate that in areas of reduced development of coastal plains and active sedimentary bluffs erosive processes occur due to the lack of sediment supply. These situations are strongly enhanced in places of intense urbanization.

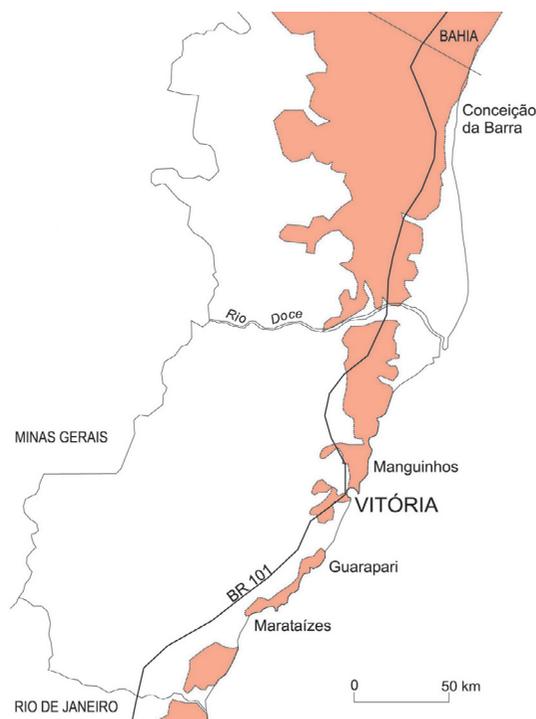
Figura 1. Distribuição dos depósitos terciários da Formação Barreiras ao longo do litoral, modificado de Amador & Dias (1978).

A Formação Barreiras estende-se ao longo de todo litoral (Figura 1) podendo estar hoje na paisagem na forma de falésias vivas, falésias mortas e terraços de abrasão marinha. Estes últimos encontram-se distribuídos caoticamente na praia, onde são expostos durante a maré baixa, e na plataforma continental interna nos trechos onde, conforme sugerido por King (1956), uma estrutura monoclinal íngreme ocasionou o soerguimento da superfície terciária, em relação ao nível do mar, durante o Terciário médio.

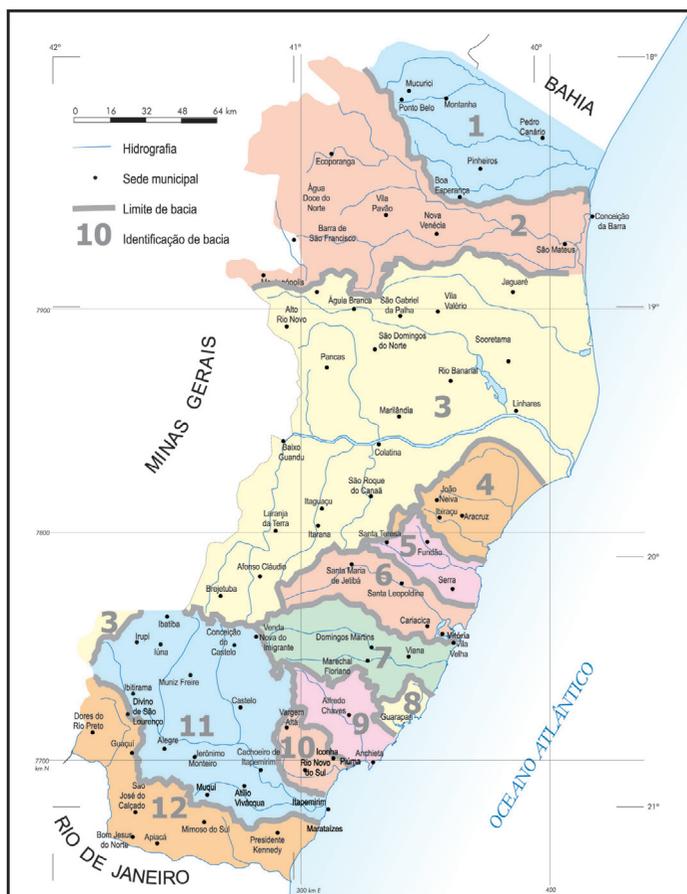
Figura 2. Bacias Hidrográficas do estado do Espírito Santo, adaptado de SEAMA (1980)

1. Itaúnas
2. São Mateus
3. Doce
4. Riacho
5. Reis Magos
6. Santa Maria da Vitória
7. Jacu
8. Guarapari
9. Benevente
10. Rio Novo
11. Itapemirim
12. Itabapoana

A comparação entre a compartimentação proposta e a delimitação das 12 bacias hidrográficas que deságuam no litoral (Figura 2) revela a grande influência da carga e descarga dos rios Doce e São Mateus na determinação geomorfológica do litoral, enquanto que nas demais compartimentações a contribuição fluvial é pequena, sendo os aportes fluviais retidos nos vales entalhados dos rios sobre os tabuleiros da Formação Barreiras, entre os promontórios cristalinos ou na antepraia e plataforma continental interna. O pequeno aporte de sedimentos fluviais e a vulnerabilidade abrasiva dos sedimentos marinhos são os responsáveis pelo pouco desenvolvimento de planícies costeiras quaternárias no litoral do Espírito Santo.

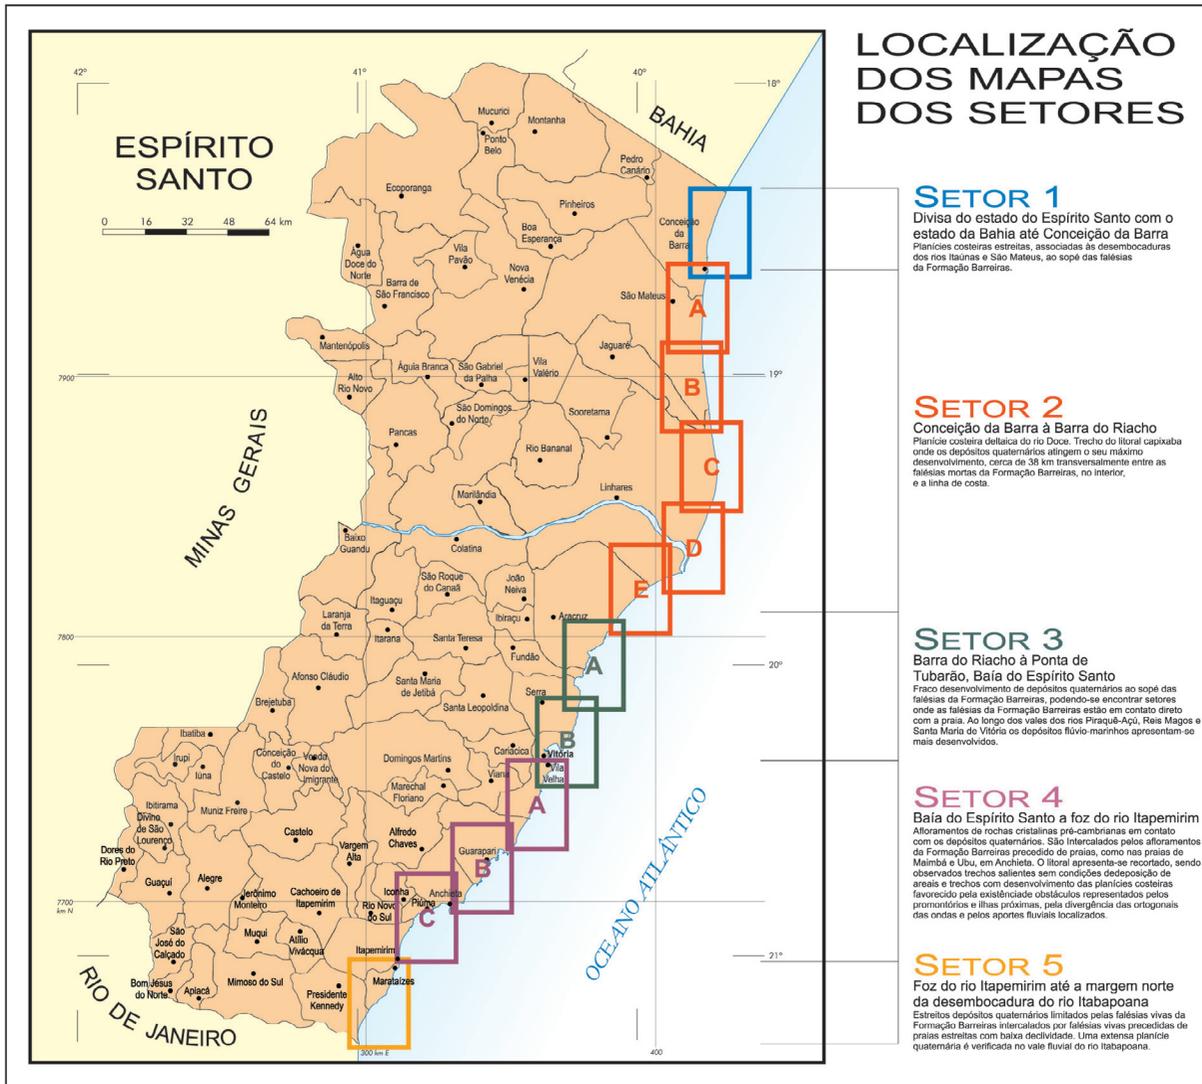
Prancha I

LOCALIZAÇÃO DOS MAPAS DOS SETORES

- SETOR 1**
Divisa do estado do Espírito Santo com o estado da Bahia até Conceição da Barra
Planícies costeiras estreitas, associadas às desembocaduras dos rios Itamae e São Mateus, ao sopé das falésias da Formação Barreiras.

- SETOR 2**
Conceição da Barra à Barra do Riacho
Planície costeira delatada do rio Doce. Trecho do litoral capixaba onde os depósitos quaternários atingem o seu máximo desenvolvimento, cerca de 38 km transversalmente entre as falésias mortas da Formação Barreiras, no interior, e a linha de costa.

- SETOR 3**
Barra do Riacho à Ponta de Tubarão, Baía do Espírito Santo
Fraco desenvolvimento de depósitos quaternários ao sopé das falésias da Formação Barreiras, podendo-se encontrar setores onde as falésias da Formação Barreiras estão em contato direto com a praia. Ao longo dos vales dos rios Piraquê-Açu, Riachão e Santa Maria de Vitória os depósitos flúvio-marinhos apresentam-se mais desenvolvidos.

- SETOR 4**
Baía do Espírito Santo a foz do rio Itapemirim
Afloramentos de rochas cristalinas pré-cambrianas em contato com os depósitos quaternários. São intercalados pelos afloramentos da Formação Barreiras procedido de praias, como nas praias de Maimbá e Ubu, em Anchieta. O litoral apresenta-se recortado, sendo observados trechos salientes sem condições de deposição de areias e trechos com desenvolvimento das planícies costeiras favorecido pela existência obediência representadas pelos promontórios e ilhas próximas, pela divergência das ortogonais das ondas e pelos aportes flúvios localizados.

- SETOR 5**
Foz do rio Itapemirim até a margem norte da desembocadura do rio Itabapoana
Estreitos depósitos quaternários limitados pelas falésias vivas da Formação Barreiras intercalados por falésias vivas procedidas de praias estreitas com baixa declividade. Uma extensa planície quaternária é verificada no vale fluvial do rio Itabapoana.

Os resultados quanto à classificação das unidades costeiras e à tendência erosiva, progradacional ou estável da costa são apresentados subdivididos nos setores geomorfológicos propostos por Martin *et al.* (1996), conforme apresentado na Prancha I.

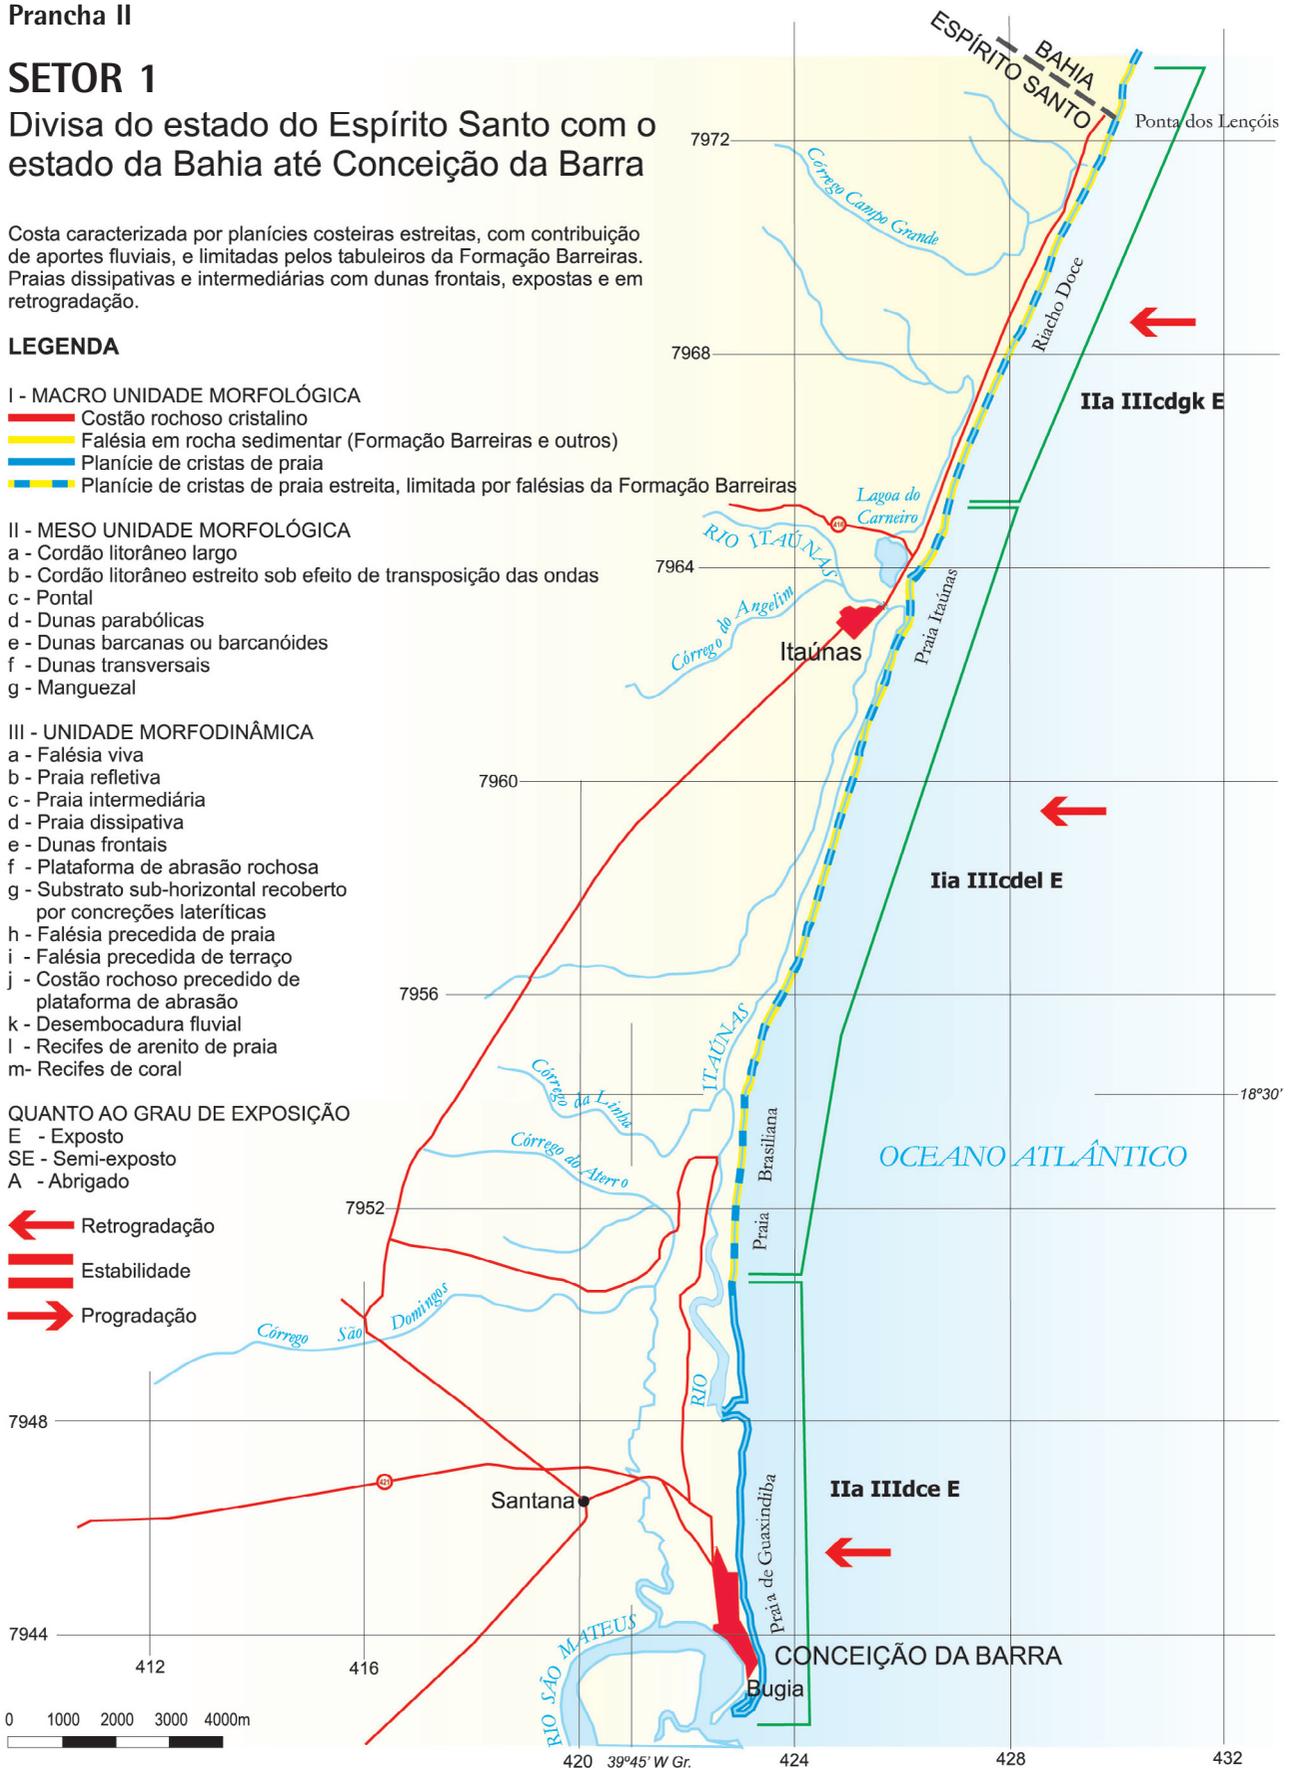
Prancha II

SETOR 1

Divisa do estado do Espírito Santo com o estado da Bahia até Conceição da Barra

Costa caracterizada por planícies costeiras estreitas, com contribuição de aportes fluviais, e limitadas pelos tabuleiros da Formação Barreiras. Praias dissipativas e intermediárias com dunas frontais, expostas e em retrogradação.

O litoral entre Ponta dos Lençóis e Conceição da Barra encontra-se em retrogradação (Prancha II). Em Itaúnas, o processo erosivo é verificado aproximadamente há dez anos, desencadeando, segundo os moradores locais e proprietários dos quiosques, a necessidade de migração das instalações rumo ao continente. Outra evidência verificada, segundo informação pessoal dos autores do presente trabalho, é o aumento do volume exposto do arenito de praia (*beachrock*) localizado na atual zona de arrebentação (Prancha III, A), que há 8 anos encontrava-se parcialmente emerso na zona de espraiamento.

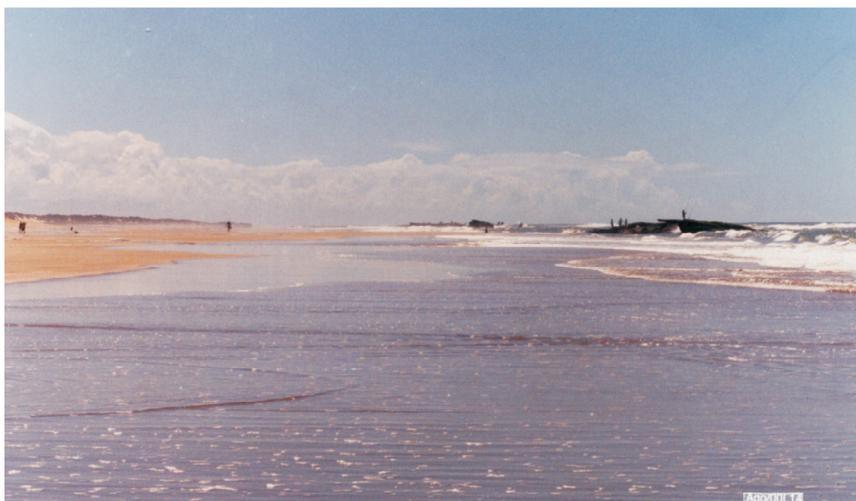
A.
Praia Itaúnas, em Conceição da Barra,
com arenito de praia (*beachrock*)
exposto na zona de arrebentação
(Agosto de 2000)

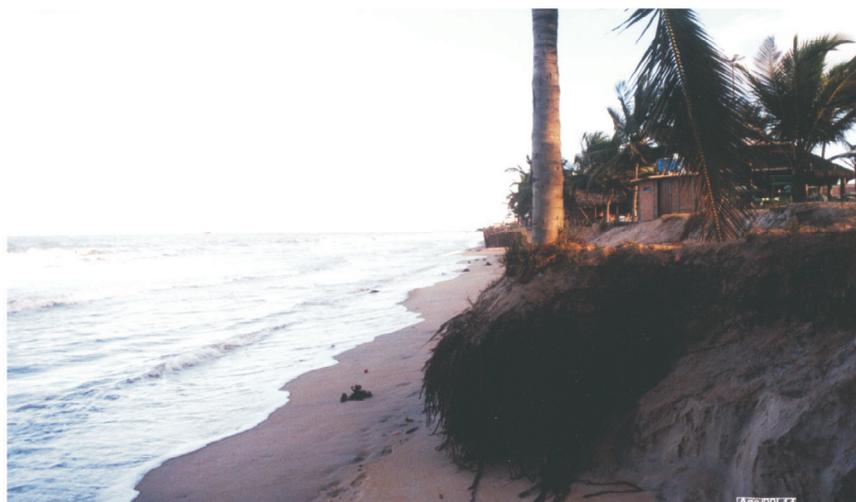
B.
Praia de Guaxindiba, em Conceição da
Barra. Praia situada ao norte do
pontal do rio (Bugia), também
apresenta retrogradação acentuada.
(Agosto de 2000)

O mais intenso processo erosivo desse setor é registrado na barra fluvial na margem norte do rio São Mateus, onde situava-se o Bairro de Bugia, atualmente destruído pelas ondas (Prancha III, B).

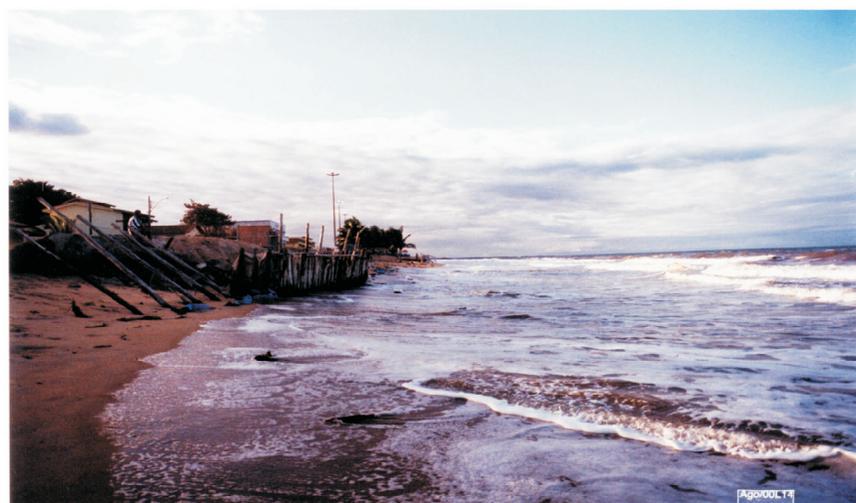
C.
Praia da Bugia, em Conceição da
Barra. Destruição das residências da
rua à beira mar e tentativas de
contenção da erosão pela população
local. (Agosto de 2000)

As alterações da morfologia da boca estuarina do Rio São Mateus nos últimos 30 anos foram analisadas por Vale (1999) e associadas às adaptações resultantes da integração entre os elementos climáticos, hidrográficos, oceanográficos, fitogeográficos e de uso da terra. A alteração mais acentuada foi verificada a partir de 1992, com o aumento dos índices pluviométricos e fluviométricos, muito provavelmente decorrentes de maior frequência, intensidade e durabilidade das frentes frias, que resultou na destruição do pontal envergado para sul, onde situava-se o bairro de Bugia, e o desenvolvimento do pontal arenoso envergado para norte e com inflexão para o continente. A morfologia do pontal arenoso está associada às inversões das correntes longitudinais e à complexa interação entre o fluxo fluvial e a energia praial, típico de sistemas flúvio-marinhos. A partir de 1994, com a destruição do pontal da margem norte do rio, a praia adjacente, de Guaxindiba, vem apresentando retrogradação acelerada, resultante do desequilíbrio sedimentológico da região (Prancha III, C).

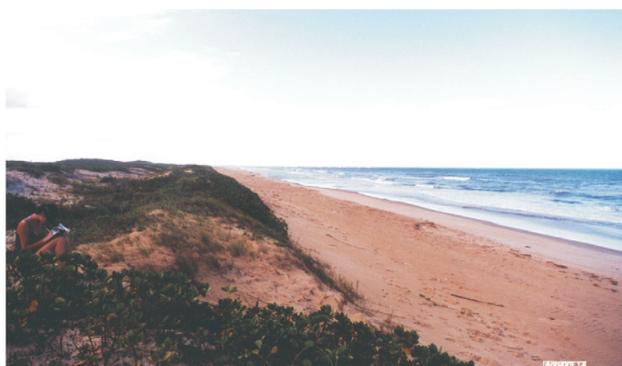
A.
Praia de Meleiras, em Conceição da Barra. Margem sul da desembocadura do rio São Mateus. Espraimento das dunas junto a duna frontal. (Agosto de 2000)

No Setor 2A (Prancha IV), situada na margem sul do rio São Mateus, e portanto associada ao evento erosivo de Bugia, Conceição da Barra, a praia de Meleiras apresenta evidências de alcance das ondas durante o espraiamento sobre o cordão litorâneo vegetado. Estas evidências são representadas por *overwash* sobre a vegetação de restinga e pela abundância de raízes suspensas na base do cordão. Por se tratar de uma praia com pequena declividade da antepraia (Prancha VII, A), é esperado que este alcance seja comum em situações de maré alta e/ou de maior intensidade de ondas e ventos.

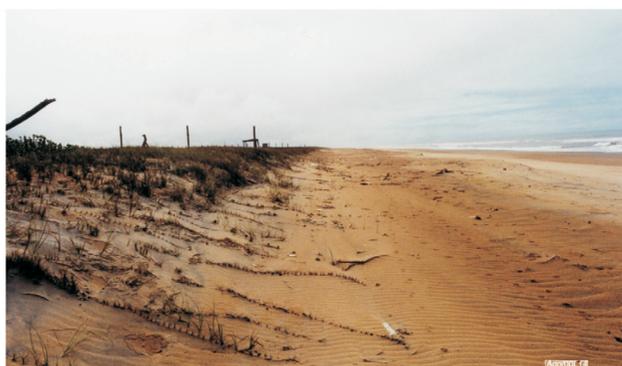
B.
Praia de Barra Seca, em São Mateus. Evidências de *overwash* sobre o cordão vegetado. (Agosto de 2000)

No litoral onde situa-se a localidade de Barra Seca (Prancha V), a alta exposição deste litoral às ondas incidentes, a tipologia dissipativa da praia e a presença do rio à retaguarda do cordão litorâneo favorecem que, por ocasião de aumento relativo do nível do mar junto a costa, seja por entrada de frentes frias e/ou aumento nos índices pluviométricos, as ondas alcancem os cordões (Prancha VII, B). Desta forma, o espraiamento das ondas sobre estes pode indicar comportamento morfodinâmico sazonal da praia e não tendência erosiva. Rumo ao sul, há poucos quilômetros de Barra Seca, a praia de Pontal do Ipiranga (Prancha VI) apresenta-se em progradação com expansão da vegetação sobre dunas frontais embrionárias (Prancha VII, C).

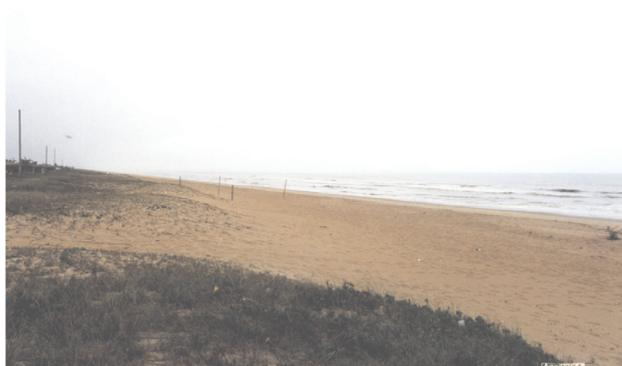
C.
Praia Pontal do Ipiranga, em Linhares. Formação de dunas frontais com fixação de vegetação. (Agosto de 2000)

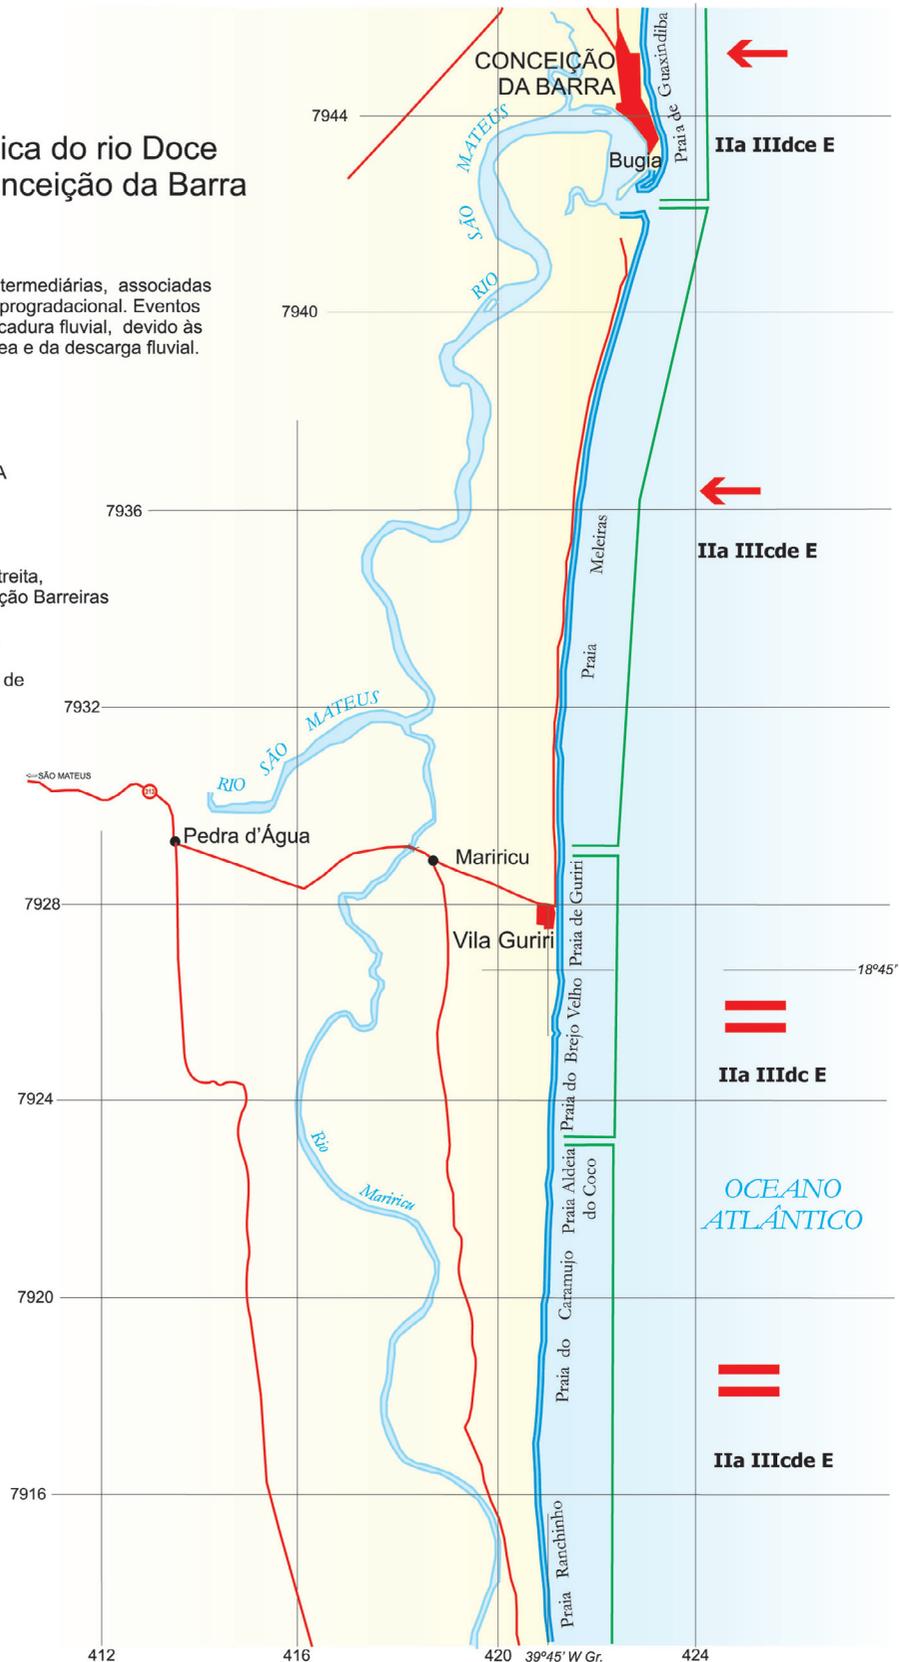
Prancha IV
SETOR 2A

Planície costeira deltaica do rio Doce que se estende de Conceição da Barra à Barra do Riacho

Planície deltaica do rio Doce. Praias intermediárias, associadas a cordões largos. Tendência estável e progradação. Eventos erosivos estão associados à desembocadura fluvial, devido às alterações na direção da deriva litorânea e da descarga fluvial.

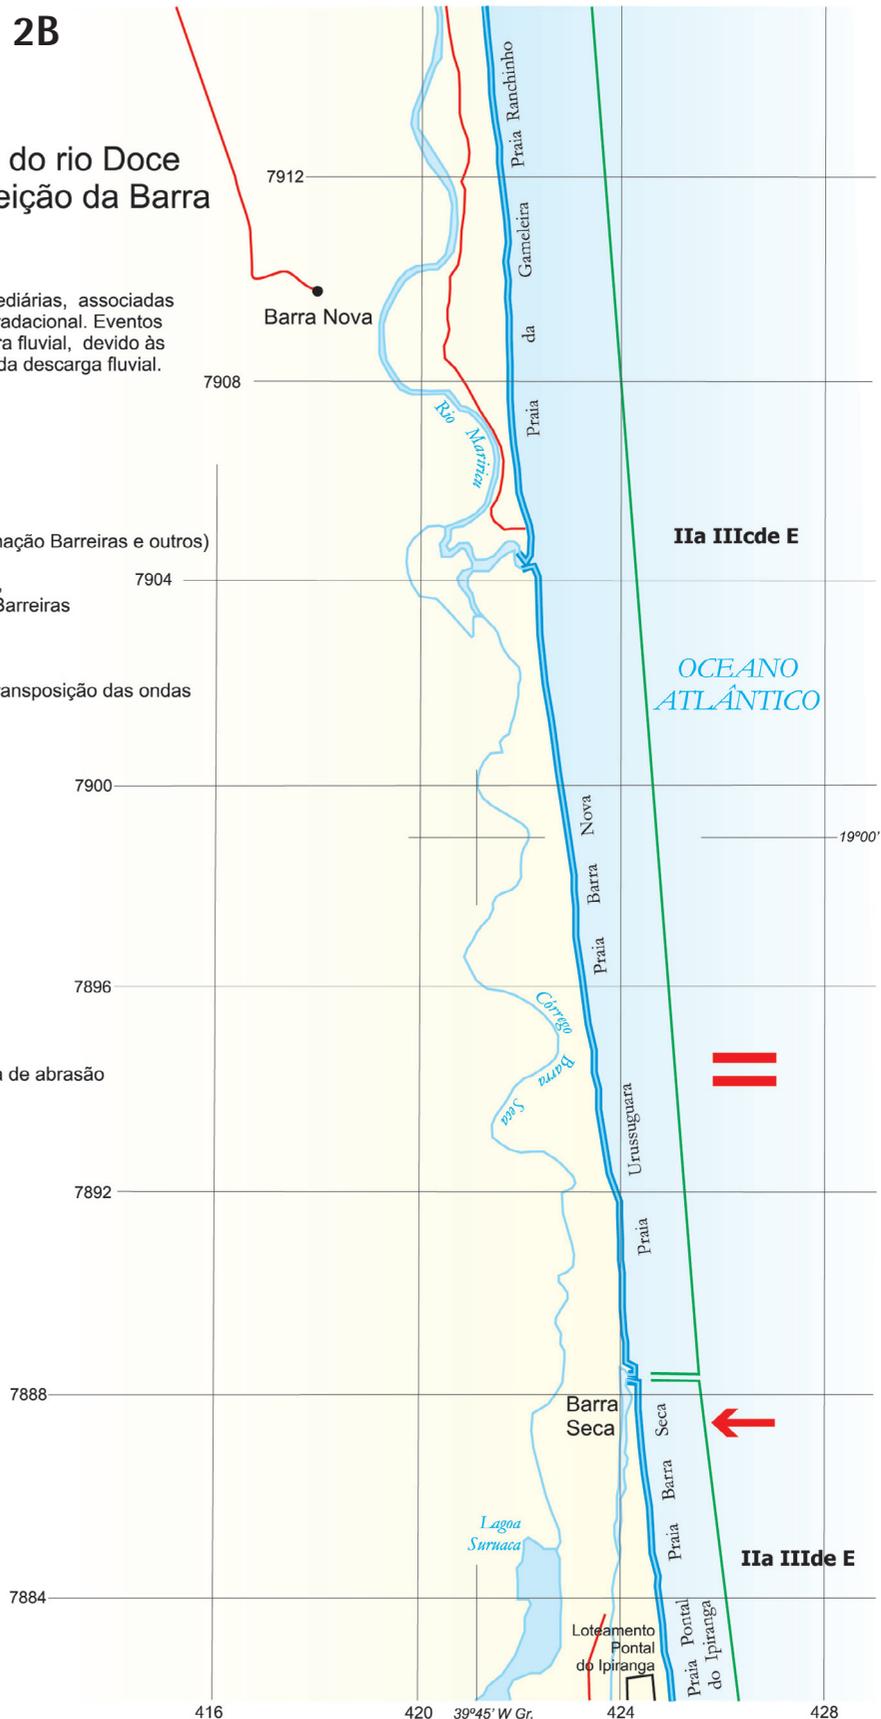
Prancha V
SETOR 2B

Planície costeira deltaica do rio Doce que se estende de Conceição da Barra à Barra do Riacho

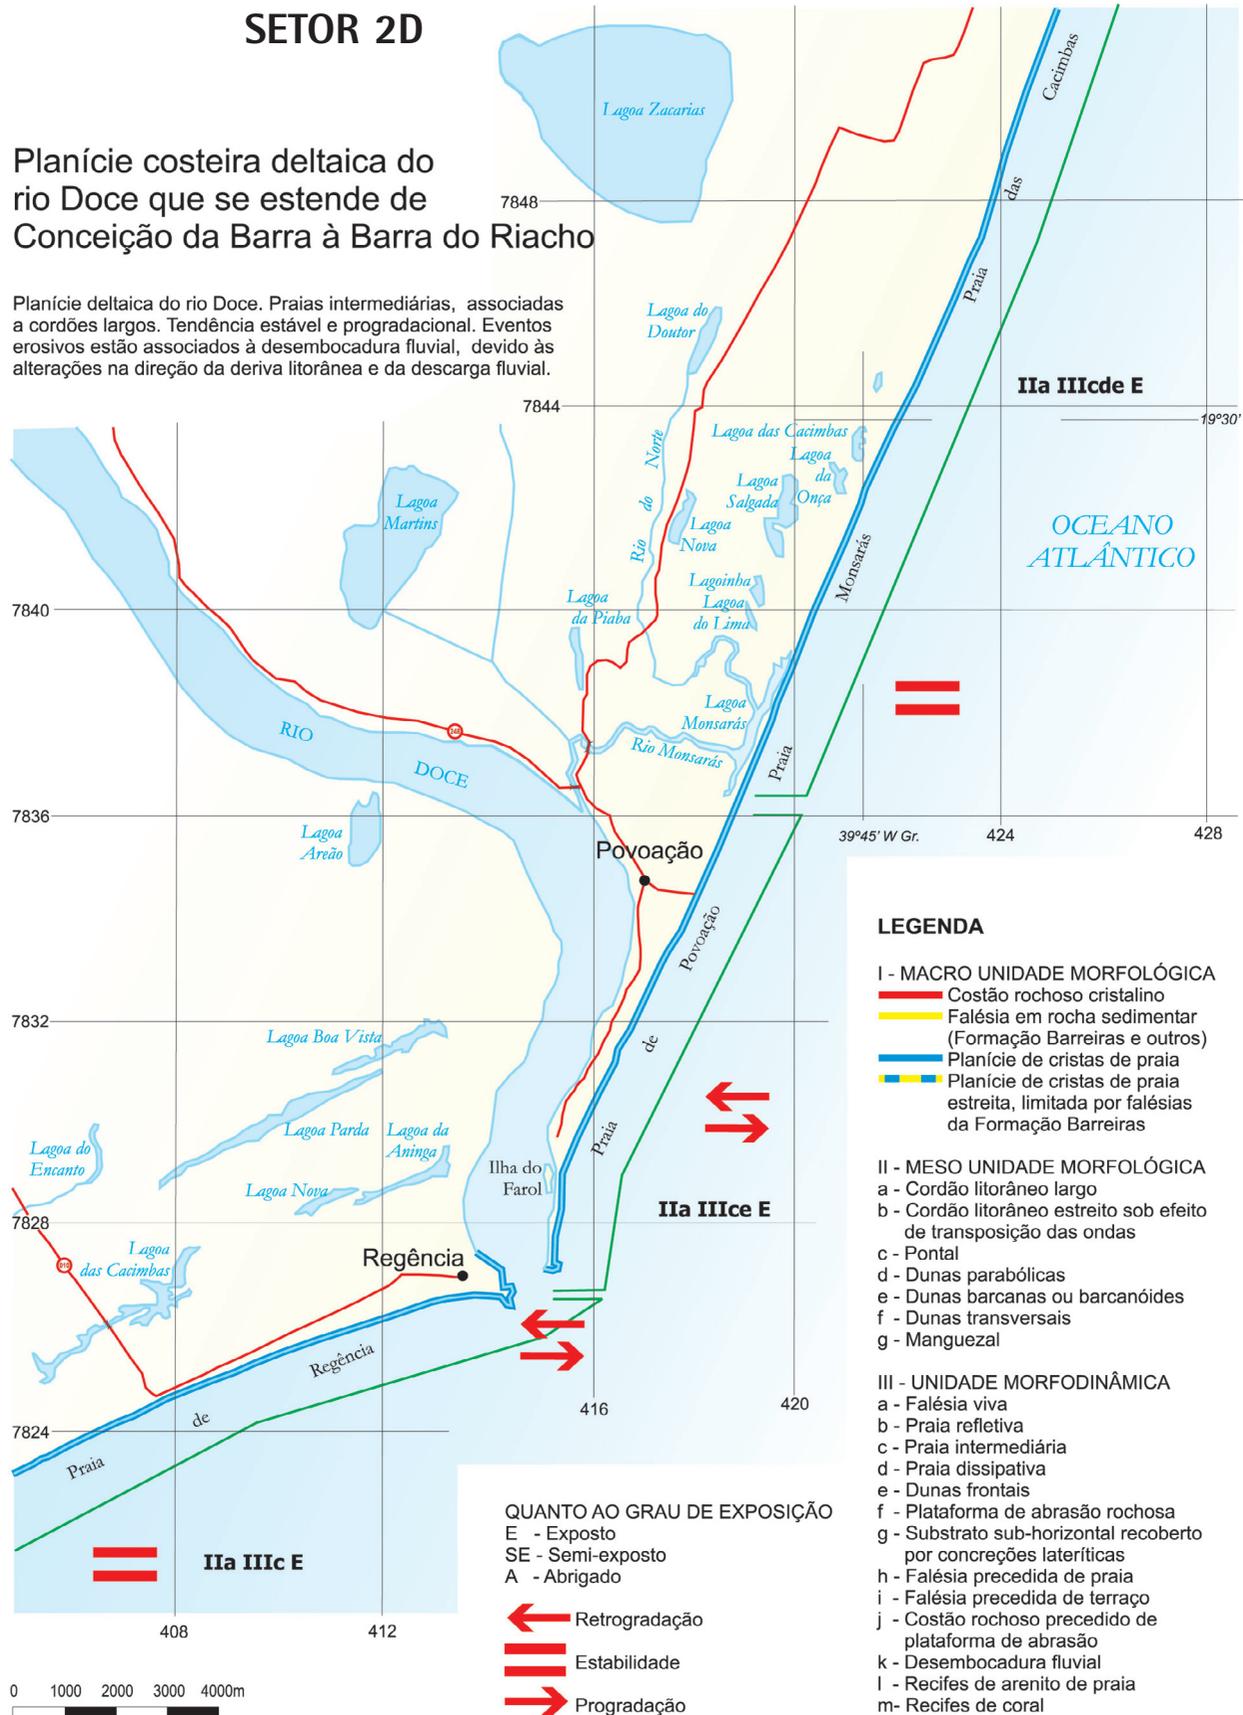
Prancha VII
SETOR 2D

Planície costeira deltaica do rio Doce que se estende de Conceição da Barra à Barra do Riacho

Planície deltaica do rio Doce. Praias intermediárias, associadas a cordões largos. Tendência estável e progradação. Eventos erosivos estão associados à desembocadura fluvial, devido às alterações na direção da deriva litorânea e da descarga fluvial.

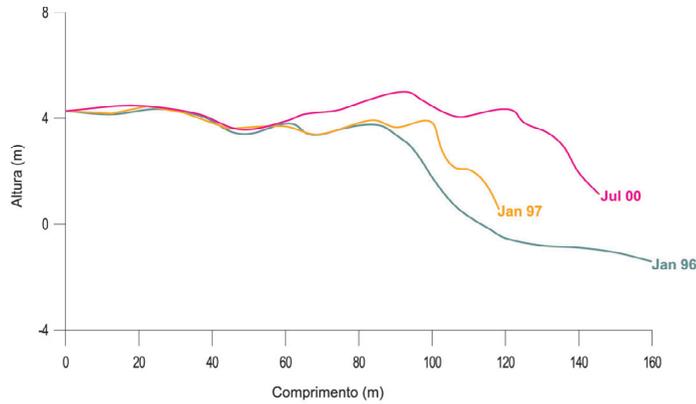
a. praia de Regência

Variação topográfica dos perfis transversais da praia de Regência e Povoação, em Linhares, entre 1996 e 2000.

Nas proximidades da desembocadura do rio Doce (Prancha VIII), a praia de Povoação apresenta erosão durante a entrada de frentes frias, enquanto que a praia de Regência apresenta progradação. As frentes frias, acompanhadas de chuva intensas e enchentes do rio, desenvolvem o efeito de molhe hidráulico, conforme apresentado por Dominguez *et al.* (1993). Esta situação pôde ser verificada ao final de 1996, quando o déficit de sedimentos a sotamar do rio, na praia de Povoação, levou ao desequilíbrio do perfil praiado, e ao pequeno engordamento do perfil da praia de Regência (Prancha IX, A e IX, B). Com a diminuição da descarga fluvial, os sedimentos provenientes de sul, trazidos pela corrente longitudinal alcançam a praia de Povoação e esta volta a progredir. A recuperação da praia foi comprovada no levantamento topográfico realizado em 2000 (Prancha IX, C), quando pôde-se observar o desenvolvimento do extenso pós-praia sobre a área anteriormente erodida e ocupada, o que vem propiciando a fixação da vegetação de restinga. Verifica-se,

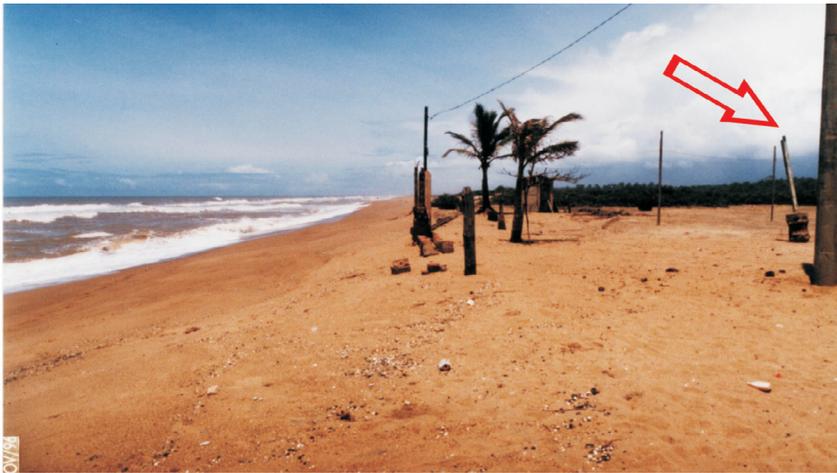
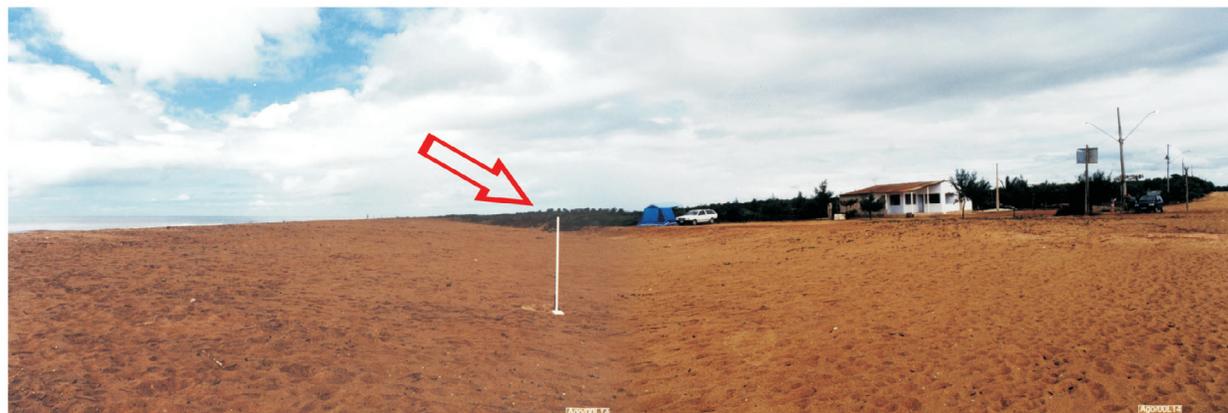
Praia de Povoação, em Linhares. Ao lado, destruição de casas e espraiamento das ondas próximo ao poste de luz (novembro de 1996). Abaixo reconstrução da praia após intensa retrogradação. Na pós-praia observa-se o local onde existia o poste de luz, mostrado na foto, levado pelas ondas. O processo erosivo ameaçou o poste da rua transversal à praia, situado a 37,5 m de distância do poste de luz destruído. (agosto de 2000). As setas vermelhas indicam a mesma posição no perfil e nas fotos.

portanto, que os eventos erosivos são sazonais e associados à dinâmica entre a descarga fluvial, as inversões nas direções da corrente longitudinal e às armadilhas para reter os sedimentos.

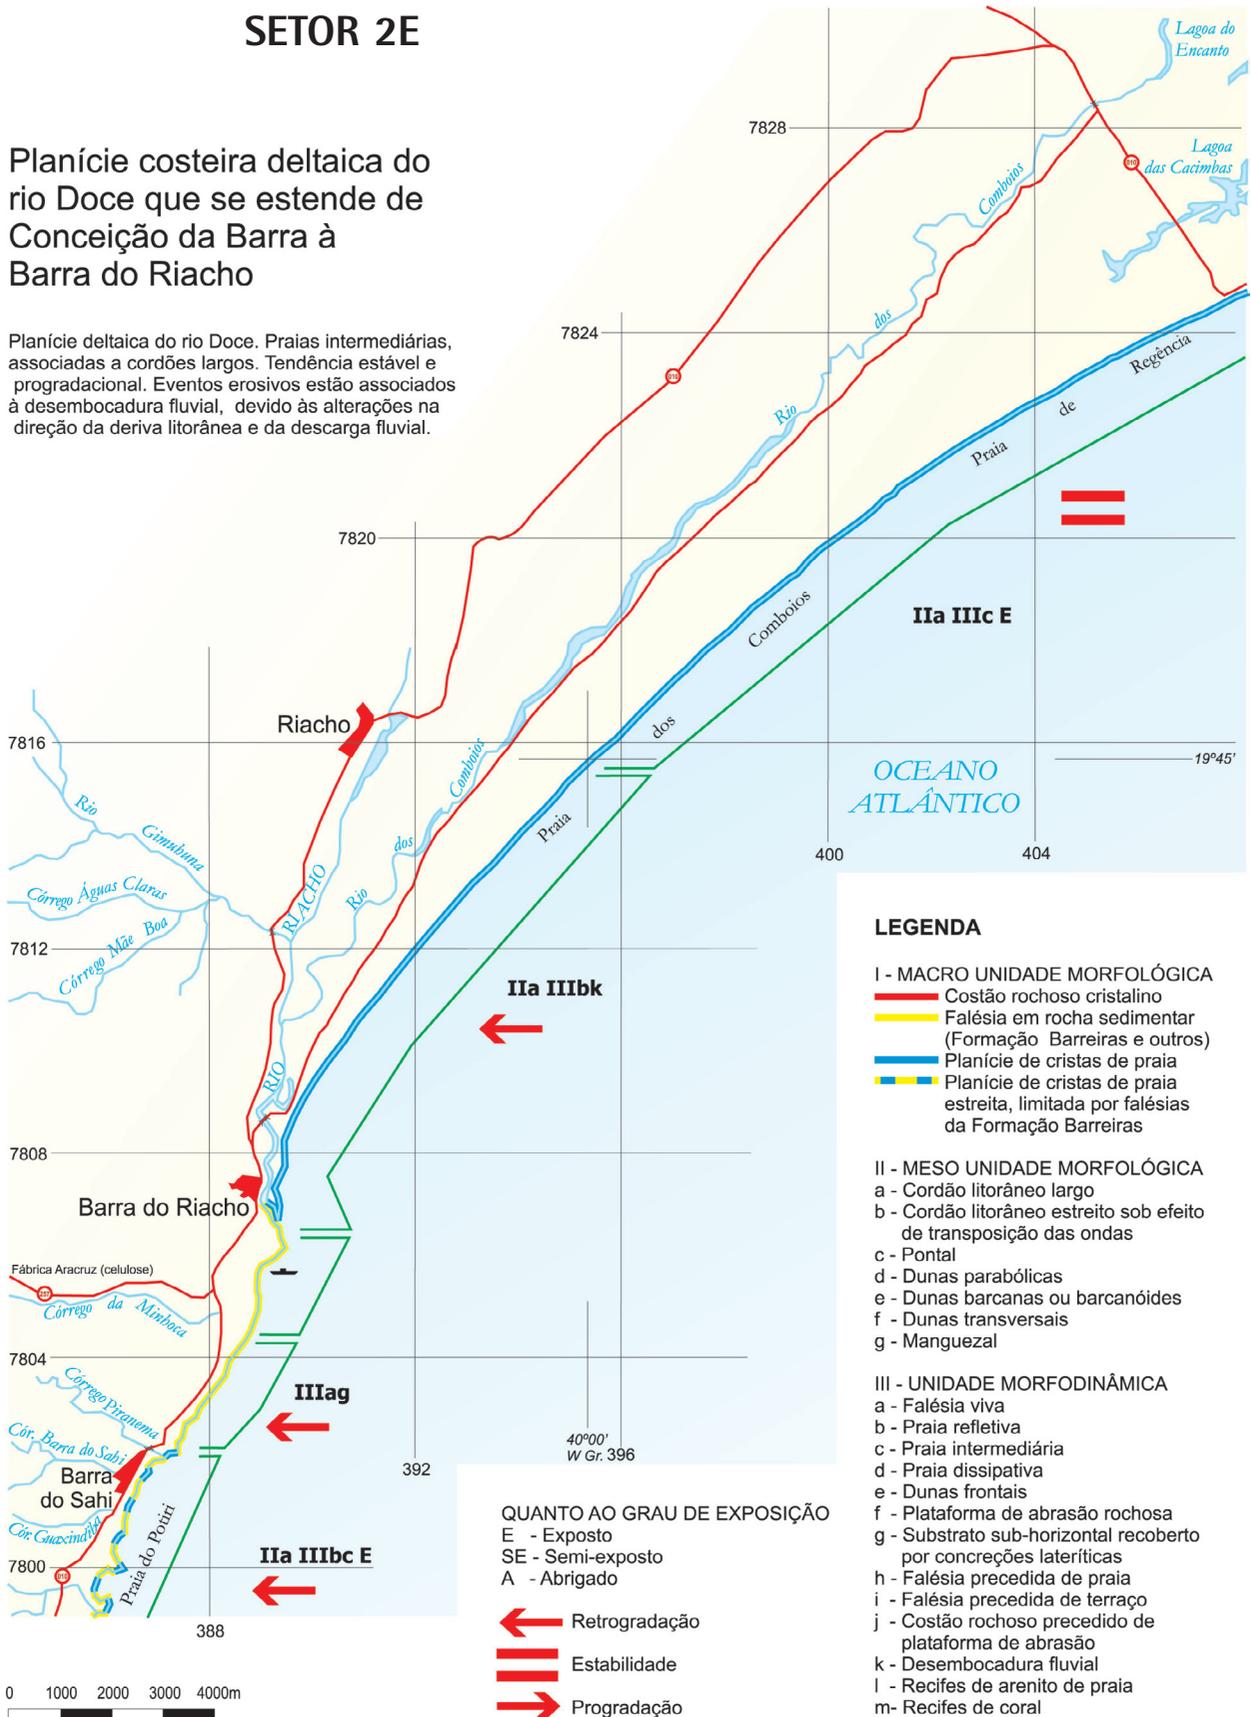
Prancha X
SETOR 2E

Planície costeira deltaica do rio Doce que se estende de Conceição da Barra à Barra do Riacho

Planície deltaica do rio Doce. Praias intermediárias, associadas a cordões largos. Tendência estável e progradação. Eventos erosivos estão associados à desembocadura fluvial, devido às alterações na direção da deriva litorânea e da descarga fluvial.

As estações situadas ao sul da desembocadura apresentaram tendências à construção e/ou à estabilidade (Prancha X). Os cordões arenosos largos e as dunas frontais à retaguarda das praias associadas à planície deltaica do rio Doce encontram-se bem conservados em função da ocupação humana rarefeita. As areias que compõem estas feições, e ainda as das praias extensas associadas, estariam disponíveis para a migração para a antepraia, como resposta da adaptação morfológica do perfil à possível subida do nível do mar, conforme o modelo de adaptação praial proposto por Brunn (1962). Esta situação é observada então das praias de Comboios e de Barra do Riacho nas quais somente observa-se o *overwash* sobre os cordões em épocas de incremento dos índices pluviométricos e da altura das ondas incidentes.

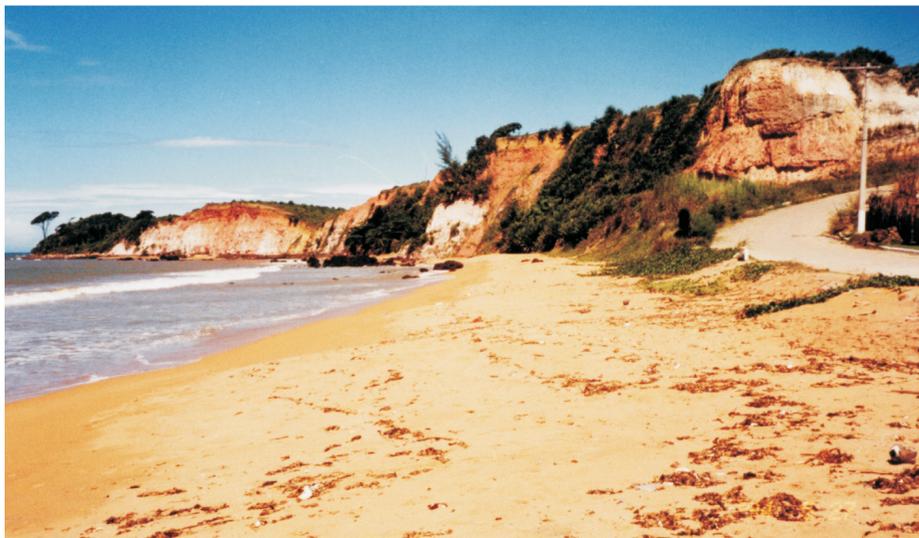
A.
Praia de Nova Almeida, no município da Serra. Falésias vivas e planícies costeiras estreitas urbanizadas, com espraiamento das ondas sobre dunas frontais sem conservação. (Maio de 2000)

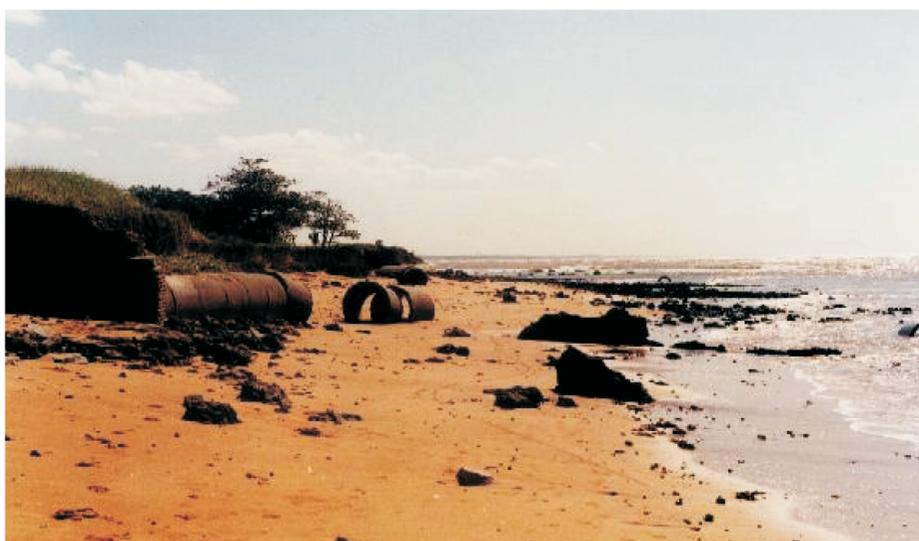
B.
Praia de Capuba, no município da Serra. Retrogradação destruindo calçamento e expondo manilhas de esgoto. (Agosto de 2000)

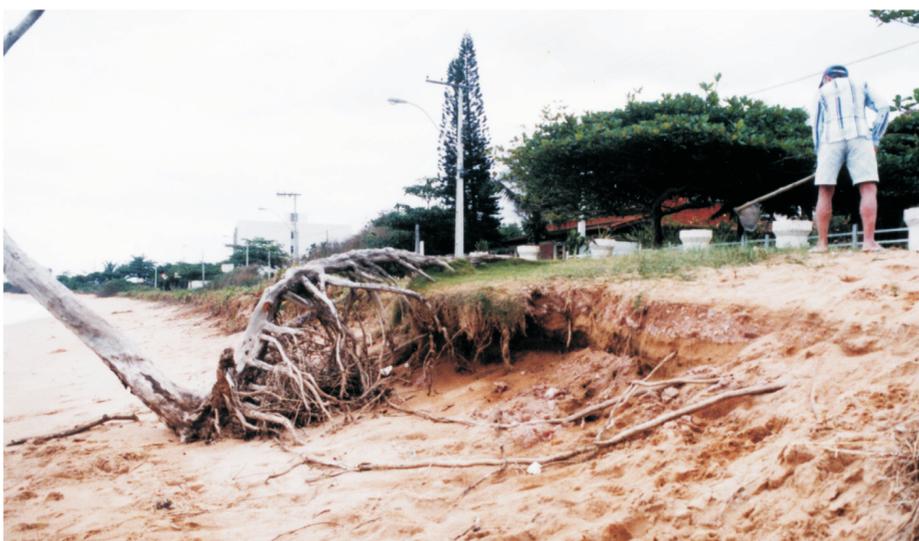
C.
Praia de Manguinhos, no município da Serra. Retrogradação iniciada em 1996 destruiu a estrada e ameaçou residências à beira mar. Em 1999, a partir do início da recuperação da praia, a associação dos moradores se mobilizou para impedir o trânsito de automóveis neste trecho e reintroduzir a vegetação nativa de restinga. (Novembro de 1996)

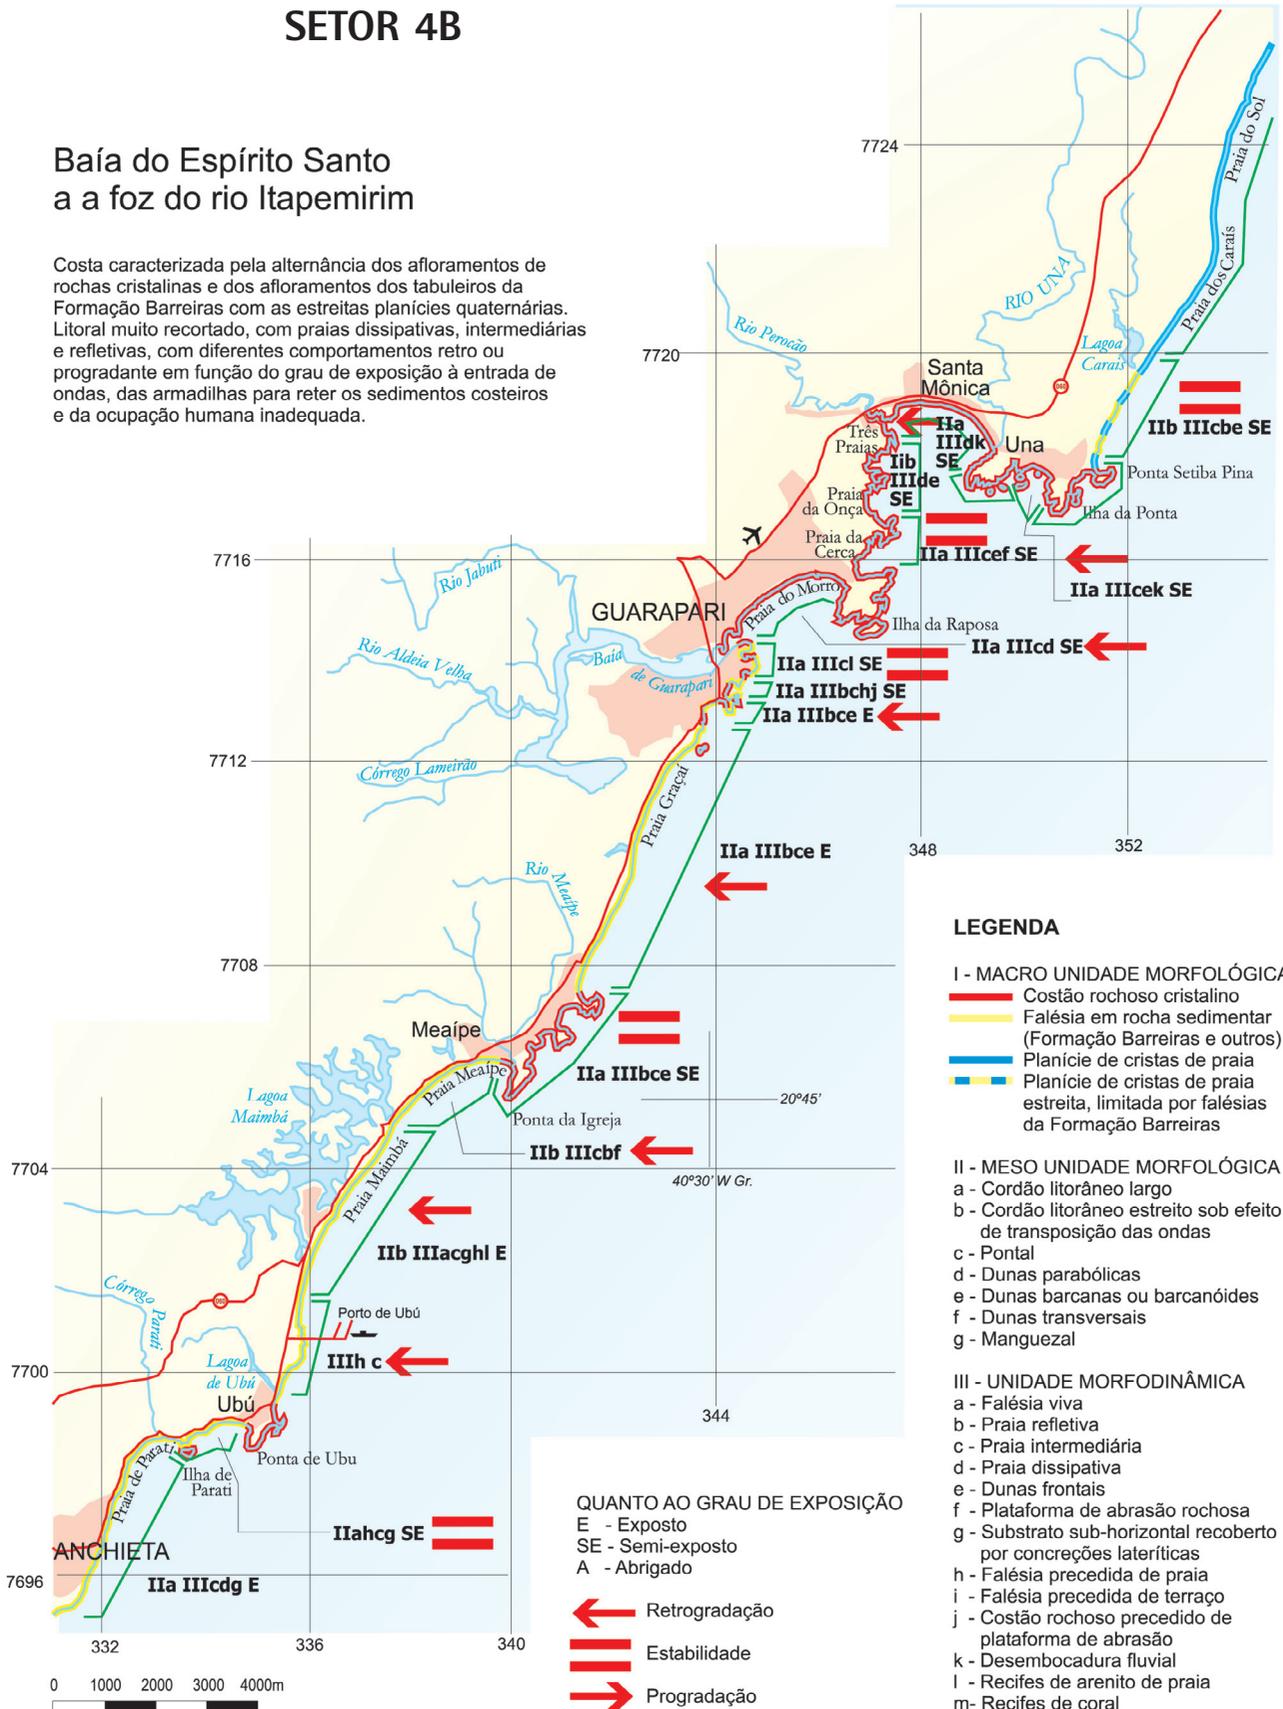
Prancha XV
SETOR 4B

Baía do Espírito Santo
a a foz do rio Itapemirim

Costa caracterizada pela alternância dos afloramentos de rochas cristalinas e dos afloramentos dos tabuleiros da Formação Barreiras com as estreitas planícies quaternárias. Litoral muito recortado, com praias dissipativas, intermediárias e refletivas, com diferentes comportamentos retro ou progradante em função do grau de exposição à entrada de ondas, das armadilhas para reter os sedimentos costeiros e da ocupação humana inadequada.
