ESPÍRITO SANTO

Resumo

The investigations conducted along the coast of Espírito Santo indicate that in areas of reduced development of coastal plains and active sedimentary bluffs erosive processes occur due to the lack of sediment supply. These situations are strongly enhanced in places of intense urbanization.

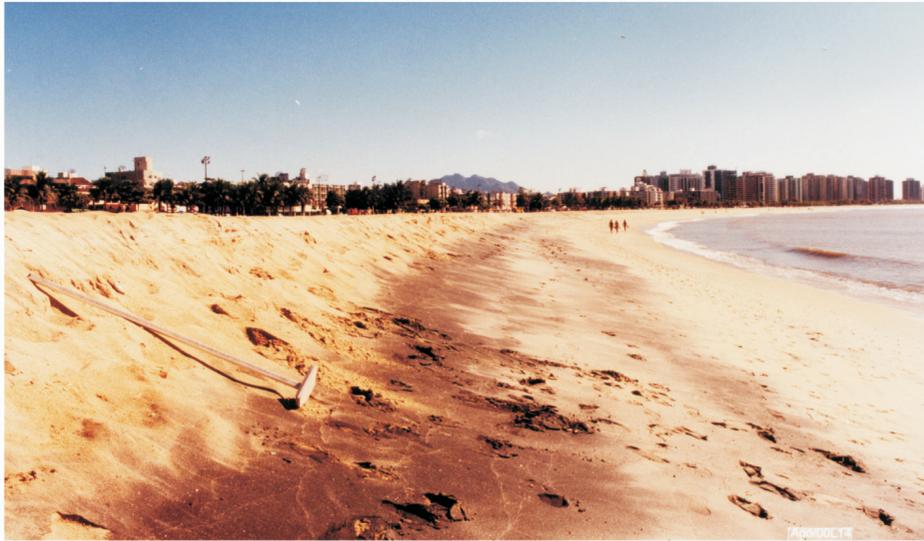
A. Praia de Camburi, em Vitória. Praia com eventos erosivos decorrentes de alterações no padrão de ondas devido às atividades portuárias. Após recente engordamento artificial e adaptação morfológica, a praia sobre recuo, com exposição de minerais pesados na face praial decorrente da retirada da fração leve pelas ondas incidentes. (Agosto de 2000)

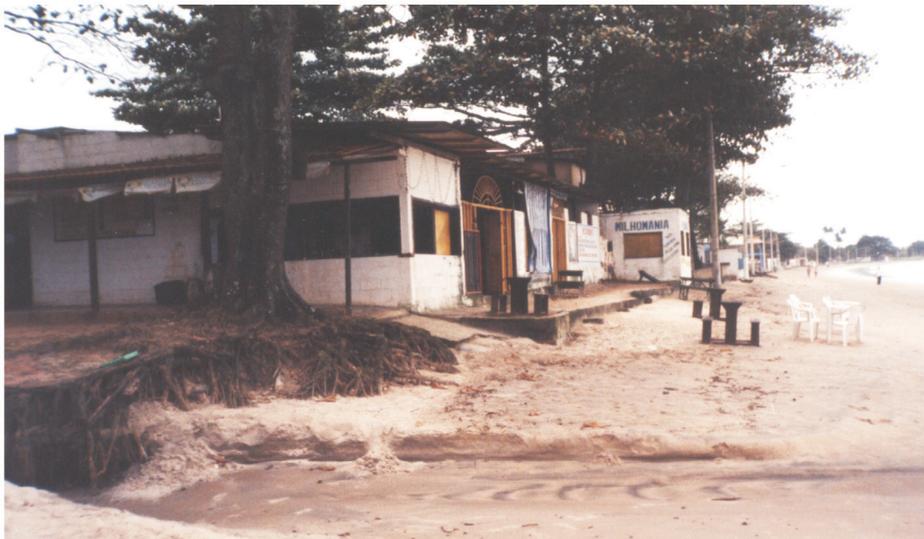
B. Praia de Santa Mônica, em Guarapari. Praia dissipativa com urbanização sobre o pós-praia e dunas frontais. Erosão acentuada nos locais dos sangradouros. (Agosto de 2000)

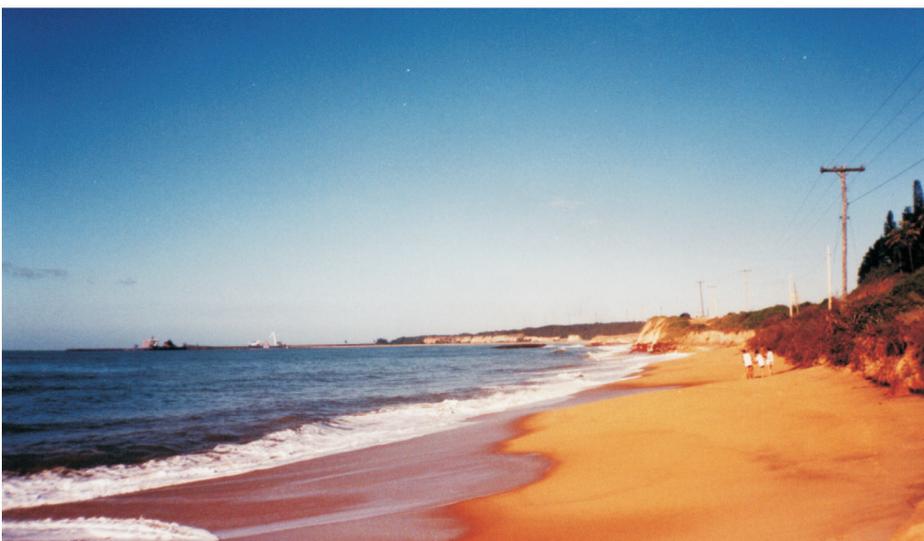
C. Praia de Maimbá, em Anchieta. Falésias vivas e planícies costeiras, esteiras com retrogradação ameaçando a Rodovia do Sol (ES 010). Ao fundo tem-se o Porto de Ubu, principal escoamento da Samarco S.A. (Agosto de 2000)

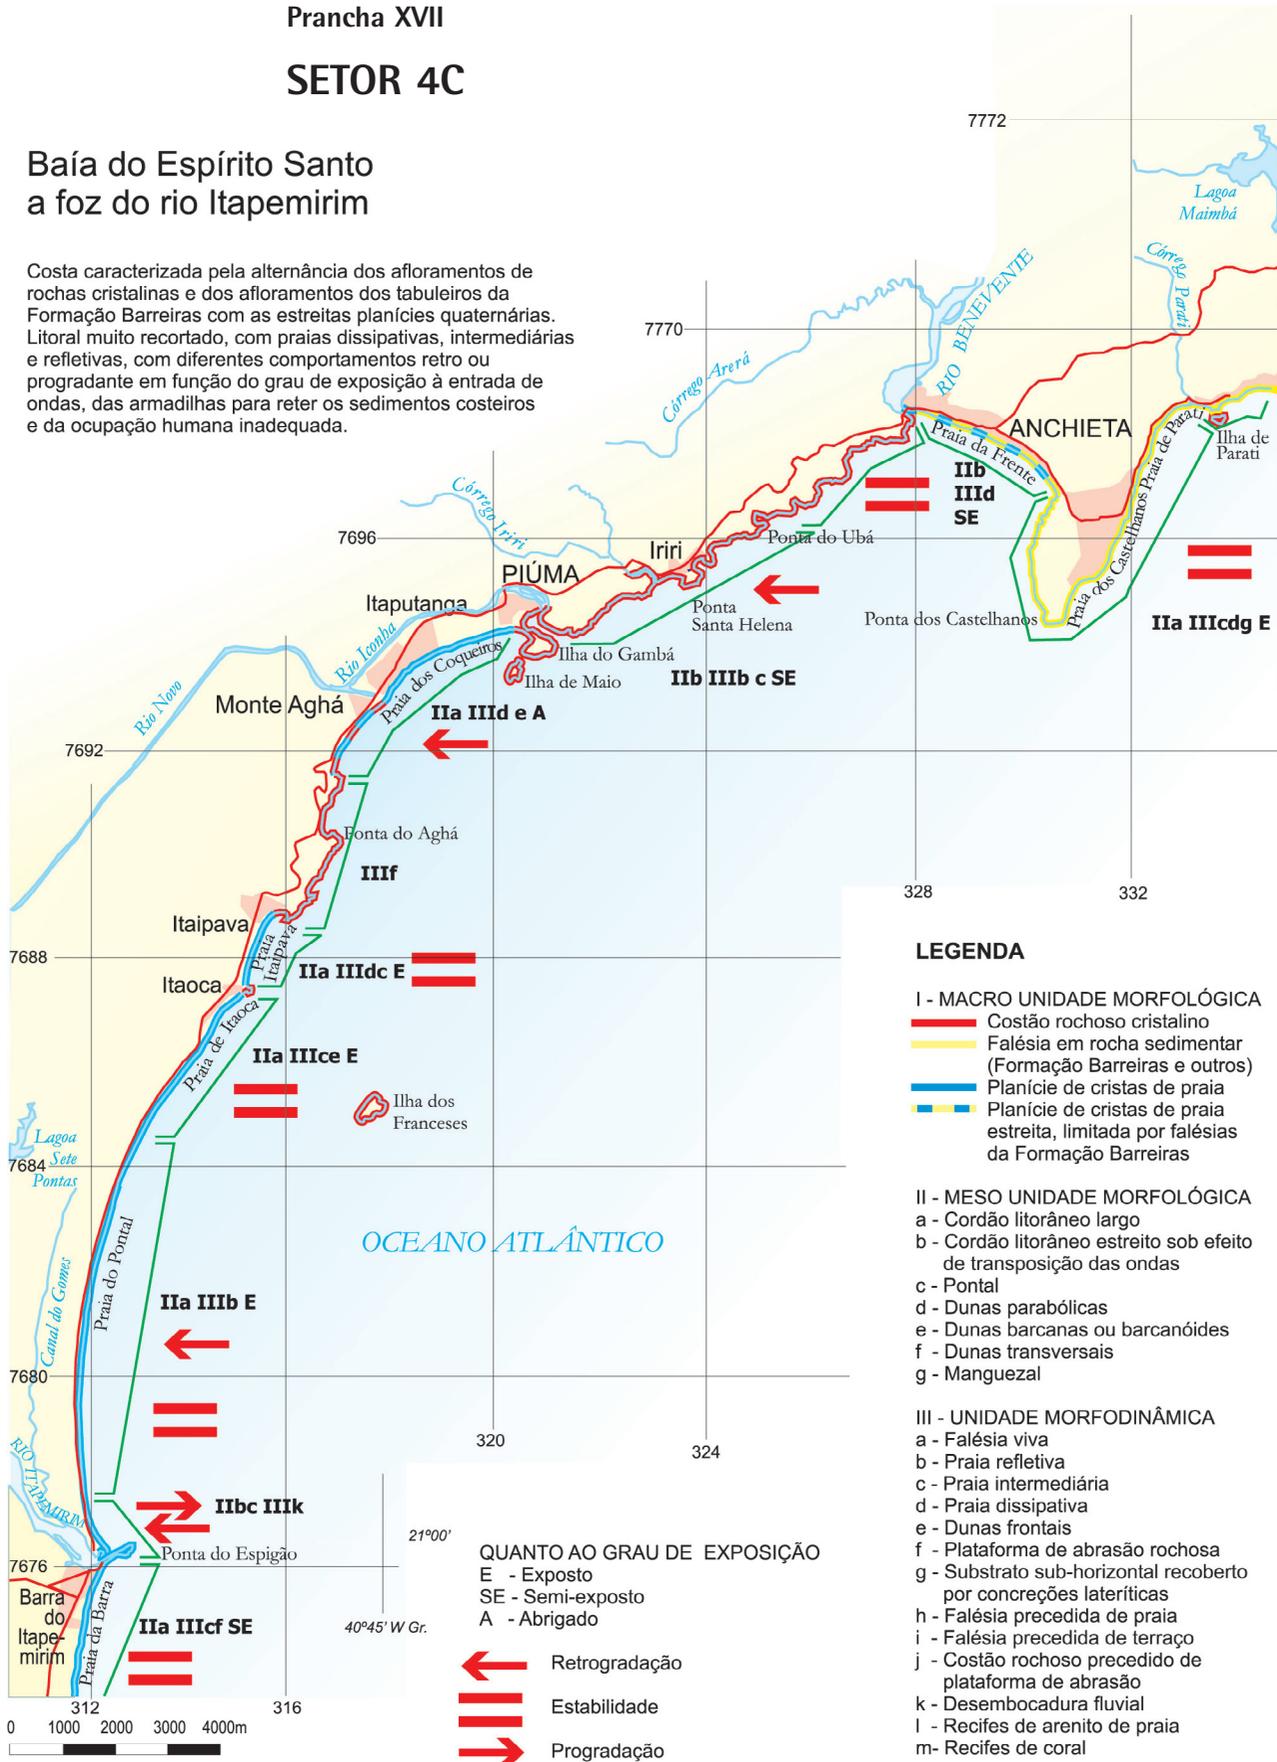
Prancha XVII
SETOR 4C

Baía do Espírito Santo
a foz do rio Itapemirim

Costa caracterizada pela alternância dos afloramentos de rochas cristalinas e dos afloramentos dos tabuleiros da Formação Barreiras com as estreitas planícies quaternárias. Litoral muito recortado, com praias dissipativas, intermediárias e refletivas, com diferentes comportamentos retro ou progadante em função do grau de exposição à entrada de ondas, das armadilhas para reter os sedimentos costeiros e da ocupação humana inadequada.

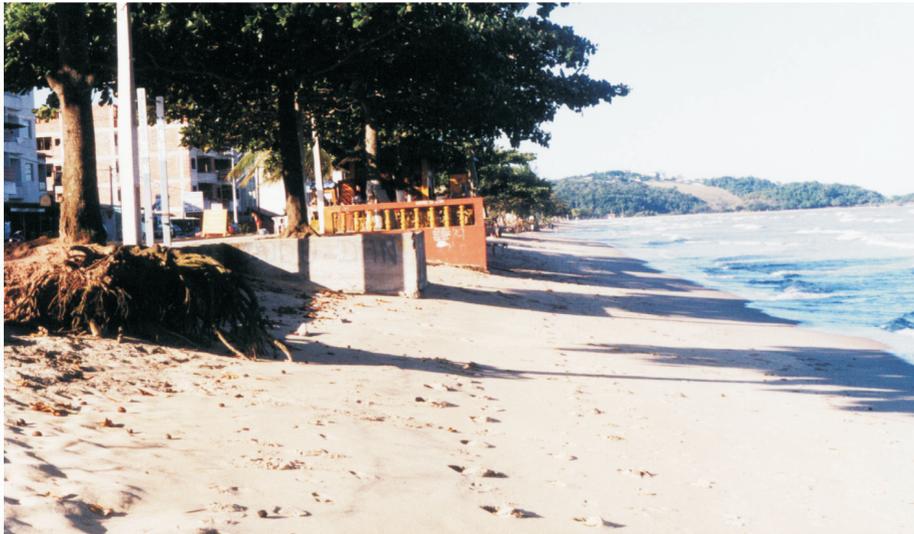
A.
Praia de Coqueoros, em Piúma. Retrogradação acelerada da praia dissipativa, intensificada durante a passagem de frentes frias. Processo erosivo destrói inúmeros quiosques e ameaça a estrada a beira-mar. (Agosto de 2000)

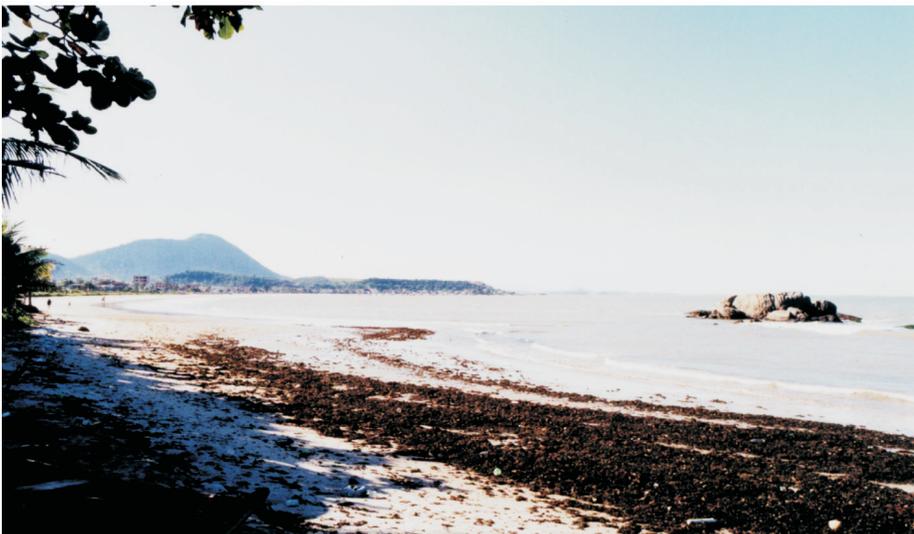
B.
Praia de Itaipava, em Itapemirim. Enseada entre afloramentos rochosos. Dissipação de ondas e estabilidade da praia estreita e dissipativa. (Agosto de 2000)

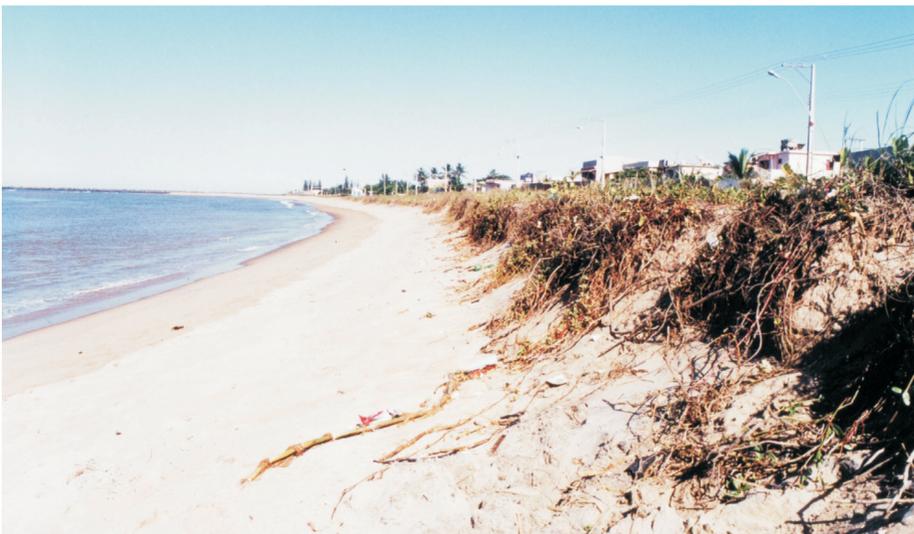
C.
Praia do Pontal, em Itapemirim. Margem norte do rio Itapemirim. Erosão sobre o cordão litorâneo intensificada por ocasião de precipitações e/ou passagens de frentes frias. (Agosto de 2000)

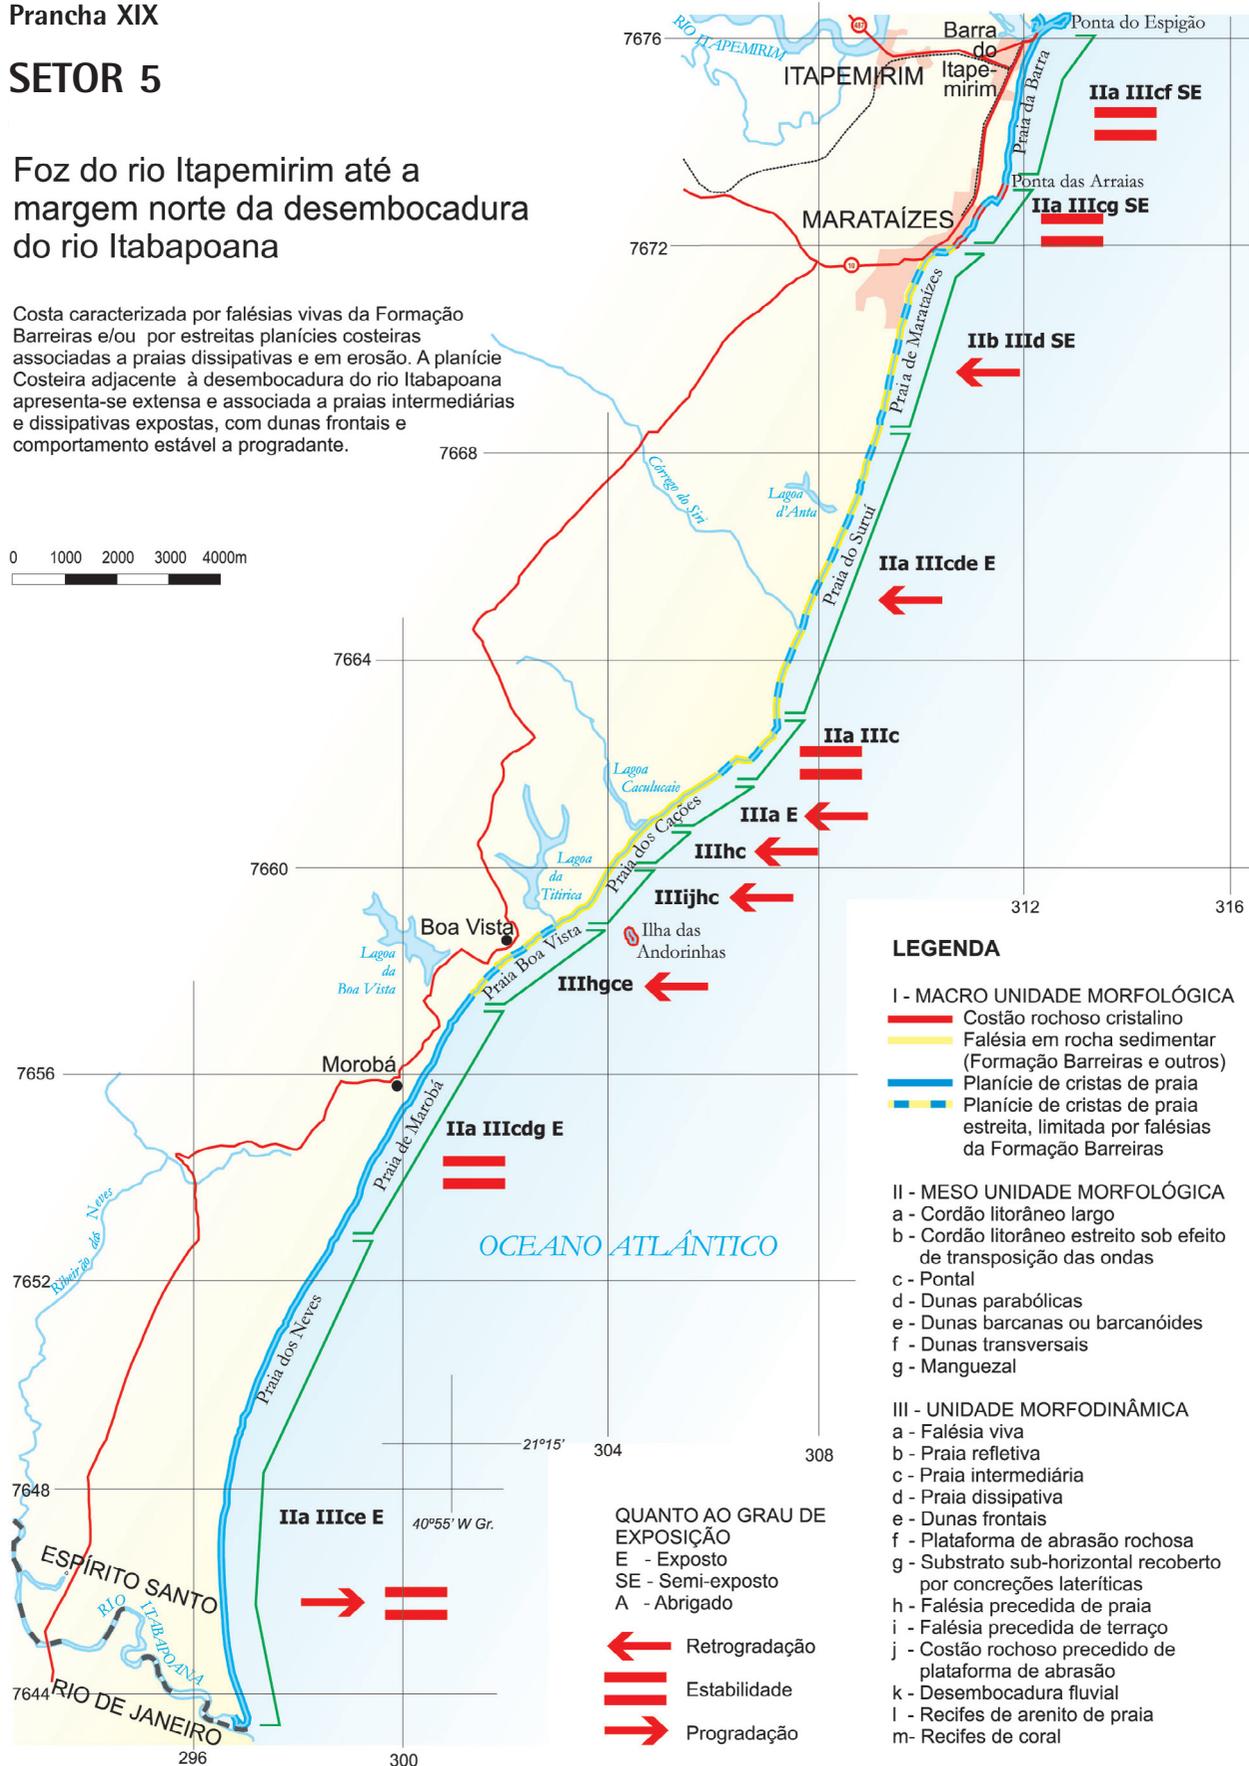
Foz do rio Itapemirim até a margem norte da desembocadura do rio Itabapoana

Costa caracterizada por falésias vivas da Formação Barreiras e/ou por estreitas planícies costeiras associadas a praias dissipativas e em erosão. A planície Costeira adjacente à desembocadura do rio Itabapoana apresenta-se extensa e associada a praias intermediárias e dissipativas expostas, com dunas frontais e comportamento estável a progradante.

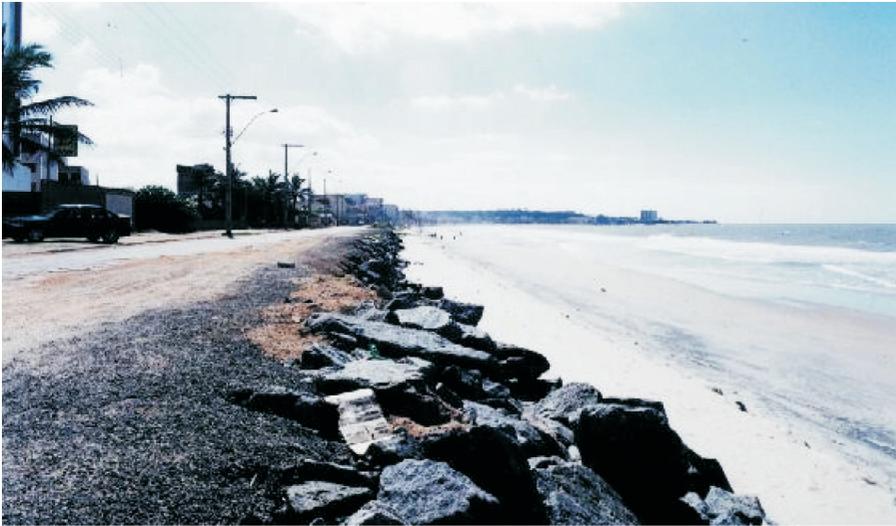
A.
Praia de Marataízes, em Marataízes. Processo erosivo intenso com contenção tipo enrocamento longitudinal. Em 2002 foram implementados enrocamentos transversais (molhes). (Agosto de 2000)

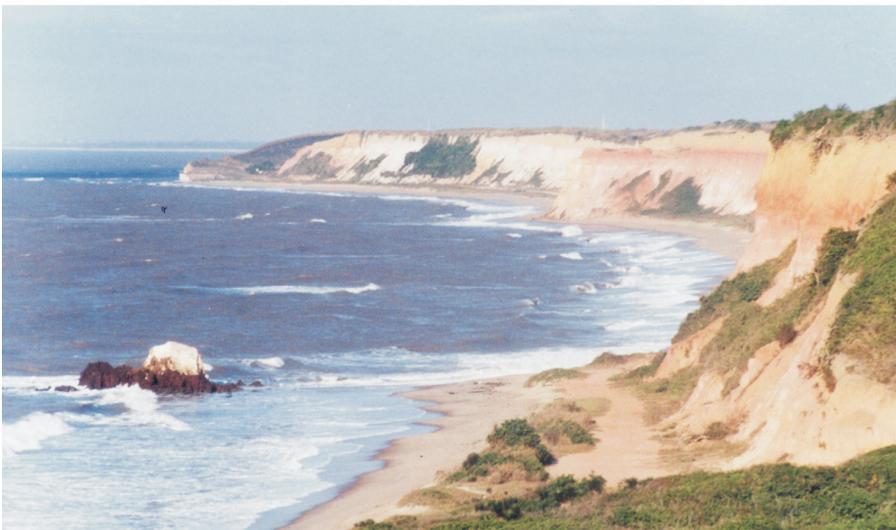
B.
Praia dos Cações, em Marataízes. Falésias vivas. (Agosto de 2000)

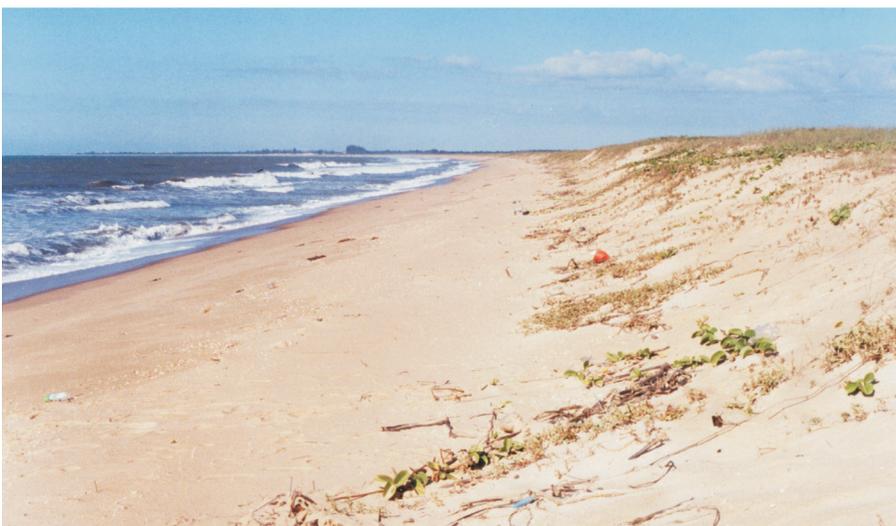
C.
Praia dos Neves, em Presidente Kennedy. Planície fluvial do rio Itapoboana (estado do Rio de Janeiro ao fundo). Aporte de sedimentos e ocupação rarefeita permitem a progradação do setor. Evidências de *overwash* durante passagem de frentes frias acompanhadas de precipitações.
