#### IV. DIAGNÓSTICO AMBIENTAL

O rio Santa Maria da Vitória desenvolve-se nos sentidos SO-NE/NO-SE e tem um comprimento total de aproximadamente 126 km, sendo seu desnível, desde as nascentes até a foz, de 1300 m. A PCH Timbuí Seco fica inserido no km 40 a partir da foz do rio, num trecho localizado entre o canal de fuga da PCH Rio Bonito e o remanso do reservatório da PCH Suíça, da ESCELSA. Ao longo deste trecho o rio se constitui em divisa entre os municípios de Santa Maria de Jetibá e Santa Leopoldina. Além destas usinas hidrelétricas, há uma barragem de regularização de nível da CESAN, já próximo a foz, e a represa Duas Bocas, localizada no afluente de mesmo nome.

#### 4.1 MEIO FÍSICO

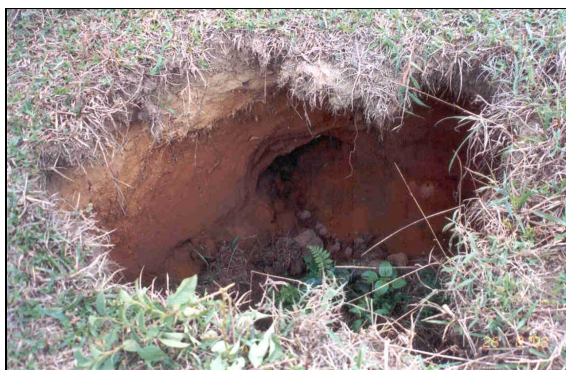
Figura 4.1.3.2.3 - Evolução do processo erosivo. Formação de “sumidouro” nos terrenos.

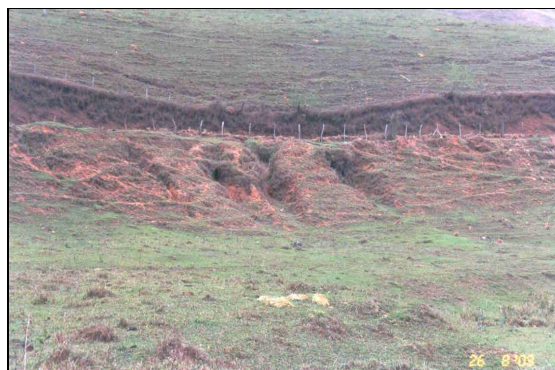
Figura 4.1.3.2.4 - Ravinas e vossorocas ao lado da ES-355, formadas pela concentração de águas que são drenadas da encosta acima.

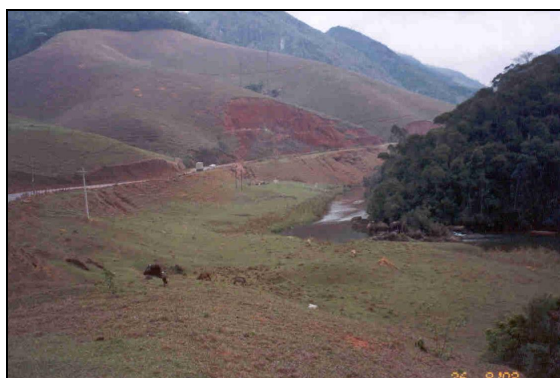
Figura 4.1.3.2.5 - Escorregamento à beira da rodovia ES-355.

Apesar da região ser bastante afetada, tectonicamente, são vistos poucos movimentos de massa de média ou grande monta. Os desmoronamentos vistos próximos à Área de Influência não são naturais; possivelmente foram deflagrados pela abertura de taludes nas estradas, conjuntamente a épocas de muita chuva (figuras 4.1.3.2.5 e 4.1.3.2.6).

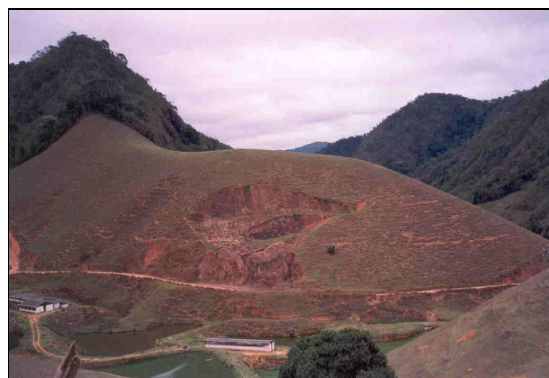
Figura 4.1.3.2.6 - Grande escorregamento próximo à tomada d'água.

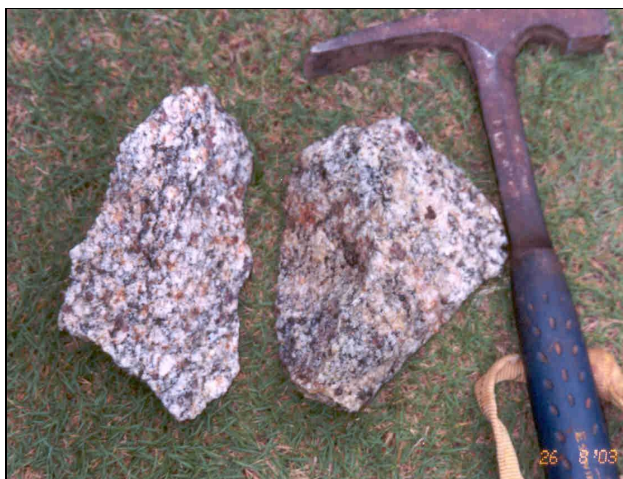
Figura 4.1.4.2.1 - Amostras de mão de gnaiss bandado, com biotita e com granadas dispersas.

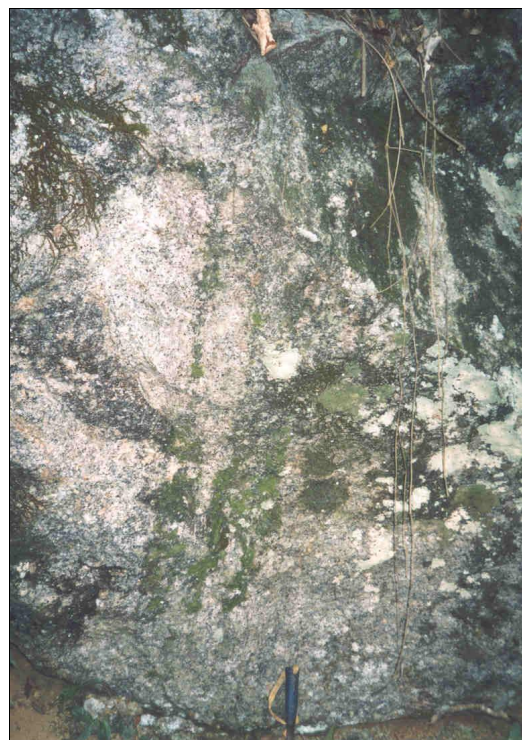
Na altura do ribeirão Timbuí ocorre contato brusco com os Gnaisses Aluminosos, sendo rochas gnáissicas muito bandadas (semelhantes a migmatitos), com textura média a grosseira, com muita biotita e granadas dispersas (figura 4.1.4.2.2).

Figura 4.1.4.2.2 - “Bolder” de granito-gnaiss na região da casa-de-força.

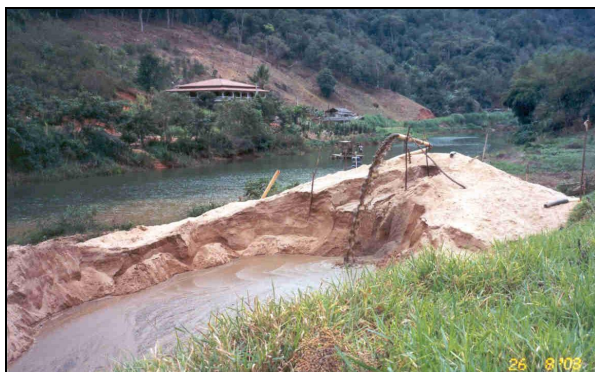
Figura 4.1.4.2.3 - Extração de areia no rio Santa Maria, no remanso da UH Suíça.

Os pontos com exploração de areia no rio Santa Maria da Vitória localizam-se próximo à área de influência, mas fora dela, estando um deles a montante da tomada d’água e o outro a jusante do canal de fuga (figura 4.1.4.2.3), ambos no rio Santa Maria da Vitória, portanto nenhum deles será afetado pela construção da usina. Apenas uma extração de areia localiza-se na área de influência, em frente à Pousada Suíça e operada a serviço do proprietário da pousada. A areia ali explorada possivelmente só abastece as obras da própria pousada, pelo seu pequeno volume (figura 4.1.4.2.4).

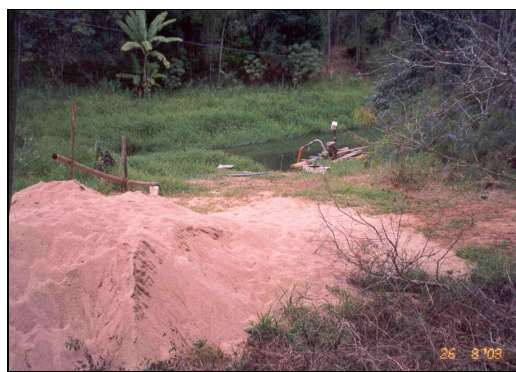
Figura 4.1.4.2.4 - Extração de areia no rio Santa Maria, em frente à Pousada Suíça.
