**"PROJETO DE ENGENHARIA RODOVIÁRIA DE IMPLANTAÇÃO E  
PAVIMENTAÇÃO DA ES-320"**

**Rodovia:** ES-320

**Trecho:** São José de Mantenópolis - Barra de São Francisco

**RELATÓRIO DE IMPACTO AMBIENTAL – RIMA**

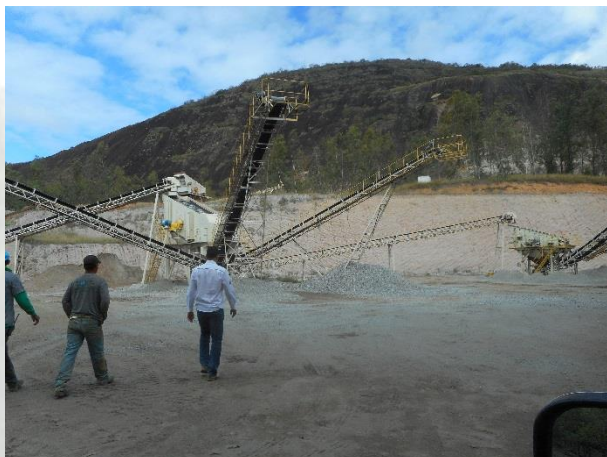
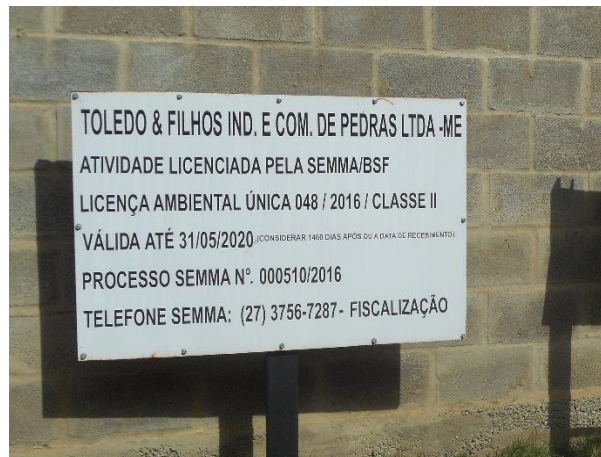
Figura 9-2: Pedreira P-01.

- Pedreira: fornecimento de brita

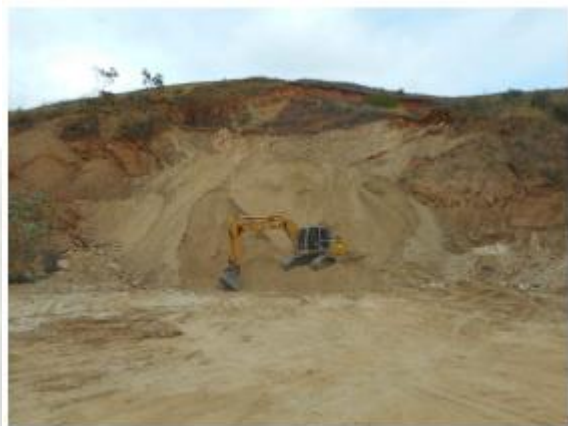
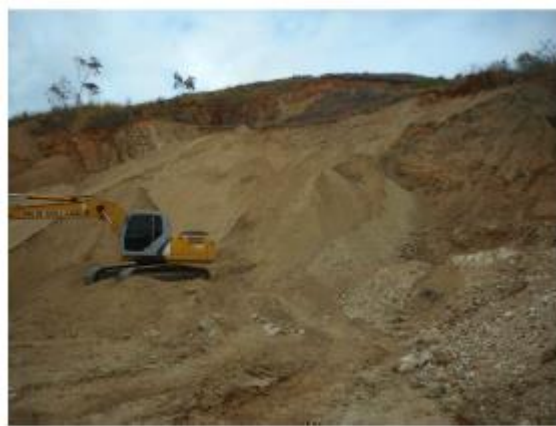
**Figura 9-5:** Jazida J-01

- Jazidas: fornecimento de material terroso

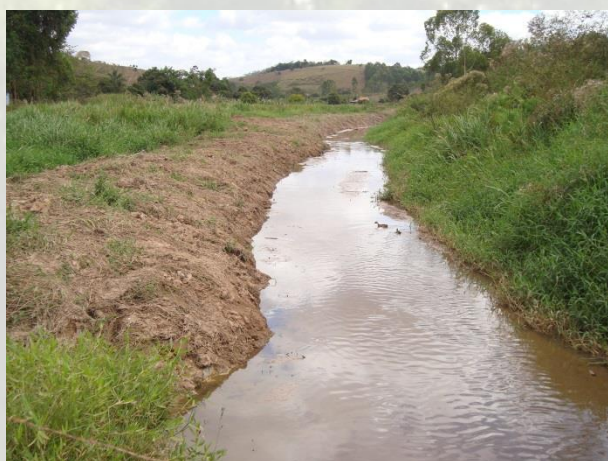
**Figura 11-16:** Rio São José no ponto em que intercepta a variante de São José de Mantenópolis (Ponto RSJ02).

O rio São José atravessa a variante de São José de Mantenópolis no seu km 2,9 (Ponto RSJ02). Neste ponto, ele é um rio de quarta ordem e sua bacia possui 29,05 km<sup>2</sup>, encoberta predominantemente por pastagens e cafezais sobre Latossolo Vermelho Amarelo. A montante deste ponto, ele atravessa o núcleo urbano de São José de Mantenópolis, recebendo esgoto sem tratamento da quase totalidade de seus habitantes.

A **Figura 11-16** apresenta o rio São José no ponto em que intercepta a variante de São José de Mantenópolis, enquanto a **Figura 11-17** apresenta o aspecto do mesmo imediatamente a montante da sua passagem sob a ES-320 na localidade de São José de Mantenópolis.

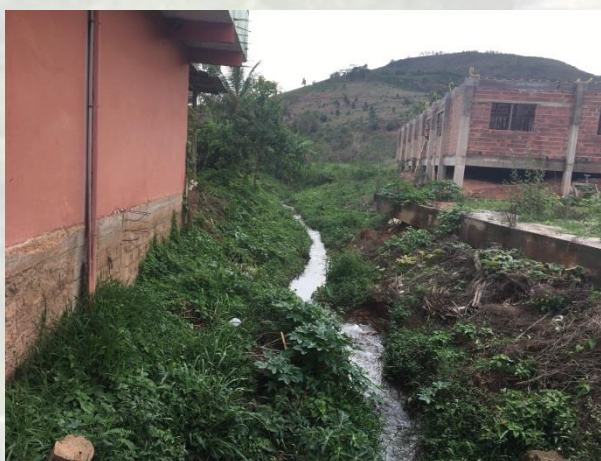
**Figura 11-17:** Aspecto do rio São José imediatamente a montante da sua passagem sob a ES-320 na localidade de São José de Mantenópolis.

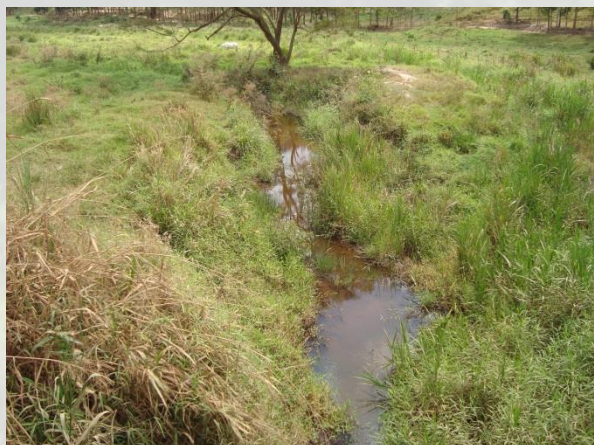
**Figura 11-18:** Aspecto do rio São José na segunda travessia da ES320 (Ponto RSJ02).

A cerca de 3.800m a jusante do ponto de interseção com a variante de São José de Mantenópolis, o rio São José atravessa novamente a ES 320 (Ponto RSJ03). Sua bacia, nesse ponto, é de 43,49 km<sup>2</sup>, 50% maior que a área da bacia na travessia de montante. A **Figura 11-18** apresenta o aspecto do rio São José na segunda travessia da ES320 (Ponto RSJ03). Entre os dois pontos, o vale aluvial do rio São José forma uma ampla área com dimensões laterais de até 250 m (**Figura 11-19**). A estrada passa pela margem direita do rio em todo o trecho, se distanciando do leito do mesmo em uma distância máxima de 280 m.

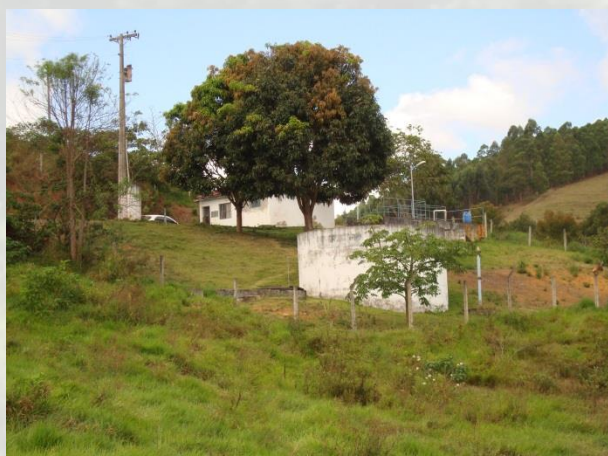
**Figura 11-28:** Vista da Estação de Tratamento de Água de Santa Luzia de Mantenópolis

O sistema de abastecimento de água de Santa Luzia é composto por uma estação de tratamento de água do tipo convencional e adutoras e abastece a quase totalidade dos habitantes, à exceção dos habitantes do Loteamento

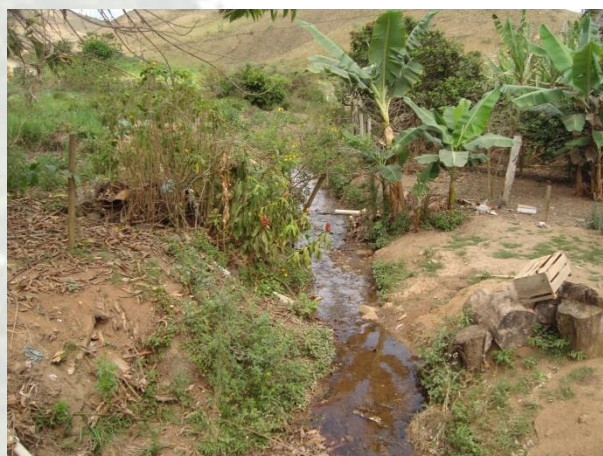
**Figura 11-29:** Lançamento de esgoto sem tratamento em um afluente do córrego da Onça.

do Raul, comunidade de cerca de 100 residências situada entre os km 7,4 e km 7,8 da ES-320, e de habitantes mais distantes da área urbana, os quais são abastecidos por águas de poços ou de olhos d'água. A captação de água para abastecimento público de Santa Luzia ocorre no córrego da Onça, a cerca de 1.400 m da intercepção entre este e a ES-320, fora, portanto, da sua área de influência direta. Como a área urbana de Santa Luzia é desprovido de sistema de esgotamento sanitário, o córrego da Onça e seus afluentes urbanos recebem a totalidade dos esgotos produzidos ao longo dos seus cursos, afetando negativamente a qualidade de suas águas. A **Figura 11-28** apresenta a estação de tratamento de água de Santa Luzia de Mantenópolis, enquanto a **Figura 11-29** apresenta lançamento de esgoto sem tratamento nas águas de um afluente do córrego da Onça, em Santa Luzia de Mantenópolis.

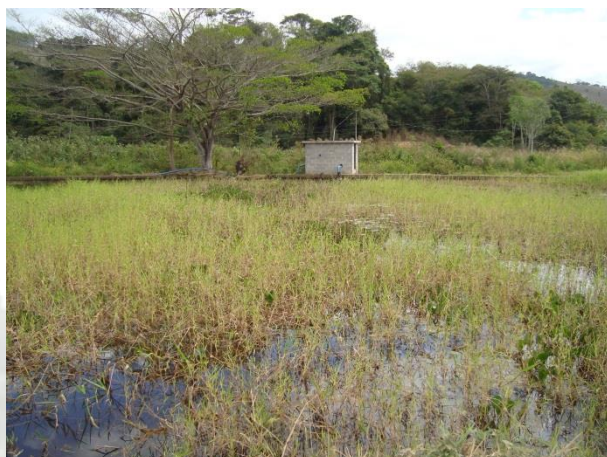
**Figura 11-31:** Barramento e captação das águas do córrego 13 para irrigação de café..

barradas e captadas para irrigação de cafezais (**Figura 11-31**). A jusante deste ponto, ele se junta com o córrego Rodrigues para depois desaguar no rio São Francisco. As terras da bacia são utilizadas preponderantemente com pastagens, sendo observado um grande cafezal nas suas cabeceiras e uma área de cerca de 7 hectares com floresta nativa.

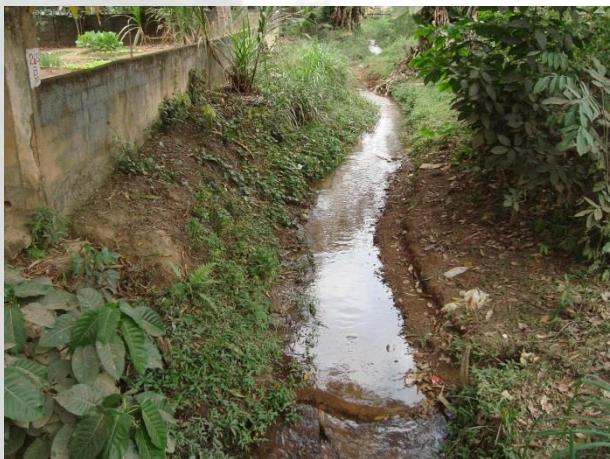
**Figura 11-38:** Afluentes do córrego Cachoeirinha no centro urbano de Cachoeirinha de Itaúnas.

Entretanto, a população é desprovida de sistema de coleta e tratamento de esgoto, de forma que as águas do córrego Cachoeirinha recebem esgoto sem tratamento advinda da localidade (**Figura 11-38**), o que ocasiona grande depleção da qualidade de suas águas ao passar pela mesma. Além da presença de Cachoeirinha de Itaúnas, a bacia do córrego Cachoeirinha se destaca pela grande área encoberta com cafezais, presentes desde as partes mais baixas, próximo aos talvegues, até as cabeceiras da bacia (**Figura 11-39**).

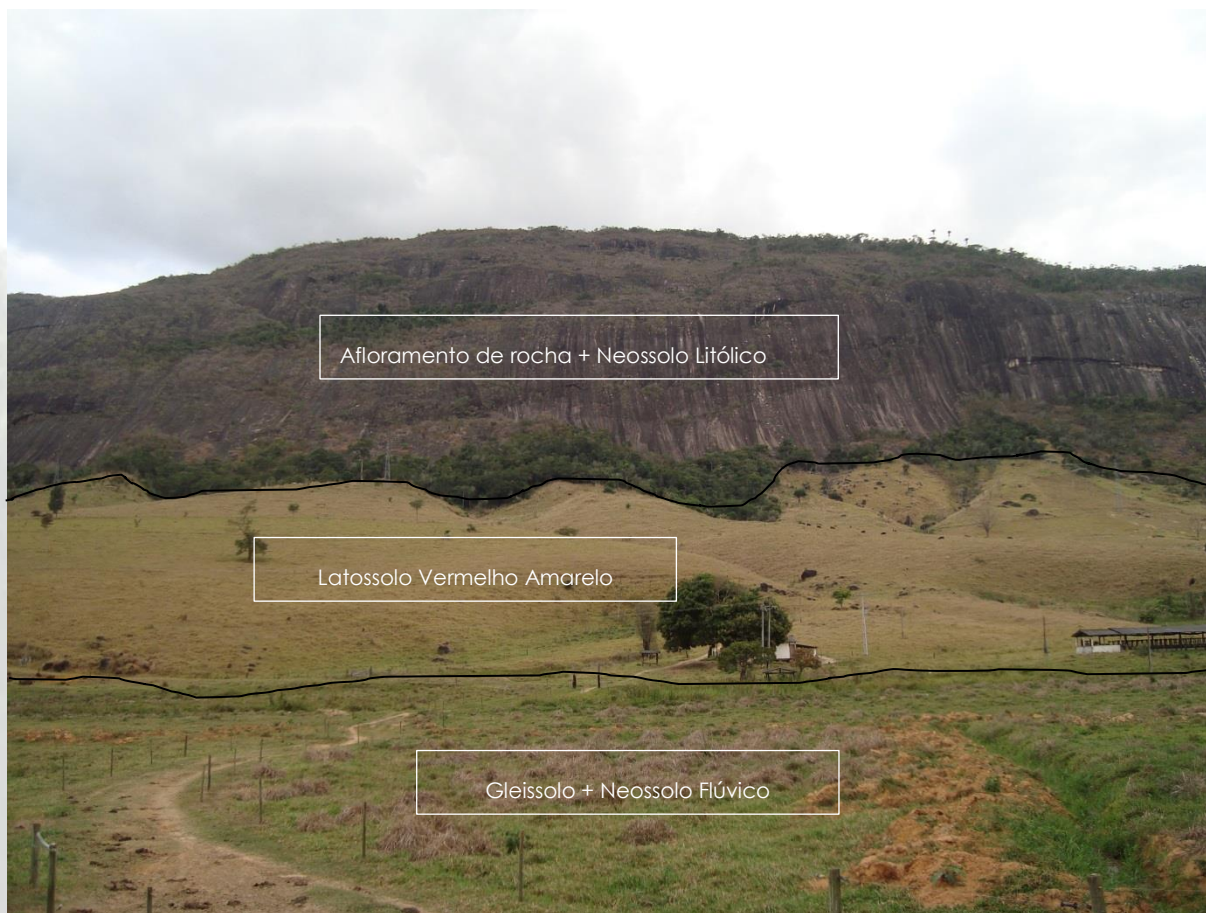
**Figura 11-54:** Espacialização típica dos diferentes tipos de solo na região de estudo.

O padrão de espacialização dos solos na região é a associação de Neossolo Flúvico e Gleissolo Háplico nas partes mais baixas da paisagem, próximo ao leito dos cursos d'água, encobertos por pastagens; nas encostas, predomina Latossolo Vermelho Amarelo encobertos por cafezais e pastagens; nas áreas mais íngremes, localizadas nos divisores de águas, ocorre a associação entre afloramento de rocha e Neossolo Litólico, encoberta por vegetação nativa, com porte dependendo da espessura do solo, sendo observados polígonos com alguma vegetação arbórea onde os solos são mais profundos. A **Figura 11-54** apresenta a espacialização típica dos solos na área.
