**"PROJETO DE ENGENHARIA RODOVIÁRIA DE IMPLANTAÇÃO E  
PAVIMENTAÇÃO DA ES-320"**

**Rodovia:** ES-320

**Trecho:** São José de Mantenópolis - Barra de São Francisco

**RELATÓRIO DE IMPACTO AMBIENTAL – RIMA**

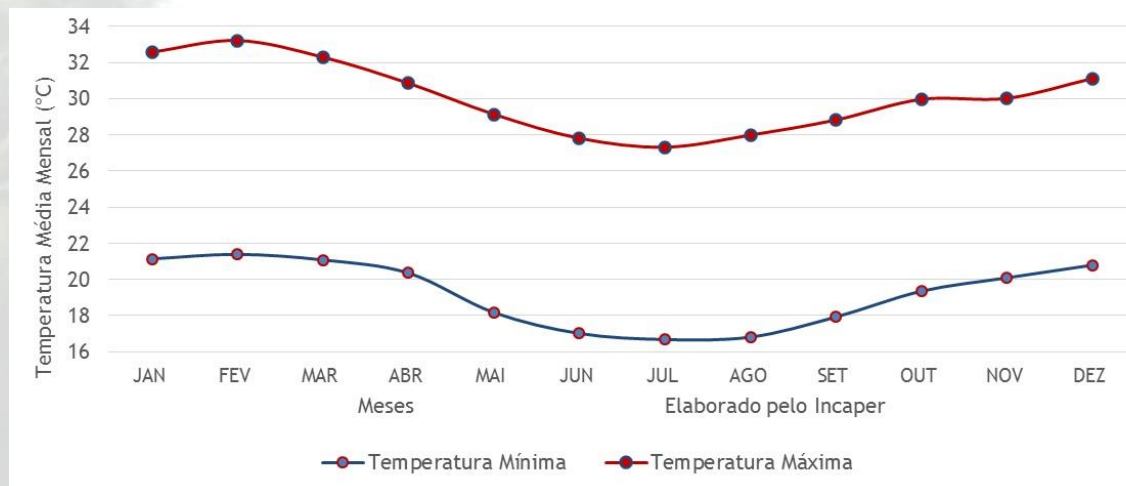
**11-4** apresentam as séries históricas mensal e anual para o período de 1976 a 2014, conforme dados do Incaper (2017). Estas corroboram com as informações de EMCAPA/NEPUT (1999), com variações mensais de temperatura média máxima de 27°C a 33°C e temperatura média mínima de 16° a 22°C. Quanto às médias anuais, o ano que registrou maiores temperaturas foi o de 1998 e as temperaturas mínimas foram registradas em 1996.

**Figura 11-3** - Série Histórica de Temperatura Mensal na estação meteorológica de Ecoporanga.  
Fonte - Incaper, 2017

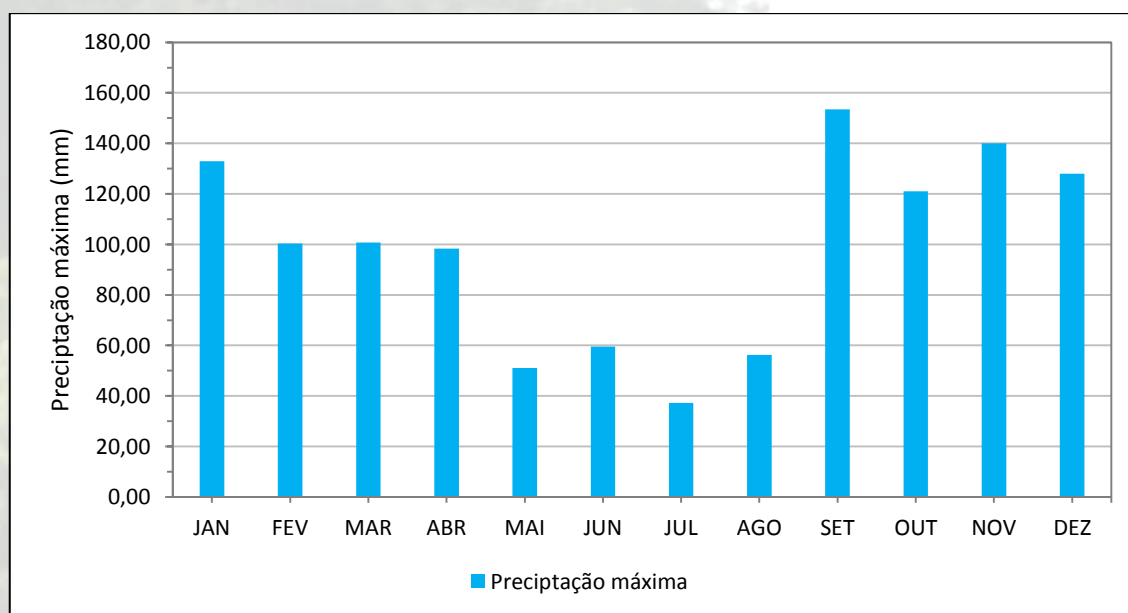
A **Figura 11-9** e **Figura 11-10** apresentam a precipitação máxima mensal em 24 horas nas estações pluviométrica de Mantenópolis (código 01841009) no período de 1970 a 2015 e de Barra de São Francisco (código 01840004) no período de 1948 a 2015. Verifica-se na estação Mantenópolis que, com exceção do mês de Junho, todos os meses do período chuvoso já ocorreram precipitações maiores que 50 mm em 24 horas. Já na estação Barra de São Francisco, com exceção do mês de Julho, todos os meses do período chuvoso já ocorreram precipitações maiores que 50 mm em 24 horas.

**Figura 11-10**– Precipitação Máxima Mensal do período de 1948 a 2015 na estação pluviométrica Barra de São Francisco - 01840004.

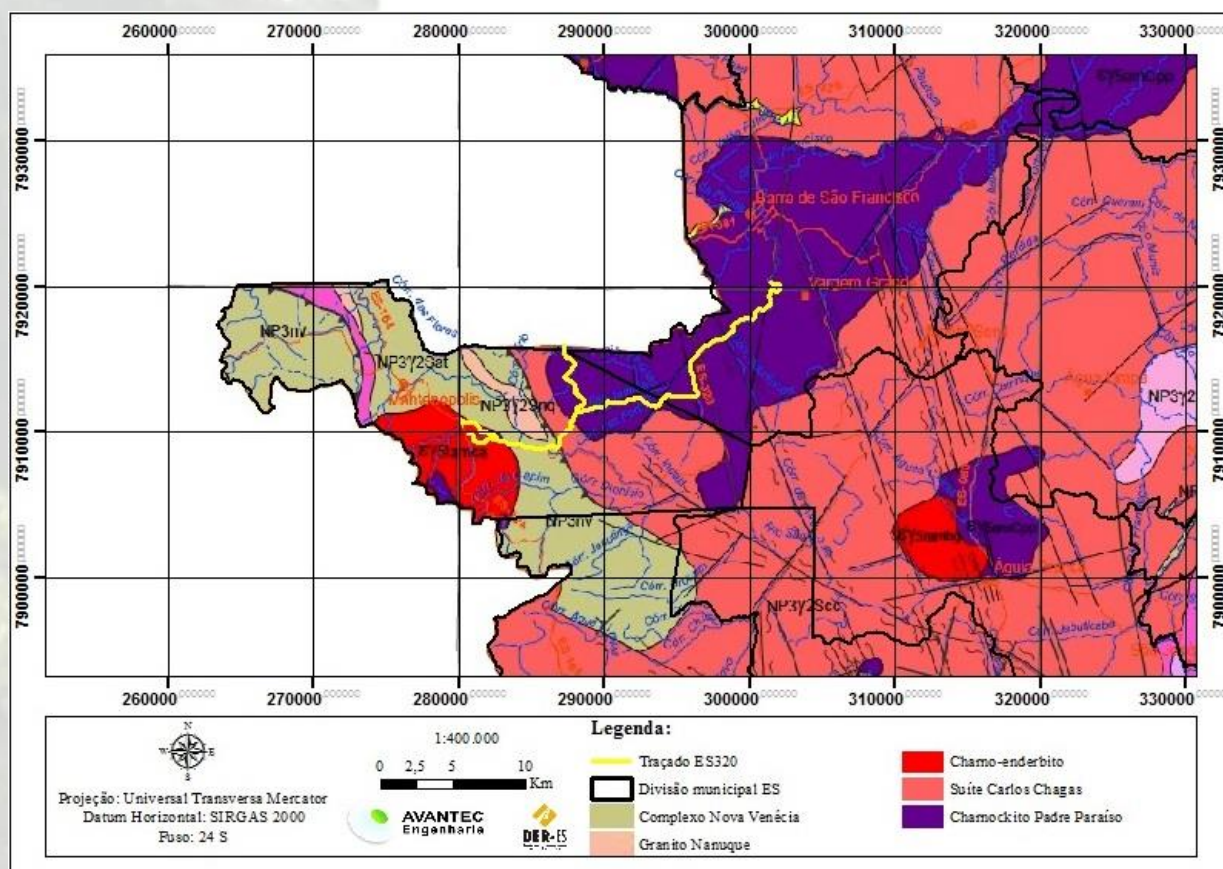
O arcabouço geológico da área de estudo é composto, segundo CPRM (2015), pelos grupos estratigráficos do Charnockito Padre Paraíso (εγ5amCpp), Suíte Carlos Chagas (NP3γ2Scc), Granito Nanuque (NP3γ2Snq), Complexo Nova Venécia (NP3nv) e Charno-enderbitito: Granito Caladão (εγ5lamca) (**Figura 11-45**). Todas estas unidades compõem o domínio tectônico denominado Província Mantiqueira.

**Figura 11-45** – Mapa Geológico do trecho. Fonte: Recorte de CPRM (2015)

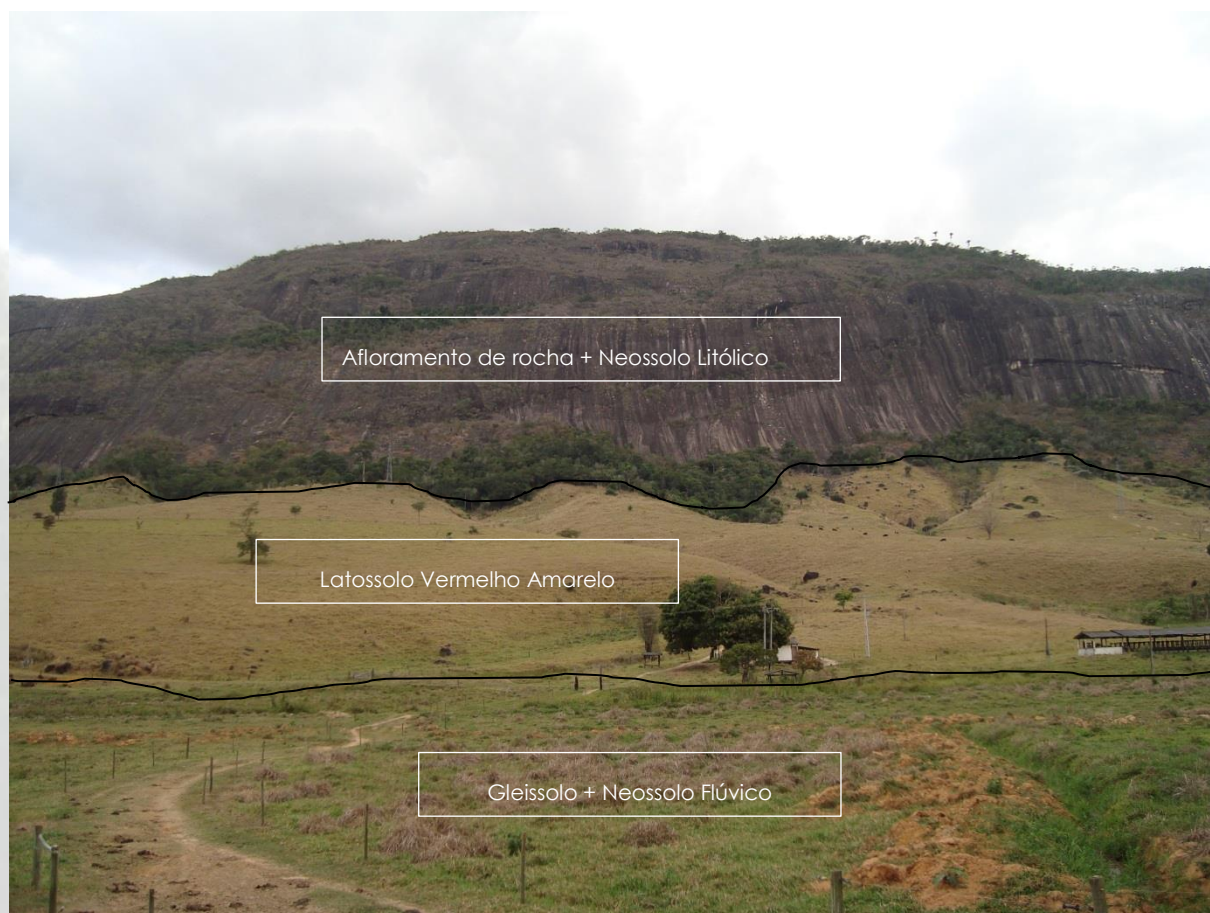
O padrão de espacialização dos solos na região é a associação de Neossolo Flúvico e Gleissolo Háplico nas partes mais baixas da paisagem, próximo ao leito dos cursos d'água, encobertos por pastagens; nas encostas, predomina Latossolo Vermelho Amarelo encobertos por cafezais e pastagens; nas áreas mais íngremes, localizadas nos divisores de águas, ocorre a associação entre afloramento de rocha e Neossolo Litólico, encoberta por vegetação nativa, com porte dependendo da espessura do solo, sendo observados polígonos com alguma vegetação arbórea onde os solos são mais profundos. A **Figura 11-54** apresenta a espacialização típica dos solos na área.

**Figura 11-54:** Espacialização típica dos diferentes tipos de solo na região de estudo.
