## **PARECER TÉCNICO GSIM-CM Nº 096/2026**

| <b>Atividade:</b> | Extração de rocha para produção de Brita, com beneficiamento associado. |
| <b>Endereço da Atividade:</b> | Rodovia Gov. Mário Covas (BR-101 –Rod. do Contorno), 11.700, Serra do Anil. |
| <b>Motivo do Parecer:</b> | Análise do pedido de Ampliação de Licença (e do EIA/RIMA apresentado em função deste requerimento de ampliação), considerando-se primeiramente o requerimento de ampliação de L.P. |

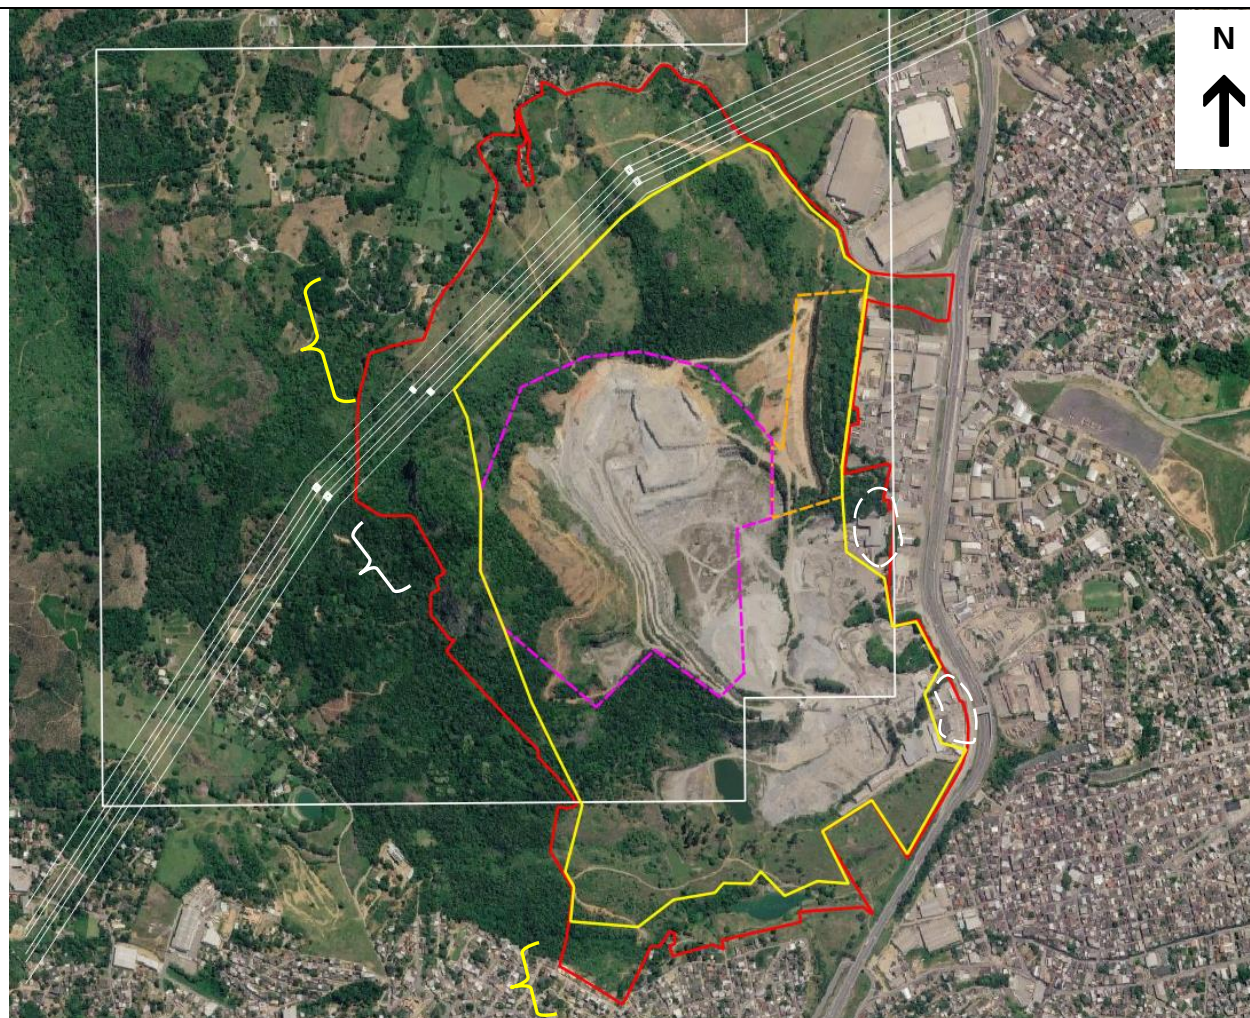
**Figura “03”** – Imagem de Satélite do sistema *Google Earth* com o local do empreendimento, no mesmo enquadramento da Figura anterior. Novamente estão indicadas as áreas atualmente já licenciadas (tracejado rosa e laranja) e a área que foi requerida para ampliação (em vermelho), mas desta vez sendo destacado o polígono amarelo ao centro, que representa o delineamento que foi obtido após efetuarem-se os ajustes necessários na área requerida, o qual corresponderá à área que será efetivamente licenciada. Estes ajustes corresponderam à retirada do local que continha APP's tanto na extremidade Sul com na extremidade Norte da área pretendida, sendo locais que eram previstos apenas como possível “área de servidão”, sem uma destinação específica. Foi retirado também, ao Norte, o local da faixa de passagem da Linha de transmissão de alta tensão (linhas paralelas brancas), sendo uma faixa de área para a qual a empresa não possui autorização para fazer intervenções. Foi também retirado (conforme o que foi abordado no tópico 3.6 deste Parecer) o local indicado pelo colchete branco, o qual corresponde a um trecho de área com características naturais desfavoráveis à atividade, apresentando inclusive APP's de terço superior de morro e de encosta acima de 45°. Além disso, como já citado, havia dois trechos da área requerida em que se verificavam atividades de terceiros (Betumes Vitória e Concreteira Concrevit), indicados pelos pequenos círculos brancos na imagem, os quais igualmente precisaram ser retirados da área que foi requerida, por serem atividades independentes. Assim, obteve-se a delimitação final da área a ser efetivamente licenciada (polígono amarelo), a qual corresponde à área que pôde ser efetivamente considerada viável para o licenciamento.

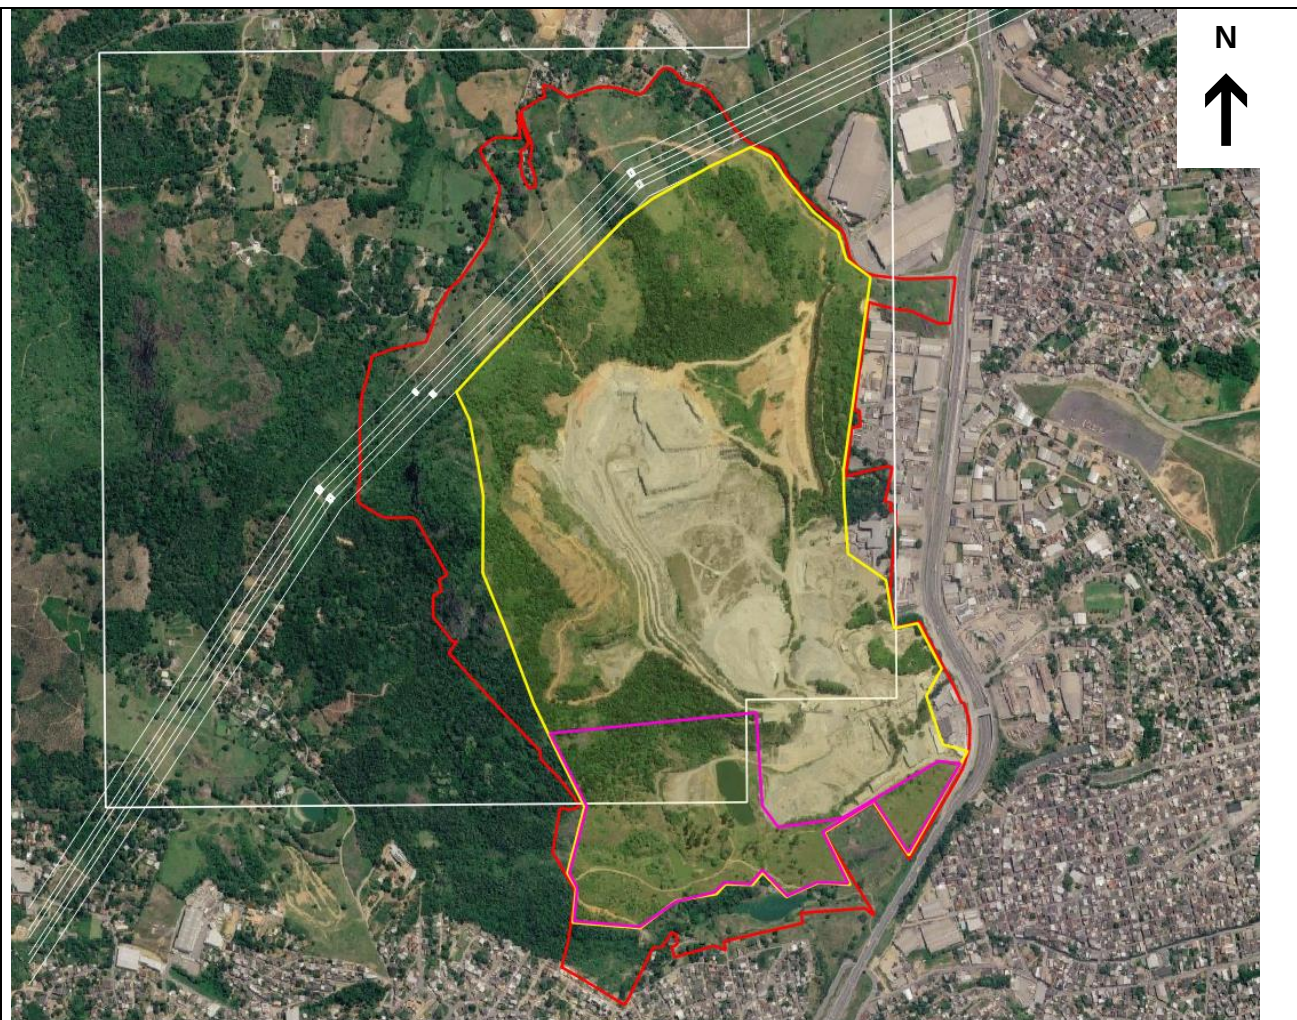
**Figura "04"** – Imagem de Satélite do sistema *Google Earth* com o local do empreendimento, equivalente à da Figura anterior. Encontra-se destacado nesta Imagem apenas a área a ser efetivamente licenciada (em polígono amarelo sombreado de amarelo) e a área que foi requerida inicialmente (polígono vermelho), permitindo uma melhor comparação. Esta área a ser efetivamente licenciada está correspondendo a um total 159,1 ha, e terá as Coordenadas UTM de seus vértices discriminadas na Licença. Igualmente, deve-se destacar que uma grande porção de área de servidão permaneceu inserida dentro da área a ser licenciada, e se encontra indicada pelo polígono rosa na Imagem acima, sendo que esta área deverá ser destinada apenas a uso, por exemplo, como local ou para paióis e outras construções, ou como local para reservatórios de água para o empreendimento, ou para dispor cortinas vegetais, entre outros usos, não podendo ser envolvida pela atividade de extração ou de beneficiamento, sendo que as Coordenadas UTM delimitadoras desta área de servidão estarão citadas na Licença também.

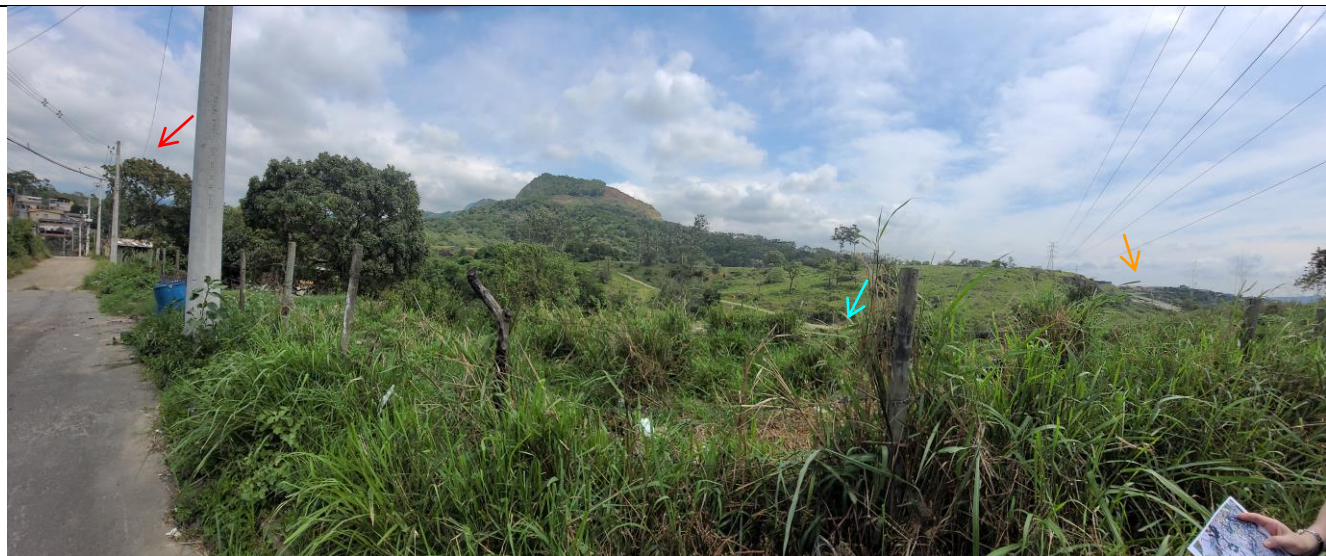
**Foto "05"** – Vista panorâmica da porção mais ao Sul da área requerida pela empresa para a ampliação, observando-se a partir da última rua do bairro Mucuri, que é imediatamente vizinho desta porção Sul da área (o local do bairro está à esquerda da foto, indicado pela seta vermelha). Ao centro da foto (mais ao fundo), pode-se observar o morro onde se encontra instalada a frente de lavra da empresa, o qual ainda possui vegetação florestal em seu topo. Mais à direita da foto (seta laranja), tem-se o local de passagem da Rodovia do Contorno (BR-101). Esta porção mais ao Sul da área pretendida para ampliação compreende basicamente um trecho de área previsto apenas como futura "área de servidão" do empreendimento, e alcança ainda o local de passagem do córrego Piranema (seta azul), que passa em um vale situado entre um morrote alongado existente na porção Sul da área requerida e um morrote onde se situam as últimas ruas do bairro Mucuri.

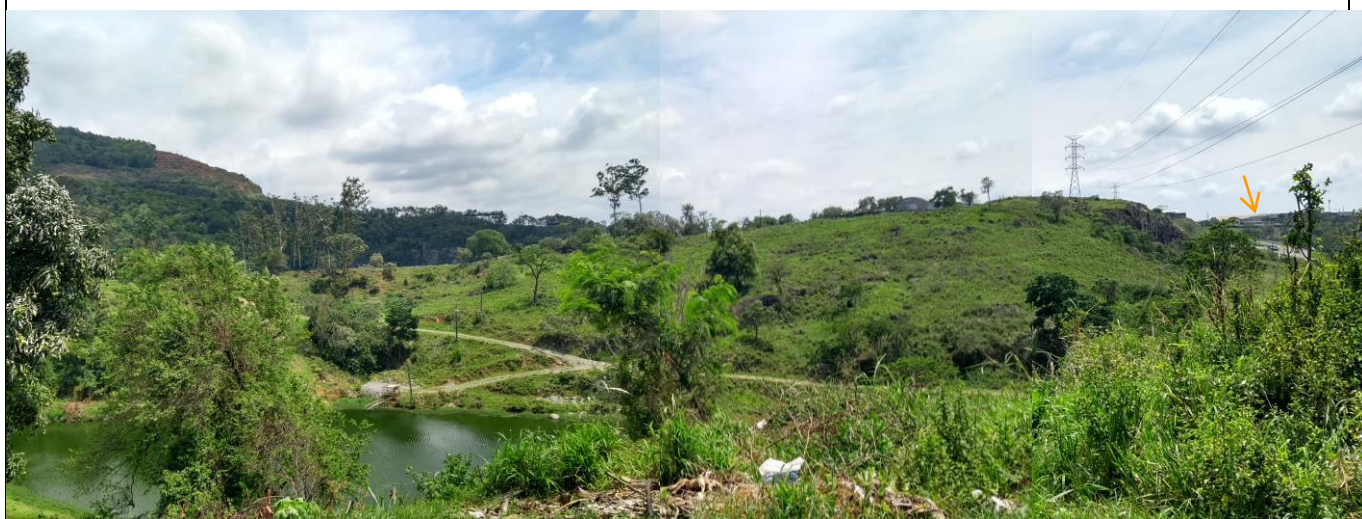
**Foto "06"** – Vista mais aproximada, em complementação à foto anterior, mostrando o trecho onde há a passagem do córrego Piranema na porção Sul da propriedade da empresa, sendo que a mesma efetuou no passado um pequeno barramento junto a este ponto, visando captação de água (podendo ser notado o espelho d'água do mesmo na foto), atualmente não sendo mais utilizado, devido à contaminação por lançamento de esgoto oriundo do bairro vizinho. No morrote alongado existente ao centro da foto, a empresa informou ao IEMA a pretensão de instalar uma nova faixa de cortina vegetal, para contribuir para atenuar a ação dos ventos que incidem sobre a área do empreendimento e se dirigem ao bairro vizinho (faltando ainda ser apresentado o detalhamento desta implantação). Como citado no Parecer, os ventos Norte e Nordeste, que predominam no tempo seco (sem chuva), atuam predominantemente na direção "local da empresa" para "local do bairro Mucuri", e potencializam a dispersão de particulados para a região do bairro vizinho, demandando que haja aprimoramento nas medidas de controle dentro da área da empresa. À direita da foto, vê-se novamente o local de passagem da Rodovia do Contorno (seta laranja).

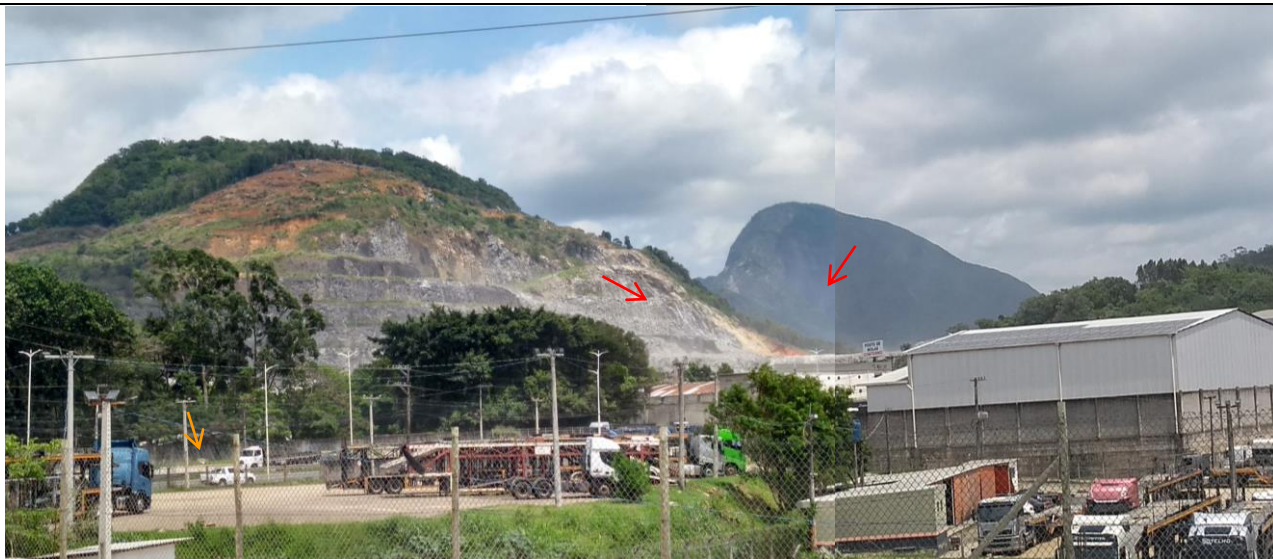
**Foto "07"** – Vista geral do morro onde se encontra a área da atividade da empresa, observando-se a partir do início do bairro Nova Valverde, o qual se situa aproximadamente "em frente" ao local do empreendimento, no outro lado da Rodovia do Contorno (que tem sua passagem no local indicado pela seta). Tendo em vista que no dia da vistoria estava ocorrendo incidência de fortes ventos de Sul/Sudeste sobre o local, pôde ser observado que estes ventos estavam ocasionando o levantamento de uma "névoa" de material particulado sobre a área da empresa (que pode ser notada pelas setas vermelhas), devido a diversas deficiências nos controles ambientais que seriam esperados para tal controle de dispersão de particulados, sendo que a faixa de área "enevoada" alcançava uma altura que indicava altíssimo potencial de que quaisquer deslocamentos do ar ou variantes do vento pudessem vir a trazer esta dispersão de material particulado também para dentro do bairro.

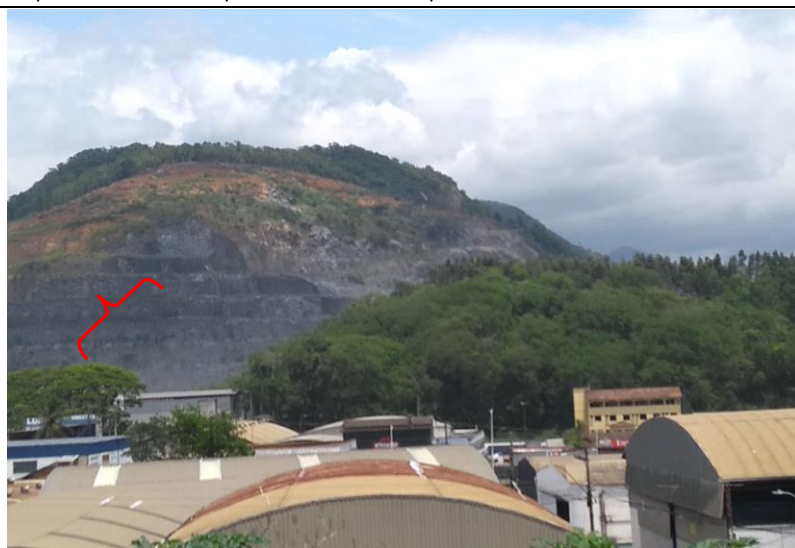
**Foto "08"** – Outra vista (mais aproximada) do local da atividade da empresa, observando-se em linha reta a partir do bairro Nova Valverde, sendo possível novamente observar uma "névoa" de material particulado (colchete vermelho) que se levantava daquele local por ação dos ventos, no dia da vistoria. A ação dos ventos na ocasião, e a altura que chegava a ser atingida por esta "névoa", indicavam altíssimo potencial de que esta dispersão de particulados estava também atingindo o bairro.

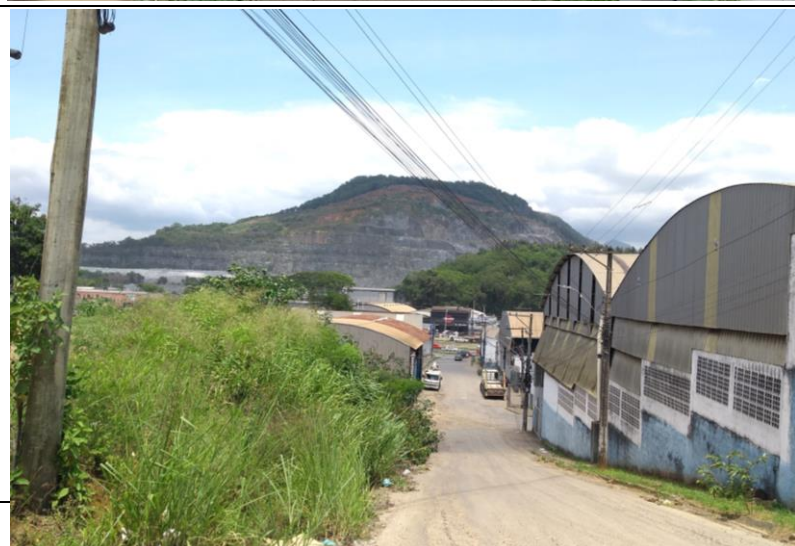
**Foto "09"** – Outra vista do morro onde se situa a frente de lavra da empresa, observando-se a partir do bairro Nova Valverde, podendo-se notar que as bancadas de extração que estão sobre a encosta do morro se encontram praticamente "de frente" para o bairro, o que evidencia a necessidade premente de que a empresa efetue os eventos de detonação de rocha no local de maneira criteriosa, e adotando as medidas pertinentes para promover uma minimização dos possíveis impactos que normalmente são gerados, visando reduzir os efeitos negativos que podem chegar aos bairros vizinhos.

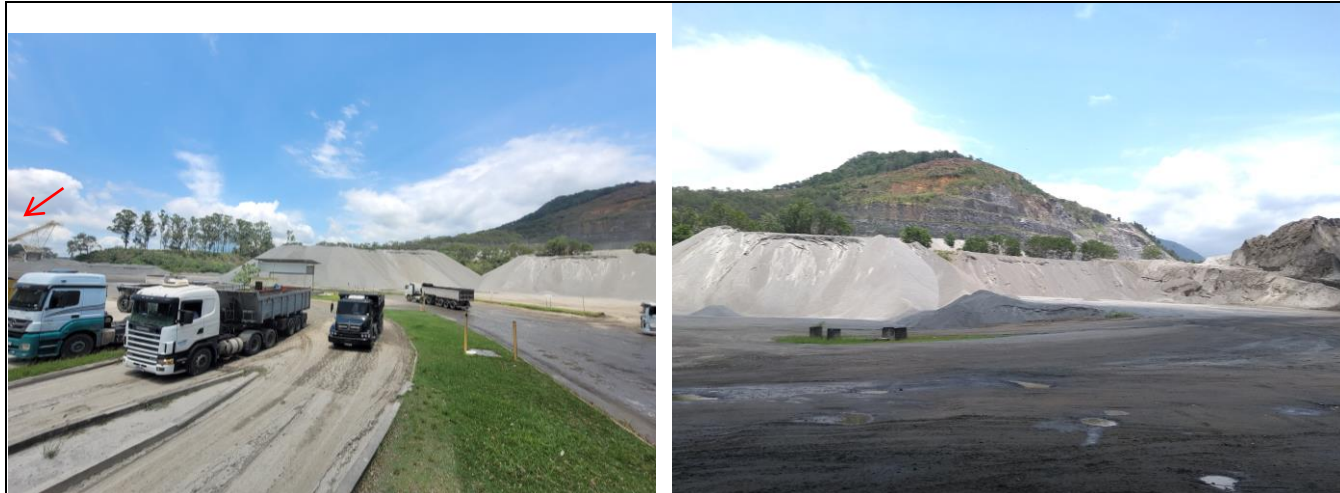
**Fotos “10” e “11”** – Vista geral da local do pátio existente após a guarita de entrada do empreendimento, podendo-se notar ao fundo as bancadas de extração na encosta do morro (foto à direita) e o início da área onde se situa a planta de beneficiamento (foto à esquerda, no local da seta vermelha). Nota-se que as vias de acesso e o pátio em primeiro plano encontravam-se umedificados por passagem de caminhão-pipa, no entanto observam-se também várias pilhas de estocagem de material fino ao centro das fotos acima, as quais estavam com uma altura considerável, e estavam se constituindo em fonte geradora de dispersão de material particulado (em função dos ventos que ocorriam naquele dia).

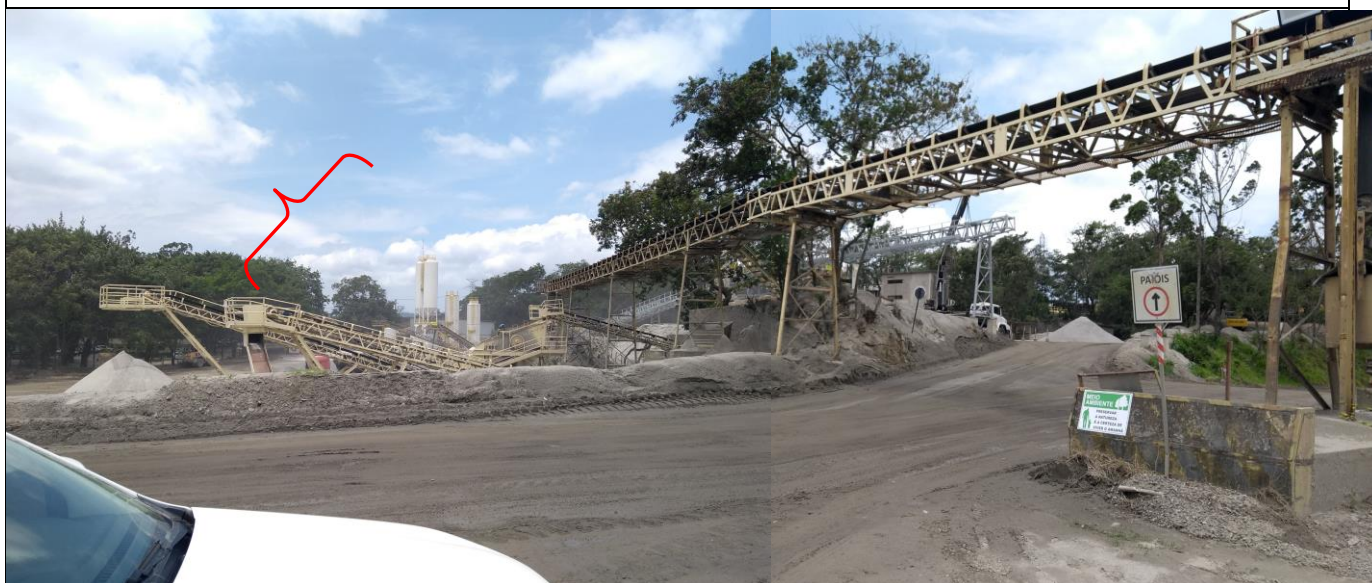
**Foto “12”** – Vista da chegada da via de acesso ao local de uma subdivisão da linha de britagem de rocha da empresa que está posicionada em um ponto do terreno situado em uma cota altimétrica um pouco mais baixa que o restante do local (colchete vermelho). Apesar de o fato de se situar em um ponto um pouco mais baixo possa contribuir para esta parte da linha de britagem ficar um pouco menos “exposta” à ação dos ventos que incidem sobre o local, na ocasião da vistoria observou-se que, mesmo assim, a incidência de ventos fortes que ocorria naquele dia também estava proporcionando a dispersão de particulados também a partir desta subdivisão da linha de britagem e era possível notar que, em volta dos equipamentos da mesma, o ambiente estava um pouco “enevoado” em função disso (colchete vermelho).

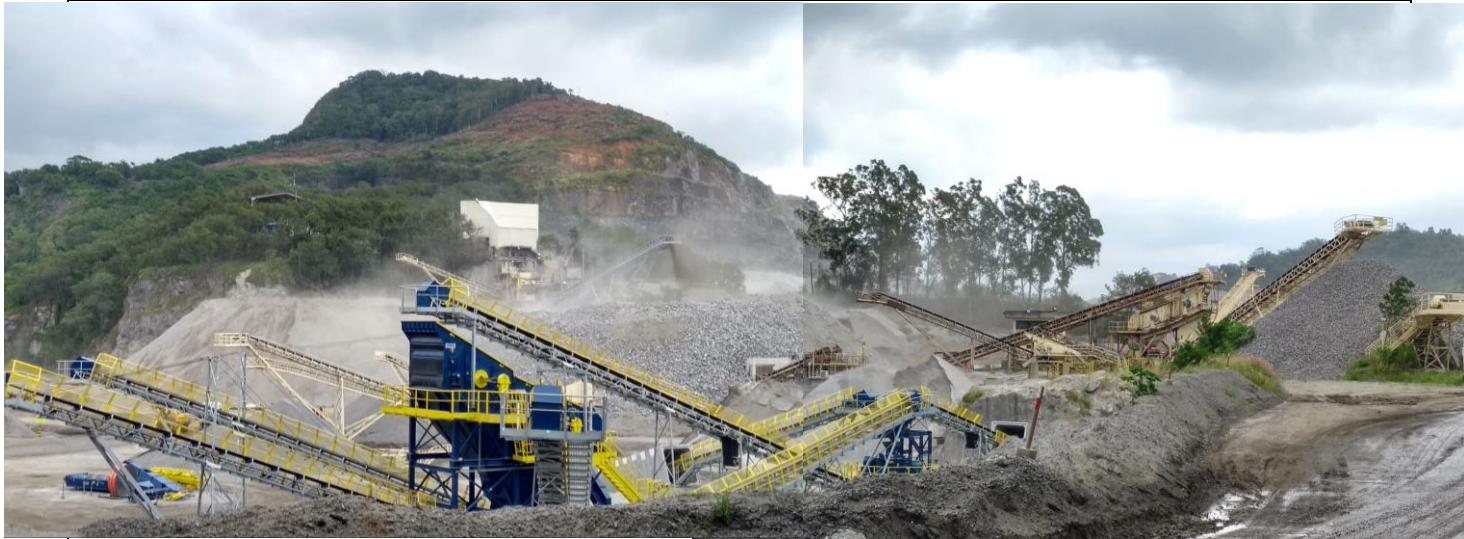
**Foto “16”** – Outra vista, observando-se em uma direção exatamente oposta à da foto anterior, na qual se tem novamente o local onde está situada uma subdivisão da linha de britagem que se encontra posicionada mais para a porção “Sul” do empreendimento (em primeiro plano), e na qual se tem também, logo atrás, o local do britador primário e da pilha de pedra marroada. Pode-se notar, mais uma vez, que a incidência de ventos que ocorria no momento da vistoria estava ocasionando uma expressiva dispersão de materiais particulados a partir do local em que existe a saída de material do britador primário e o início da correia transportadora de pedra marroada (além das próprias pilhas formadas), tendo em vista não estar havendo controles ambientais eficientes por parte da empresa para evitar ou minimizar isto, o que demanda adequações. Pode-se observar ainda, mais ao fundo da foto, o grande morro sobre o qual se situam as bancadas de extração de rocha, sendo possível notar que a zona de “topo” de morro se encontra recoberta por vegetação florestal (e que é Reserva Legal).

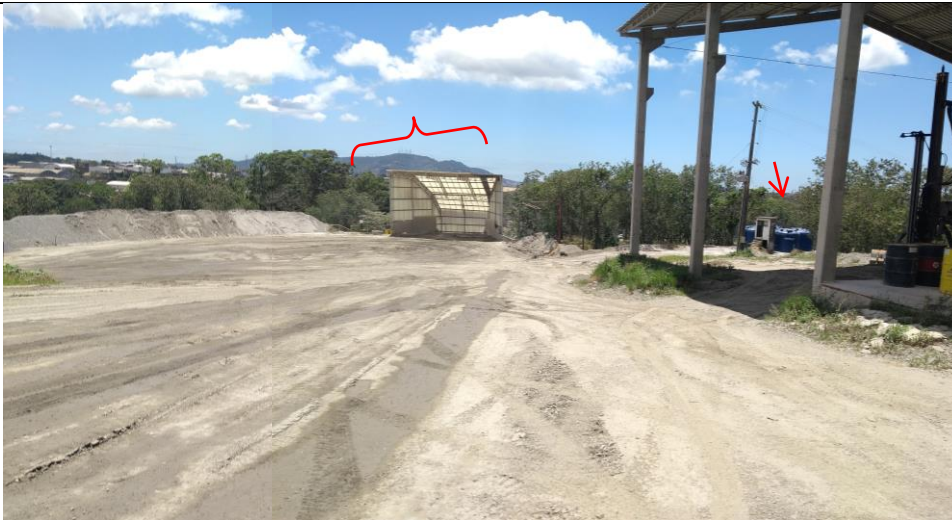
**Foto “17”** – Vista geral do local do britador primário (colchete vermelho), observando-se de cima para baixo, no sentido em que chegam os caminhões trazendo material para o mesmo, sendo uma direção inversa à da foto anterior. Destaca-se ainda, pelo colchete vermelho, a grande estrutura branca que foi instalada pela empresa recobrindo este local do britador primário, e vindo a perfazer um enclausuramento do local do mesmo, protegendo-o da ação dos ventos. Contudo, apesar de esta estrutura estar se mostrando uma medida pertinente para mitigar/minimizar dispersão de particulados neste ponto específico do britador primário, ela não chega a recobrir o local da saída do britador primário, nem muito menos o início da correia transportadora de pedra marroada (existente em seguida), os quais se constituíam em um local em que se observava forte dispersão de particulados por ação dos ventos, como mostrado nas fotos “15” e “16” anteriores. Mais à direita da foto, tem-se as caixas d’água que alimentam o sistema de umectação (aspersores) do circuito de britagem da planta de beneficiamento (que estavam mostrando uma ação insuficiente).

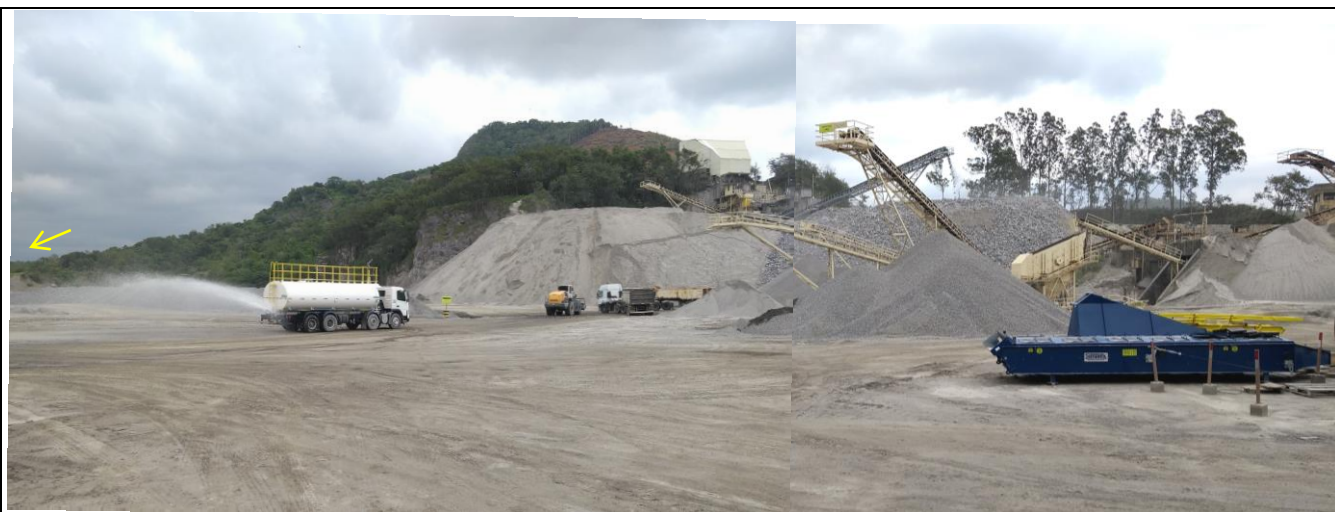
**Foto “18”** – Vista geral de grande parte da porção Sul do local do empreendimento, tendo-se em primeiro plano uma das áreas de pátio de estocagem a empresa, e podendo-se observar mais à direita a subdivisão da linha de britagem que está posicionada mais para o “Sul”, e também (um pouco mais ao fundo), o local do britador primário, com a grande estrutura branca que faz o recobrimento do mesmo. No momento desta foto, a incidência de ventos havia “parado”, e podia s notar que a dispersão de particulados havia reduzido significativamente neste local (embora ainda estivesse um pouco enevoado na saída do britador primário). À esquerda, nota-se um dos caminhões-pipa da empresa que estava em circulação na ocasião, sendo que, indo-se mais à esquerda, na direção da seta amarela, alcança-se a área dos reservatórios de água (lagoas artificiais) escavados no piso rochoso (foto seguinte).

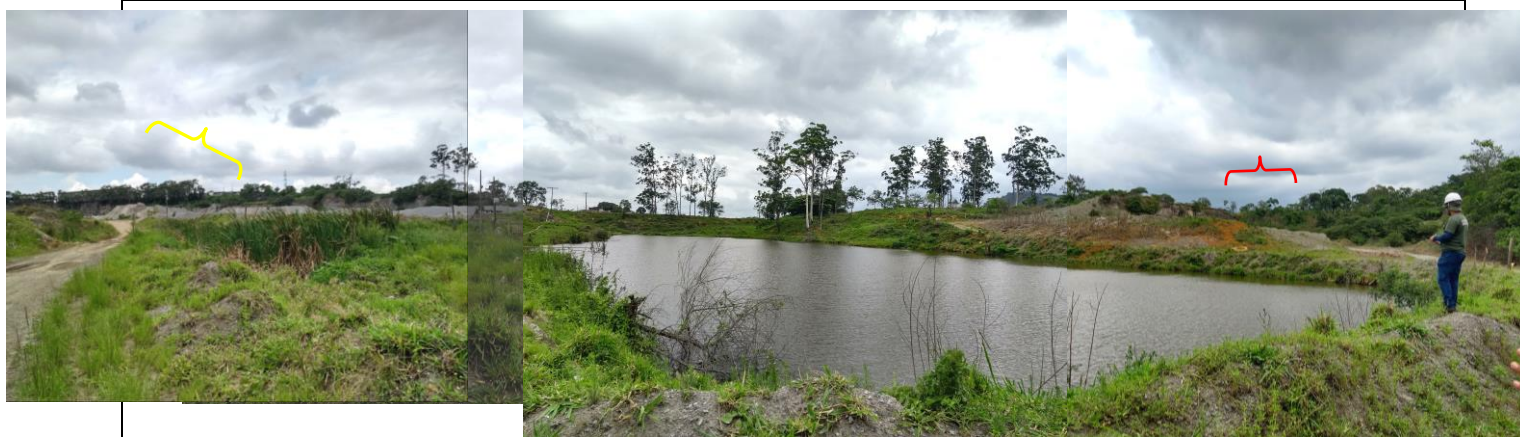
**Foto “19”** – Vista geral do local onde se situam os reservatórios de água (lagoas artificiais) escavados pela empresa dentro do piso rochoso, para captação de água pluvial e reservação de água para abastecimento dos sistemas de umectação e dos caminhões-pipa. O acesso a estes reservatórios se dá a partir do pátio da área de beneficiamento, que se situa mais à esquerda (no local do colchete amarelo). A empresa possui um grande reservatório de água principal, que aparece ao centro da foto, e um outro reservatório menor, situado mais adiante, no local do colchete vermelho. Essas lagoas artificiais (reservatórios) foram escavados no piso rochoso pela empresa em um trecho de área mais plano, próximo ao sopé da encosta situada ao “Sul” do grande morro onde é feita a extração, sendo captada a água pluvial que incide diretamente, e também a água pluvial que escoas desta encosta vizinha.

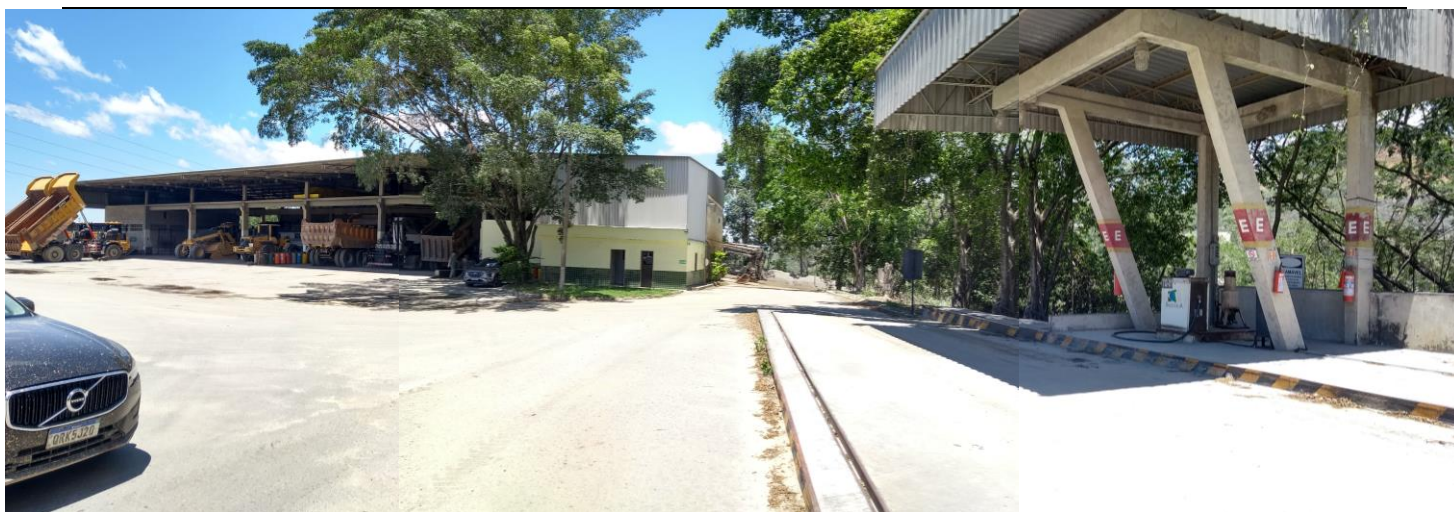
**Foto “20”** – Vista geral de parte da área onde estão situadas as instalações de apoio do empreendimento, localizadas próximo à planta do beneficiamento de rocha, tendo-se à esquerda da foto o local da oficina mecânica (que tinha piso impermeabilizado e interligação com Sistema SAO), e também, mais à direita da foto, o ponto onde se situa um dos tanques subterrâneos de abastecimento de combustível (com sua bomba, canaletas, piso de concreto e cobertura).

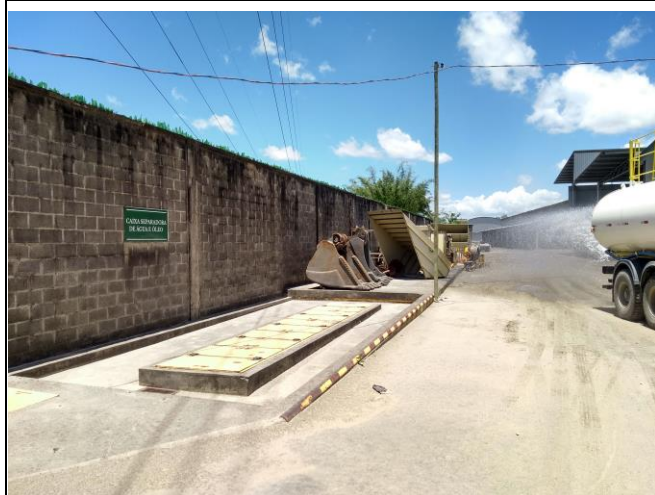
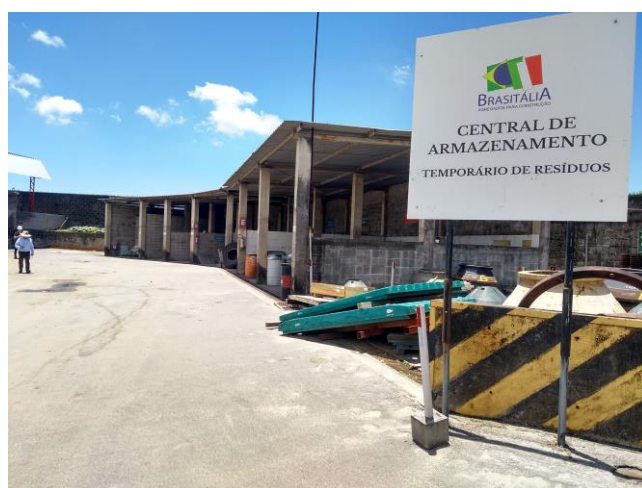
**Fotos “21” e “22”** – Vista de outras partes da área onde estão situadas as instalações de apoio do empreendimento, tendo-se na foto à esquerda o local do Sistema SAO (separador água-óleo), bem dimensionado, e tendo-se na foto à direita o local das baias de segregação de resíduos sólidos (e oleosos acondicionados em bombonas), reservando-os para posterior destinação adequada.

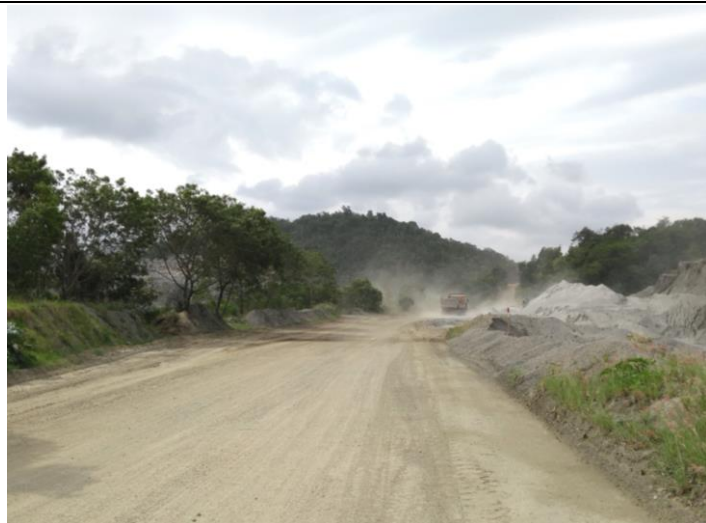
**Foto “23”** – Vista de um trecho da via de acesso que liga a área da planta de beneficiamento à área da frente de lavra de rocha, podendo-se notar estar havendo sensível dispersão de particulados decorrentes do tráfego de veículos na via e também das grandes pilhas de material britado fino (pó-de-pedra) que aparecem à direita da foto.

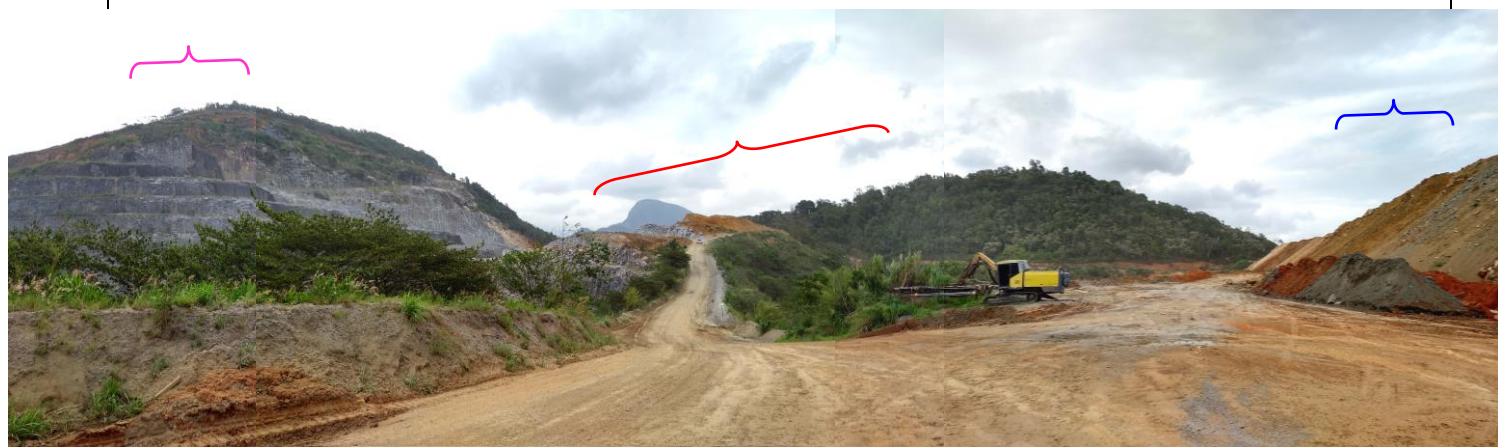
**Foto “24”** – Vista geral da chegada à área da frente de lavra por meio da via de acesso mostrada na foto anterior, podendo-se notar à direita da foto (colchete azul) o local de deposição de estéreis já licenciada atualmente, e ao lado do mesmo, em direção a esquerda, observa-se uma área (colchete vermelho) na qual se tem um pequeno morrote com fragmento florestal (que foi envolvido no requerimento de ampliação) e na qual se tem as bancadas de extração que vinham sendo operadas recentemente, e mais à esquerda da foto (colchete rosa), tem-se o grande morro sobre o qual se encontram as bancadas de extração principais (que não vinham sendo trabalhadas recentemente).

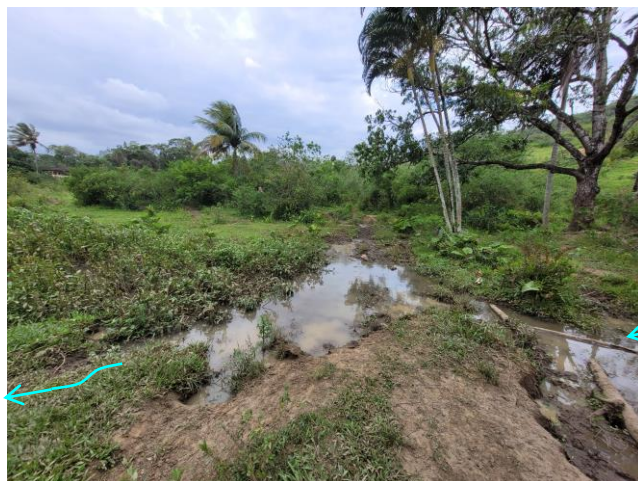
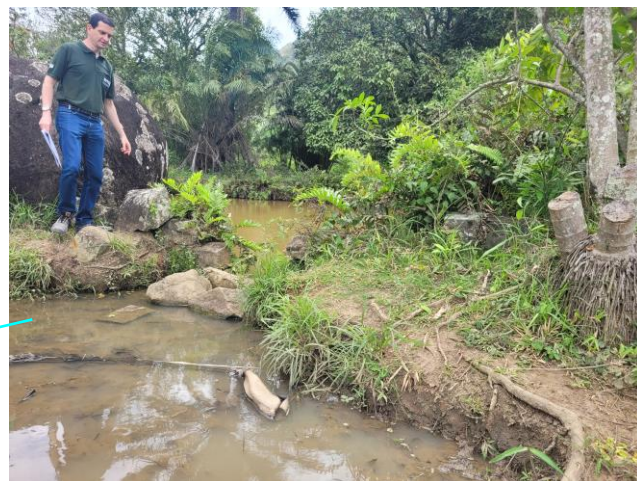
**Fotos “29” e “30”** – Vista mais aproximada do local da nascente (foto à direita) que foi indicada pela seta azul-clara na foto anterior. Este local da nascente tinha sido trabalhado pelo antigo proprietário rural, que o escavou ligeiramente, e colocou pedras circundando o local da mesma (foto à direita). Esta nascente dava origem a um pequeno curso d’água que seguia pela área mostrada na foto à esquerda, pelo caminho aproximado da seta azul.

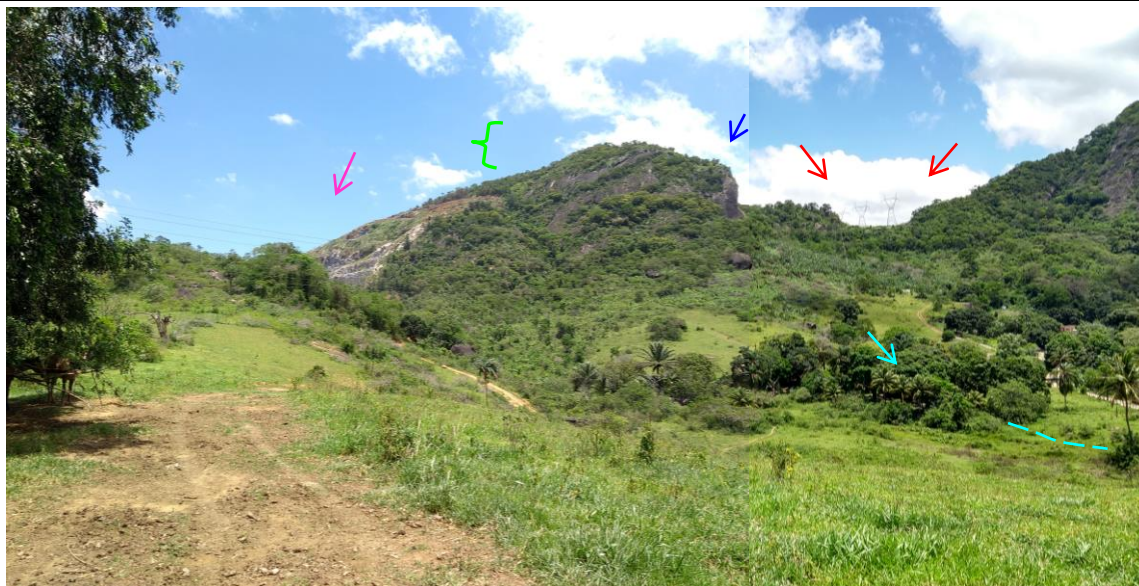
**Foto “31”** – Outra vista, por outro ângulo, geral desta porção “Norte” da área da propriedade da empresa, que havia sido inserida no delineamento da área requerida em ampliação (também já mostrada na foto “28”). A área atualmente já licenciada para a atividade pode ser notada ao fundo, indicada pela seta rosa, e ainda se pode observar novamente o local da APP de terço superior de morro (colchete verde), a zona onde se encontra uma grande porção de APP de encosta acima de 45° (seta azul-escura), o local da faixa de passagem da Linha de transmissão de alta tensão (setas vermelhas), e o local aproximado da nascente mostrada na foto anterior (seta azul-clara) e seu curso d’água. Nesta foto acima, destaca-se a variante de via de acesso que aparece em primeiro plano, a qual conduz para o outro lado do morrote ali existente, chegando à área onde foi implantado um poço tubular profundo pela empresa (foto seguinte).

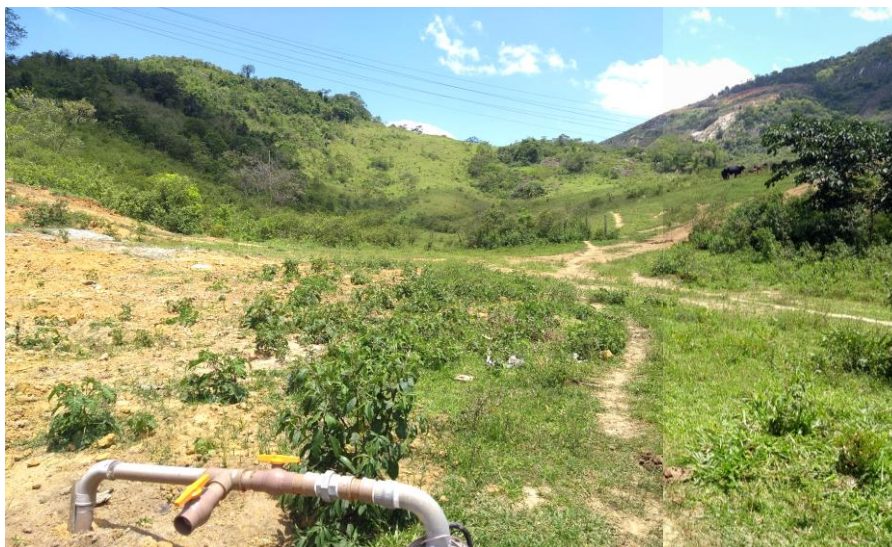
**Foto “32”** – Vista do local onde foi instalado pela empresa um poço tubular profundo, num pequeno vale após um morrote ao Norte da área. Apesar de instalado, este poço ainda não se encontrava operacional, estando ainda na dependência de realização de cadastro de uso de água subterrânea na AGERH. A empresa vai ainda instalar tubulações até alcançar a área da atividade, e pretende utilizar esta água basicamente nos aspersores existentes na planta de beneficiamento.

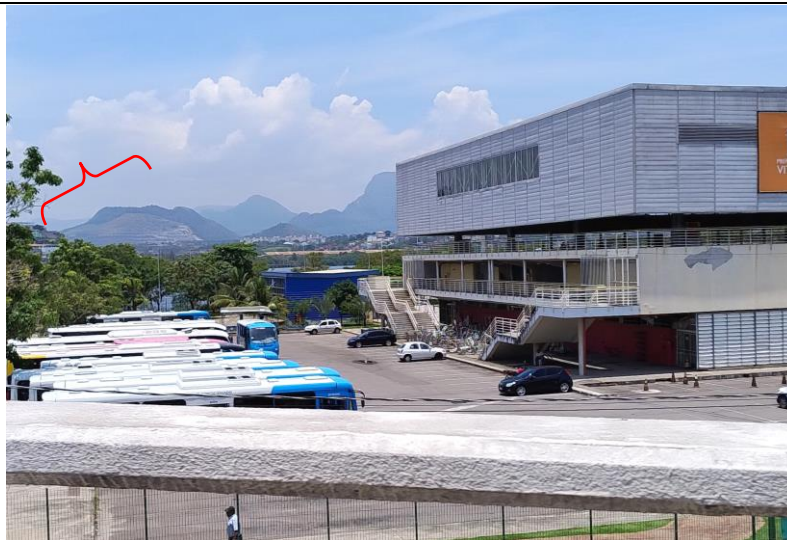
**Foto “36”**– Vista, observando-se a partir da subida da 2ª Ponte em Vitória, na altura do Ginásio Tancredão, na qual se pode notar mais uma vez que o local do empreendimento da Brasília, situado sobre um morro elevado (colchete vermelho), possui uma grande visibilidade na região, indicando que o alcance do impacto visual não necessariamente se restringe apenas aos bairros vizinhos, o que reforça ainda mais a necessidade de adoção de precaução com relação a qualquer eventual pretensão de ampliação da área útil em direção a trechos ainda mais altos daquele grande morro (os quais inclusive já se configuram em APP de terço superior de morro).

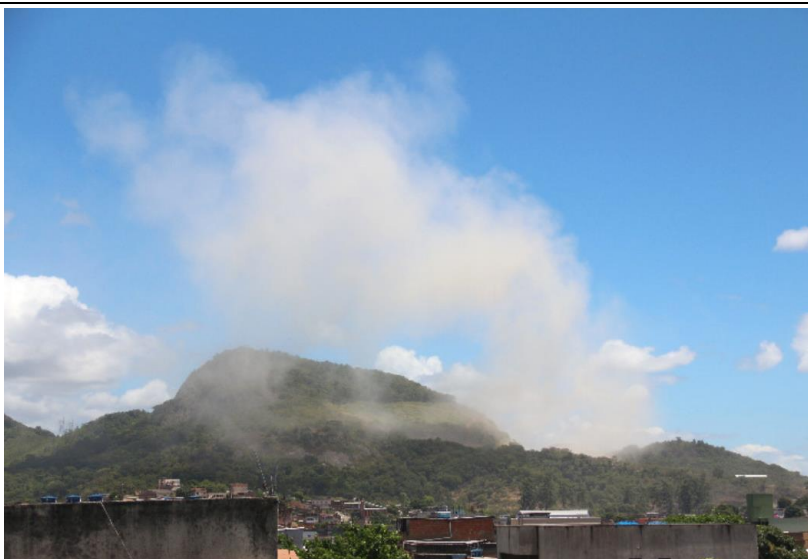
**Foto “37”**– Imagem fornecida por meio de Denúncia recebida pelo IEMA em 2023 de um morador de bairro vizinho à empresa, referente a um dia de ocorrência de evento de detonação de rocha na empresa, na qual, segundo o morador, a detonação teria sido muito forte, e levantou uma grande “nuvem” de poeira, retratada em fotos como esta ao lado. Mesmo considerando-se ser inerente às detonações a geração de material particulado, pelo grande volume da “nuvem” mostrada na foto, e pela força que os particulados tiveram para ficarem “suspensos” em uma altura considerável, é possível inferir que foi utilizada uma carga de explosivos considerável neste evento de detonação, o que contribuiu para potencializar os impactos negativos que são gerados, em lugar de minimizá-los, sendo que vem sendo requerido da empresa adequações quanto a isto, e em condicionantes da LP a ser emitida continuará sendo tratado neste sentido.
