**PARECER TÉCNICO GSIM-CM Nº 788/2019**

Este Parecer Técnico refere-se à análise da solicitação de ampliação do licenciamento do empreendimento de extração de rocha para brita da empresa “Minerasul”, ampliação esta que veio a ser vinculada à apresentação de EIA/RIMA como Estudo Ambiental para subsidiar sua análise,

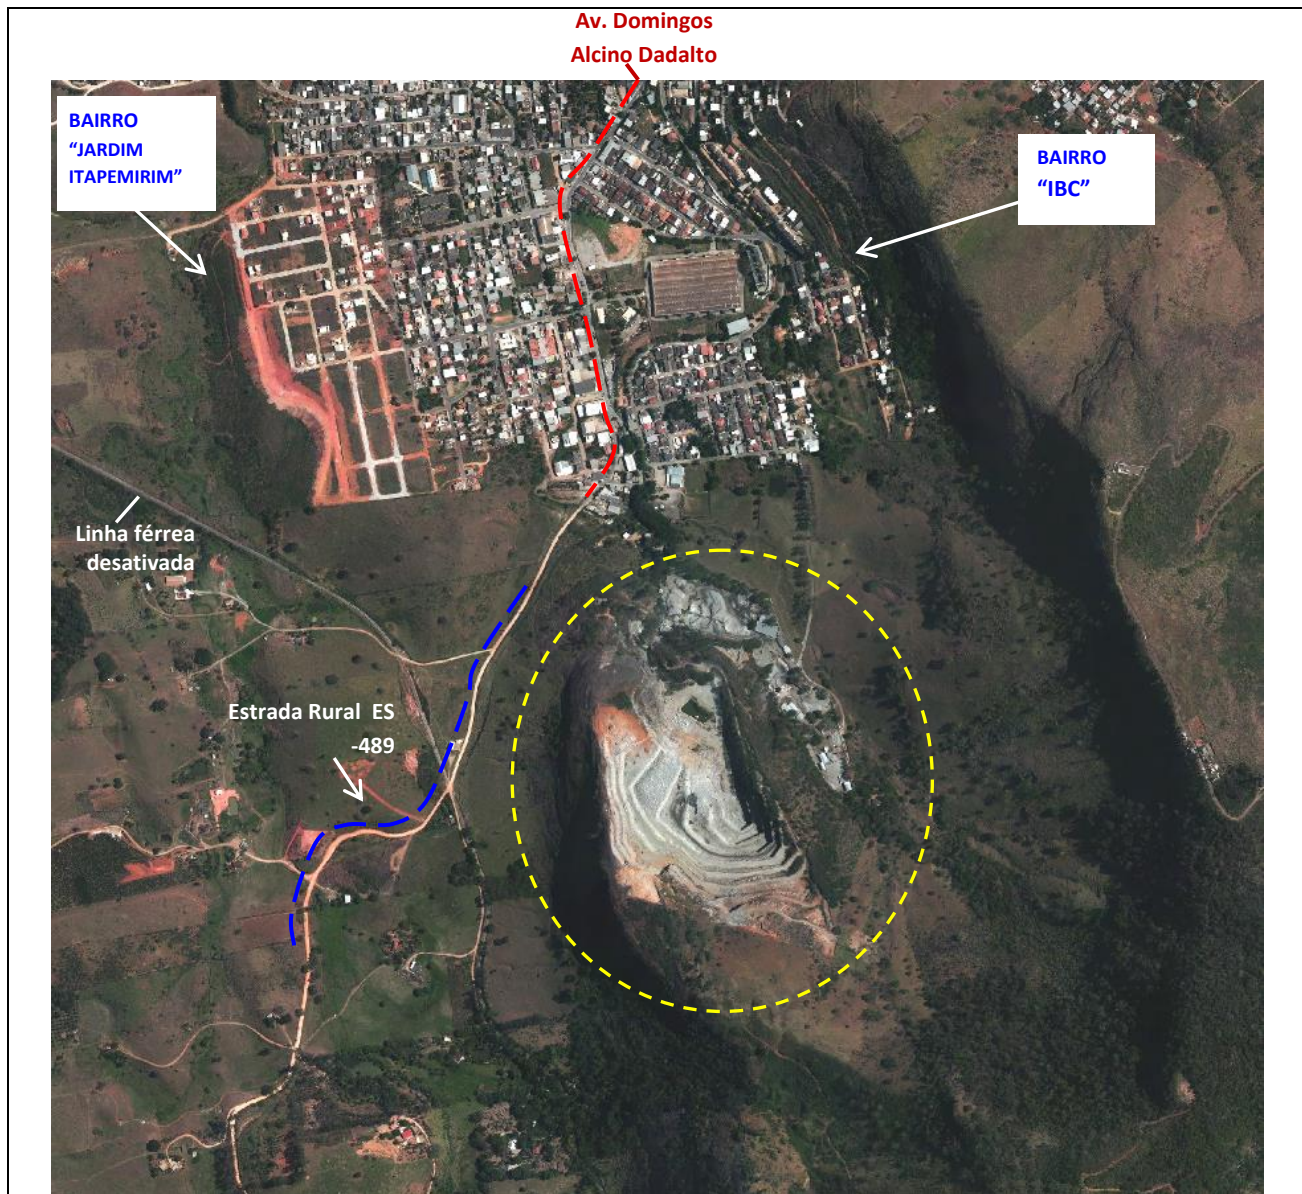
**Figura "A"** – Imagem de Ortofoto aérea do IEMA, referente ao local do empreendimento, datada do 2º semestre/2012. Esta imagem está apresentando um enquadramento mais amplo do entorno do local do empreendimento da empresa "Minerasul", o qual se encontra destacado pelo pontilhado amarelo. Pode-se notar que o empreendimento se situa em um contexto de transição entre a zona urbana e a zona rural, possuindo, no seu lado Norte, uma razoável proximidade com os bairros "IBC" e "Jardim Itapemirim" (que são os últimos bairros da mancha urbana de Cachoeiro de Itapemirim nesta área), enquanto que, no seu lado Sul, o mesmo é diretamente vizinho das primeiras propriedades rurais situadas junto à estrada de terra denominada ES-489, que vai em direção à comunidade rural de Santa Tereza. Mais para o alto da imagem, está indicada a Av. Domingos Alcino Dadalto, que passa aproximadamente na "divisa" entre os bairros "IBC" e "Jardim Itapemirim", e é atualmente a principal rota de saída de veículos da empresa. Contudo, foi levantado durante a Audiência Pública a questão de que a empresa buscase viabilizar a abertura de uma rota alternativa de saída dos caminhões, por meio de uma nova via a ser criada beirando a linha férrea desativada existente próximo da estrada rural, entretanto a criação desta possível nova via junto à linha férrea depende também de um envolvimento efetivo da Prefeitura Municipal para implantá-la.

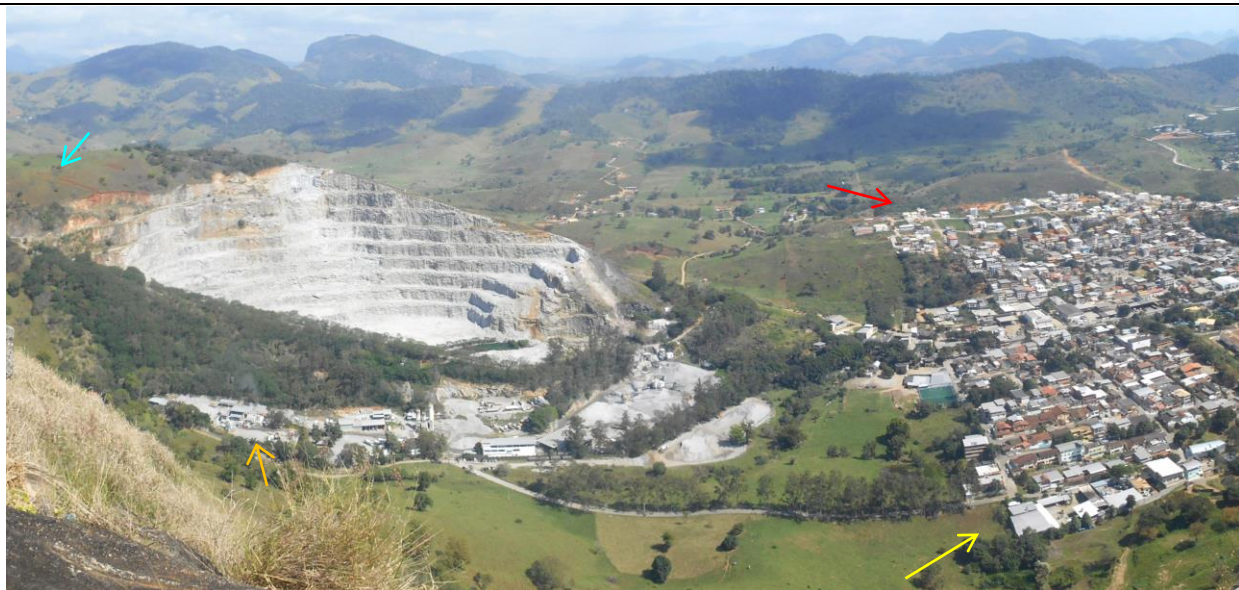
**Foto 1** – Vista panorâmica do local do empreendimento de extração de rocha para brita da “Minerasul”, observando-se a partir da cadeia de morros vizinha, onde há antenas de TV. Pode-se observar novamente que o empreendimento se encontra em um local de transição entre o início da zona rural e a porção final da mancha urbana de Cachoeiro de Itapemirim (à direita), sendo indicado pela seta amarela o bairro “IBC”, e pela seta vermelha o bairro “Jardim Itapemirim”. A seta laranja à esquerda indica o local ocupado por terceiros (concreteira), que estará fora do licenciamento do presente processo, podendo-se notar, logo atrás da mesma, uma das áreas de cortina vegetal da empresa “Minerasul”, sendo que há, ainda, outras faixas de cortina vegetal mais ao centro da imagem. A porção de área referente à projeção de possíveis ampliações futuras se situa na mesma encosta onde já está instalado o empreendimento, estando a mesma indicada pela seta azul à esquerda.
