# RELATÓRIO DE IMPACTOS AMBIENTAIS

## IMPLANTAÇÃO E PAVIMENTAÇÃO DA ES 318

**BC PROJETOS E ENGENHARIA LTDA**

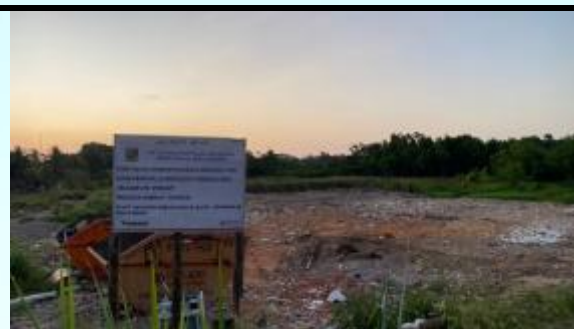
Os materiais excedentes resultantes de materiais inservíveis serão destinados para o aterro de resíduos da construção civil da empresa Equipe, a qual será responsável pelo recebimento desse material.

**Figura 9– 10:** Imagem da área de bota fora (aterro).

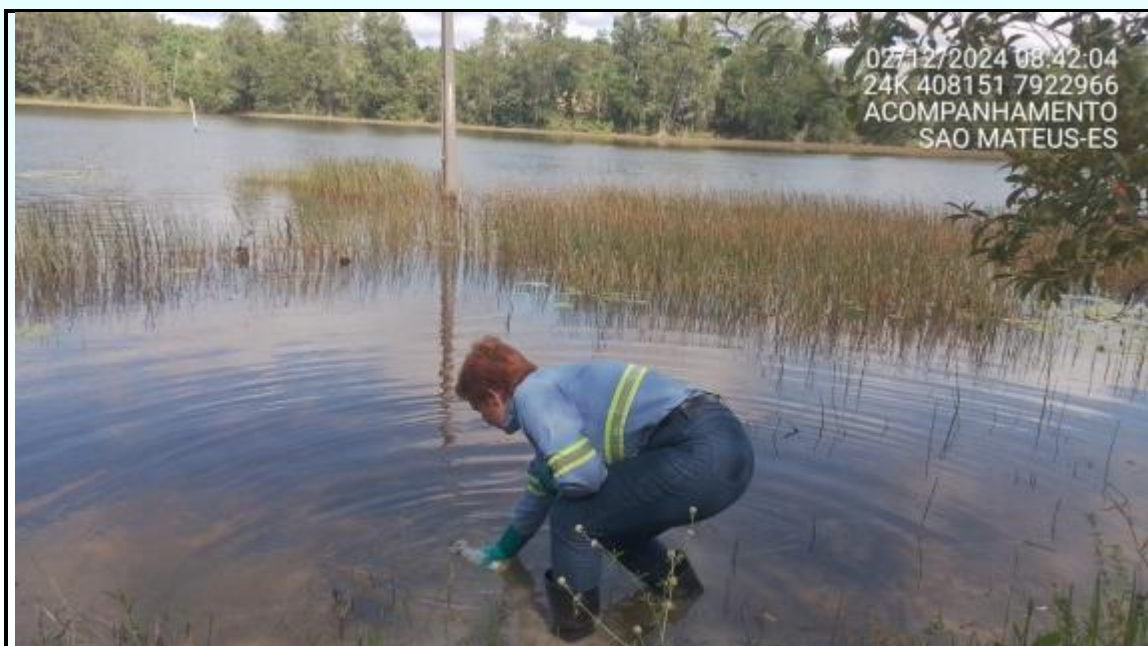
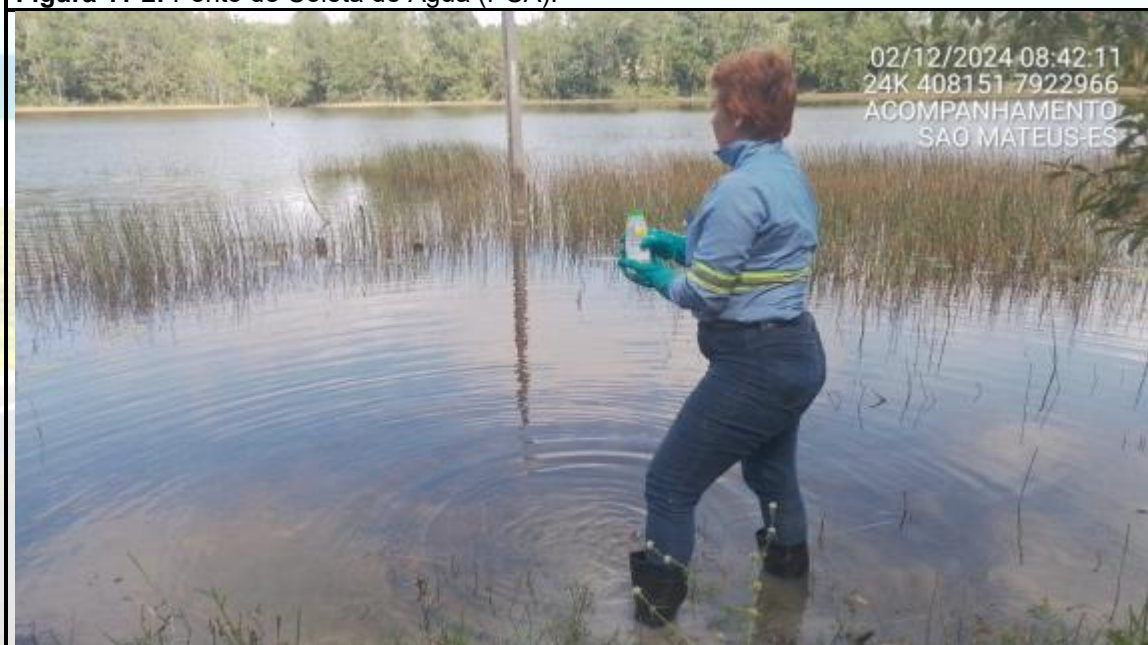
O ponto de coleta de água PCA 01 é situado no Córrego Grande do Norte, próximo ao local de construção do viaduto de interseção junto a BR 101 norte. O córrego possui fluxo laminar e contínuo.

**Figura 11-2:** Ponto de Coleta de Água (PCA).

**Figura 11-3:** Ponto de Coleta de Água (PCA).

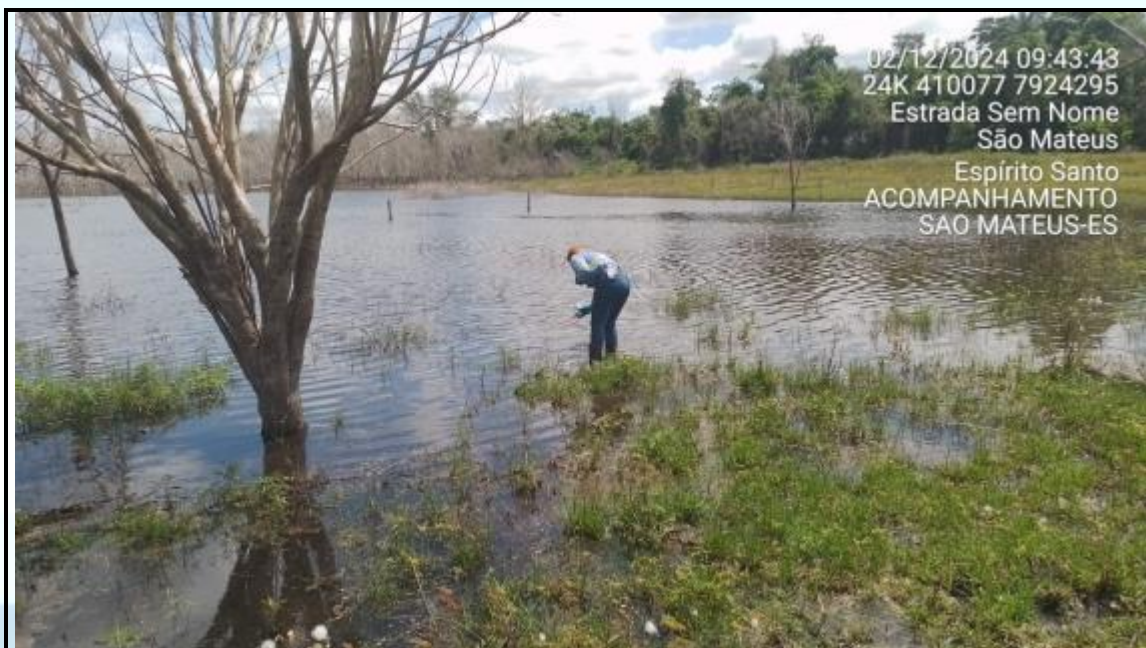
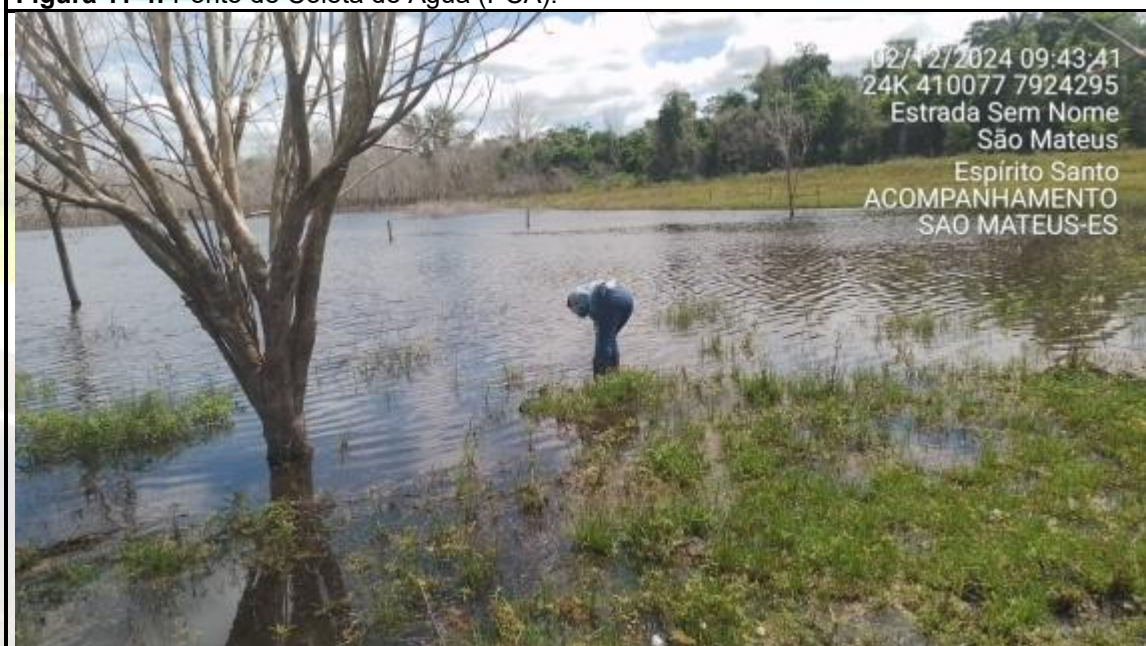
O ponto de coleta de água PCA 02 é situado no Afluente do Córrego do Rio Preto do Sul (inominado), dentro de uma barragem que foi utilizada para amostragem da ictiofauna do estudo, nas imediações da estaca 200. O rio possui fluxo laminar e contínuo.

**Figura 11-4:** Ponto de Coleta de Água (PCA).

**Figura 11-5:** Ponto de Coleta de Água (PCA).

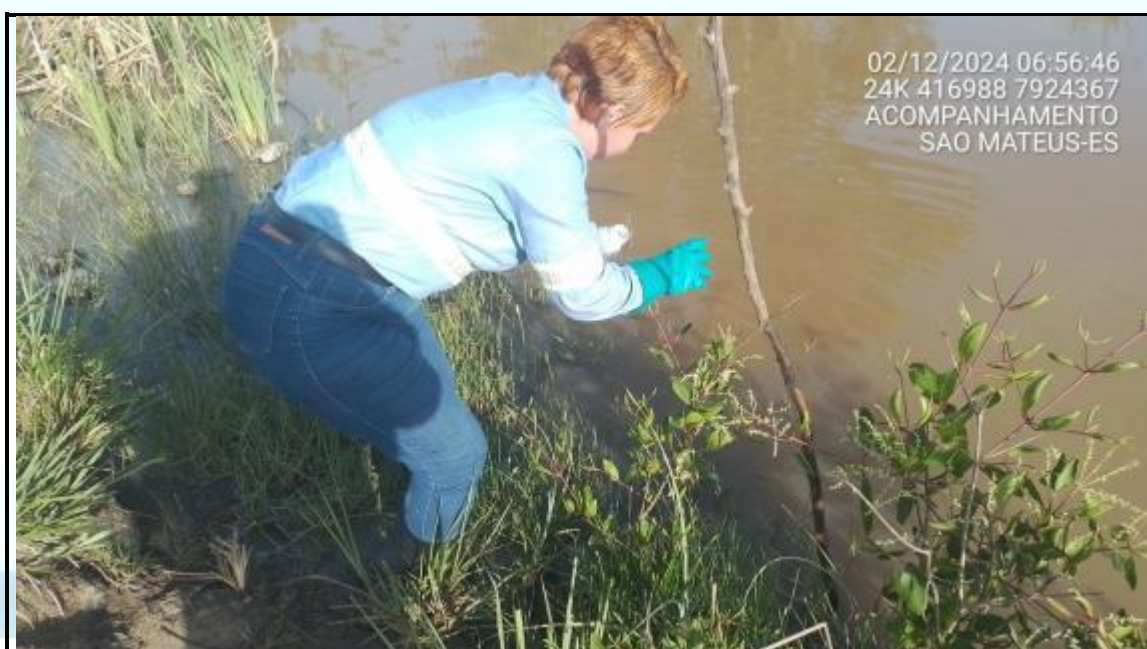
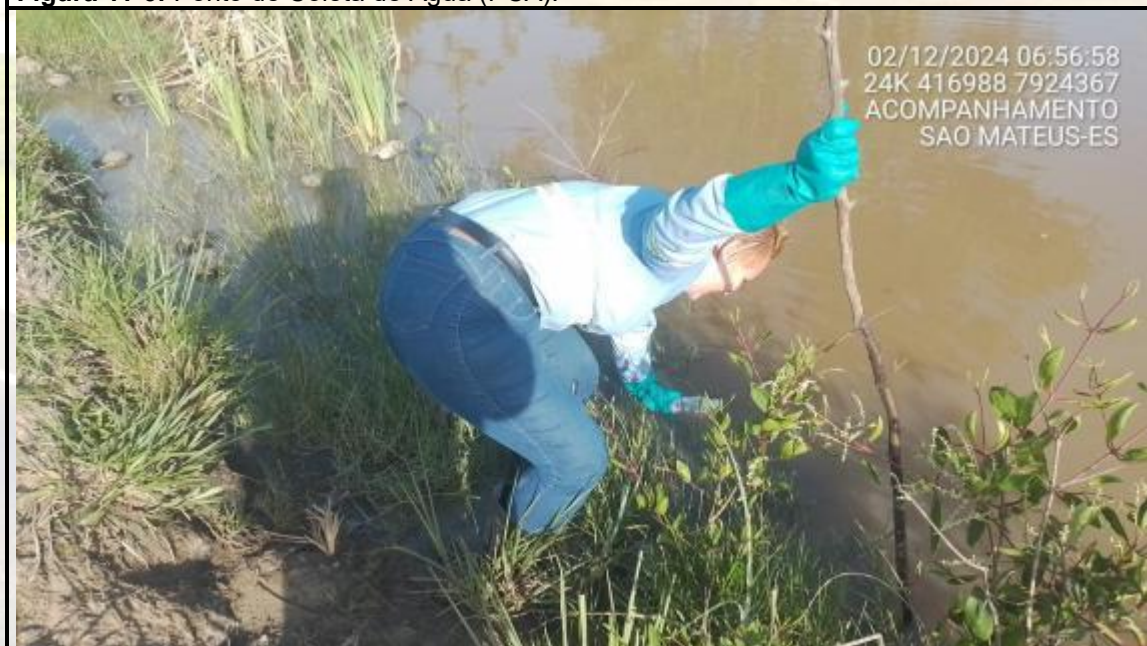
O ponto de coleta de água PCA 03 é situado no Rio Mariricu, ao lado onde será construído a obra de arte especial (Ponte do Mariricu – 70 metros), lado norte, nas imediações da estaca 655. O rio possui fluxo laminar e contínuo.

**Figura 11-6:** Ponto de Coleta de Água (PCA).

**Figura 11-7:** Ponto de Coleta de Água (PCA).

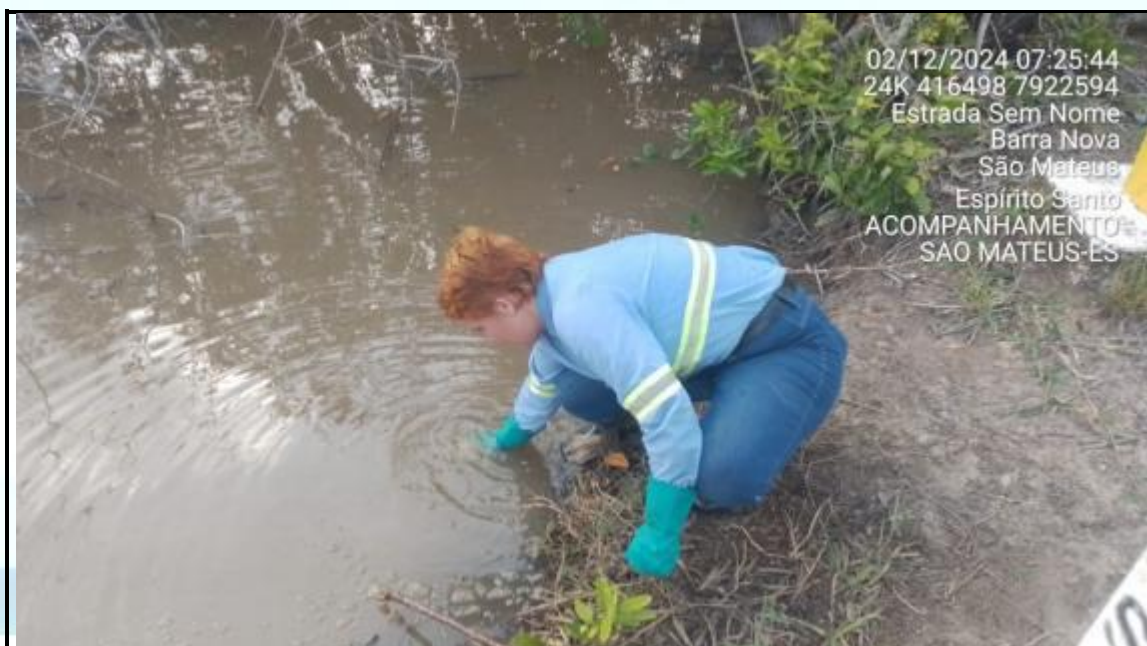
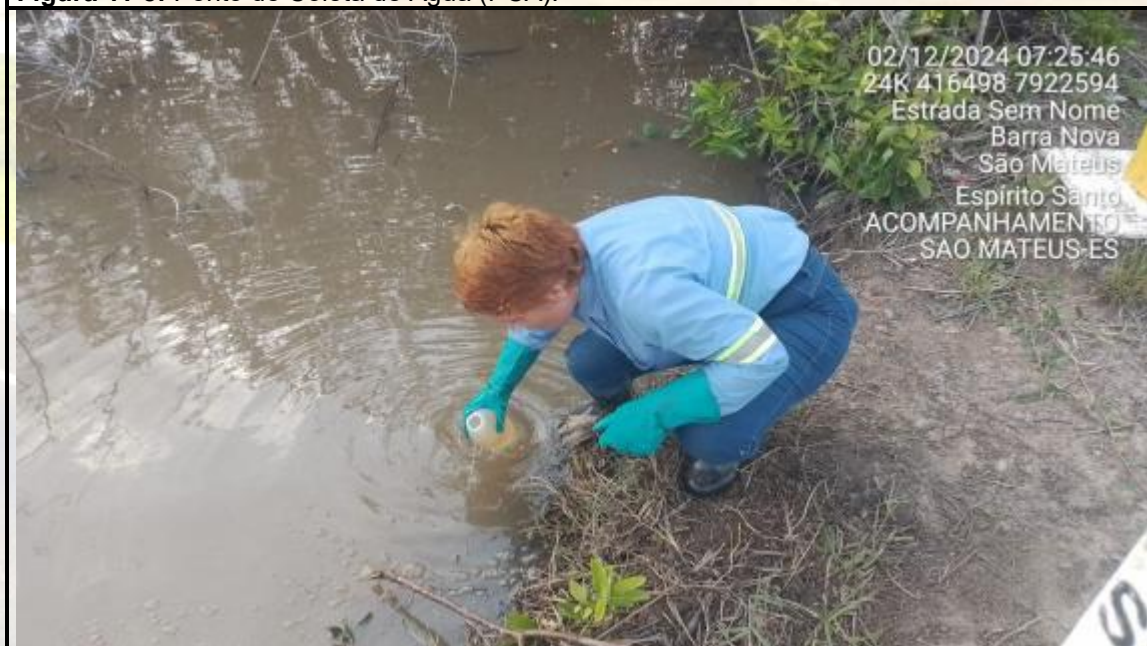
O ponto de coleta de água PCA 04 é situado no Rio Mariricu, ao lado onde será construído a obra de arte especial (Ponte do Mariricu – 70 metros), lado sul, nas imediações da estaca 655. O rio possui fluxo laminar e contínuo.

**Figura 11-8:** Ponto de Coleta de Água (PCA).

**Figura 11-9:** Ponto de Coleta de Água (PCA).

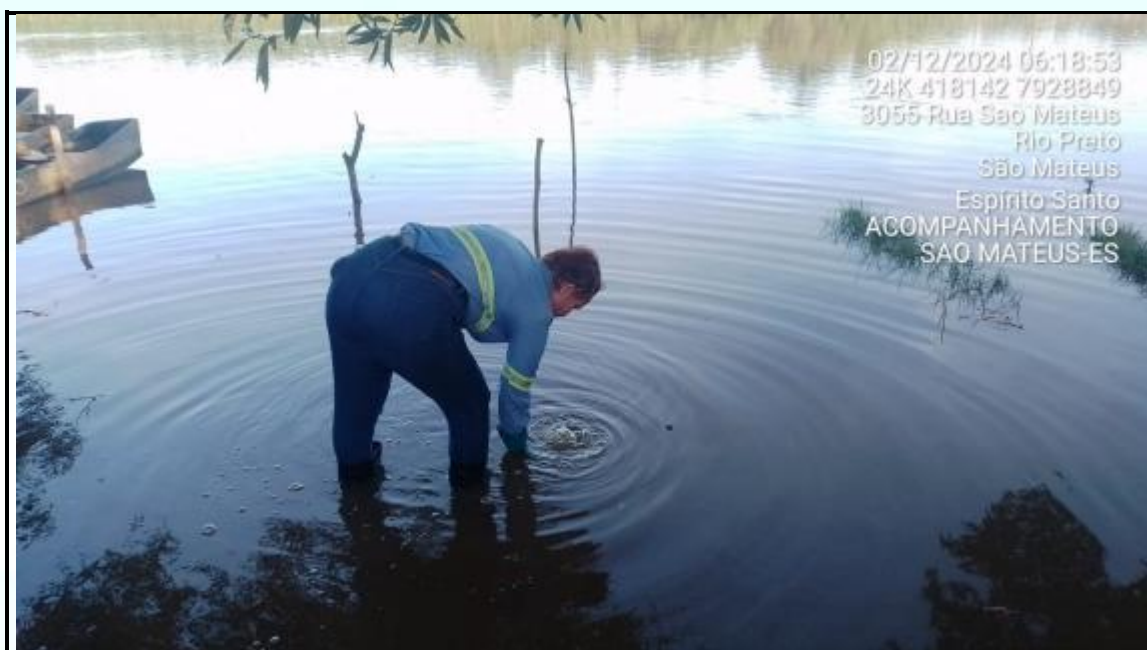
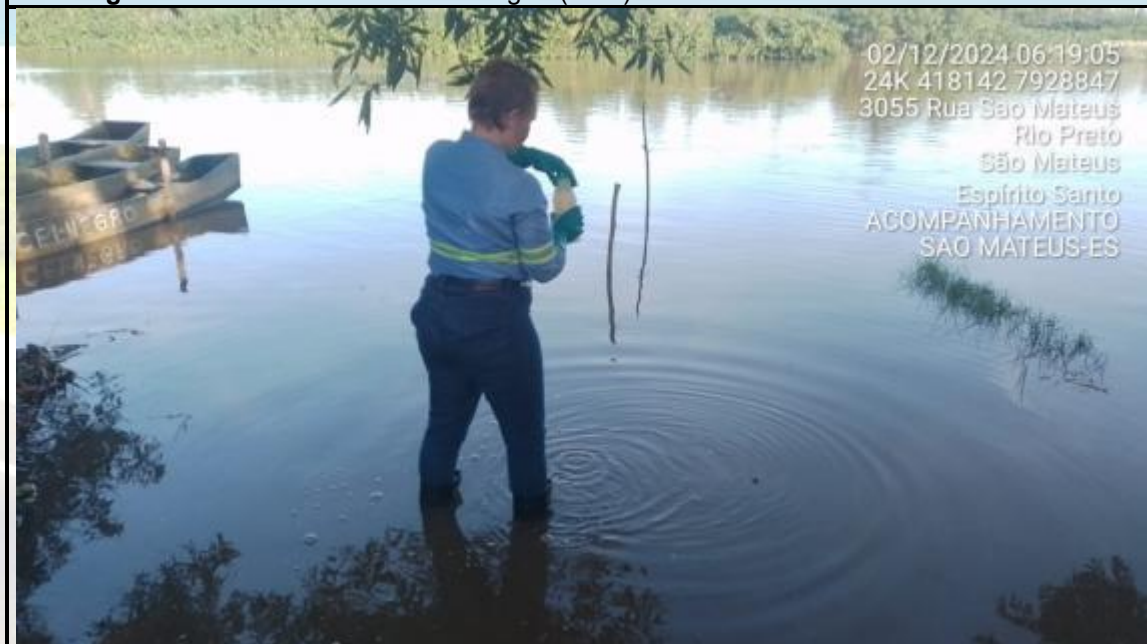
O ponto de coleta de água PCA 05 é situado no Rio Mariricu, próxima da rampa de lançamento de embarcações do bairro de Guriri, local da amostragem da ictiofauna. O rio possui fluxo laminar e contínuo.

**Foto Figura 11-10:** Ponto de Coleta de Água (PCA).

**Figura 11-11:** Ponto de Coleta de Água (PCA).

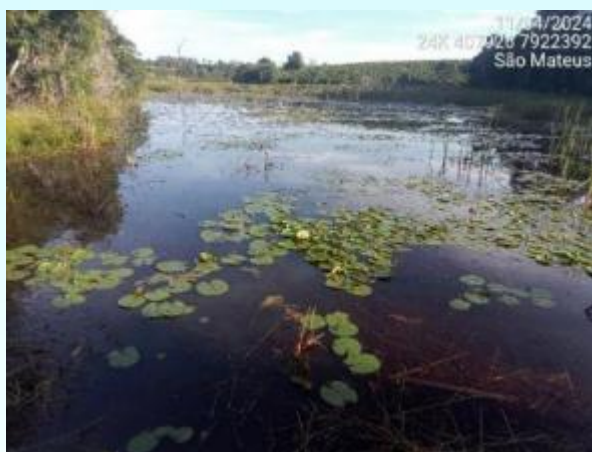
Figura 11-17: Vista parcial da unidade amostral 01 (Período chuvoso).

A Unidade amostral 1 (Figura 11-17, Figura 11-18) apresenta trecho com aproximadamente 62,0 metros de largura. Profundidade variando de 0,8 metros a 2,0 metros. No substrato predominou lama e macrófitas.

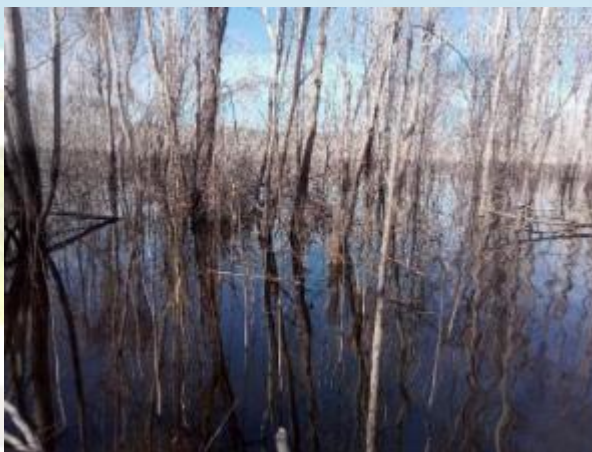
Figura 11-19: Vista parcial da unidade amostral 02. (Período chuvoso).

A Unidade amostral 2 (Figura 11-19, Figura 11-20) tem um trecho variando de 86,0 metros a 213,0 metros de largura. Profundidade variando de 0,2 metros a 1,8 metros. No substrato predominou lama e matéria orgânica.

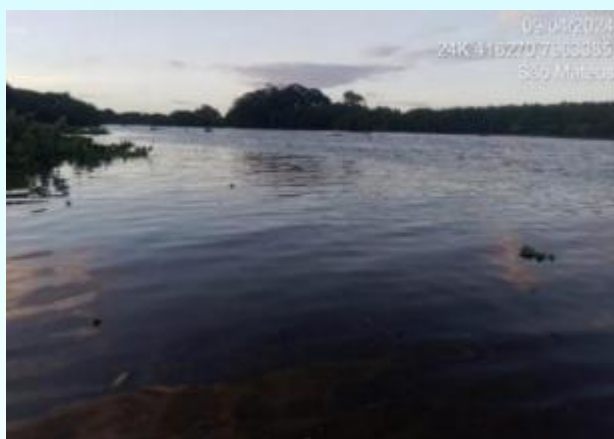
Figura 11-21: Vista parcial da unidade amostral 03. (Período chuvoso).

A Unidade amostral 3 (Figura 11-21, Figura 11-22) tem um trecho com aproximadamente 90,0 metros de largura. Profundidade variando de 0,80 metros a 2,0 metros. No substrato predominou lama.

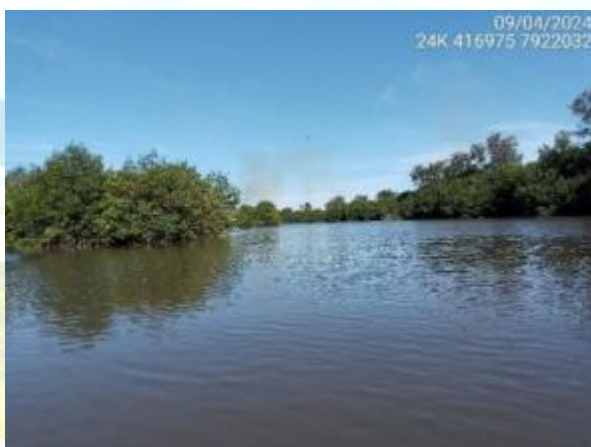
Figura 11-23: Vista parcial da unidade amostral 04. (Período chuvoso).

A Unidade amostral 4 (Figura 11-23, Figura 11-24): trecho com aproximadamente 90,0 metros de largura. Profundidade variando de 0,8 metros a 1,80 metros. No substrato predominou lama.

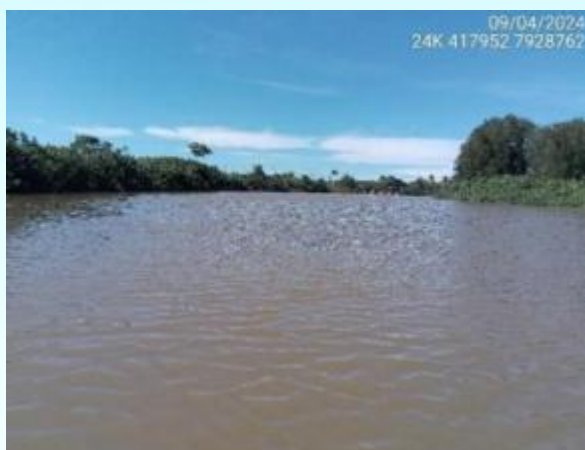
Figura 11-25: Vista parcial da unidade amostral 05. (Período chuvoso).

A Unidade amostral 5 (Figura 11-25, Figura 11-26): trecho com aproximadamente 62,0 metros de largura. Profundidade variando de 1,0 metros a 2,2 metros. No substrato predominou lama.

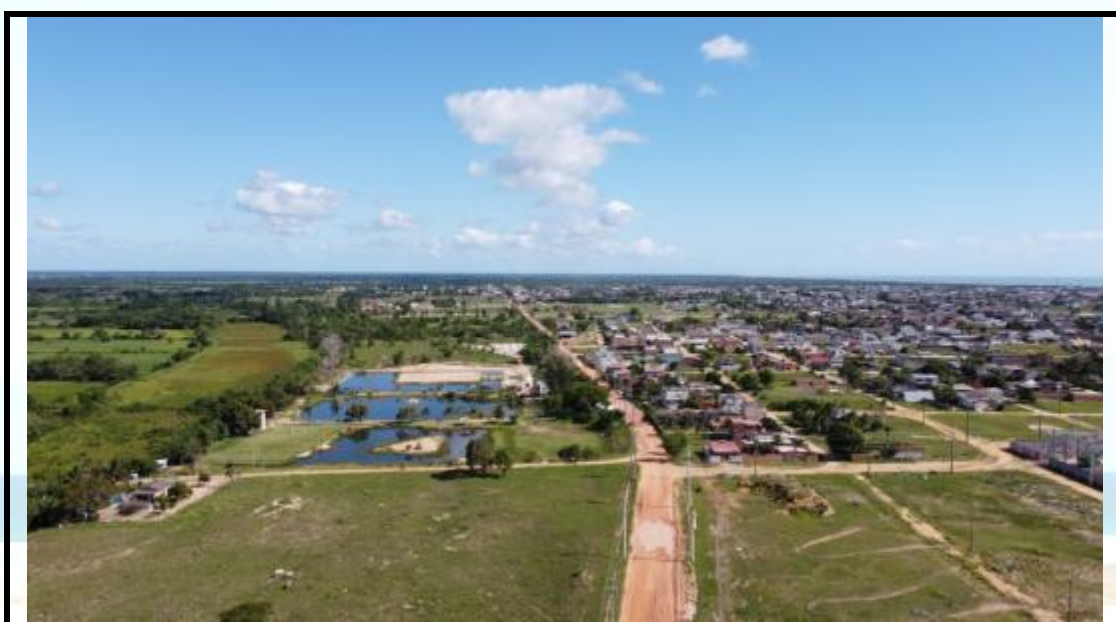
**Figura 11-62:** Eixo da rodovia que será asfaltada, com edificações nas margens. Trecho IV.
