**RIMA**

**RELATÓRIO DE IMPACTO AMBIENTAL**

**INTERNACIONAL MINERAÇÃO LTDA**

**Colatina-ES**  
**Março de 2019**

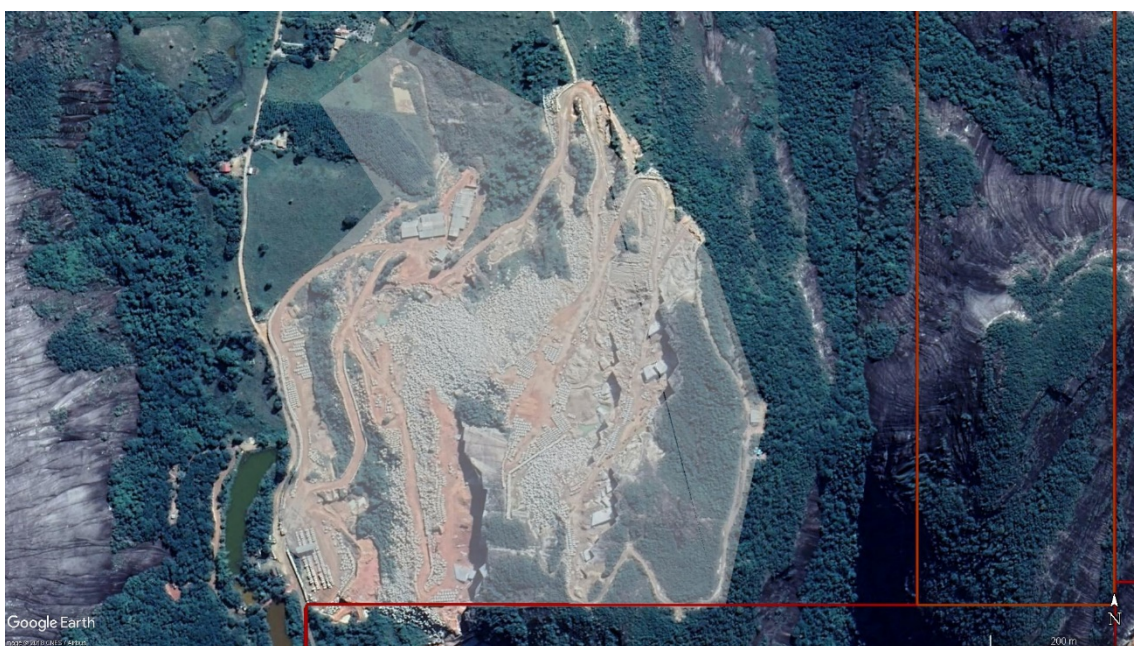
**Figura 2.** Representação da área em renovação e ampliação de seu licenciamento.

As atividades desenvolvidas pela mineradora compreendem a extração de granito em blocos, amparado pela Licença de Operação IEMA 252/2011 e pela Portaria de Lavra 81/2011, onde as atividades ocorrem em uma área de 32,9 ha, com requerimento de ampliação em análise pelo IEMA. Caso obtido parecer favorável do órgão ambiental, a área de lavra totalizará 38,5 ha (**figura 2**).

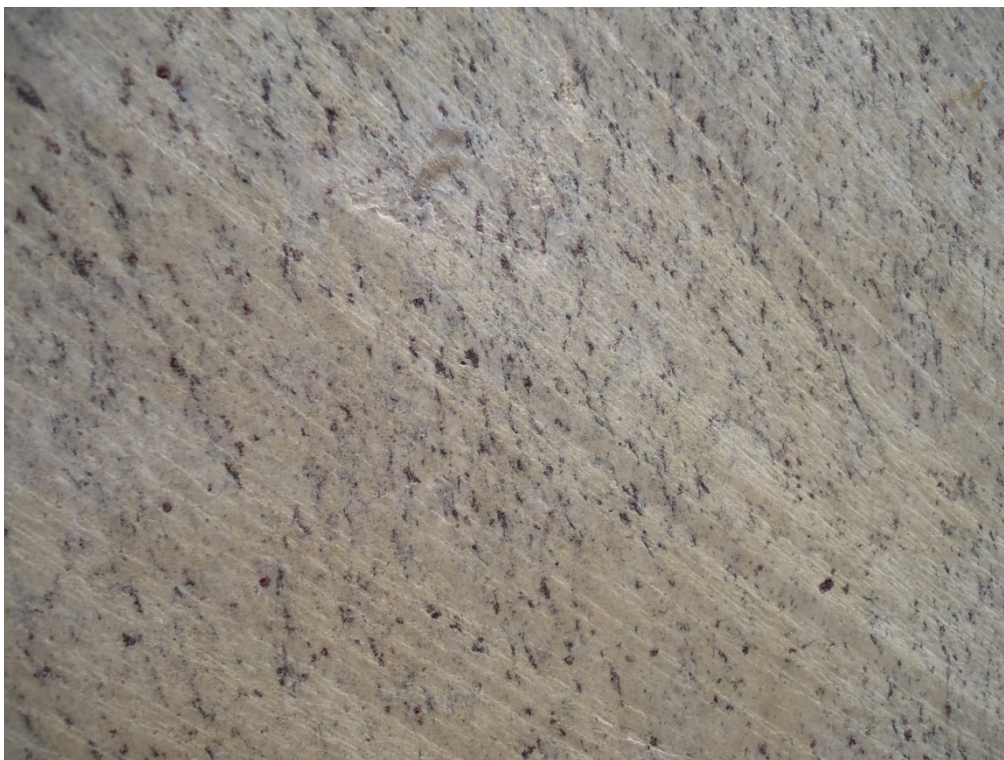
**Figura 6.** Detalhe para o granito Branco Dallas explorado na lavra da Internacional Mineração Ltda.

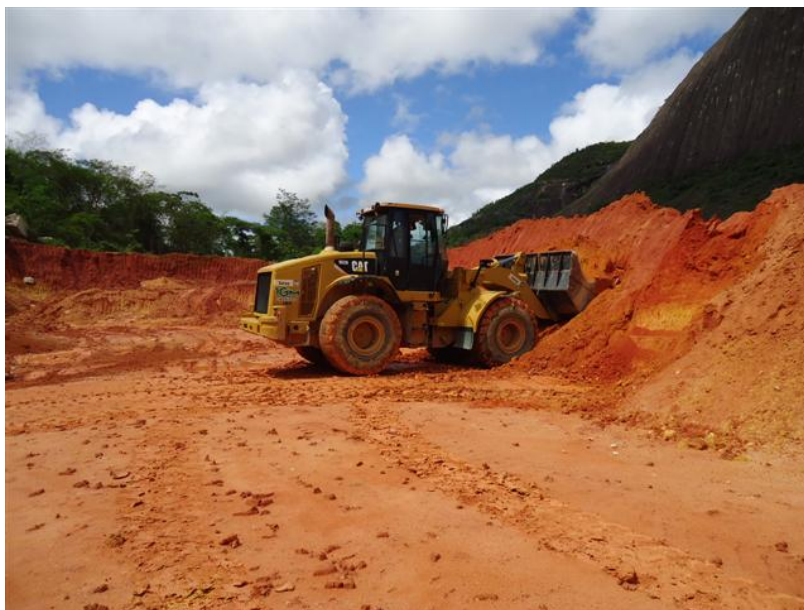
**Figura 15.** Latossolo Vermelho-Amarelo Ácrico Típico no empreendimento mineiro.

Os Latossolos Vermelho-Amarelos são identificados em extensas áreas dispersas em todo o território nacional associados aos relevos, plano, suave ondulado ou ondulado. São muito utilizados para agropecuária apresentando limitações de ordem química em profundidade ao desenvolvimento do sistema radicular se forem álicos, distróficos ou ácricos.

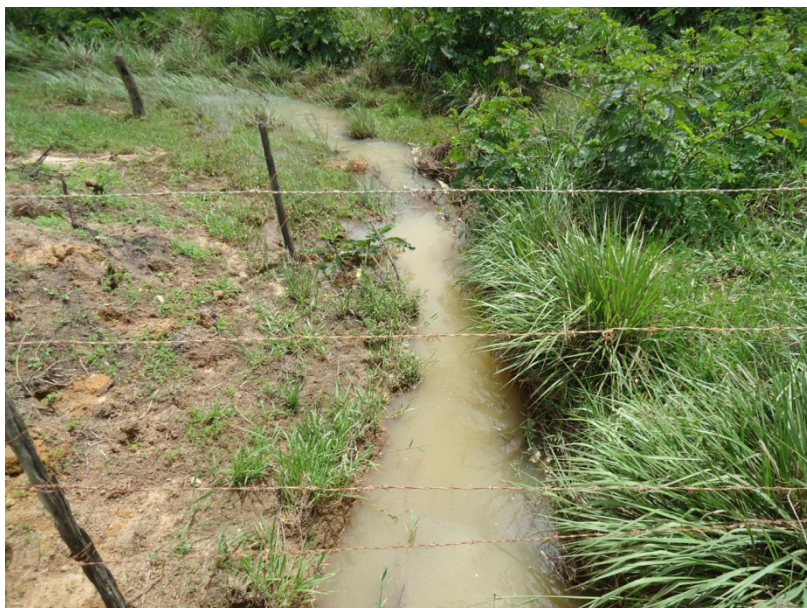
**Figura 16.** Drenagem do Córrego Itaperuna, a jusante do empreendimento.

As águas do Córrego Itaperuna são utilizadas para a dessedentação de animais e demanda para os empreendimentos de extração de granito. Quanto à periodicidade da mesma, pode-se informar que é perene, porém, que apresenta variações de volume ao longo do ano em função das precipitações (figura 16).

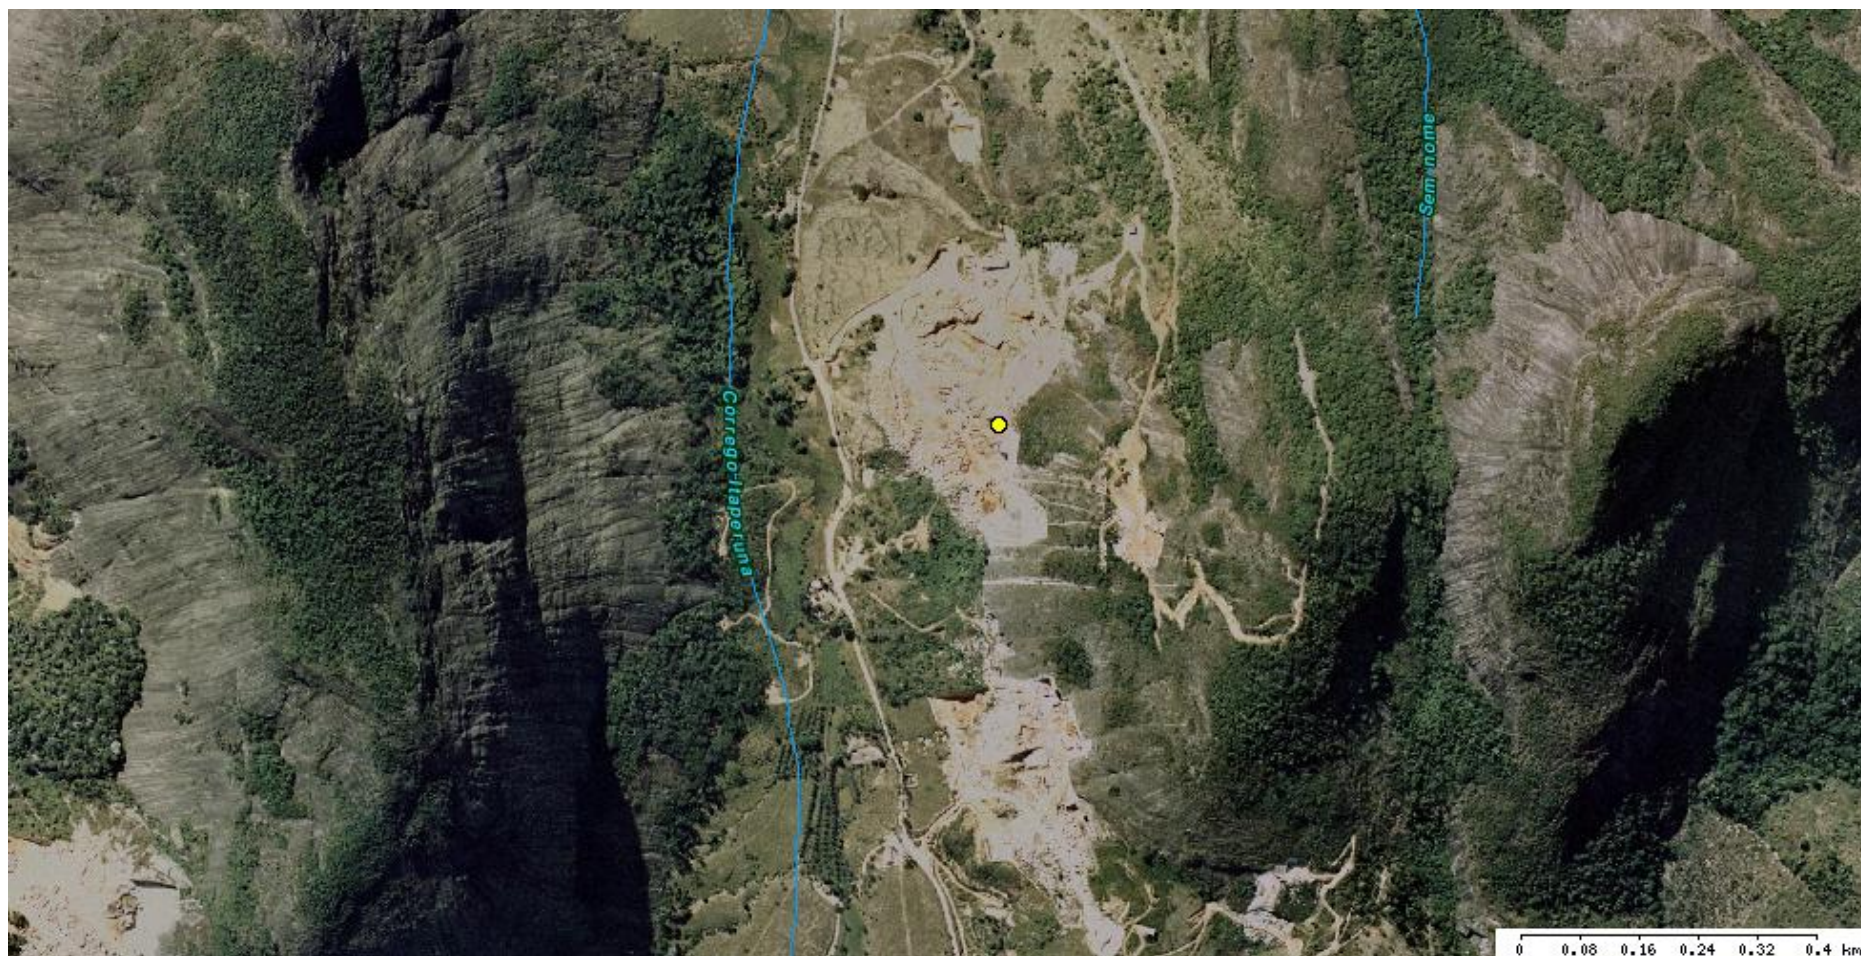
**Figura 17.** Imagem aérea com indicação da drenagem a jusante da lavra (Córrego Itaperuna). Apontado na imagem a localização média do empreendimento.

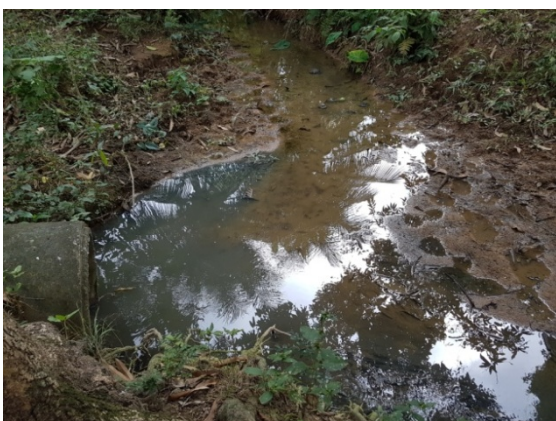
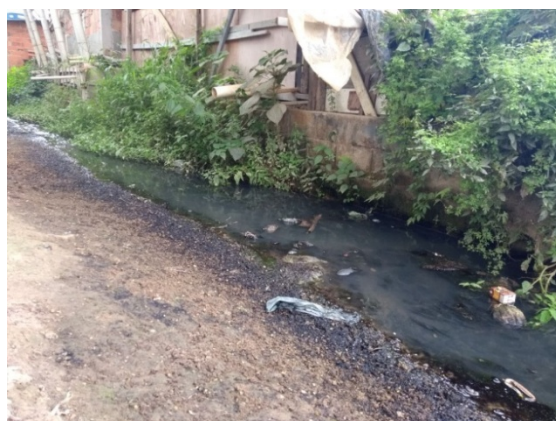
**Figura 69.** Registros fotográficos do lançamento de efluentes líquidos nos corpos hídricos de Boa Vista, Nova Venécia - ES.
