Relatório de Ocorrência de Incêndio Florestal N.º 012/2015

UNIDADE DE CONSERVA	ÇAO: APA de Setiba
---------------------	--------------------

RELATÓRIO FOTOGRÁFICO DESCRITIVO (Referencia: ROI-APA de Setiba nº 012/2015)

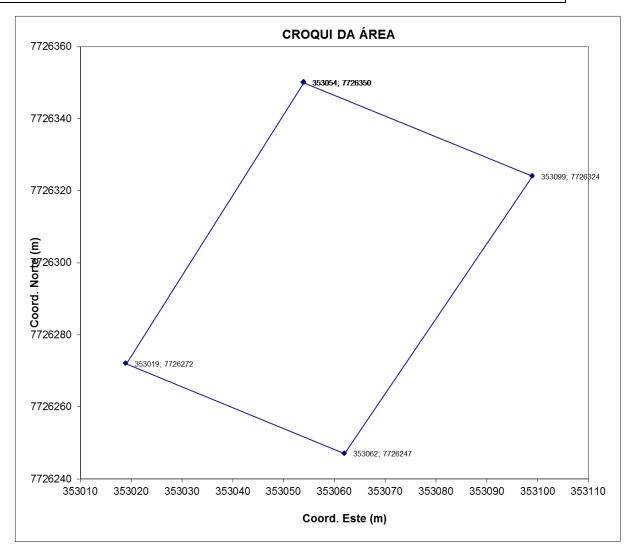
Coorden	adas UTM	Distância
Ponto	E	N	entre pontos
1	353054	7726350	85
2	353019	7726272	50
3	353062	7726247	85
4	353099	7726324	52
5			
6			
7			
8			
9			
10

RESULTADOS				
Área:	0,43	ha.		
Perímetro:	273	m
