II.8.1.1 - Plataforma de Perfuração SOVEX - Sovereign Explorer

II.8.1.2 - Plataforma de Perfuração Deepwater Discovery

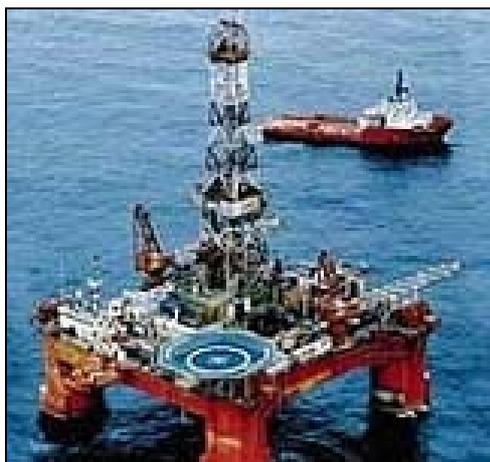
Figura II.8-1 - Plataforma de perfuração SOVEX - *Sovereign Explorer*

A SOVEX - *Sovereign Explorer* (Figura II.8-1) é uma plataforma de perfuração do tipo semissubmersível, suas plantas são apresentadas no Anexo II.3-1. A plataforma foi construída em 1982 no estaleiro *Cammell Laird Shipbuilders Ltd.*, em Birkenhead, Reino Unido. As últimas alterações sofridas pela unidade ocorreram em Março de 2000, quando foi realizada uma atualização para aumentar sua capacidade operacional de perfuração de poços com profundidade máxima de até 7.620 m, em locais com lâminas d'água de 80 até 1.370 m (4.500 pés) de profundidade. A proprietária da unidade é a Transocean Inc, sendo o seu porto de registro a Libéria, com certificação emitida pela DET NORSK VERITAS (DNV).

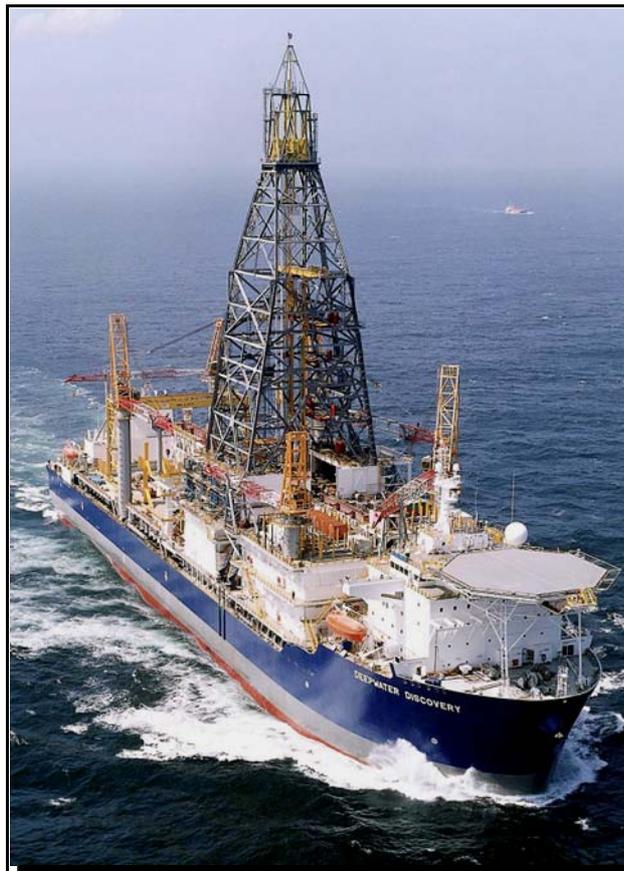
Figura II.8-2 - Plataforma de perfuração navio-sonda Deepwater Discovery

A plataforma marítima de perfuração do tipo navio-sonda *Deepwater Discovery* (Figura II.8-2) é de propriedade da *Transocean Inc*, sendo o seu porto de registro o Panamá, com certificação emitida pela *ABS*. As plantas relacionadas à unidade são apresentadas no Anexo II.3-2.

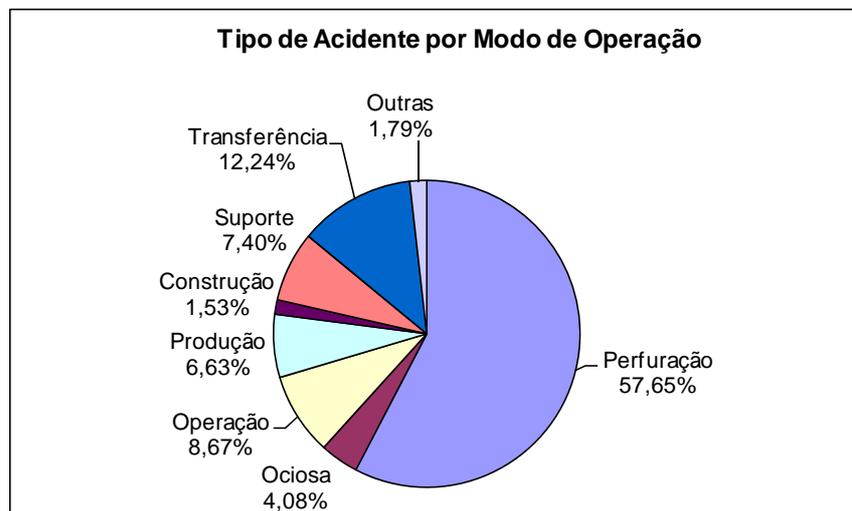
Figura II.8-3 - Distribuição dos Acidentes versus Modo de Operação. Plataforma Semissubmersível

Considerando somente as plataformas semissubmersíveis, podemos observar que, aproximadamente, 58% dos acidentes ocorrem na fase de perfuração, conforme a Figura II.8-3.

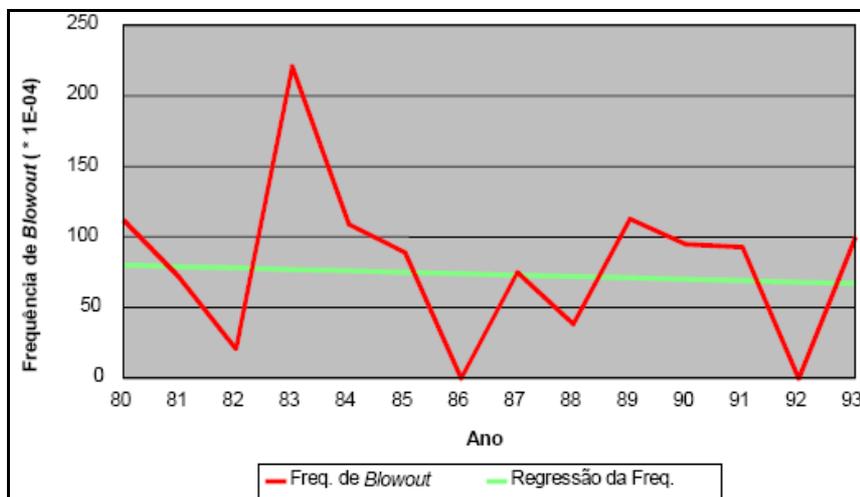
Fonte: E&P Fórum Risk Assessment Data Directory - 1996

Figura II.8-5 - Frequência de Ocorrência de Blowout
(a cada 10.000 poços perfurados no Golfo de México e no Mar do Norte na fase de exploração)

Devido as suas possíveis consequências (perda de grande quantidade de óleo/gás e possibilidade de danos), dos 21 tipos de acidentes identificados o *Blow out* é o acidente que traz maiores preocupações na fase de perfuração, (86% dos *Blow outs* neste período ocorreram nesta fase). Embora não se tenham dados específicos para as unidades móveis e conseqüentemente para as plataformas semissubmersíveis e navios-sonda, somente dados gerais sobre a fase de exploração, pode-se inferir, com base na análise da Figura II.8-5, que a frequência de ocorrência de *blowout* vem diminuindo ao longo dos anos e que devido às atuais inovações tecnológicas estas frequências deverão ser hoje ainda menores.

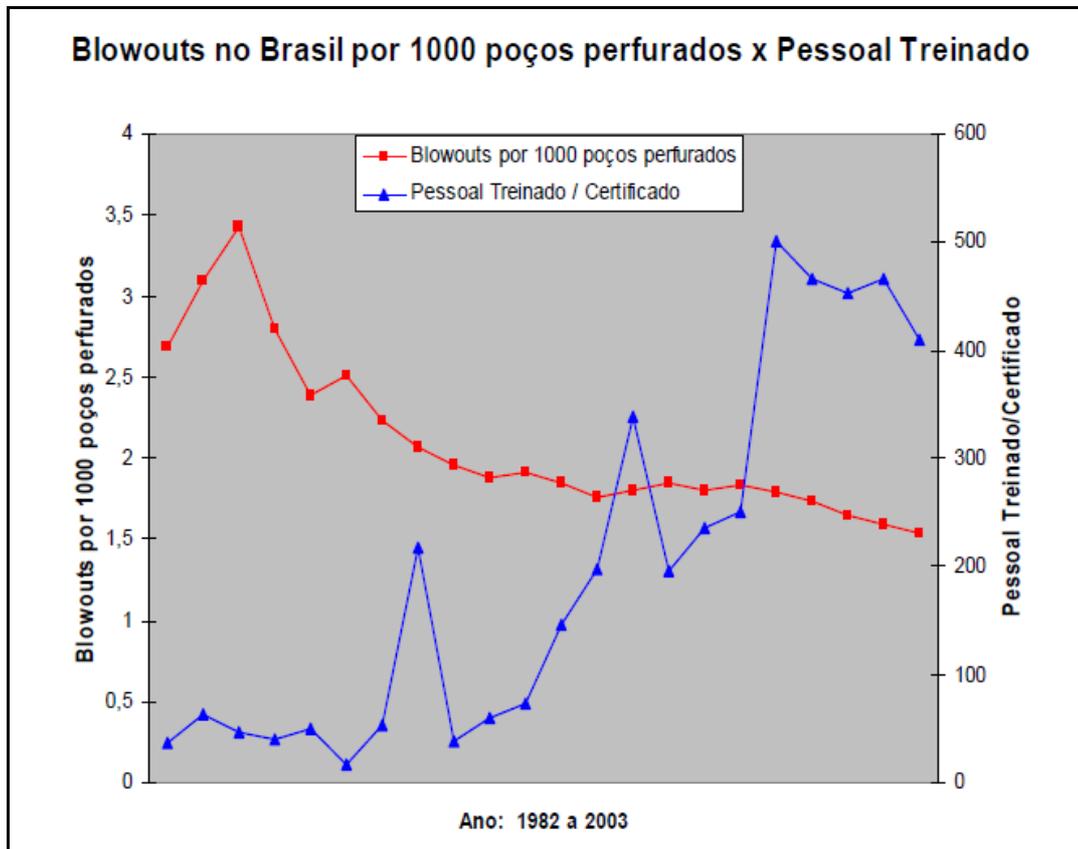
Figura II.8-6 - Número de Blowouts Ocorridos em Função da Capacitação Técnica - Período de 1982 a 2003

A Figura II.8-6 apresenta a relação de número de blowouts em função do treinamento de pessoal.

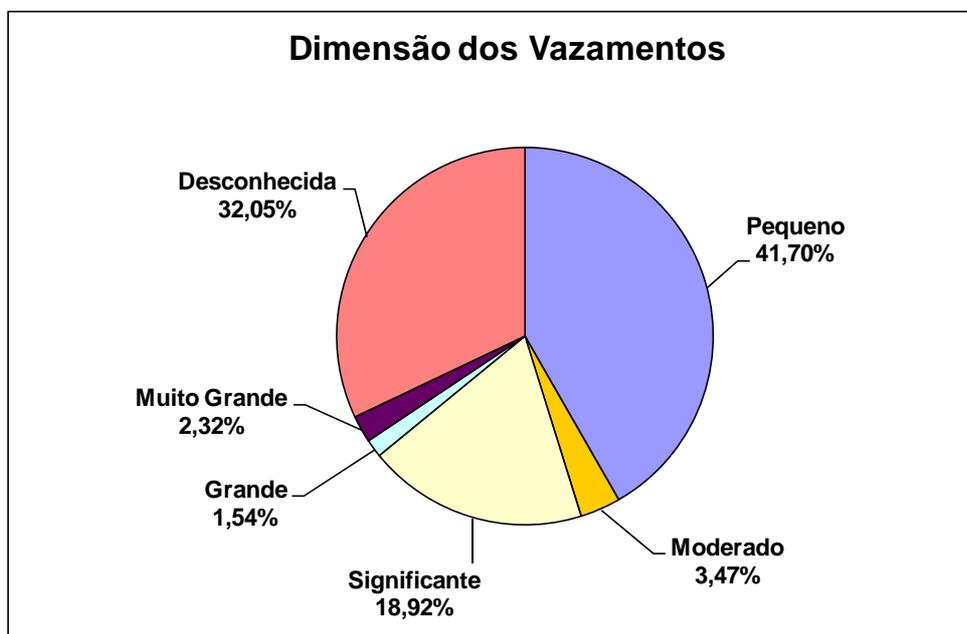
Figura II.8-7 - Magnitude dos Vazamentos vs nº de Ocorrências para os Vazamentos de Óleo

Utilizando os dados acima e considerando somente os vazamentos de óleo cru, óleo e gás e óleo leve, cujas dimensões são conhecidas podemos identificar que, neste período de 17 anos aproximadamente 42% das ocorrências foram de pequenos vazamentos (quantidades inferiores a 11 m³), conforme a Figura II.8-7. Contudo, não há como inferir sobre a magnitude do dano para o meio ambiente, pois essa não foi analisada pelo banco de dados.

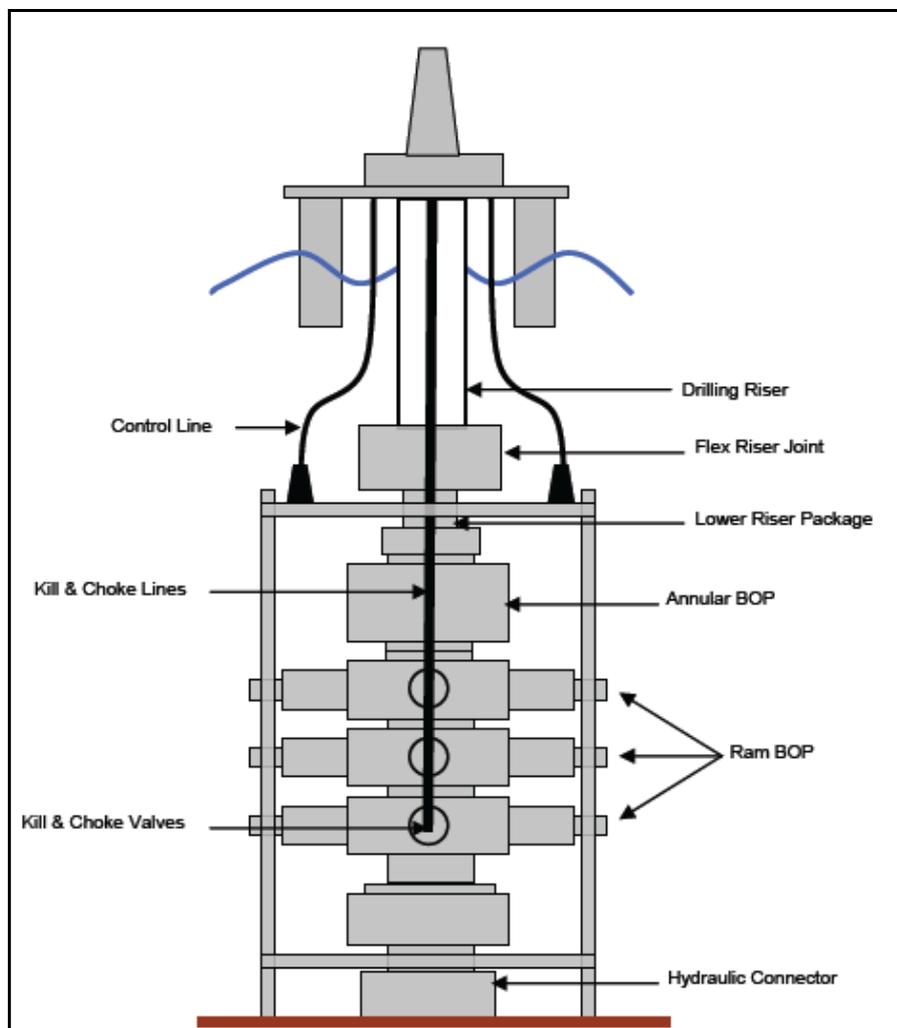
Figura II.8-8 - BOP Analisado por Melendez (2006).

Um estudo de avaliação de risco de BOPs submarinos e de superfície em unidades móveis de perfuração *offshore* também foi consultado. O relatório *RISK ASSESSMENT OF SURFACE VS. SUBSURFACE BOP'S ON MOBILE OFFSHORE DRILLING UNITS* de 2006, foi elaborado como projeto final de tese de mestrado de Jorge Melendez, na universidade de Austin, Texas, EUA. Neste documento, estão descritos de forma simplificada as árvores de falha de sistemas de segurança submarinos típicos, como o apresentado na Figura II.8-8.

A árvore de falhas do sistema de segurança de poço empregadas neste relatório estão baseadas no método simplificado apresentado por Melendez, onde não estão detalhados os modos de operação e as válvulas de segurança são tratadas por sub-sistemas, onde o conjunto de válvulas preventoras de anular são consideradas subsistemas descritos por um evento somente, assim como as preventoras de gaveta de cisalhamento ou cegas. A simplificação torna a análise mais conservadora, pois se diminui a redundância e aplica-se a taxa de falha do sub-sistema. Além disso, não existem taxas de falha específicas para todos os componentes, o que força a simplificação. Mais detalhes sobre a aplicação do método de árvore de falha para o BOP está apresentado mais adiante.

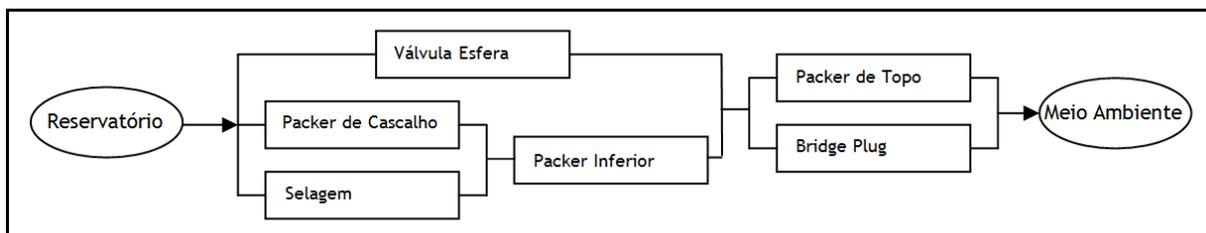
O caminho para o vazamento pode ser facilmente interpretado pelo diagrama de barreiras.

Note que a selagem está em paralelo com o Packer de Cascalho, portanto o fluido da formação pode vazar por apenas um dos elementos. O mesmo ocorre no conjunto de topo. Nestas condições a árvore de falhas é construída com portas lógicas do tipo “OU”.

A análise pelo método da árvore de falhas foi feita com base em um esquema básico de tamponamento de poços. Os elementos de vedação superior são o *packer* de topo e o *bridge plug*. O *packer* normalmente é um elemento elastomérico expansível, com função de vedação no diâmetro externo. O *bridge plug* é uma ferramenta recuperável de isolamento de poço instalada na coluna ou revestimento mais interno. O poço é preenchido com *brine*, um composto a base de água adicionada de sais inorgânicos (salmoura) que é empregado para controle de poços, nas fases de completação e *workover*. Na seção inferior do poço estão instalados uma válvula esfera, a selagem de montagem, o *packer* de cascalho e o *packer* inferior.

Tanto o packer de topo quanto o bridge plug foram modelados como componentes de ação sob demanda, ou seja, somente quando o fluido da formação tenha vazado nas selagens inferiores, estes atuarão impedindo o vazamento. Desta forma, assume-se que estes componentes não estão em operação ou sendo solicitados continuamente.

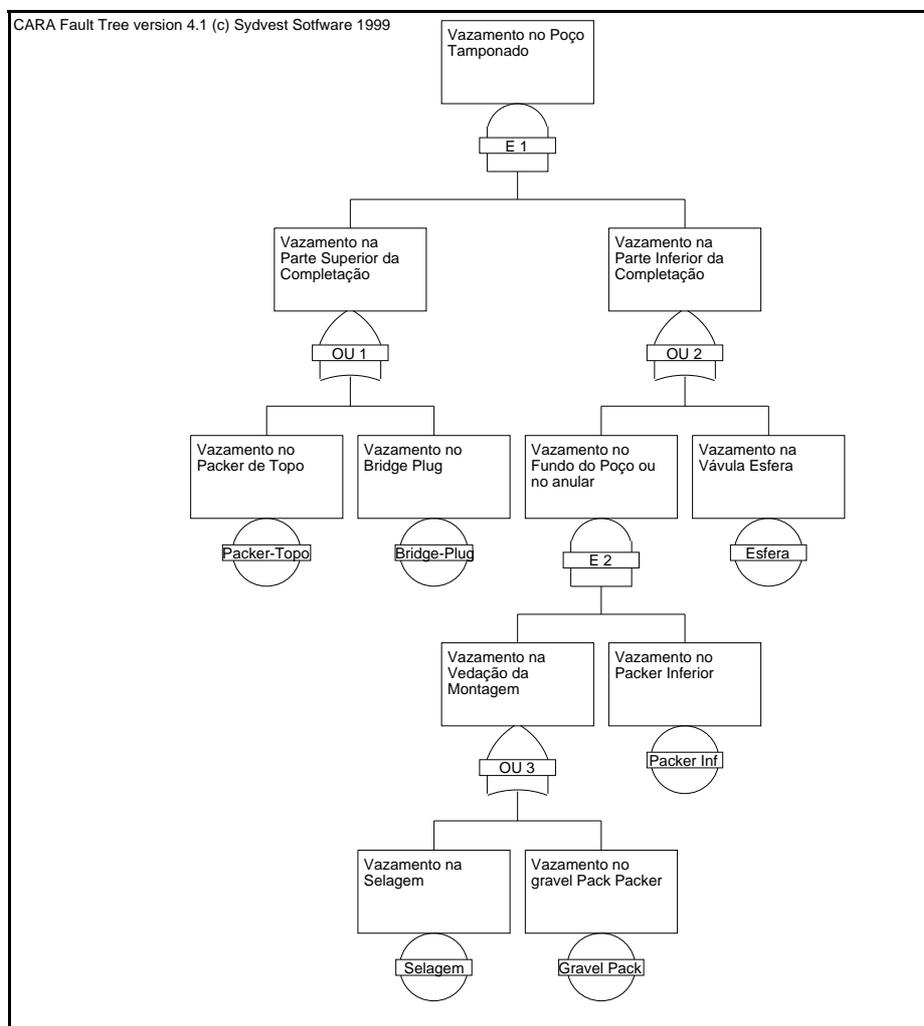
Figura II.8-17 - FTA- HA09

As árvores de falha do sistema analisado estão apresentadas na Figura II.8-17 - FTA- HA09.

A frequência de falha anual é de $6,35 \times 10^{-8}$. Neste caso, o tempo do poço tamponado independe do tempo da atividade de perfuração, portanto considerou-se o tempo de cálculo de 8760 h, equivalente a um ano. A análise de mínimo cut-set mostra que a falha simultânea de apenas 2 componentes é a mais crítica, composta por falha da válvula esfera e packer de topo ou bridge plug. Neste caso, observa-se que a válvula esfera necessita de grande confiabilidade por estar associada a ambas as possibilidades de falha críticas. Contudo a frequência de falha do evento topo é extremamente baixa dada a redundância do sistema.

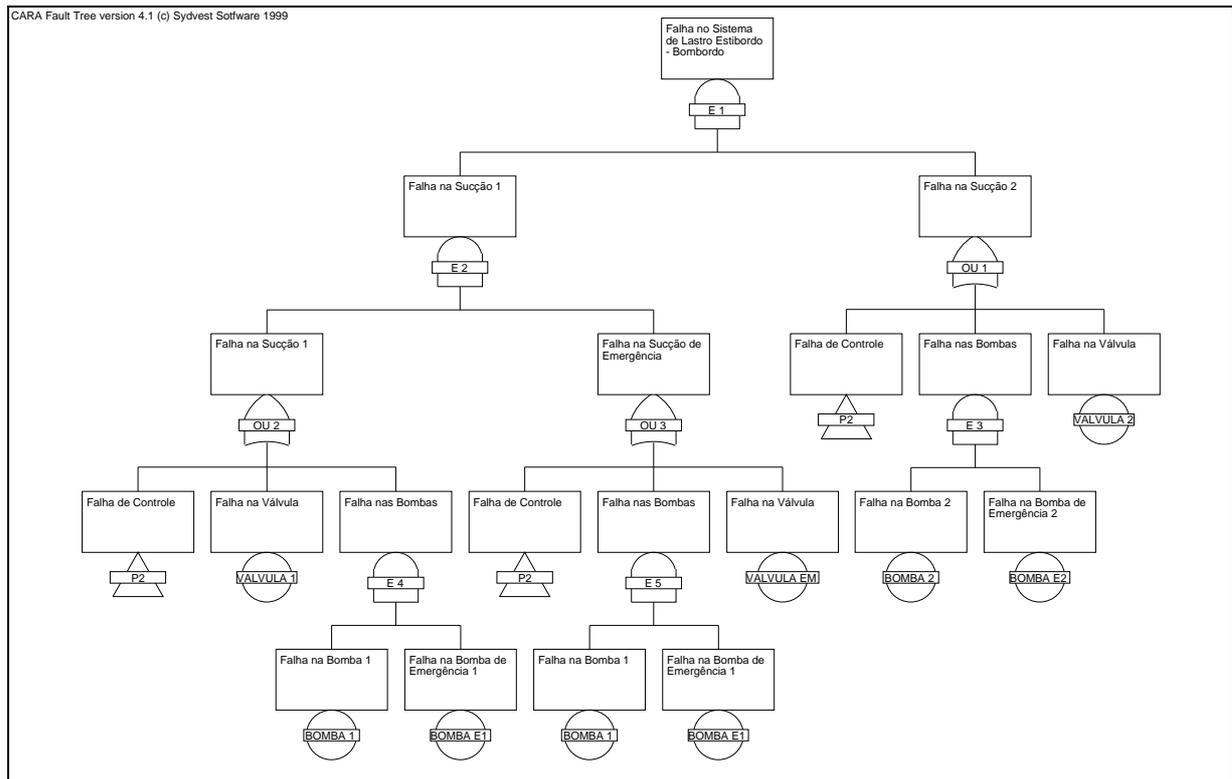
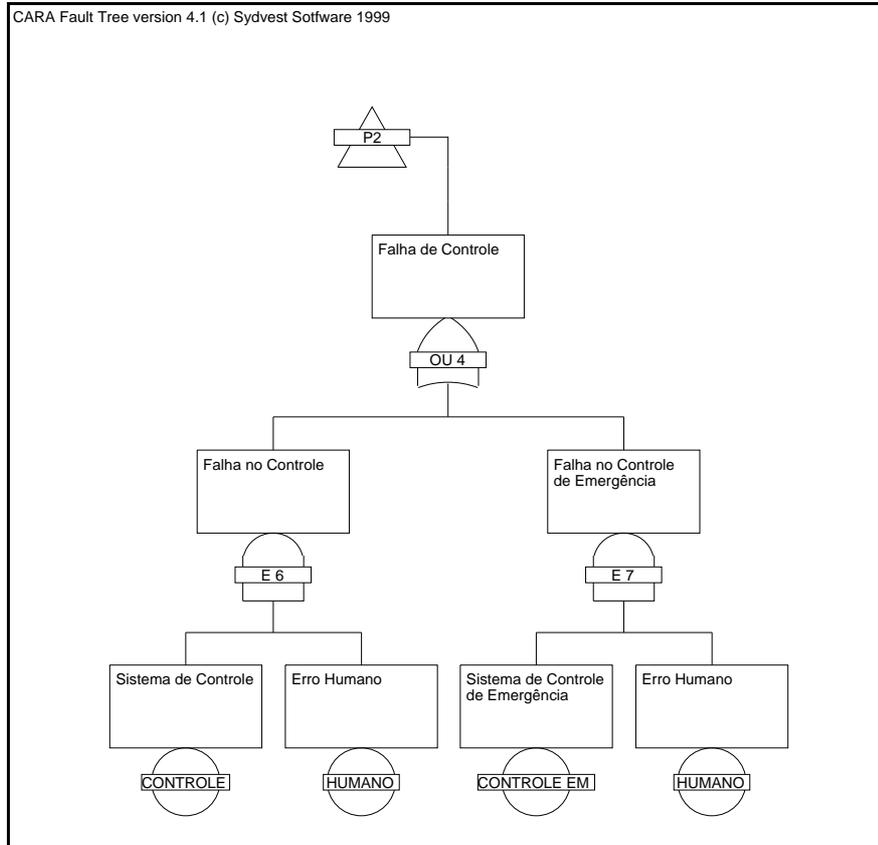
Figura II.8-18 - FTA- HA10

Observa-se que a freqüência calculada é significativamente menor que a obtida por dados históricos. As causas de falha por colisão, perda de posição ou clima extremo já foram cobertos nas demais

análises deste relatório. Nesta análise, apenas a falha do sistema de controle de lastro foi considerado. Vale ressaltar que a taxa de falha dos equipamentos como bombas, linhas e válvulas são do tipo crítica, ou seja, incluem todos os modos de falha como, por exemplo, o vazamento, falha sob demanda, defeito estrutural ou causas externas, como a queda de objetos.

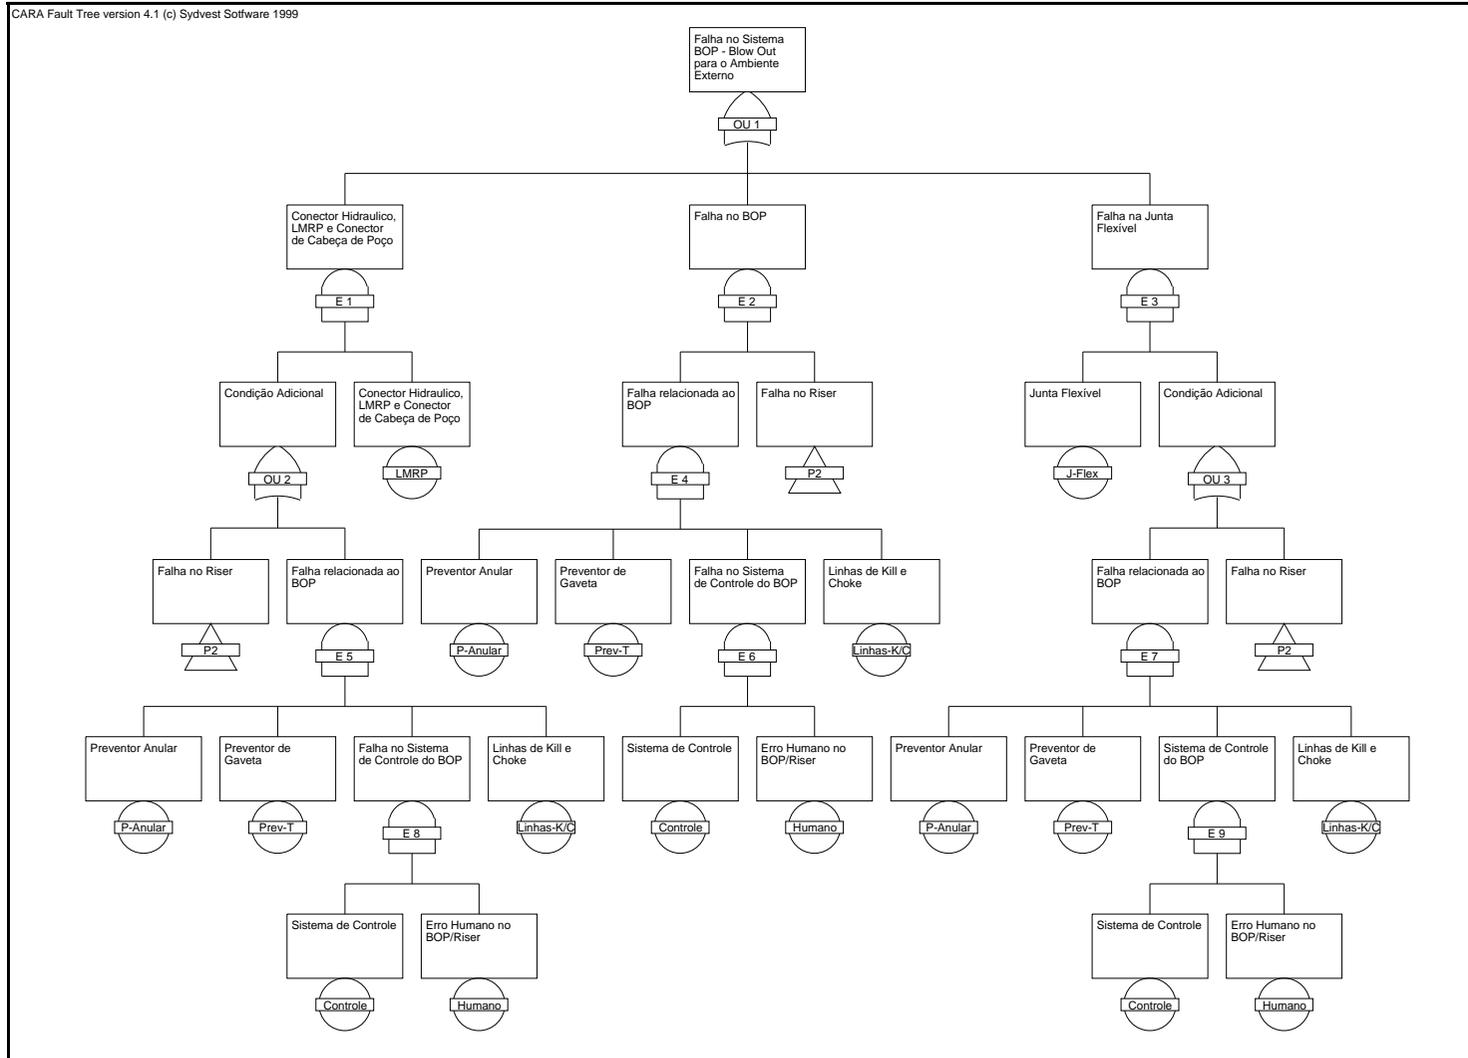
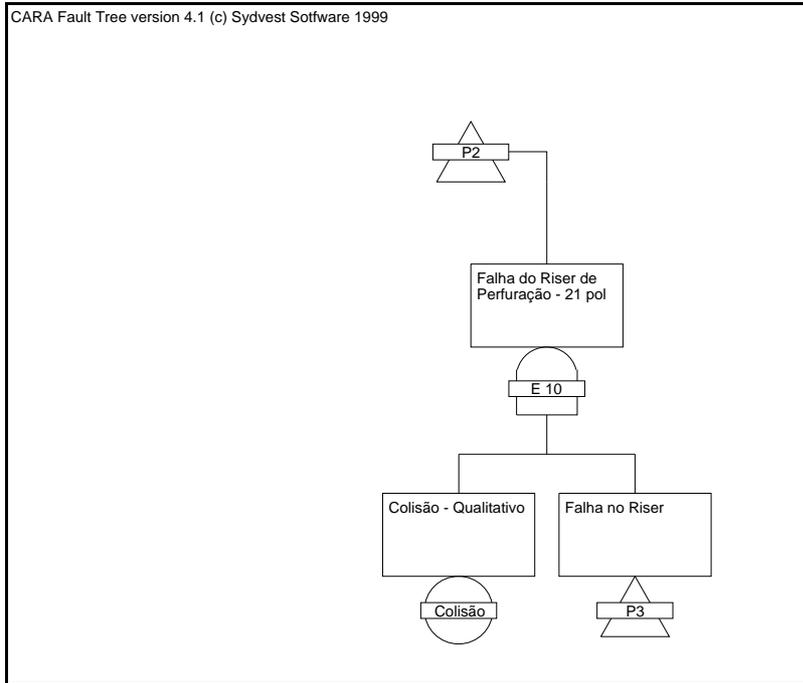
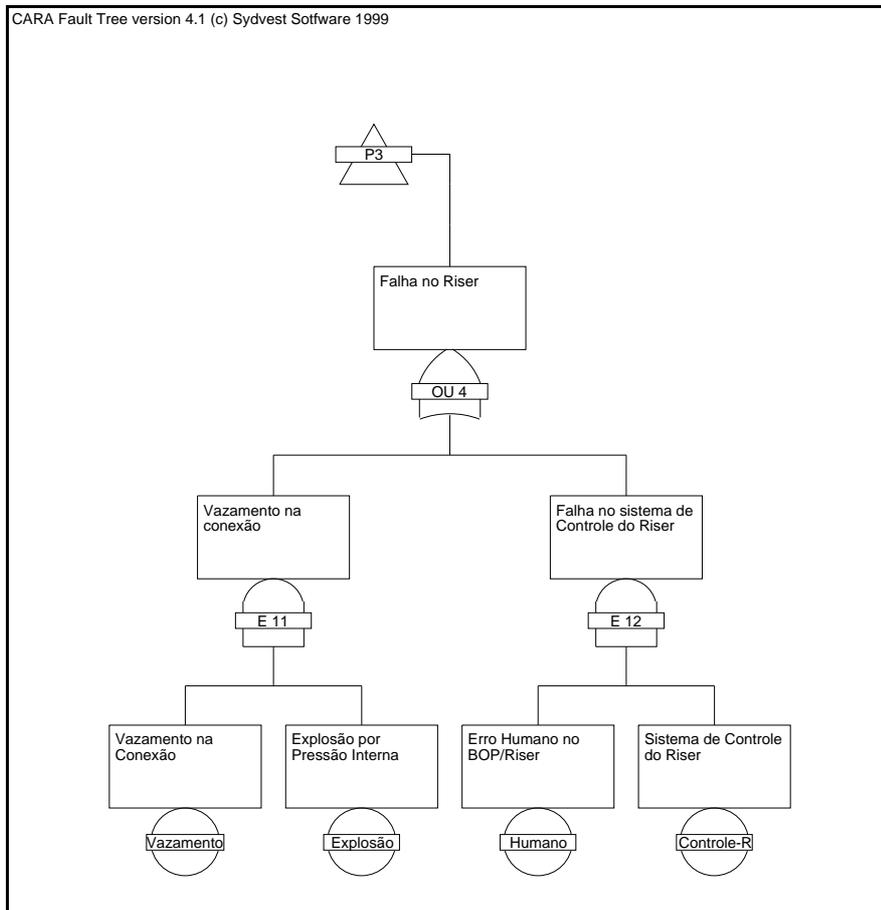
Figura II.8-19 - FTA- HA13

A quantificação da probabilidade desta falha ocorrer foi feita incluindo o sistema BOP completo e o sistema de riser, sendo a colisão um evento que afeta o riser, direta ou indiretamente. A colisão poderá causar o vazamento na conexão do riser, a falha no sistema de controle ou a explosão por pressão interna. Estas falhas estarão combinadas com as falhas do BOP para o evento topo ocorrer.

A freqüência anual ou por tempo de perfuração calculada é de 3,90E-06. A análise das combinações mínimas para o evento ocorrer mostra que pelo menos 4 eventos simultâneos devem ocorrer para haver vazamento por colisão. Os componentes mais críticas dos dois cut-sets

mais importantes estão o LMRP, o vazamento de conexão do riser, explosão, erro humano e falha de controle, além é claro, da colisão. Comparando-se a frequência de ocorrência de colisões adotada, de $2e-5$, a frequência de blowout calculada para esta causa é coerente, uma vez que a taxa é reduzida devido a segurança de poço.

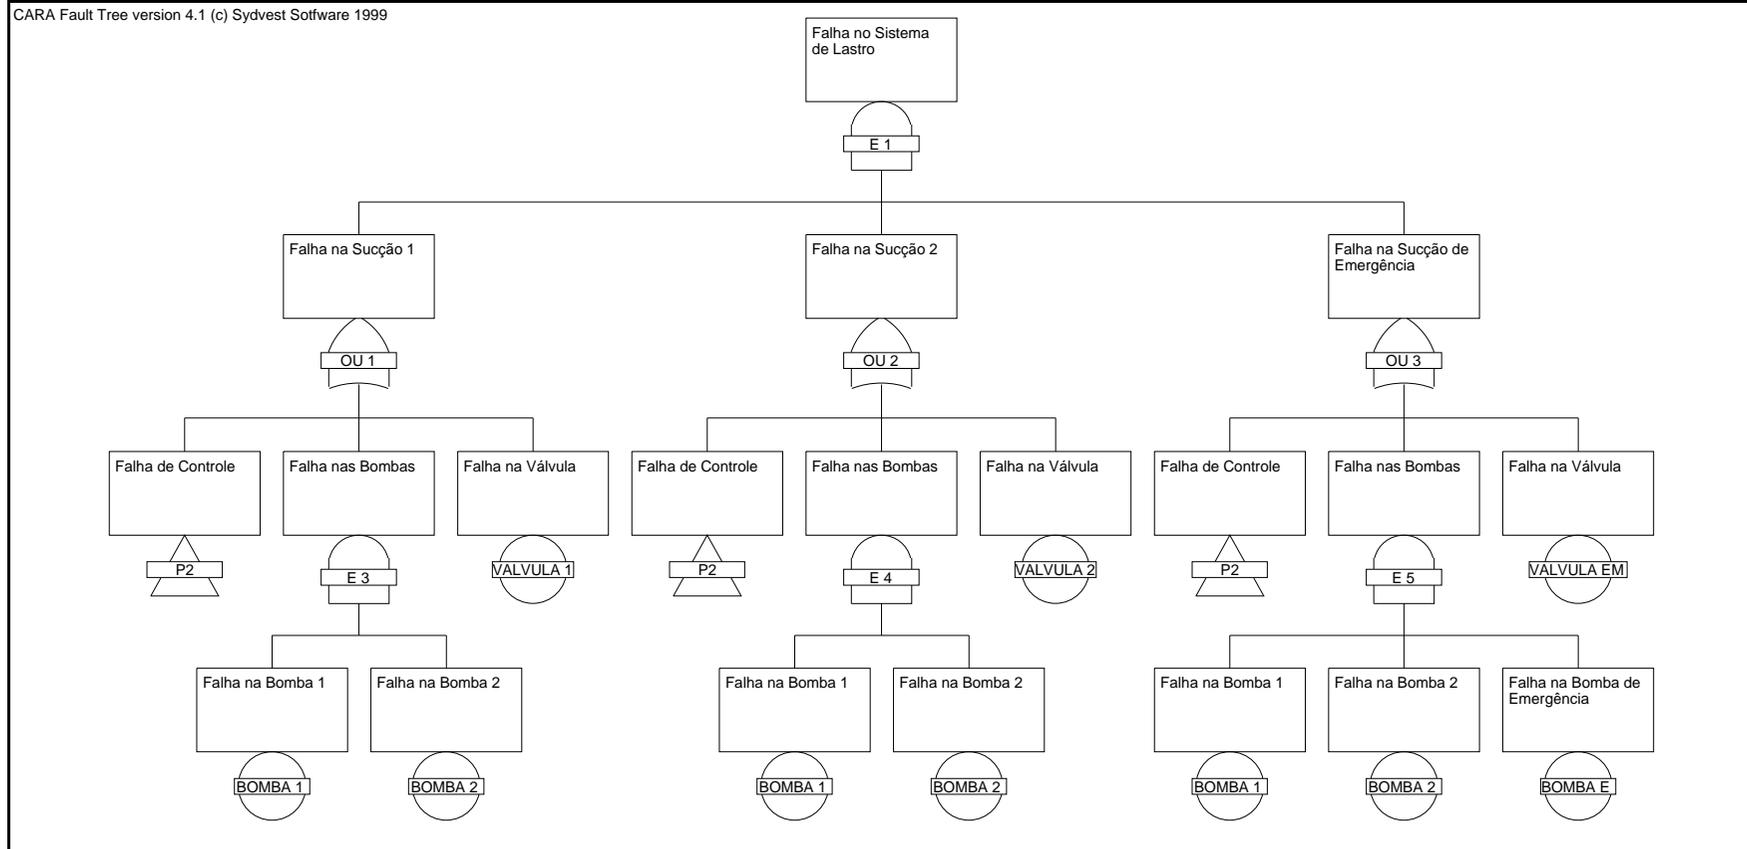
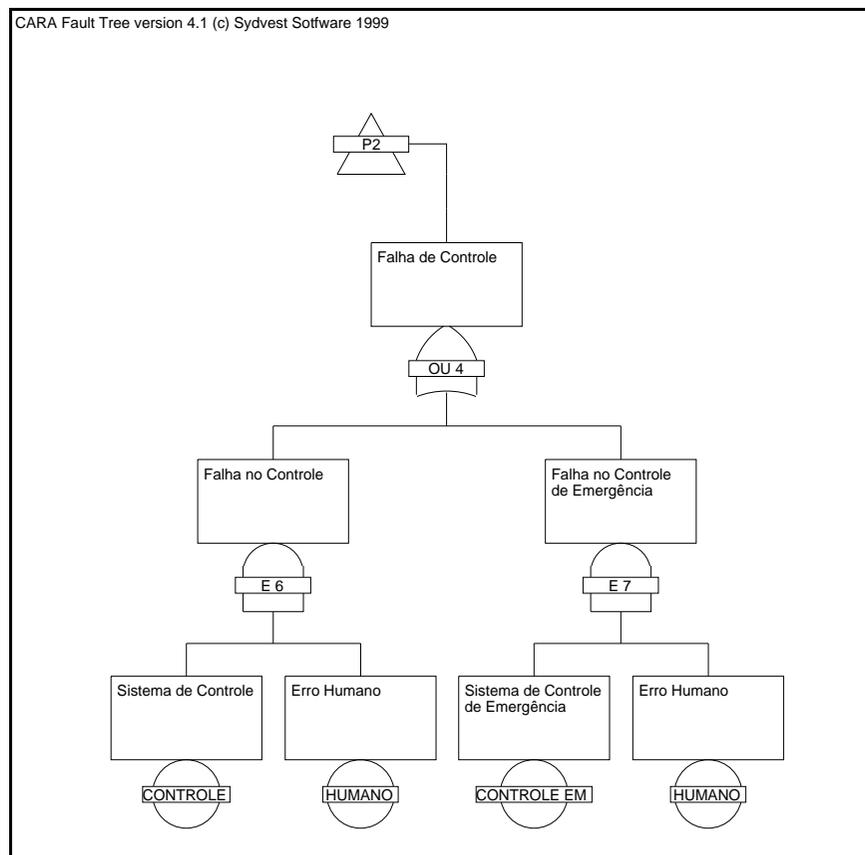
Figura II.8-20 - FTA-HA10-DP

A frequência anual de falha calculada é de $3,04 \times 10^{-5}$, considerando-se o tempo total de um ano (8760 h). A categoria de frequência deste resultado é de ocorrência extremamente remota. Assim como no caso de poço tamponado, a sonda poderá perder controle de lastro em qualquer momento durante o ano, independente da atividade de perfuração.

É importante lembrar que a taxa de falha dos equipamentos como bombas, linhas e válvulas são do tipo crítica, ou seja, incluem todos os modos de falha como, por exemplo, o vazamento, falha sob demanda, defeito estrutural ou causas externas, como a queda de objetos.

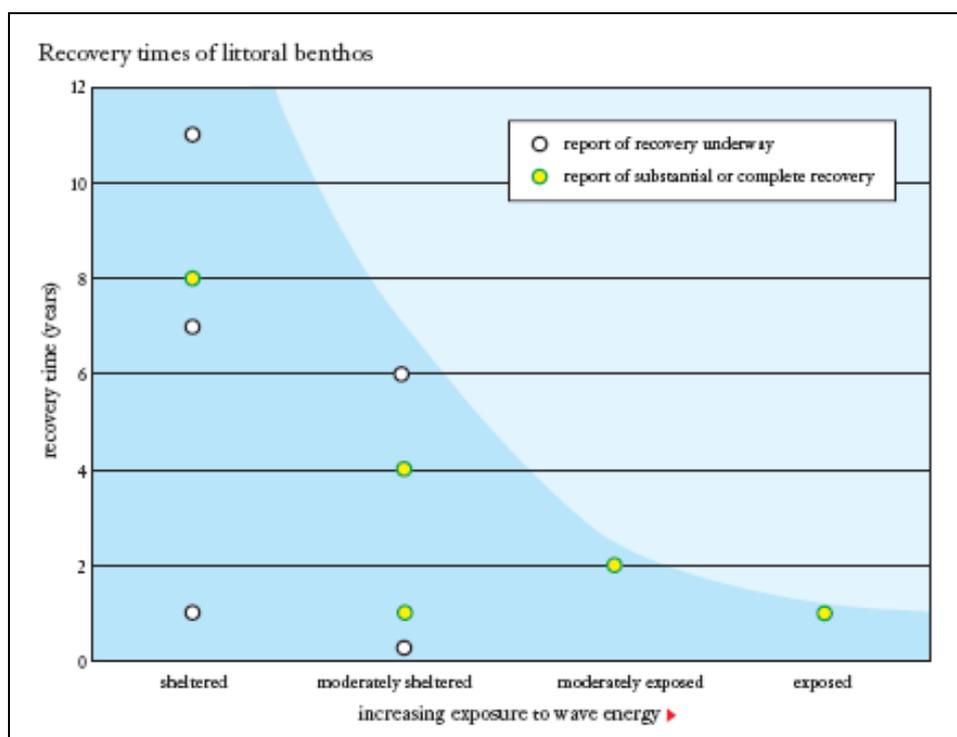
Figura II.8-21 - Relação entre Energia da Praia e Tempo de Recuperação da Comunidade Biológica

A Figura II.8-21 apresenta uma relação entre o tempo de recuperação da comunidade bentônica e sua relação com a exposição da praia. Como a energia da onda acaba sendo o fator físico responsável tanto pela seleção da granulometria quanto pela limpeza das áreas afetadas, temos que o tempo de recuperação variou de um a onze anos.

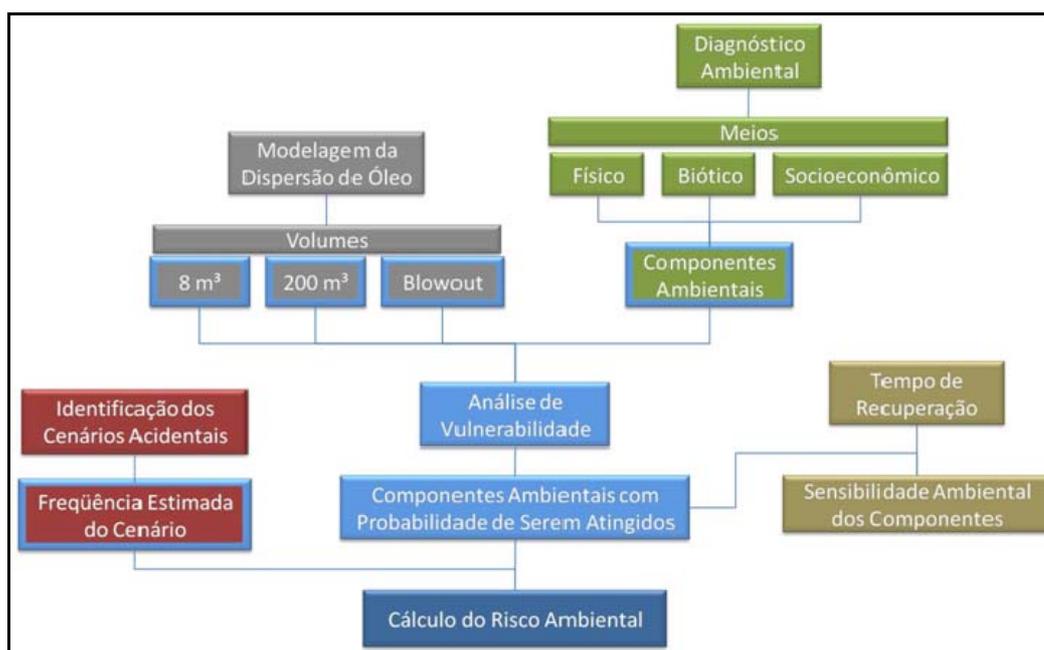
Figura II.8-22 - Etapas realizadas

- ▶ identificação de todos os cenários acidentais que tenham vazamento de volumes na faixa considerada e determinação de suas frequências ;
 - ▶ aplicação, na base SIG, da fórmula de risco ambiental para cada componente ambiental selecionado, efetuando o produto entre do somatório das frequências de todos os cenários acidentais que tenham vazamento de volumes na faixa considerada pela probabilidade do risco ambiental ser atingido por um determinado volume de óleo;

- ▶ determinação do risco ambiental de cada componente ambiental selecionado nos diferentes volumes considerados para verão e inverno;
 - ▶ representação gráfica em uma base SIG de cada componente ambiental selecionado nos diferentes volumes considerados para verão e inverno, e classificação do risco ambiental em três classes - baixo, moderado e alto.

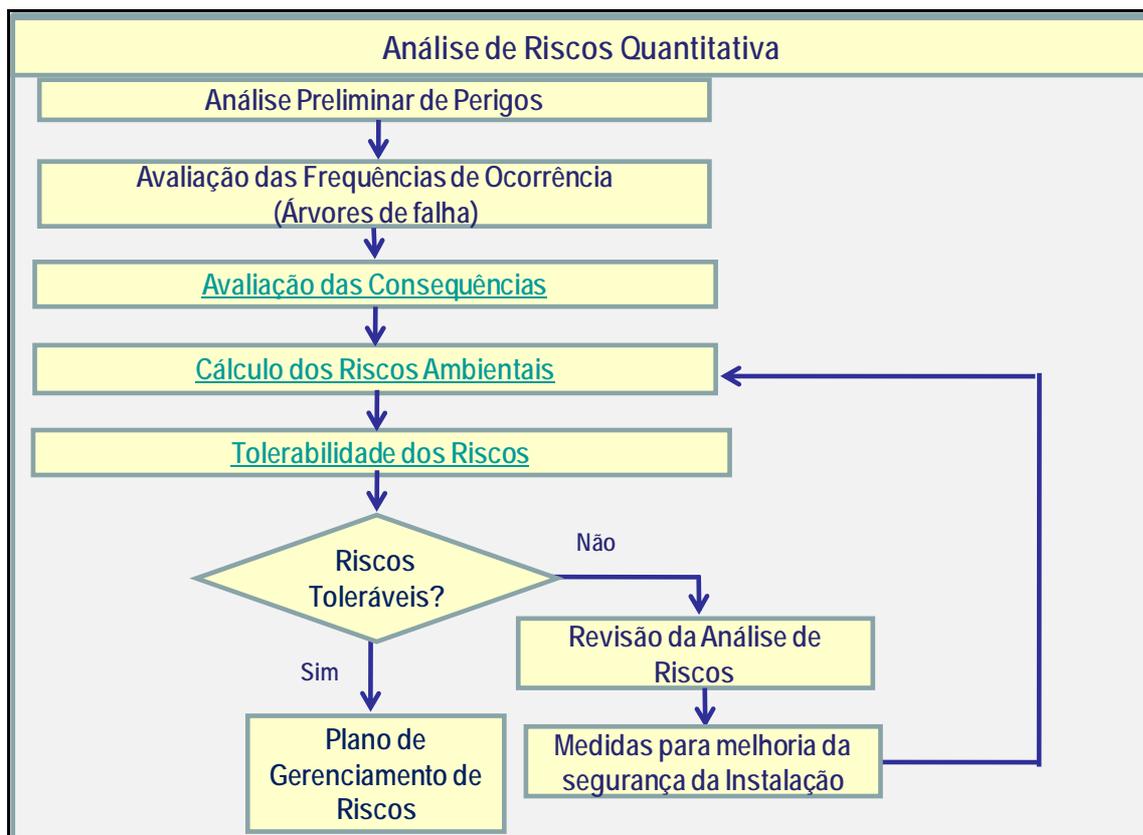
O diagrama abaixo apresenta a metodologia adotada para a realização dos estudos de Análise de Riscos Quantitativa, desde a definição dos cenários acidentais até a definição da tolerabilidade dos Riscos Ambientais das atividades de perfuração marítima na área geográfica dos blocos BM-ES-37, 38, 39, 40 e 41.

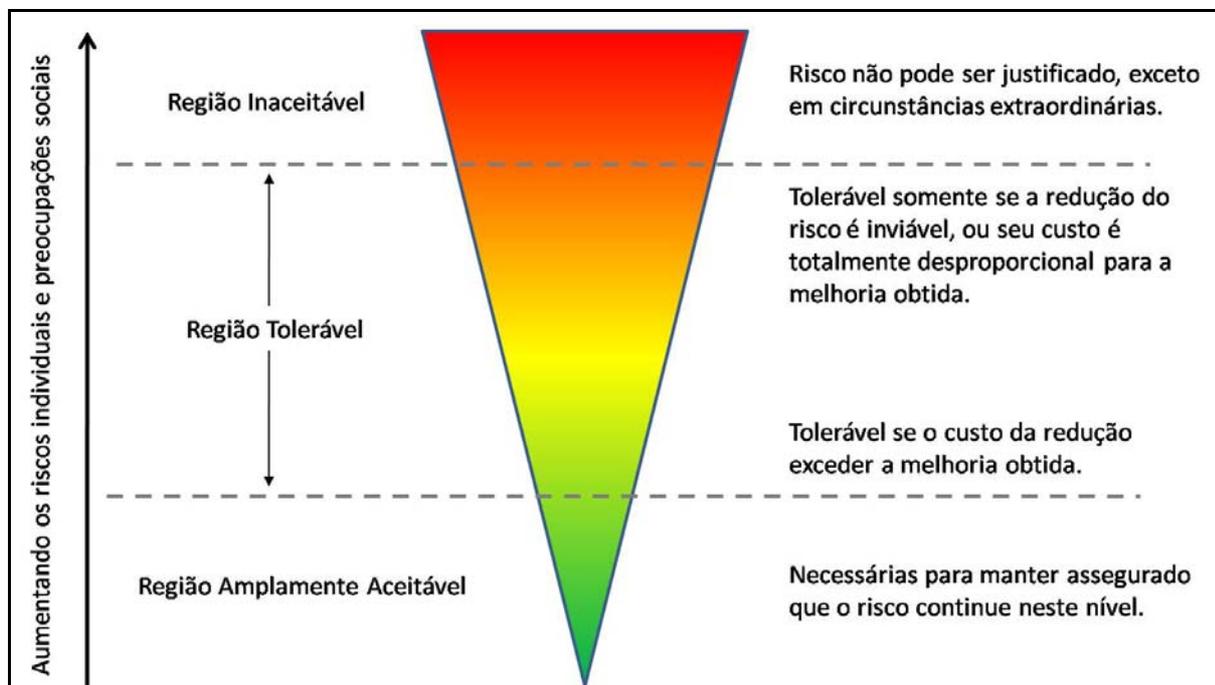
Figura II.8-23 - Diagrama Padrão ALARP.

Considerando os resultados encontrados nos cálculos de risco ambiental quantitativo, utilizando-se uma taxa de insignificância de 2% conforme apresentado na Tabela XU e tomando-se como base o diagrama ALARP (Quadro II.8-23), concluímos que todos os riscos ambientais previstos para as atividades de perfuração marítima na Área Geográfica dos Blocos BM-ES-37, 38, 39, 40 e 41 apresentam-se na região amplamente aceitável, não necessitando desta forma de nenhuma medida extra de gerenciamento de riscos além das já estabelecidas pela Transocean e pela Perenco em seus procedimentos operacionais de rotina da atividade.
