Projeto: **Estudo de Impacto Ambiental do Condomínio Industrial Ouro Negro**

Título: **Mapa de Risco Geotécnico**

Local: Distrito Sede, São Mateus/ES

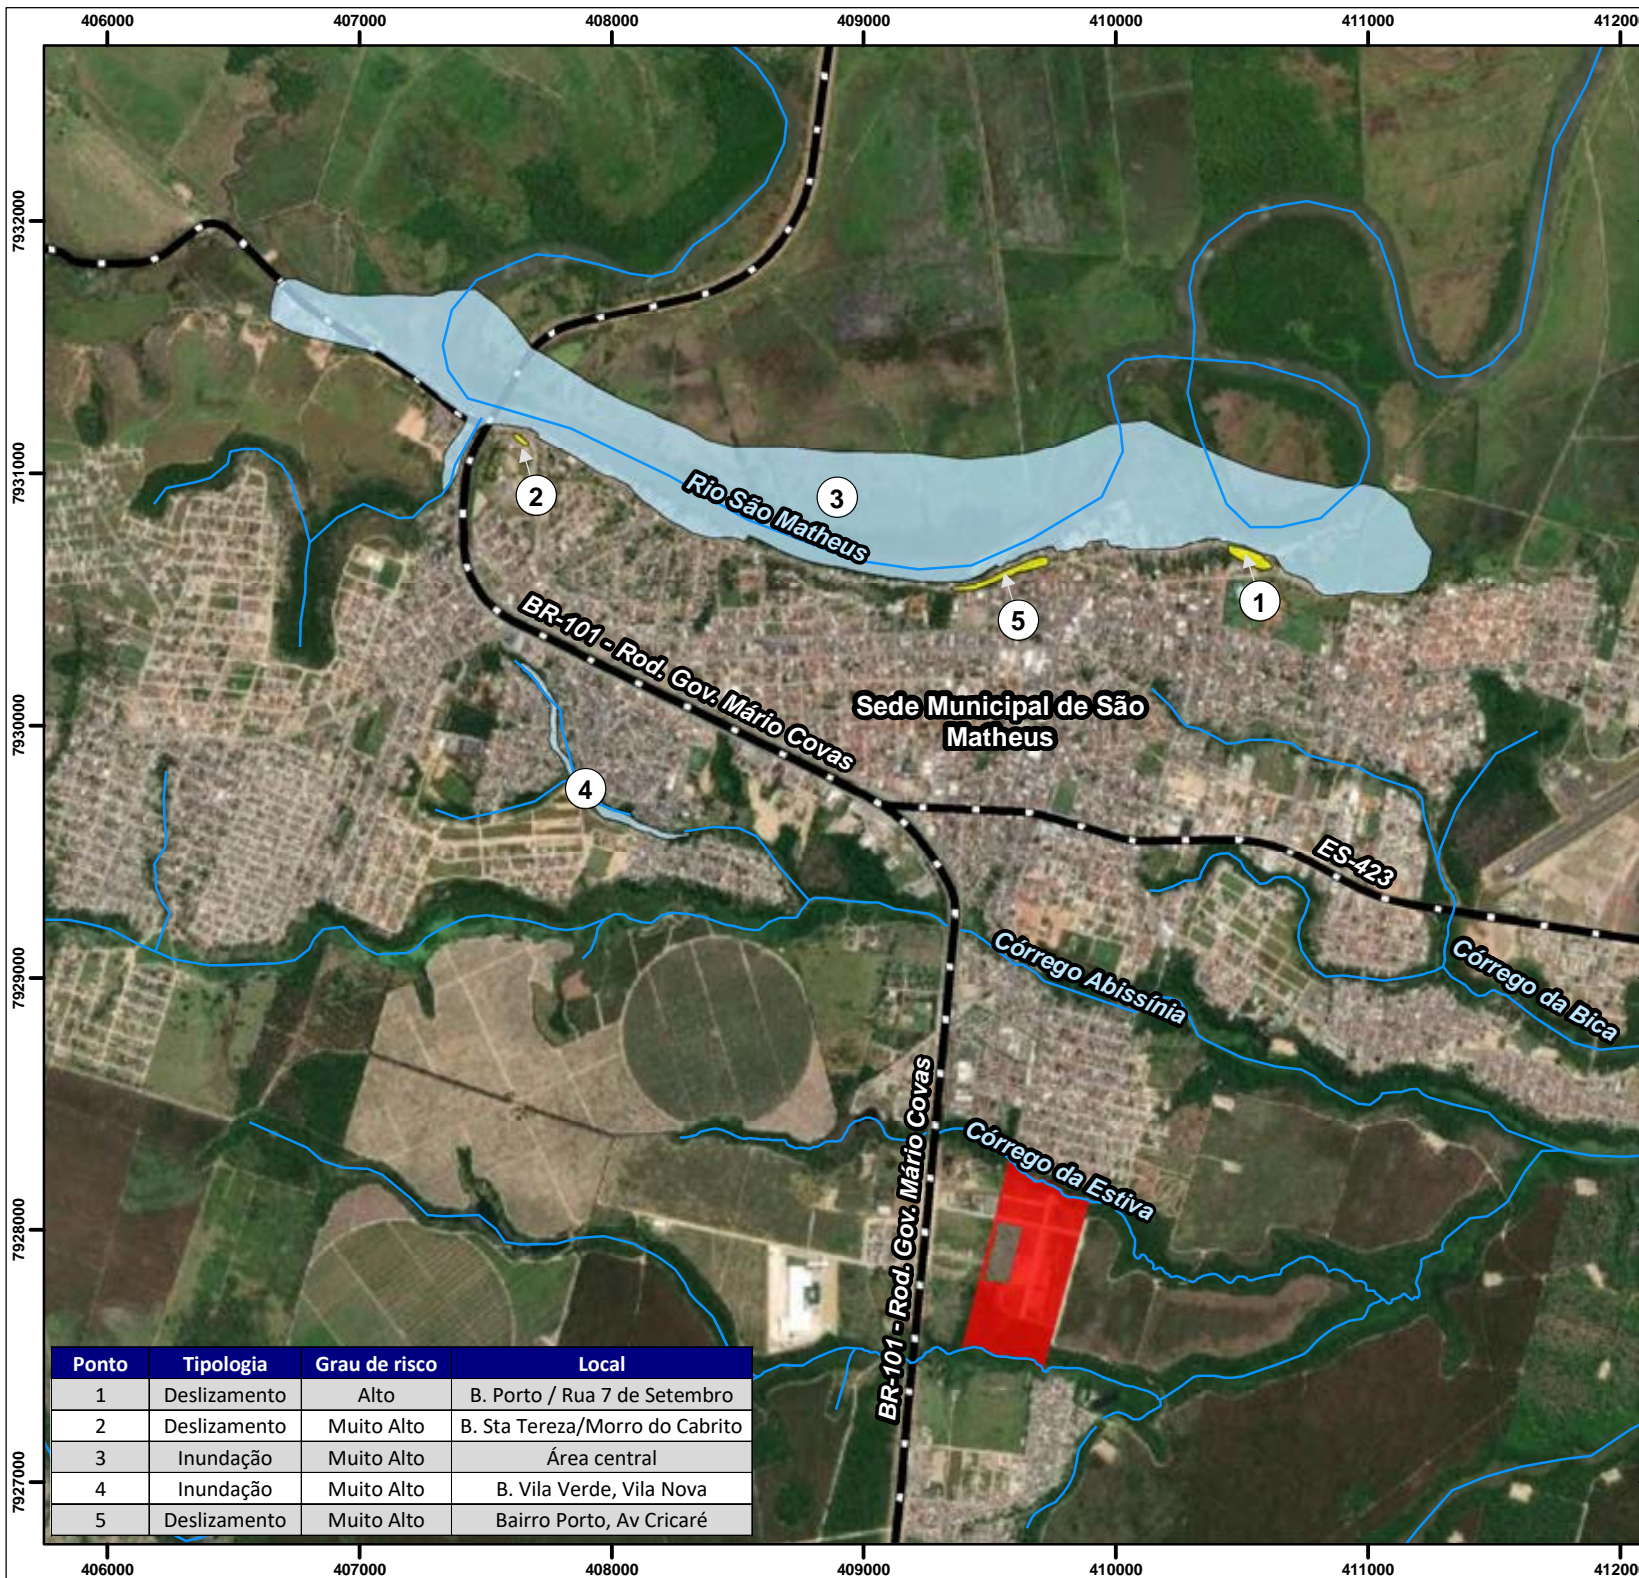
Ponto	Tipologia	Grau de risco	Local
1	Deslizamento	Alto	B. Porto / Rua 7 de Setembro
2	Deslizamento	Muito Alto	B. Sta Tereza/Morro do Cabrito
3	Inundação	Muito Alto	Área central
4	Inundação	Muito Alto	B. Vila Verde, Vila Nova
5	Deslizamento	Muito Alto	Bairro Porto, Av Cricaré
